Resolución Directoral N° 2388-2018-OEFA/DFAI

Expediente N° 2384-2017-OEFA/DFSAI/PAS

EXPEDIENTE N° : 2384-2017-OEFA/DFSAI/PAS
ADMINISTRADO : COMPAÑÍA MINERA SAN IGNACIO DE MOROCOCHA S.A.A.
UNIDAD FISCALIZABLE : SAN VICENTE
UBICACIÓN : DISTRITO DE VITOC, PROVINCIA Y DEPARTAMENTO DE JUNIN
SECTOR : MINERÍA
MATERIAS : COMPROMISO AMBIENTAL
 RESPONSABILIDAD ADMINISTRATIVA
 REGISTRO DE ACTOS ADMINISTRATIVOS

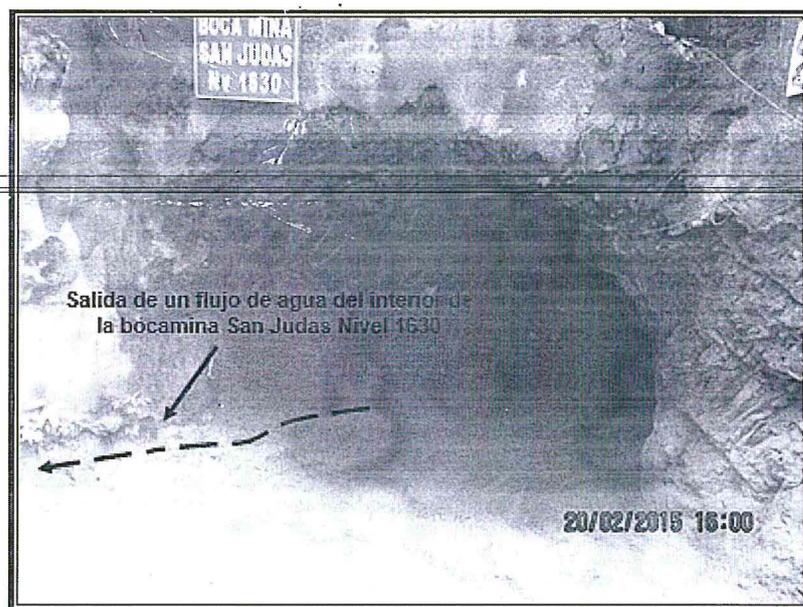
Fotografía N° 90: Flujo de agua del interior de la Bocamina San Judas, Nivel 1630. Vista de la bocamina San Judas, Nivel 1630, se constató la salida de un flujo de agua del interior de la bocamina mencionada.

38. Como se puede apreciar, de las fotografías antes reproducidas se evidencia que el flujo de agua sale de la bocamina Nivel 1630, lo cual fue señalado por los supervisores de OEFA, y contrariamente a lo señalado por el titular minero, no de aguas superficiales.
39. En consecuencia, queda acreditado que el titular minero realizó descargas de agua provenientes del interior de la mina San Judas Nivel 1630 sobre suelo siguiendo un curso hasta el río Puntayacu, sin estar contemplado en su instrumento de gestión ambiental.
40. Dicha conducta configura la infracción imputada en el numeral 2 de la Tabla N° 4 de la Resolución Subdirectoral de Variación; por lo que, **corresponde declarar la responsabilidad administrativa del titular minero en este extremo del PAS.**

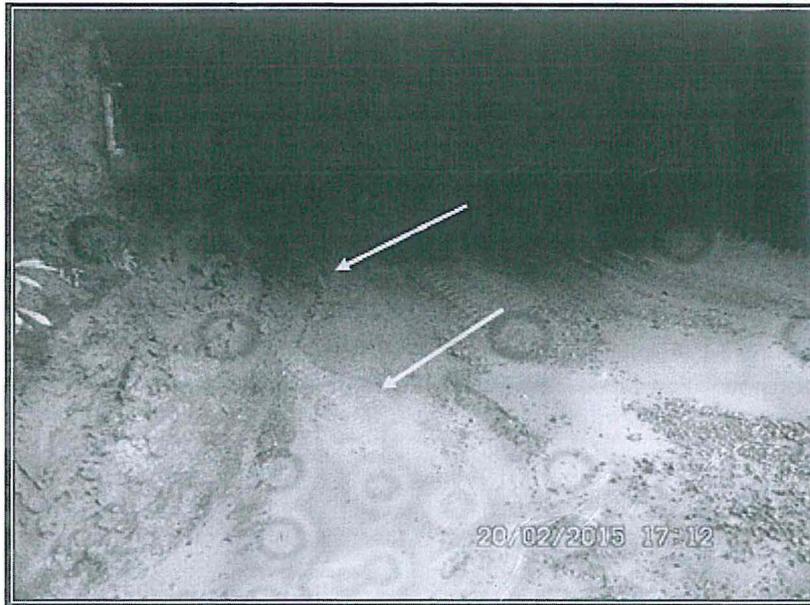
Fotografía N° 91: Flujo de agua del interior de la Bocamina San Judas, Nivel 1630. Vista de la salida del flujo de agua del interior de la bocamina San Judas Nivel 1630 hacia el exterior de la mencionada bocamina.

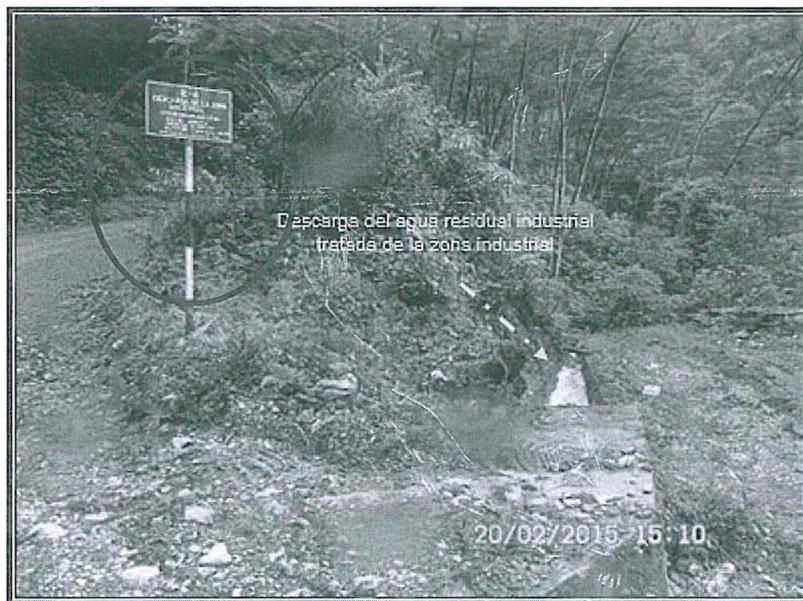
Fotografía N° 118: Punto de muestreo 332, 1, E-6. En la descarga del agua residual industrial tratada proveniente de la zona industrial, en las coordenadas UTM WGS 84, 458383E y 8758389N.

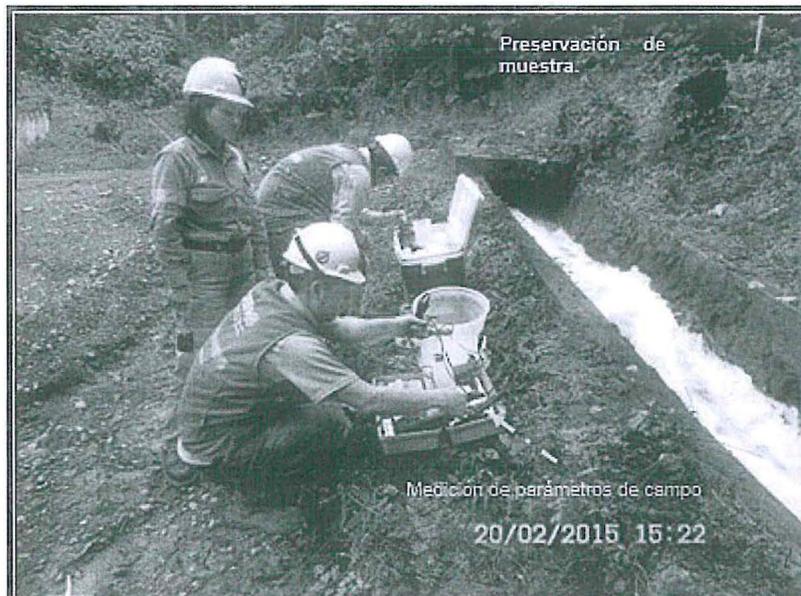
Fotografía N° 120: Punto de muestreo 332, 1, E-6. En la descarga del agua residual industrial tratada proveniente de la zona industrial. En la vista la medición de los parámetros de campo y preservación de la muestra.

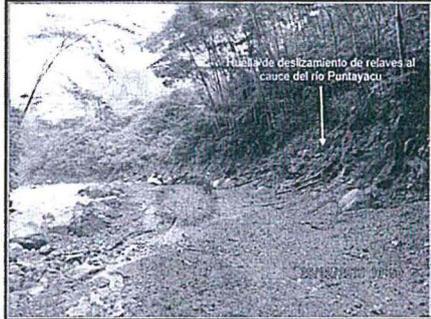
<p>Fotografía N° 41: Se observa huellas de deslizamiento de relave hacia el cauce del río Puntayacu debido a la falta de enrocado de defensa ribereña en el talud de la relavera R1 y R2.</p>

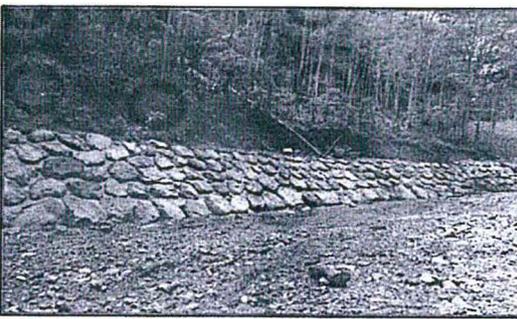
<p>Fotografía N° 9.- Vista del enrocado a orillas del río Puntayacu R1 y R2</p>

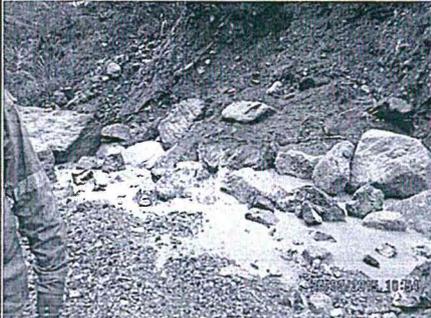
<p>Fotografía N° 42: Se observa deslizamientos de relave hacia el cauce del río Puntayacu debido a la falta de defensa ribereña en el talud de la relavera R1 y R2.</p>

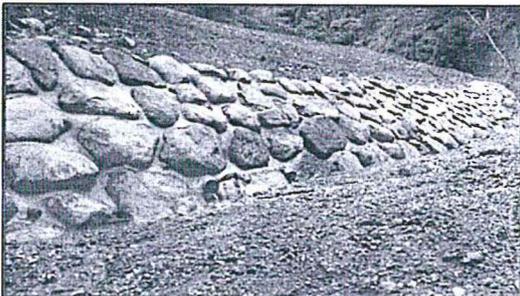
<p>Fotografía N° 10.- Vista del enrocado Relavera R1 Y R2</p>

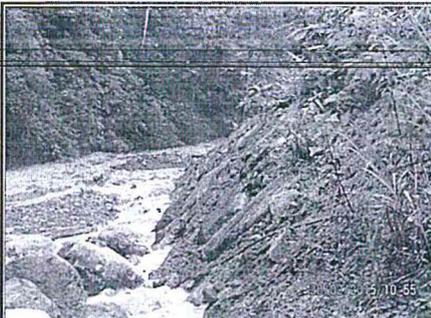
<p>Fotografía N° 43: Se observa huellas de deslizamiento de relave hacia el cauce del río Puntayacu debido a la falta de enrocado de defensa ribereña en el talud de la relavera R1 y R2.</p>

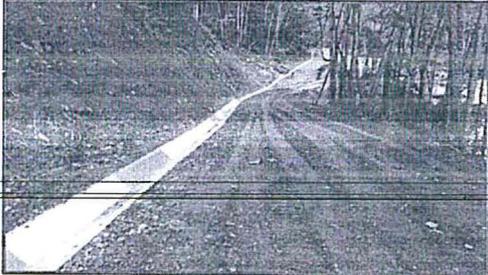
<p>Fotografía N° 4.- Cuneta al borde del acceso a Relavera R1</p>

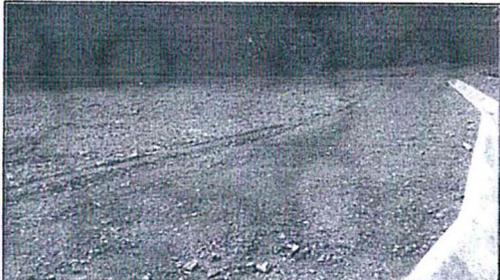
<p>Fotografía N° 3.- Cuneta al borde de la ex Relavera R1 y R2</p>

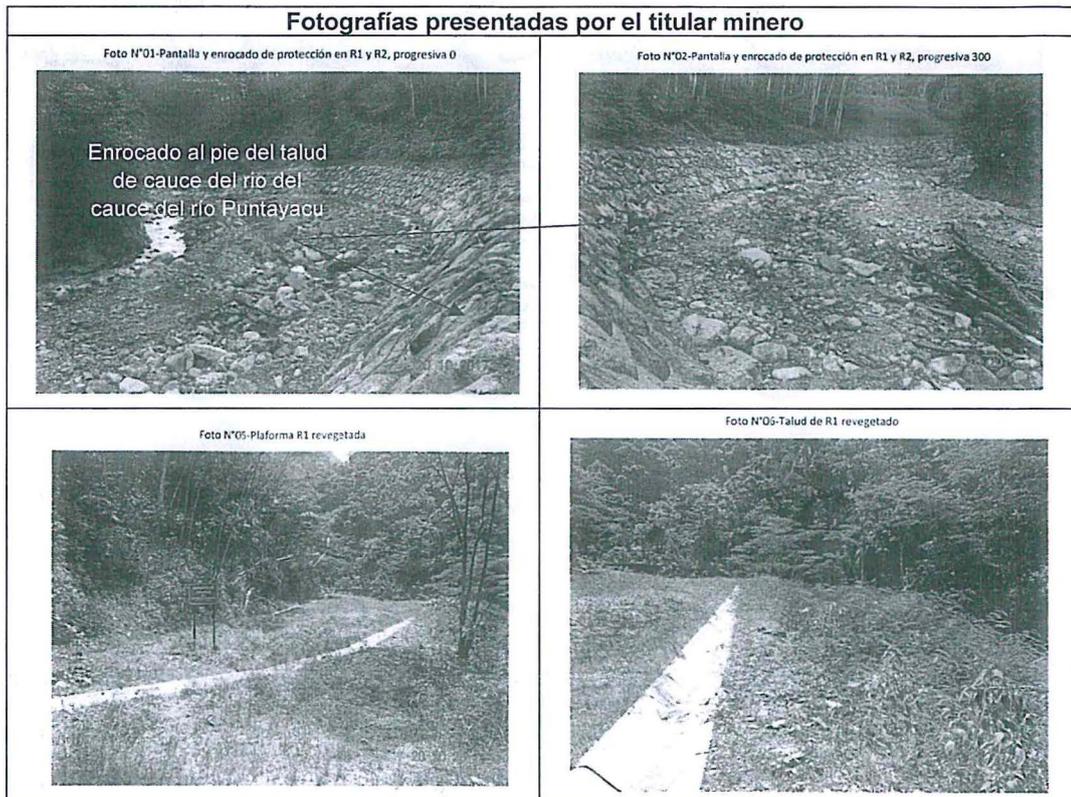
ii) Asimismo, en su escrito de descargos el titular minero presenta fotografías del cierre de las relaveras mostrando los trabajos de enrocado realizados al pie del talud del cauce del río, la construcción de los canales de coronación de escorrentía y la revegetación, como se muestra a continuación:

- iii) Al respecto, de las fotografías presentes en el Informe del Segundo Semestre 2016 y de las fotografías presentadas por el titular minero posterior al PAS, se puede determinar que parte de la zona que se observa corresponde a la zona materia del hecho imputado ubicado en las coordenadas UTM WGS 84 E: 459144, N: 8758496⁴⁸ donde se observó el material de relaves deslizado al cauce del río Puntayacu, sin embargo, no se cuenta con información referida a los trabajos de limpieza y monitoreos del cauce del río Puntayacu que permita evidenciar la inexistencia de rastros de relaves.

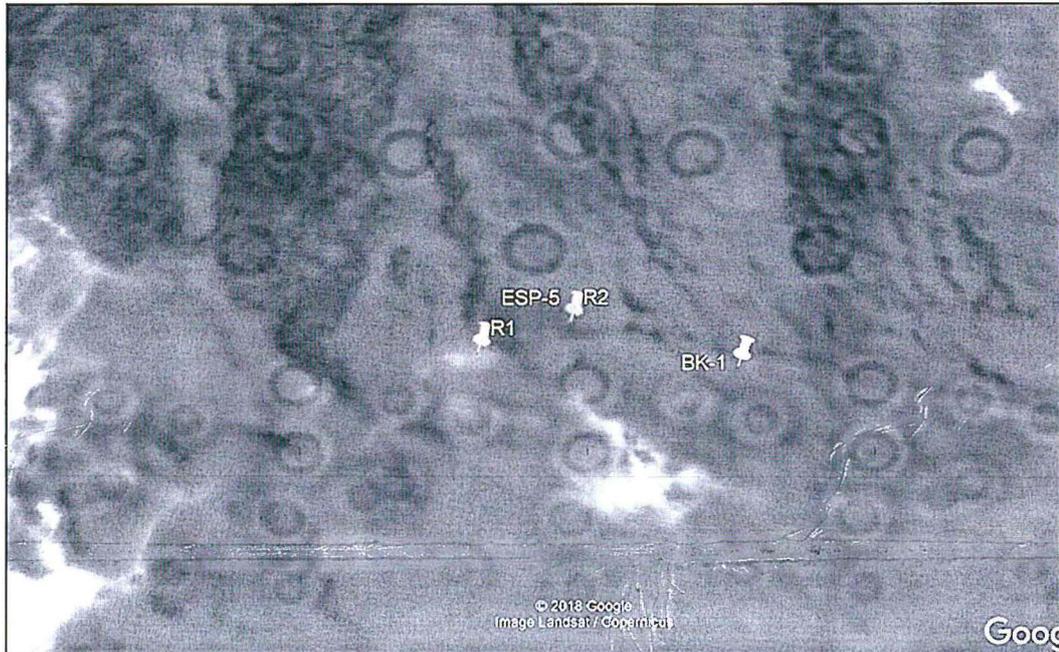
Imagen N° 1. Ubicación del punto de muestreo BK-1 respecto al deslizamiento de relaves al cauce del río Puntayacu y las relaveras R1 y R2

- vii) Al respecto, se señaló que la ubicación del punto de muestreo BK-1, es aguas abajo de donde se produjo el deslizamiento del relave (punto ESP-5), a fin de determinar que exista variación del caudal por los relaves deslizados al cauce del río Puntayacu, puesto que podrían trasladarse en mayor o menor cantidad hacia el punto de muestreo BK-1 y acumularse.

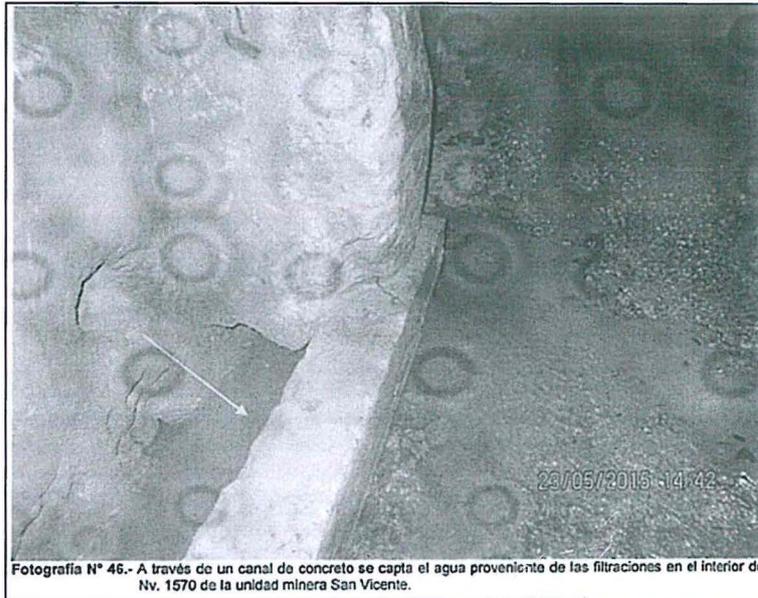
Fotografía N° 46.- A través de un canal de concreto se capta el agua proveniente de las filtraciones en el interior del Nv. 1570 de la unidad minera San Vicente.

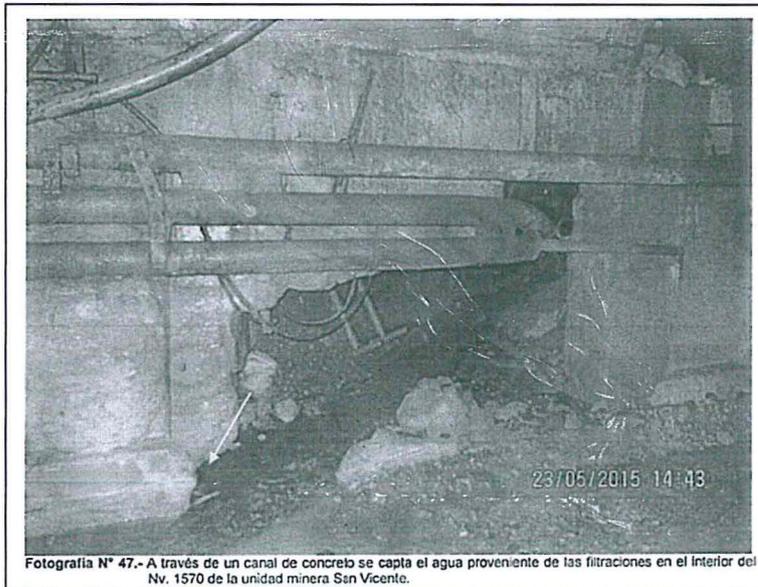
Fotografía N° 47.- A través de un canal de concreto se capta el agua proveniente de las filtraciones en el interior del Nv. 1570 de la unidad minera San Vicente.

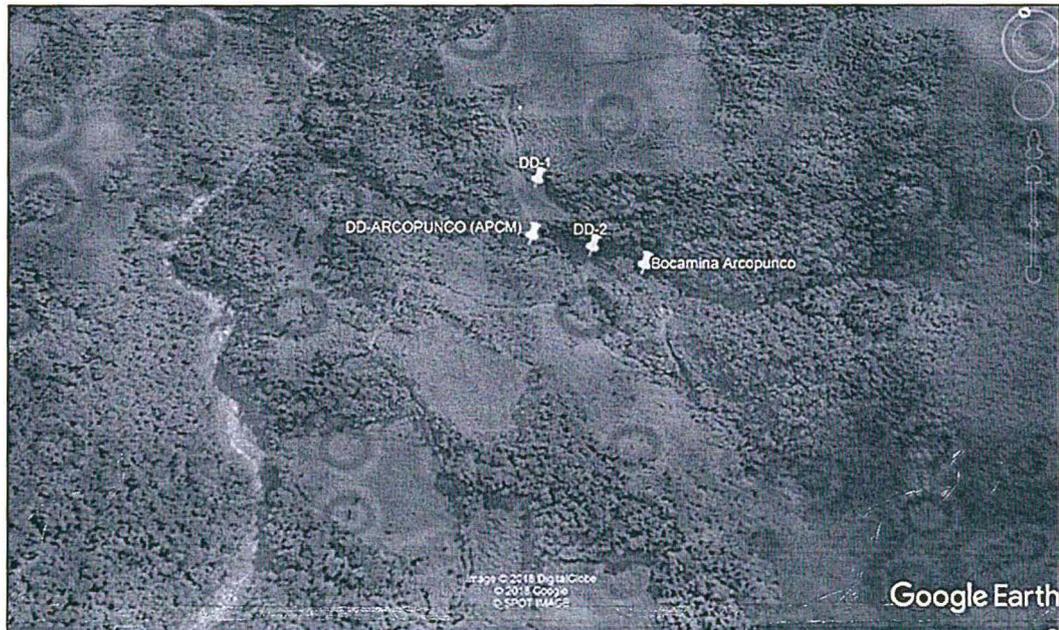
Imagen N° 1. Ubicación de depósitos de desmontes en la zona Arcopunco

- ii) Como se puede observar de la Imagen N° 1, se advierte que las desmonteras detectadas en la supervisión en la zona Arcopunco (DD-1 y DD-2) están contempladas en la APC San Vicente. Al respecto, se puede observar en el Informe N° 1249-2013-MEM-AAM/MPC/RPP/ADB/LRM, que sustenta la aprobación de la mencionada APCM, que el Depósito de Desmonte Arcopunco está contemplado como un componente del cierre progresivo, cuya ejecución se contempla en un lapso de cinco (05) años, conforme se aprecia en el punto III. Evaluación, y que se muestra a continuación:
