Organismo de Evaluación y Fiscalización Ambiental

Resolución Directoral N° 2409 -2018-OEFA/DFAI

Expediente N° 0062-2018-OEFA/DFAI/PAS

**EXPEDIENTE N°** : 0062-2018-OEFA/DFAI/PAS  
**ADMINISTRADO** : SAPET DEVELOPMENT PERÚ INC. SUCURSAL PERÚ<sup>1</sup>  
**UNIDAD PRODUCTIVA** : LOTE VIII/VI  
**UBICACIÓN** : DISTRITO DE PARIÑAS, PROVINCIA DE TALARA, DEPARTAMENTO DE PIURA  
**SECTOR** : HIDROCARBUROS LÍQUIDOS  
 MEDIDAS DE PREVENCIÓN  
 IMPERMEABILIZACIÓN DE ÁREAS ESTANCAS  
 SISTEMAS DE CONTENCIÓN  
 ALMACENAMIENTO DE PRODUCTOS QUÍMICOS  
 MANEJO Y ALMACENAMIENTO DE RESIDUOS SÓLIDOS  
 RESPONSABILIDAD ADMINISTRATIVA  
 MEDIDAS CORRECTIVAS  
 ARCHIVO

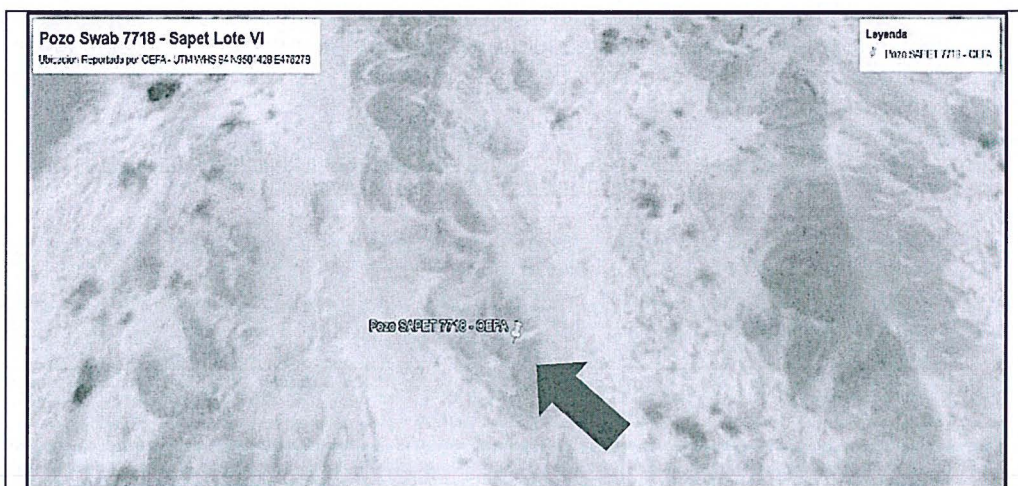
**Cuadro N° 3: Ubicación del pozo 7718 de acuerdo a las coordenadas del Informe de Supervisión**

- 20. De la revisión del Acta de Supervisión<sup>15</sup>, Informe de Supervisión<sup>16</sup> e Informe Técnico Acusatorio<sup>17</sup>, se tiene que la Dirección de Supervisión consignó que el administrado no implementó un sistema de contención como medida preventiva a efectos de evitar impactos negativos en el pozo SWAB 7718 y consignó las coordenadas donde se ubicaría el mismo.
- 21. Sobre el particular, se debe indicar que la Dirección de Supervisión consignó la ubicación del pozo 7718<sup>18</sup> en las coordenadas UTM WGS 84 E 476279, N 9501428<sup>19</sup>, conforme a lo indicado en el Acta de Supervisión<sup>20</sup> e Informe de Supervisión<sup>21</sup>; no obstante, de la revisión de dichas coordenadas, no se aprecia pozo alguno, según se muestra en el siguiente mapa:

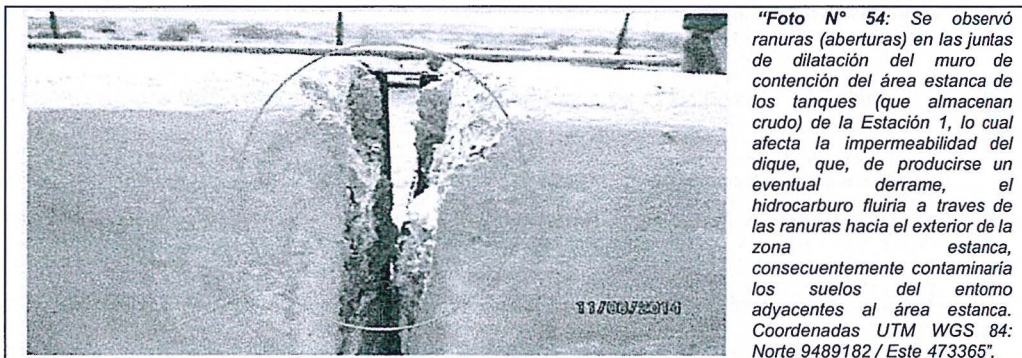
**Cuadro N° 8: Fotografía N° 54 del Informe de Supervisión - Junta de dilatación de área estanca de los tanques de crudo en la Estación 1 - Lote VII**

El hallazgo descrito de manera precedente se sustenta en la fotografía N° 54 del Informe de Supervisión, en la que se observa una división entre las juntas de dilatación del muro de contención del área estanca de la Estación 1:

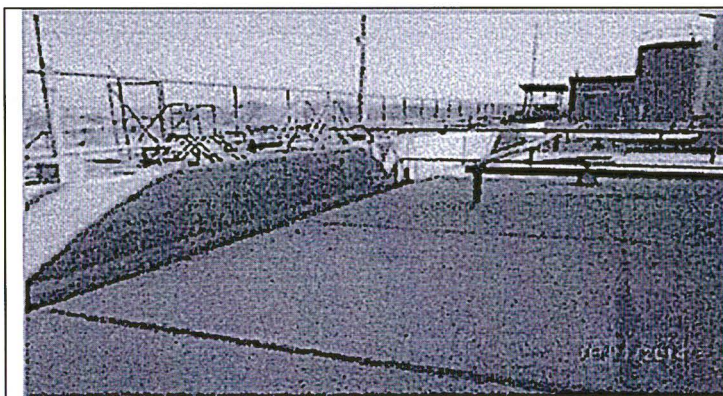
**Cuadro N° 9: Fotografías sellado y reparación de las juntas de dilatación de área estanca de los tanques de crudo en el Lote y en la Estación 1 - Lote VII**

"Foto N° 54-A: Observación Levantada. El administrado ha remitido una foto donde subsana la observación (Ver Pág. 41 del Informe de Levantamiento de Observaciones de SAPET)".

48. Sobre el particular, el administrado en sus descargos a la Resolución Subdirectoral manifestó que reparó el dique materia de análisis en el año 2014. Para acreditar ello, señaló que en la Carta ST-HSE-C332-2014 del 24 de noviembre del 2014<sup>33</sup>, adjuntó un registro fotográfico que acredita la subsanación voluntaria del hallazgo detectado, respecto al sellado de las juntas de dilatación del área estanca.
49. La referida reparación del dique fue analizada por la Dirección de Supervisión en el Informe de Supervisión<sup>34</sup>, como se advierte de la fotografía N° 54-A que se muestra a continuación:

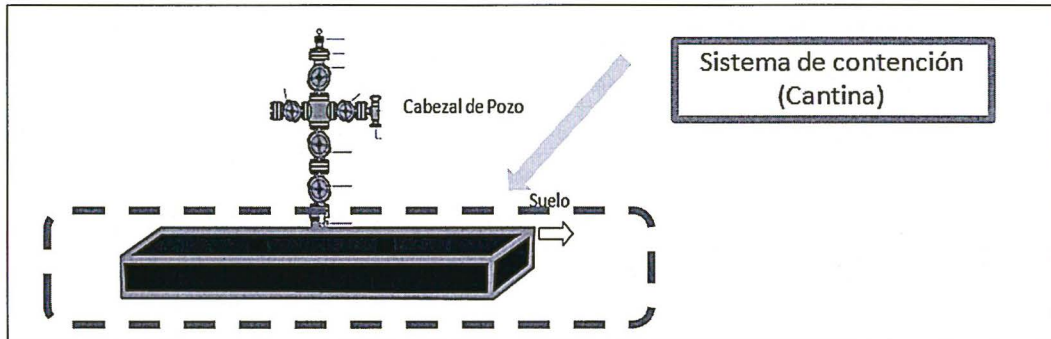
**Cuadro N° 20: Diseño de prototipo de cantina**

BOP<sup>65</sup> (blow out preventer<sup>66</sup>) generalmente es de forma cúbica, el cual está diseñado con paredes de concreto. Los cuales cumplen la función de contener el hidrocarburo dentro de las paredes de la cantina, evitando el contacto directo con el suelo y/o agua, como se detalla a continuación:

109. Cabe indicar que éste sistema de contención (cantina) correspondería a una medida preventiva ante eventuales liqueos o derrames en los cabezales de los pozos, toda vez que están conformados por una primera barrera horizontal impermeabilizada, de tal manera que impida el contacto directo con el ambiente (suelo o cobertura vegetal); y por una segunda barrera vertical impermeabilizada que puede ser un muro de contención, el cual contiene el hidrocarburo en el interior del sistema de contención, evitando el desplazamiento y/o extensión del hidrocarburo en el suelo y su contacto con el agua superficial.
