Organismo de Evaluación y Fiscalización Ambiental

Resolución Directoral N° 2498/2018-OEFA/DAFI

EXPEDIENTE N° : 0840-2018-OEFA/DAFI/PAS
 ADMINISTRADO : CONSORCIO MINERO PALCAWANKA S.A.C.¹
 UNIDAD FISCALIZABLE : PROYECTO DE EXPLORACIÓN PALCAWANKA
 UBICACIÓN : DISTRITO DE PALCA, PROVINCIA Y DE DEPARTAMENTO DE HUANCAMELICA
 SECTOR : MINERÍA
 MATERIA : RESPONSABILIDAD ADMINISTRATIVA
 REGISTRO DE ACTOS ADMINISTRATIVOS

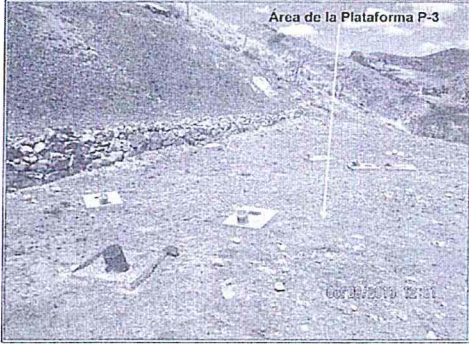
Plataforma P-03

<p data-bbox="347 1756 818 1823">Fotografía N° 45: Otra vista del área de la plataforma ejecutada P-3, en donde además de encontrarse con superficie nivelada, perfilada y con presencia de vegetación de la zona. Asimismo se apreció la existencia de siete (07) sondajes y la existencia de un (01) piezometro.</p>

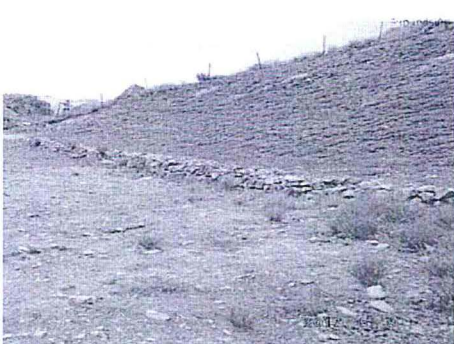
<p data-bbox="847 1756 1302 1823">El área de la plataforma P-3, la cual se encontraba perfilada y orno topográfico del lugar.</p>

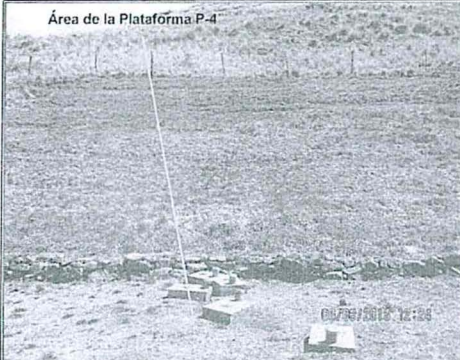
Plataforma P-04

<p>Fotografía N° 61: Otra vista del área de la plataforma ejecutada P-4, en donde además de encontraba con superficie nivelada, perfilada y con presencia de vegetación de la zona. Asimismo se apreció la existencia de cinco (05) sondajes.</p>

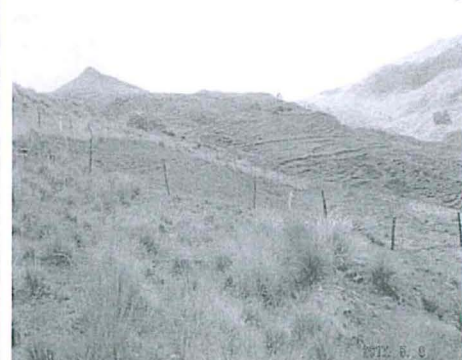
<p>Fotografía N° 19: Vista del área de la plataforma P-4, la cual se encontraba perfilada y revegetada de acuerdo al entorno topográfico del lugar.</p>

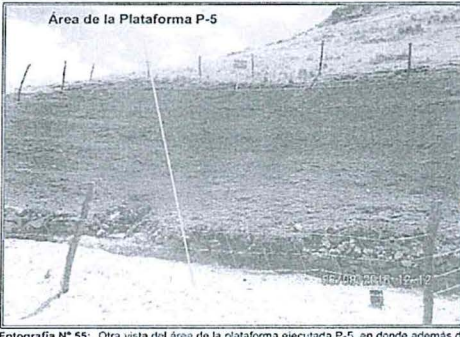
Plataforma P-05

<p>Fotografía N° 55: Otra vista del área de la plataforma ejecutada P-5, en donde además de encontraba con superficie nivelada, perfilada y con presencia de vegetación de la zona. Asimismo se apreció la existencia de tres (03) sondajes y la existencia de un (01) piezómetro.</p>

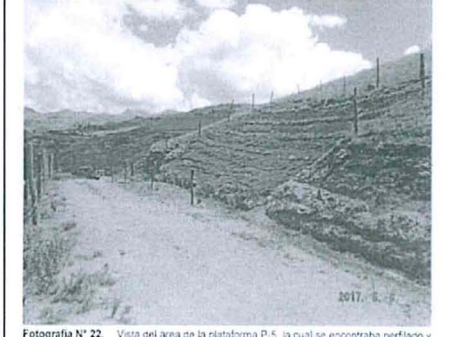
<p>Fotografía N° 22: Vista del área de la plataforma P-5, la cual se encontraba perfilada y revegetada de acuerdo al entorno topográfico del lugar.</p>

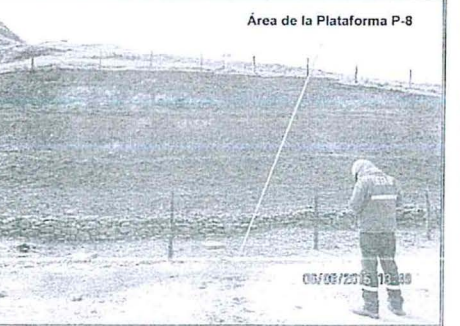
Plataforma P-08

<p>Fotografía N° 88: Otra vista del área de la plataforma ejecutada P-8, en donde además de encontraba con superficie nivelada, perfilada y con presencia de vegetación de la zona. Asimismo se apreció la existencia de dos (02) sondajes y la existencia de un (01) piezómetro.</p>

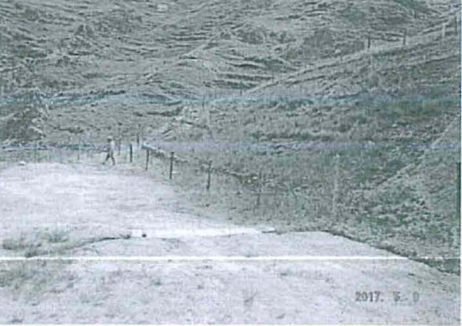
<p>Fotografía N° 37: Vista del área de la plataforma P-8, el cual se encontraba a un lado del acceso que conduce a la plataforma P-8. El área de la plataforma P-8 se encontraba perfilada y revegetada de acuerdo al entorno natural del terreno.</p>

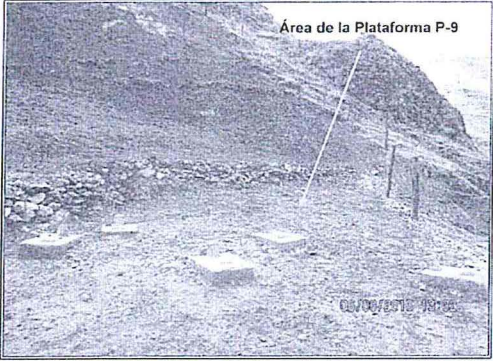
Plataforma P-09

<p>Fotografía N° 81: Otra vista del área de la plataforma ejecutada P-9, en donde además de encontraba con superficie nivelada, perfilada y con presencia de vegetación de la zona. Asimismo se apreció la existencia de cinco (05) sondajes.</p>

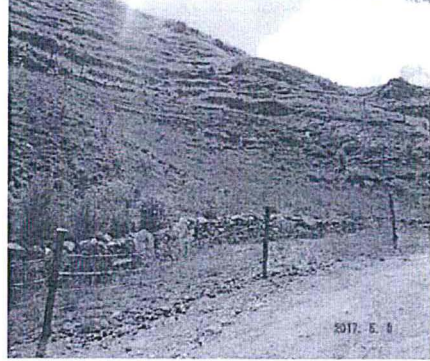
<p>Fotografía N° 39: Vista del área de la plataforma P-9, el cual se encontraba sobre el acceso que conduce a la plataforma P-6. El área de la plataforma P-9 se encontraba perfilado y revegetado de acuerdo al entorno natural del lugar.</p>

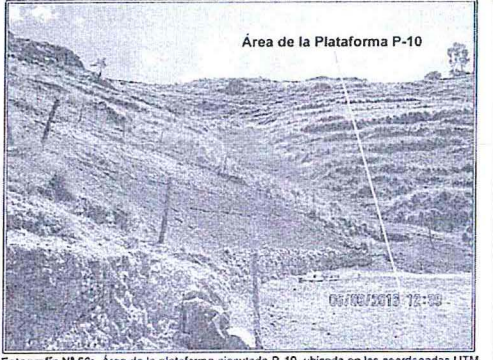
Plataforma P-10

<p>Fotografía N° 66: Área de la plataforma ejecutada P-10, ubicada en las coordenadas UTM WGS84 Zona 18 500 835 E, 8 601 868 N. Se observó que se encontraba cercada, con letero de identificación e implementación de gaviones.</p>

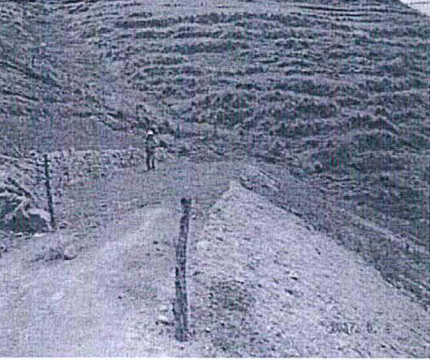
<p>Fotografía N° 23: Vista del área de la plataforma P-10, la cual se encontraba perfilada y revegetado de acuerdo al entorno topográfico del lugar.</p>

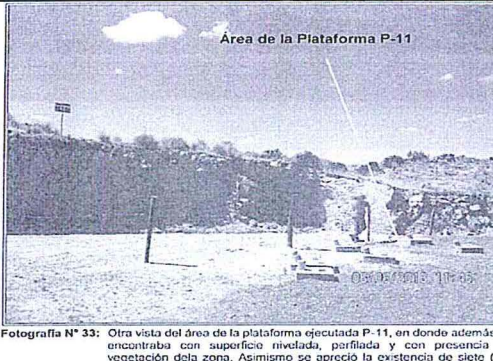
Plataforma P-11

<p>Fotografía N° 33: Otra vista del área de la plataforma ejecutada P-11, en donde además de encontraba con superficie nivelada, perfilada y con presencia de vegetación de la zona. Asimismo se apreció la existencia de siete (07) sondajes.</p>

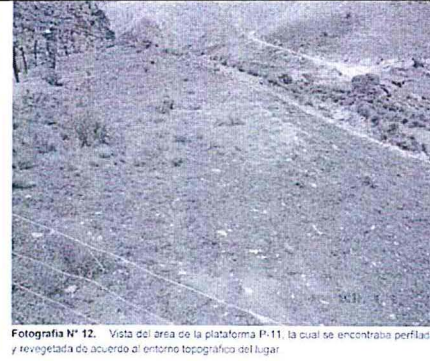
<p>Fotografía N° 12: Vista del área de la plataforma P-11, la cual se encontraba perfilada y revegetada de acuerdo al entorno topográfico del lugar.</p>

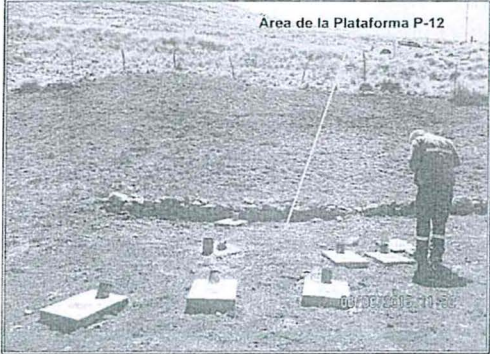
Plataforma P-12

<p data-bbox="331 750 823 817">Fotografía N° 23: Otra vista del área de la plataforma ejecutada P-12, en donde además de encontraba con superficie nivelada, perfilada y con presencia de vegetación de la zona. Asimismo se apreció la existencia de siete (07) sondajes y la existencia de un (01) piezómetro.</p>

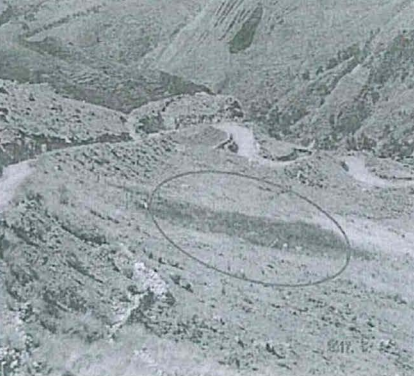
<p data-bbox="866 772 1281 817">Fotografía N° 8: Vista del área de la plataforma P-12, el cual se encontraba perfilado y revegetado de acuerdo al entorno topográfico del lugar.</p>

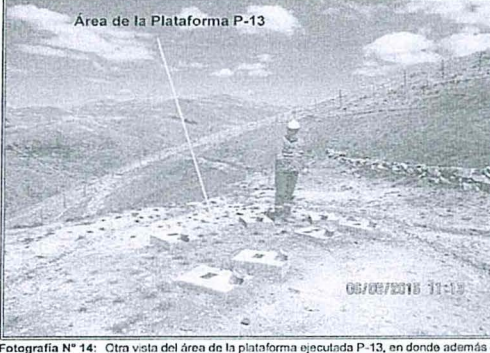
Plataforma P-13

<p data-bbox="331 1319 823 1357">Fotografía N° 14: Otra vista del área de la plataforma ejecutada P-13, en donde además de encontraba con superficie nivelada, perfilada y con presencia de vegetación de la zona. Asimismo se apreció la existencia de ocho (08) sondajes.</p>

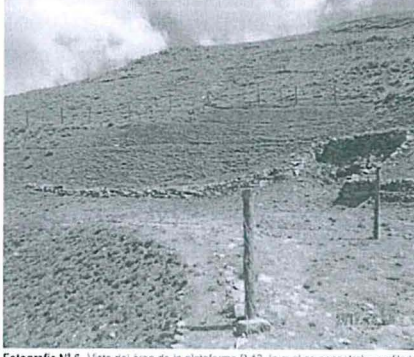
<p data-bbox="866 1323 1281 1357">Fotografía N° 6: Vista del área de la plataforma P-13, la cual se encontraba perfilada de acuerdo al entorno topográfico del lugar.</p>

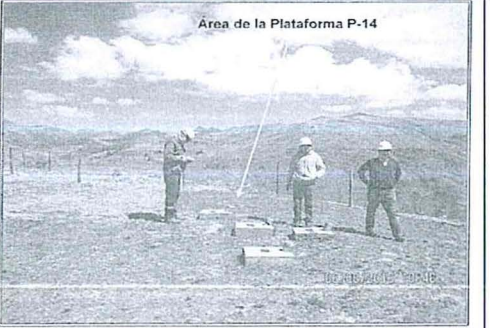
Plataforma P-14

<p data-bbox="331 1823 823 1861">Fotografía N° 3: Otra vista del área de la plataforma ejecutada P-14, en donde además de encontraba con superficie nivelada, perfilada y con presencia de vegetación de la zona. Asimismo se apreció la existencia de cuatro (04) sondajes.</p>

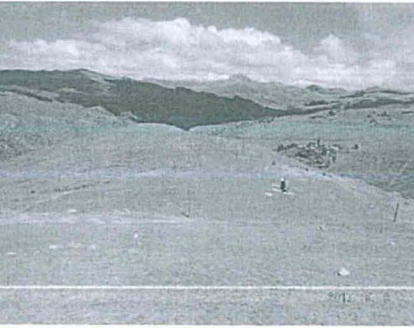
<p data-bbox="866 1823 1281 1861">Fotografía N° 2: Vista del área de la plataforma P-14, el cual se encontraba perfilado y revegetado de acuerdo al entorno topográfico del lugar. Asimismo se observó cuatro (4) dados de concreto con una tubería cada uno.</p>

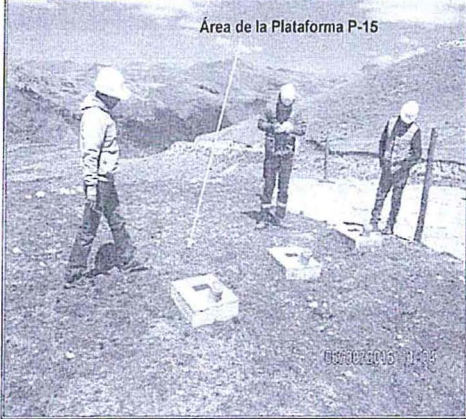
Plataforma P-15

<p data-bbox="347 819 815 866">Fotografía N° 9: Otra vista del área de la plataforma ejecutada P-15, en donde además de encontraba con superficie nivelada, perfilada y con presencia de vegetación de la zona. Asimismo se apreció la existencia de tres (03) sondajes.</p>

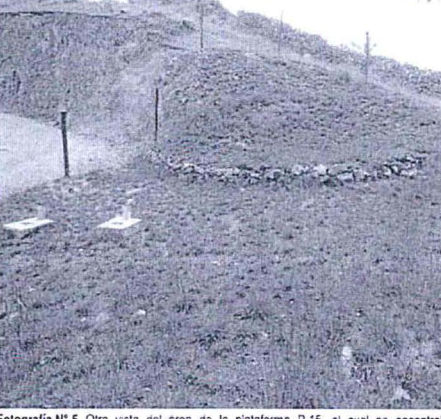
<p data-bbox="852 819 1294 866">Fotografía N° 5: Otra vista del área de la plataforma P-15, el cual se encontraba perfilado y revegetado de acuerdo entorno topográfico del lugar. Asimismo, se observó tres (3) dados de concreto con una tubería de sondaje cada uno.</p>

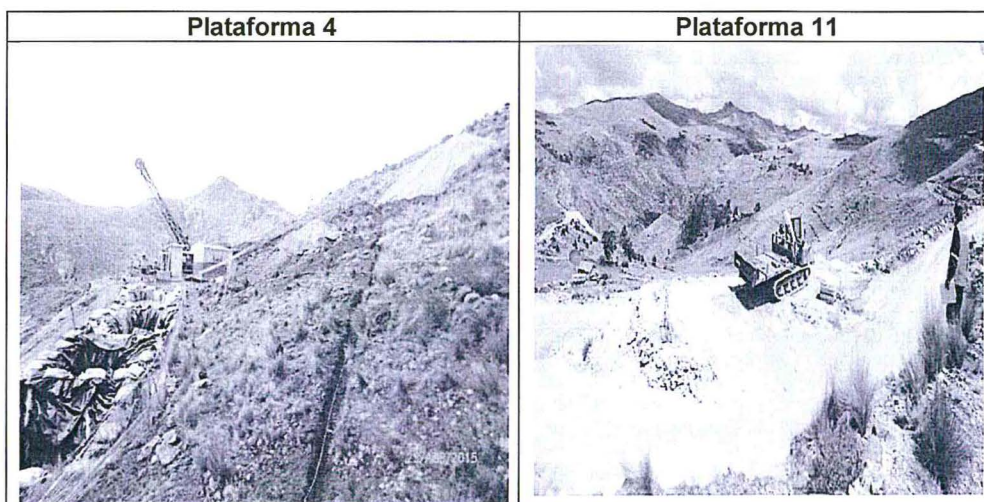
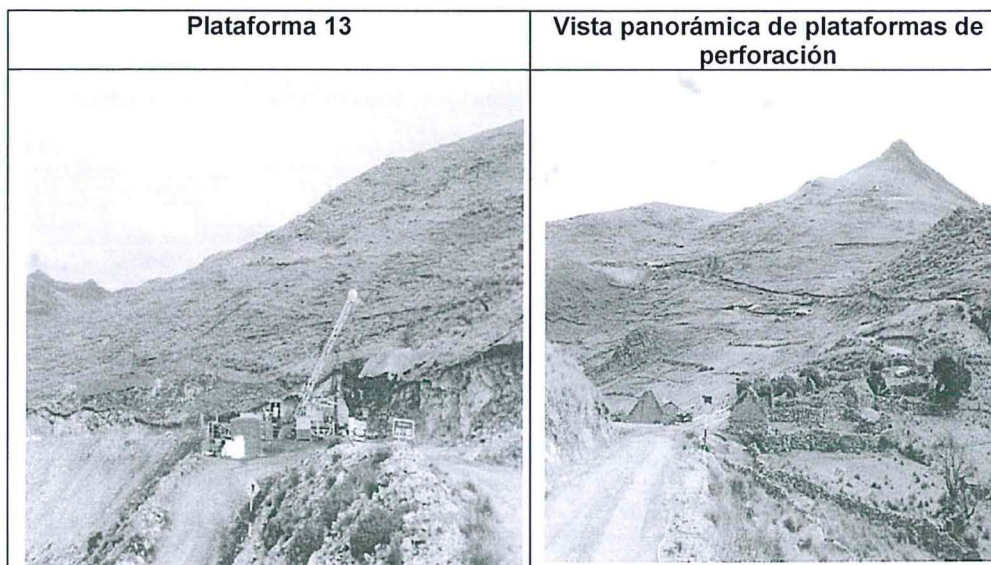
48. De otro lado, en su escrito de subsanación 2015, el administrado señaló que procedió a completar la construcción de los canales de coronación en las plataformas de perforación identificadas con los códigos P-04, P-11 y P-13, adjuntando las siguientes fotografías⁴⁸:

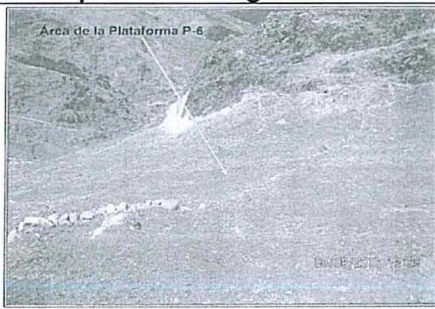
Plataforma P-06

<p>Fotografía N° 79: Otra vista del área de la plataforma ejecutada P-6, en donde además se encuentra con superficie nivelada, perfilada y con presencia de vegetación de la zona. Asimismo no se aprecia la existencia de sendas.</p>

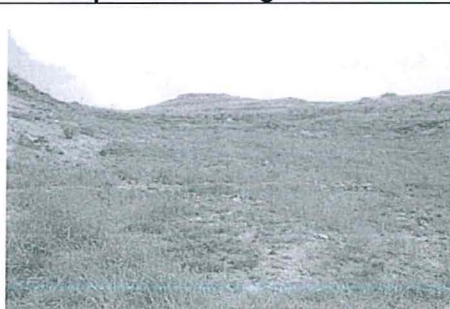
<p>Fotografía N° 34: Otra vista del área de la plataforma P-6 el cual se encuentra perfilado y revegetado de acuerdo al entorno topográfico de la zona.</p>

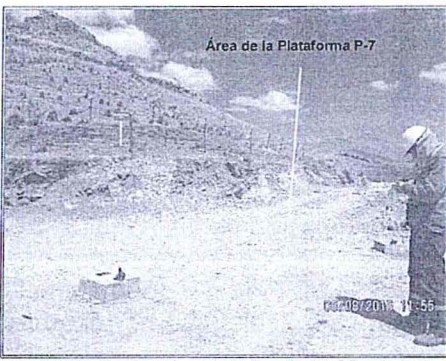
Plataforma P-07

<p>Fotografía N° 41: Otra vista del área de la plataforma ejecutada P-7, en donde además encontraba con superficie nivelada, perfilada y con presencia de vegetación de la zona. Asimismo se apreció la existencia de dos sondajes.</p>

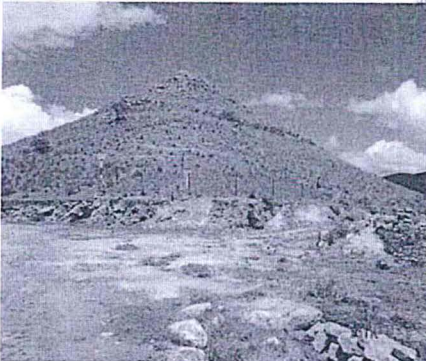
<p>Fotografía N° 35: Vista del área de la plataforma P-7, el cual se encontraba sobre acceso, el área superior de la plataforma se encontraba perfilado y revegetado acorde al entorno natural del lugar.</p>

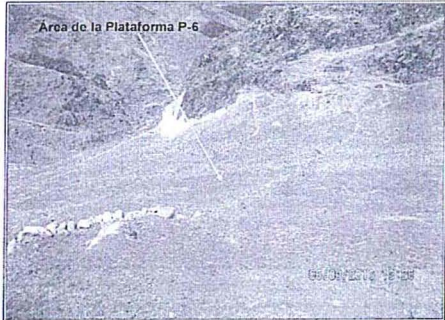
Plataforma P-06

<p>Area de la Plataforma P-6</p> <p>Fotografía N° 79. Otra vista del área de la plataforma ejecutada P-6, en donde además de encontrarse con superficie nivelada, perfilada y con presencia de vegetación de la zona. Asimismo no se aprecia la existencia de sondajes.</p>

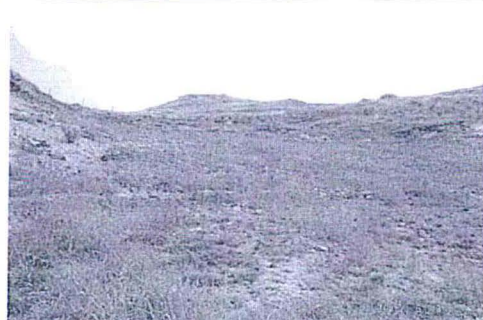
<p>Fotografía N° 34. Otra vista del área de la plataforma P-6 el cual se encuentra perfilado y revegetado de acuerdo al entorno topográfico de la zona.</p>
