**EXPEDIENTE N°** : 742-2016-OEFA/DFSAI/PAS<sup>1</sup>  
**ADMINISTRADO** : PLUSPETROL NORTE S.A.  
**UNIDAD PRODUCTIVA** : LOTE 8  
**UBICACIÓN** : DISTRITOS DE TROMPETEROS, TIGRE, URARINAS,  
NAUTA Y PARINARI, PROVINCIA Y DEPARTAMENTO  
DE LORETO  
**SECTOR** : HIDROCARBUROS LÍQUIDOS  
**MATERIAS** : IMPERMEABILIZACIÓN DE ÁREAS ESTANCAS  
MANEJO Y ALMACENAMIENTO DE SUSTANCIAS  
QUÍMICAS  
MANEJO Y ALMACENAMIENTO DE RESIDUOS  
SÓLIDOS  
IMPACTOS NEGATIVOS  
PLAN DE CONTROL DE LA EROSIÓN  
RESPONSABILIDAD ADMINISTRATIVA  
MEDIDAS CORRECTIVAS  
ARCHIVO

Lima, 24 OCT. 2018

**VISTOS:** El Informe Final de Instrucción N° 1576-2018-OEFA/DFAI/SFEM del 27 de setiembre del 2018, el escrito de descargos del 23 de noviembre del 2017 presentado por Pluspetrol Norte S.A. (en adelante, Pluspetrol Norte); y,

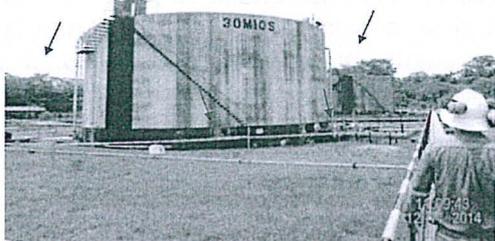
Tanque	Sustento Fotográfico
30M10S	<p><i>Foto N° 1.53: Tanque desnatador 30M10S batería 2 (N 9576779, 492715 E)</i></p>

<p><i>"Se observa, el área estanca del tanque desnatador 30M10S, en la que se verificó: El área estanca y los diques de contención Este y Oeste son de suelo natural".</i></p>

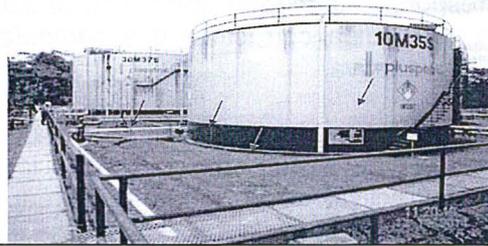
30M37S y 10M35S

Foto N° 1.54: "Se observa, el área estanca de los tanques 30M46S, 30M37S y 10M35S.

El área estanca de los tanques 30M46S, 30M37S y 10M35S, está conformada por suelo natural; los tanques 46S y 37S son desnatadoras y el 35S es un tanque sedimentador de crudo; asimismo, el lado Oeste del área estanca, próxima al tanque 37S, no cuenta con dique de contención en una longitud de 60.00 m".

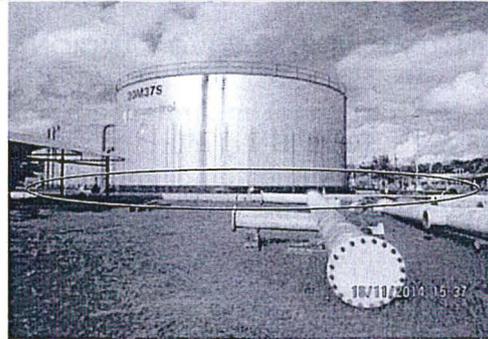
Foto N° 1.54 A: "Se observa, el área estanca del tanque desatador 30M37S, en la que se verificó que no está delimitado con un dique de contención en el lado Oeste, debido a que este fue removido en unos 60 m dejando en situación de alto riesgo con el área estanca fuera de servicio".

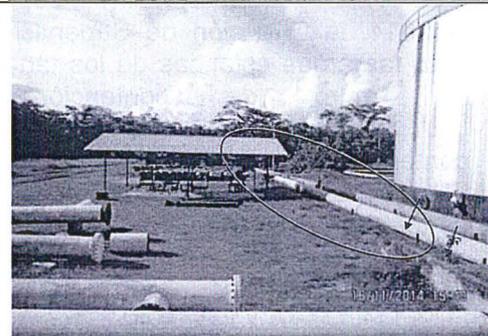
Foto N° 1.54 B: "Se observa, el área estanca del tanque desatador 30M37S, en la que se verificó que no está delimitado con un dique de contención en el lado Oeste, debido a que este fue removido en unos 60 m dejando en situación de alto riesgo con el área estanca fuera de servicio".

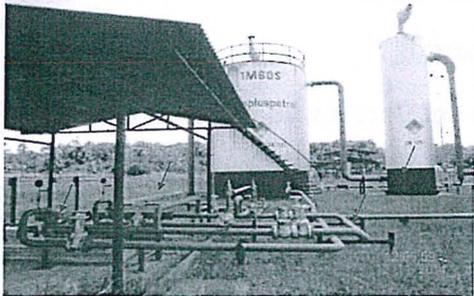
<p>Foto N° 1.61: "Se observa el sistema desarenador del agua de reinyección de batería 2, que son tanques que permiten excluir las partículas en suspensión del agua de reinyección, además cumple la función de carga inicial de las bombas principales. (bota)</p> <p>Se aprecia que el área de procesos no cuenta con un sistema de contención y recuperación de fugas y derrames, las estructuras se encuentran en losas de concreto sin diques de contención".</p> <p>FOTO N°1.61: Sistema desarenador de agua de inyección, batería 2(N 9576871, 492808E).</p>
2	Desaladora con dos (2) tanques horizontales (Coordenadas UTM (WGS84).

- a) En el sistema desarenador del agua de inyección ("bota") de la Batería 2 (...), se verificó que el área de procesos no tiene un sistema de contención y recuperación de fugas y derrames, las estructuras se encuentran en losas de concreto sin diques de contención.

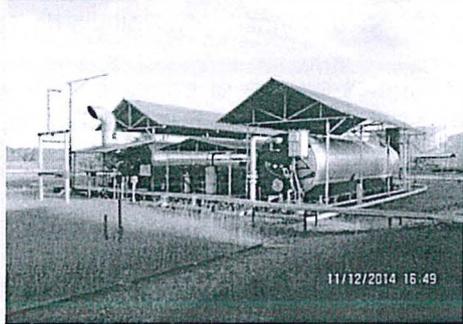
<p>Foto N° 2.08: "En la fotografía se observa el Punto de inicio del hacia la batería 1, sus componentes encuentran sobre suelo natural".</p> <p>FOTO N° 2.08: N 9461064, E505384</p>

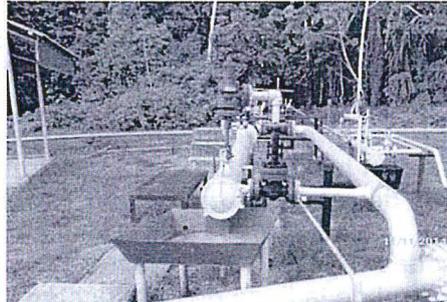
<p>FOTO N° 6.09-A: 9561442 N, 462929 E</p>	<p>Foto N° 6.09 – A: "Se observa, el área estanca de los tanques 30M46S, 30M37S y 10M35S.</p> <p>El área estanca de los tanques 30M46S, 30M37S y 10M35S, está conformada por suelo natural; los tanques 46S y 37S son desnatadoras y el 35S es un tanque sedimentador de crudo; asimismo, el lado Oeste del área estanca, próxima al tanque 37S, no cuenta con dique de contención en una longitud de 60.00 m".</p>

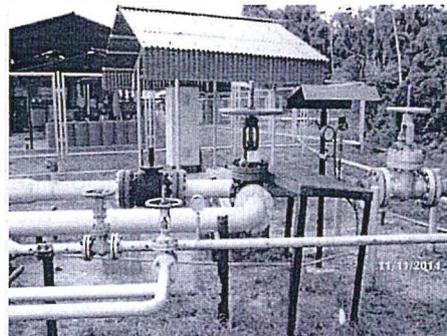
- c) En la Batería 8, se verificó que el área sobre el cual se encuentran /as válvulas de control de la línea de conducción del crudo hacia la Batería 1 (inicio del oleoducto) (...), no cuentan con losa de concreto adecuadamente impermeabilizada ni sistema de colección y recuperación de fugas; so/o se verifica que existen dos (02) bandejas metálicas por debajo de dos (02) válvulas".

<p>FOTO N° 6.09-B: 9561442 N, 462929 E</p>	<p>Foto N° 6.09 – B: "En la fotografía se observa el Punto de inicio del Oleoducto hacia la batería 1, sus componentes se encuentran sobre suelo natural".</p>

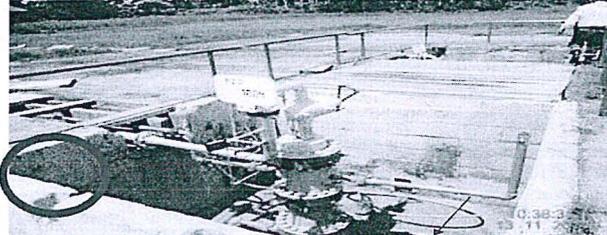
<p><b>FOTO N° 1.46-A: Plataforma 1004: Pozo 1004batería 1(N 9578561, 491632E)</b></p> <p>"En la fotografía se observa el Punto de inicio hacia la batería 1, sus componentes encuentran sobre suelo natural"<sup>43</sup>".</p>	<p>"(...)</p> <p>f) En la plataforma 1004 de la batería 1 (9578561 N, 491632 E), se verificó que los pozos N° 1004 y 1025 presentan la losa de concreto del fondo de la cantina tiene (sic) rajaduras y desplazamientos".</p>

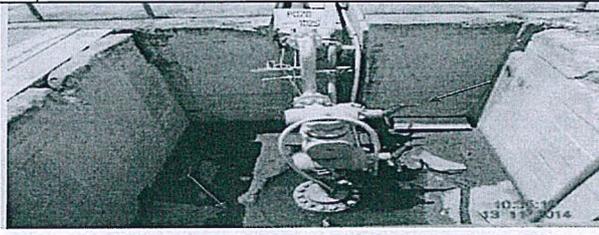
<p><b>FOTO N° 1.46-B: Plataforma 1004: Pozo 1025, batería 1(N 9578561, 491632E)</b></p> <p>"Se observa la plataforma 1004 de batería 1, alberga a los pozos 10210, 1004, 1025 y TX:</p> <ul style="list-style-type: none"> <li>- Los pozos 1021D, 1004 y 1025, es petrolífero en extracción efectiva con sistema de bomba electro sumergible, su presión en el cabezal es de 160 PSI en el 1004 y 1021 y 190 PSI en el 1025.</li> <li>- Se aprecia rotura y desplazamiento de la losa de concreto en el fondo de la cantina"<sup>44</sup>".</li> </ul>	
3	Pozo de reinyección N° 30 de la plataforma N° 33X

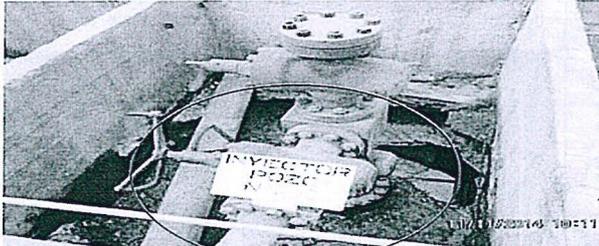
<p><b>FOTO N° 1.68: N 9574228, E 494695</b></p> <p>"En la fotografía se observa, el Pozo Inyector N° 30. Coordenadas UTM (WGS84): N 957 4228, E 494695"<sup>45</sup>".</p>	<p>"(...)</p> <p>g) En la plataforma 33X, se evidenció que la cantina del pozo de reinyección N° 30 presenta rajaduras en la losa de concreto del fondo de la cantina; y presencia de agua con hidrocarburo, por lo que se requiere su resane y limpieza inmediata. Coordenadas UTM (WGS84): 9574228, E 494695.</p>

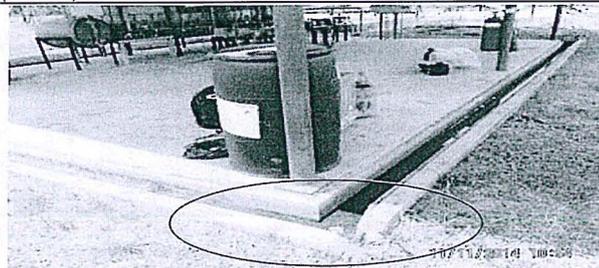
<p><b>FOTO N° 1.73: N 9574255, E 494736</b></p> <p>"En la fotografía se observa, una Grieta en canaleta de drenaje de Caseta de Química Coordenadas UTM (WGS84): N 9574255, E 494736"<sup>46</sup>".</p>	<p>"(...)</p> <p>h) En la Caseta de Inyección de Químicos de la plataforma 33X de la Batería 2, se evidencio la presencia de una rotura en la esquina del canal de concreto del sistema de contención y recuperación de fugas o derrames. Coordenadas UTM (WGS84): N 957 4255, E 494736".</p>

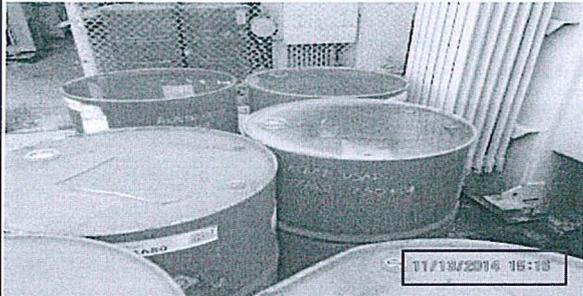
<p>FOTO N° 1.23: 9561974 N, 466000 E Foto N° 1.23: "En la fotografía se observa el área donde el ubica el taller de la empresa Skanska, esta área se realizan trabajos de mantenimiento de equipos eléctricos, se observó en la parte exterior cilindros con las denominaciones de aceite usado"<sup>53</sup>.</p>

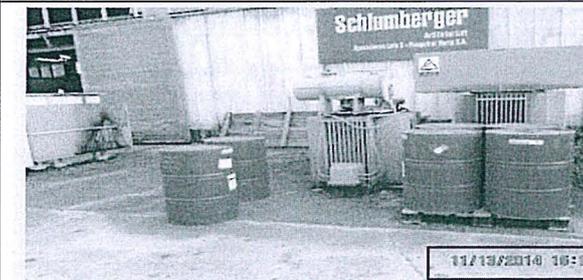
<p>FOTO N° 1.23-A: 9561956 N, 465988 E Foto N° 1.23-A: "En la fotografía se observa el área donde el ubica el taller de la empresa Skanska, en este área se realizan trabajos de mantenimiento de equipos eléctricos, se observó en la parte exterior cilindros con las denominaciones de aceite nuevo"<sup>54</sup>.</p>	<p>"(...) b) En el patio interior del taller de la empresa Skanska (9578291 N, 492731 E), situado en el área de influencia de la Bateria 1, se verificó la existencia de <u>seis (06) cilindros metálicos de cincuenta y cinco galones (55 gal) de capacidad, conteniendo aceites para motor (lubricantes), dispuestos en terreno abierto y sobre suelo</u>".</p>

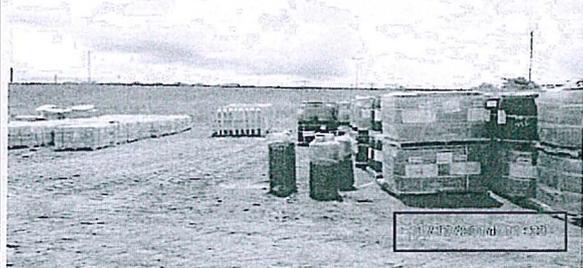
<p>FOTO N° 1.20: 9578366N, 492533 E Foto 1.20: "En la fotografía se observa el área donde se ubica la Bahía. En ella se verifica el área de carga y descarga de productos para las actividades de operación, mantenimiento y otros de la empresa. Se cuenta con una zona de acopio de productos químicos, el cual no cuenta con área impermeabilizada"<sup>55</sup>.</p>	<p>"(...) c) En la zona de la Bahía (9578366 N, 492533 E) se verificó que el acopio de la descarga de productos químicos a granel, los cuales son utilizados para las diversas operaciones de la empresa, se realiza <u>en una zona abierta y sobre suelo sin impermeabilizar</u>. Se verificó que se manipula cilindros plásticos de 55 gal y 5 gal., así como bulkdrums de 1.00 m<sup>3</sup>, sobre parihuelas<sup>56</sup>".</p>

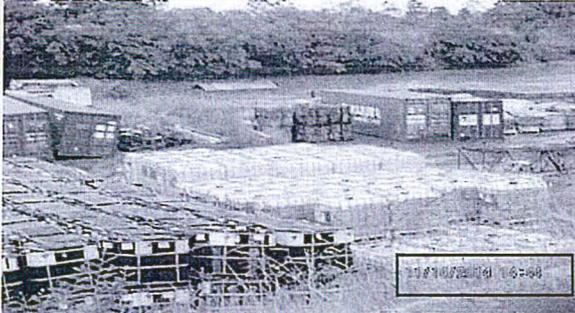
<p>FOTO N° 1.20-A: 9578366N, 492533 E</p> <p>Foto 1.20-A: "En la fotografía se observa el área donde se ubica la Bahía. En ella se verifica el <u>área de carga y descarga de productos</u> para las actividades de operación, mantenimiento y otros de la empresa. Se cuenta con una zona de acopio de productos químicos, el cual no cuenta con <u>área impermeabilizada</u>".</p>	
4	Caseta de Inyección Química de la Batería 9 – Pavayacu.

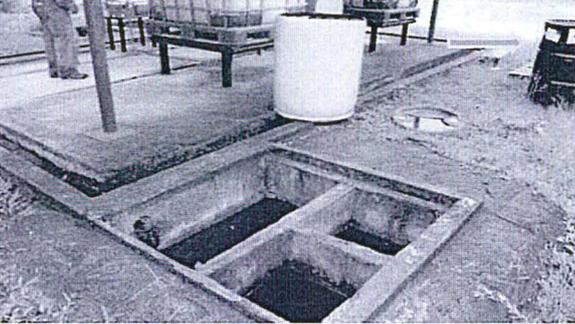
<p>FOTO N° 4.20-C: N 9626663, E 457871</p> <p>Foto 4.20-C: "La plataforma 13 cuenta con una caseta de inyección de productos químicos y una poza API. Fuera de la caseta de inyección se observó un cilindro de química instalado sobre suelo natural sin sistema de contención de derrames".</p>	<p>"(...)</p> <p>En la plataforma 13, del yacimiento Pavayacu, (9626662 N, 457915 E), se observó un cilindro de química instalado fuera de la caseta de inyección de química en suelo natural sin sistema de contención de fugas o derrames".</p>

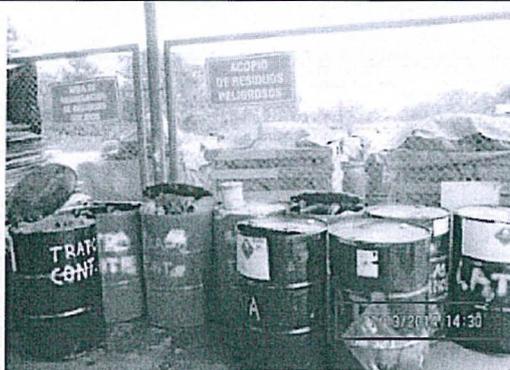
<p>FOTO N° 1.21-A: 9577766 N, 492966 E</p> <p>Foto N° 1.21-A: En la fotografía el área denominado Centro de Transferencia de Residuo, no se cuenta con señalización que indique la peligrosidad del producto<sup>64</sup>.</p>

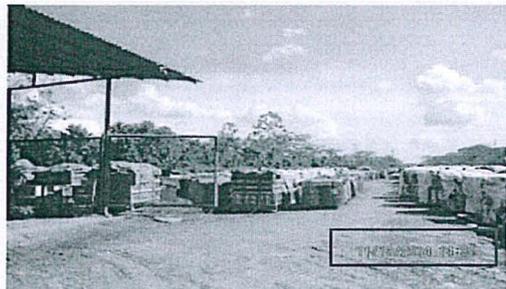
<p>FOTO N° 1.21-B: 9577766 N, 492966 E</p> <p>Foto N° 1.21-B: En la fotografía se observa área colindante al Centro de Transferencia de Residuos, donde se disponen a los productos al aire libre<sup>65</sup>.</p>	<p>"(...)</p> <p>a) En el almacén central de residuos peligrosos, ubicado dentro del área de influencia de la Batería 1, denominado también Centro de Transferencia de Residuos – Trompeteros Lote 8 (9577766 N, 492966 E) se verificó que no se cuenta con señalización que indique la peligrosidad del producto, asimismo se verificó que en el lado derecho del almacén, existen productos peligrosos sobre parihuela (cilindros de uso químico con productos contaminados, empaques con productos contaminados) almacenados en terrenos abiertos sin impermeabilizar.</p> <p>(....)</p>

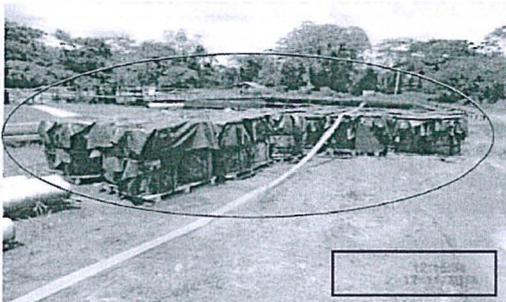
<p>FOTO N° 1.60-B: Poza API de Batería 2 (N 9576932, 492766 E).</p> <p>Foto N° 1.60-B: "Se observa, la poza API de batería 2, es una estructura de concreto. En terreno abierto próximo a la poza API se aprecia dispuestos en parihuelas de madera sobre suelo, noventa y seis (96) cilindros de cincuenta y cinco galones (55 gal) de capacidad conteniendo borra sin sistema de contención de derrames o fugas<sup>66</sup>.</p>	<p><b>Hallazgo N° 6</b></p> <p>"(...)</p> <p>d) En el terreno abierto frente a la poza API de la Batería 2 (9576932N, 492766E) próxima a la sala de control, se verifico dispuestos sobre parihuelas de madera y geomembrana noventa y seis (96) cilindros de cincuenta y cinco galones (55 gal) de capacidad conteniendo borra sin sistema de contención.</p>

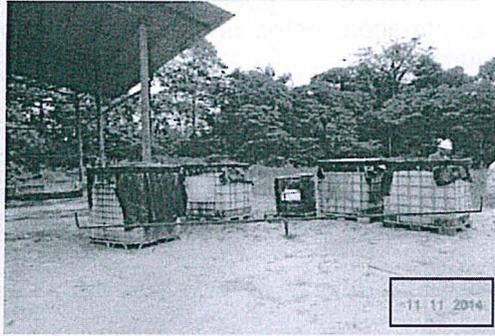
<p>FOTO N° 4.18-B: N 9625907, E 458193</p> <p>Foto N 4.18-B<sup>72</sup>: Patio Temporal de RRSSPP. Se observa la existencia de dos cilindros plasticos y cuatro bulkdrums con residuos plasticos</p> <p>Foto N 4.18-C<sup>73</sup>: Patio Temporal de RRSSPP. En el patio temporal se observa residuos peligrosos regados en el piso.</p>	<p><b>Hallazgo N° 7</b> (...)</p> <p>b) En el almacén de borra ubicada próxima a la plataforma 84 del yacimiento Pavayacu (9625907N, 458193 E), se verificó lo siguiente: (...)</p> <p>- Asimismo, se observó cuatro (04) bulkdrum de un metro cubico de capacidad (1,00 m3) y dos (02) cilindros de plástico de cincuenta galones de capacidad, dispuestos sobre terreno abierto en parihuelas de madera sin sistema de contención de fugas o derrames<sup>74</sup>.</p> <p>(...)</p>

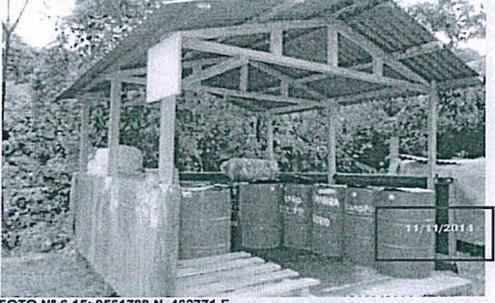
<p>FOTO N° 6.15: 9561788 N, 462771 E</p> <p>Foto N° 6.15<sup>75</sup>. En la fotografía se observa área de ubicación de residuos peligrosos, techado, sobre losa de concreto sin contención, ni canal de drenaje.</p>	<p><b>Hallazgo N° 7</b> (...)</p> <p>c) En la Batería 8, existe un área destinada al almacenamiento de residuos peligrosos (9561788 N, 462771 E), el cual no cuenta con sistema de drenaje, no se cuenta con señalización que indique la peligrosidad del producto. (...)</p>

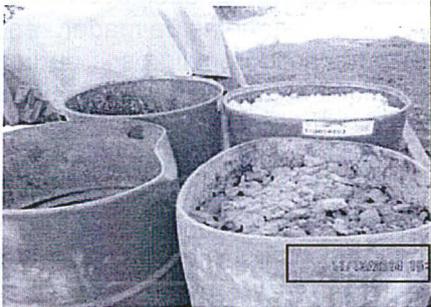
<p>FOTO N° 1.24: 9578172 N, 492872 E Foto N° 1.24<sup>79</sup>. En la fotografía se observa un área donde se ubica un almacén con residuos provenientes de la etapa de perforación ubicado frente al almacén central de productos de producción.</p>	<p>"(...) Hallazgo N° 8 (...) a) En el área de influencia de la Batería 1, frente al almacén de producción, se verificó un almacén (9578172 N, 492872 E), en el cual existen residuos (escombros de concretos y tierra) provenientes de la etapa de perforación dispuestos en recipientes metálicos y plásticos junto con insumos químicos y no cuentan con señalización. (...)</p>

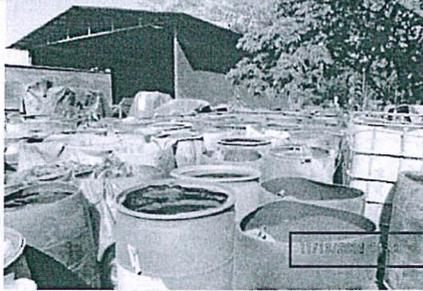
<p>FOTO N° 1.22: 9577907 N, 492976 E Foto N° 1.22<sup>61</sup>. En la fotografía se observa el área donde se ubica el taller de granallado, en esta área se acopia recipientes conteniendo las granallas inservibles.</p>

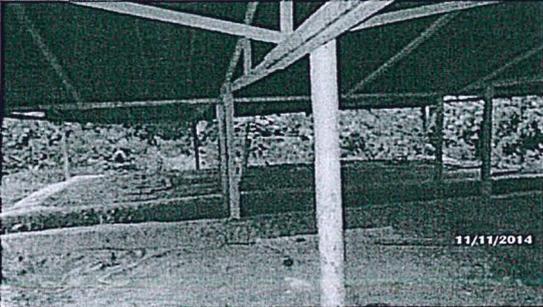
<p>FOTO N° 6.16-A: 9561815 N, 462762 E Foto N° 6.16-A<sup>101</sup>. En la fotografía se observa el pit de residuos orgánicos lleno y pit de cenizas provenientes del incinerador.</p>	<p>"(...)</p> <p>a) En la Batería 8, se verificó que existe un área destinada a la disposición de residuos el cual conteniendo dos (02) pit (9561815 N, 462762 E). El primer pit lleno en su totalidad conteniendo residuos orgánicos (según versión del supervisor de campo) y el segundo pit conteniendo residuos de cenizas provenientes del incinerador casi lleno. <u>No se verificó poza de recolección de lixiviados.</u></p> <p>(...)</p>

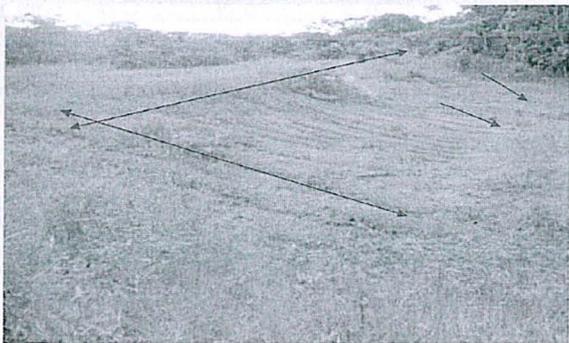
<p>FOTO N° 5.02-C: Batería 7 (N 9649204, 418559E), Talud Sureste de plataforma 25X.</p>	<p>"(...) <u>Batería 6 y 7- Valencia, Nueva Esperanza</u></p> <p>a) En el talud Sureste de la plataforma 25X de la locación Valencia, se verificó un área de 50.00 m x 27.00 m de terreno abierto con escasa vegetación y con erosión hídrica, con la consiguiente deposición de sedimentos en terreno natural aguas abajo. (...)</p>

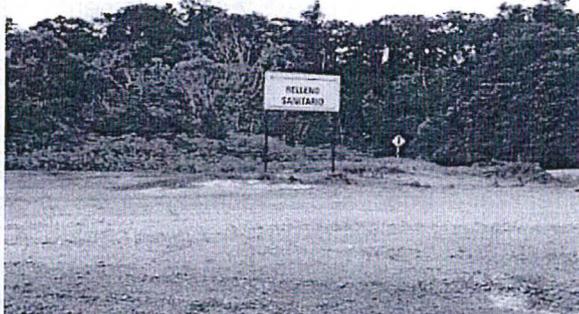
<p>FOTO N° 4.02-A: 9621568N, 460370E Foto N° 4.02-A<sup>106</sup>. Ex Relleno Sanitario de Pavayacu, cerrado en febrero del 2014.</p>

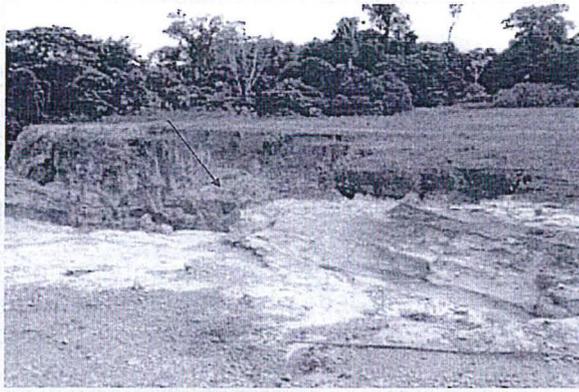
<p>FOTO N° 4.02-B: 9621568N, 460370E Foto N° 4.02-B<sup>107</sup>. Ex Relleno Sanitario de Pavayacu, cerrado en febrero del 2014, junio a la carretera de ingreso se observó la cárcava poniendo en riesgo la estabilidad del relleno sanitario.</p>	<p>Batería 9 - Pavayacu b) En la supervisión realizada al área del Relleno Sanitario clausurado el año 2004, ubicado en el Km 26 próxima a la Plataforma 1101, del yacimiento Pavayacu, se verificó lo siguiente: En el talud izquierdo de la plataforma del relleno sanitario próxima a la vía de acceso a la plataforma 1101 (9622305 N, 460917 E), se aprecia una cárcava activa cuyo socavamiento va en dirección de las trincheras clausuradas, lo que pone en riesgo la estabilidad de las mismas. Cabe indicar que este hallazgo corresponde al hallazgo de la supervisión anterior.</p>
