Organismo de
Evaluación y
Fiscalización Ambiental

Resolución Directoral N° 2525-2018-OEFA/DFAI

Expediente N° 1329-2018-OEFA/DFAI/PAS

III.1. Único hecho imputado: El administrado no realizó el cierre con cobertura Tipo I de la bocamina 4600, bocamina 4630, bocamina 4580, bocamina 4520, depósito de desmonte 4600, incumpliendo su instrumento de gestión ambiental

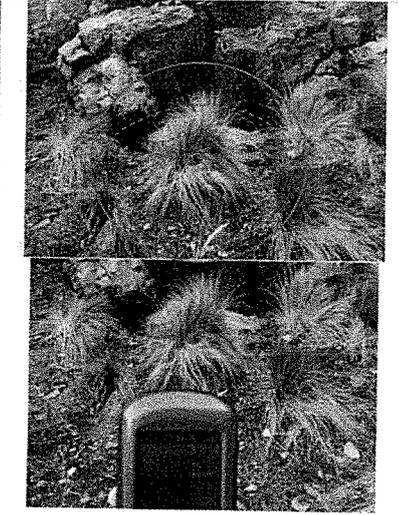
<p style="text-align: center;">FOTOGRAFIA ACTUAL DEL COMPONENTE</p> <p>Como parte de las actividades de cierre se ha realizado el relleno con material para el cobertizado de la bocamina N° 4600 - Puzo Rico y revegetado. Tal como se observa en la fotografía presentada.</p>

51. De la revisión de la fotografía presentada por el administrado como Anexo del Escrito de descargos N° 2, en relación a la bocamina 4600, al ser idéntica a la fotografía presentada por el administrado como Anexo 4 del Escrito de descargos N° 1, se reitera que la mencionada fotografía no cuenta con fecha de registro, ni en la misma se puede identificar elementos del área circundante al entorno que permita determinar que se trata de la bocamina 4600 detectada durante la Supervisión Regular 2016; por lo tanto, no se puede determinar que la misma corresponda a la zona del hallazgo.

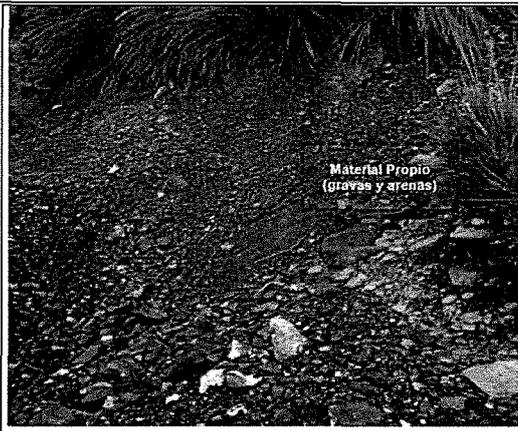
<p data-bbox="635 454 754 499">Material Propio (gravas y arenas)</p> <p data-bbox="316 734 834 768">Fotografía N° 34. Hallazgo N° 01.- La bocamina 4630 se encuentran sellada con muro barrera en bocamina y relleno con material propio (grava y arena). No se observa su drenaje.</p>

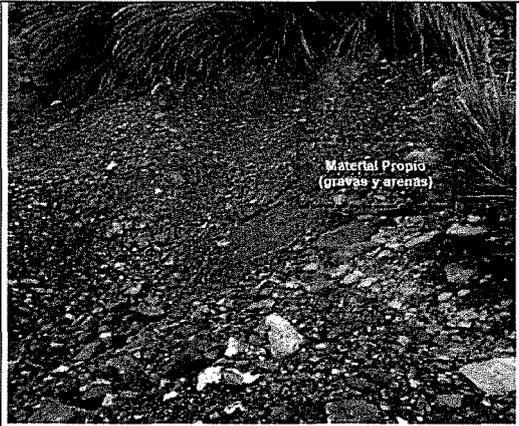
<p data-bbox="339 1081 858 1115">Fotografía N° 34. Hallazgo N° 01.- La bocamina 4630 se encuentran sellada con muro barrera en bocamina y relleno con material propio (grava y arena). No se observa su drenaje.</p>	<p data-bbox="938 331 1329 365">Texto del Escrito de Descargos N° 2</p> <p data-bbox="938 365 1329 398">Texto del Escrito de Descargos N° 2</p>

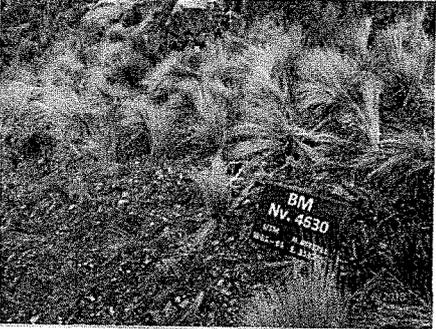
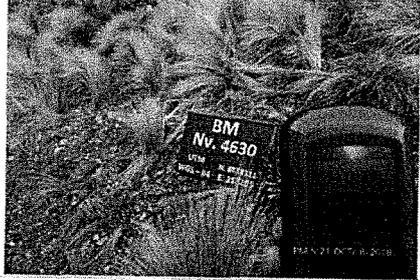
<p data-bbox="911 981 1347 1025">FOTOGRAFIA ACTUAL DEL COMPONENTE Tal como se observa en la fotografía se ha realizado las actividades de coberturado y revegetación en la Bocamina Nv 4630.</p> <p data-bbox="930 1032 1334 1066">Anexo del Escrito de Descargos N° 2</p>

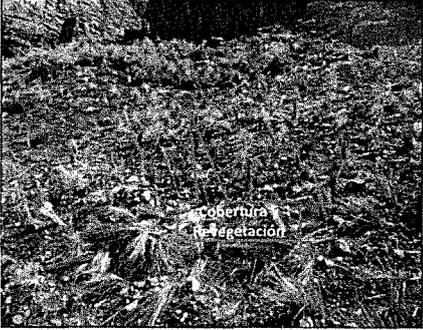
<p data-bbox="916 1402 1339 1444">BOCAMINA 4630 - Ubicada con coordenadas: UTM (WGS 84) 332223 E, 8833306 N. Actualmente se encuentra cerrada, con cobertura Tipo I y revegetación. No se evidencia filtraciones.</p>

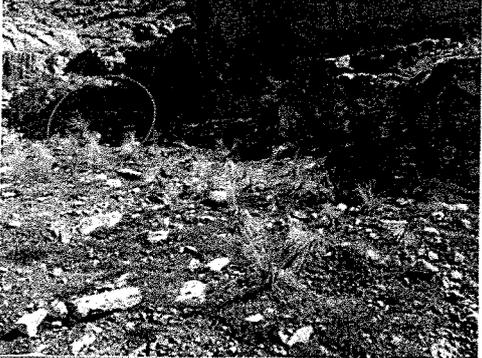
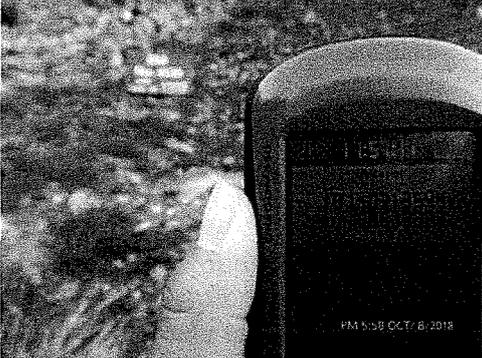
73. De la revisión de la fotografía presentada por el administrado como Anexo del Escrito de descargos N° 2, en relación a la bocamina 4520, al ser idéntica a la fotografía presentada por el administrado como Anexo 4 del Escrito de descargos N° 1, se reitera que la mencionada fotografía no cuenta con fecha de registro, ni en la misma se puede identificar elementos del área circundante al entorno que permita determinar que se trata de la bocamina 4520 detectada durante la Supervisión Regular 2016. Asimismo, la fotografía presentada por el administrado difiere en ángulo y acercamiento con la fotografía tomada durante la Supervisión Regular 2016; por lo tanto, no se puede determinar que la misma corresponda a la zona del hallazgo.

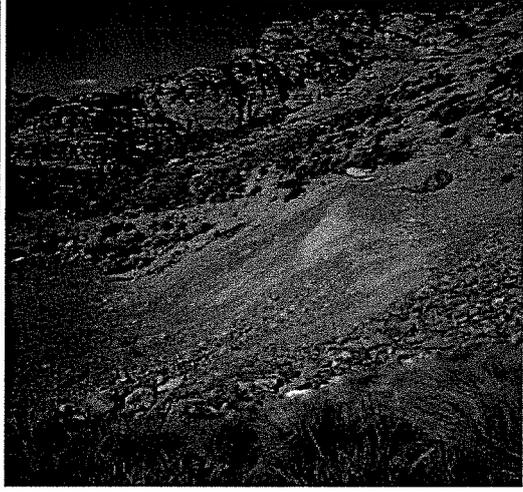
<p data-bbox="316 1473 839 1505">Fotografía N° 28. Hallazgo N° 62.- El depósito de desmorte 4600 se acerca los trabajos de remoción, sin embargo no presenta la cobertura y revegetación.</p>

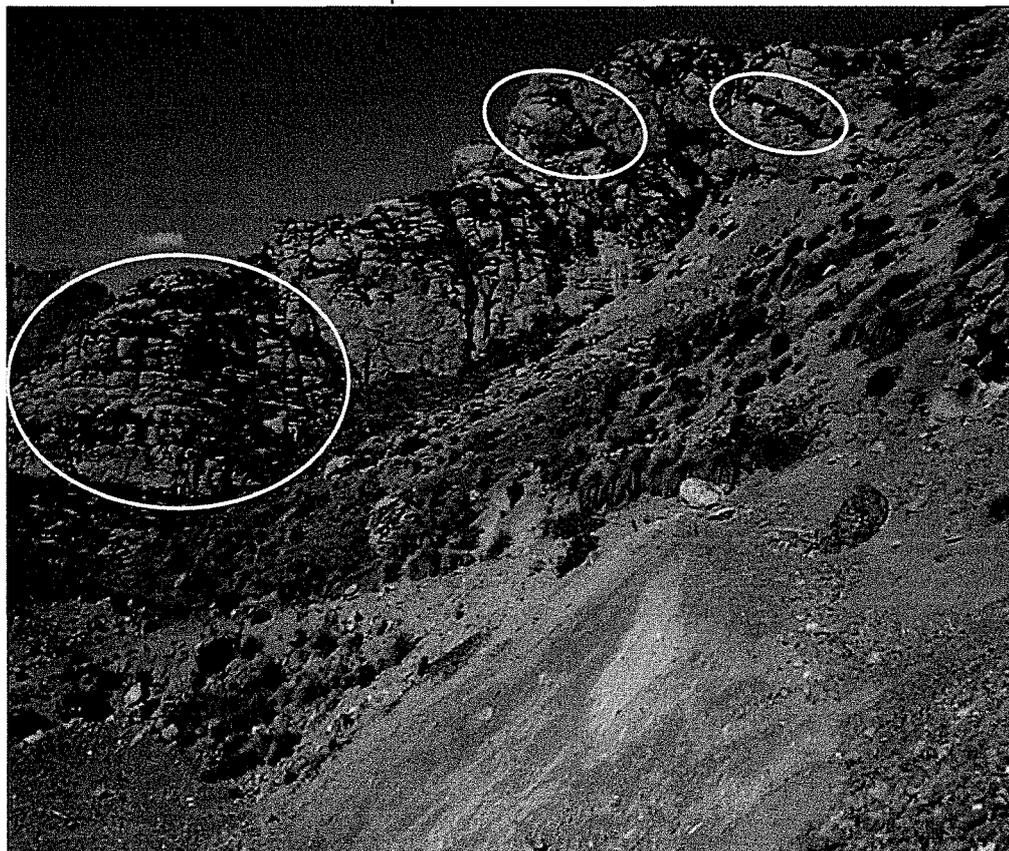
Supervisión Regular 2016
Depósito de Desmote 4600

85. No obstante lo anterior, de la revisión y comparación entre la primera fotografía presentada por el administrado en el texto del Escrito de descargos N° 2 como evidencia de la corrección de la conducta infractora en relación al depósito de desmonte 4600 y de la fotografía tomada durante la Supervisión Regular 2016, se concluye que dichas fotografías presentan el mismo perfil de terreno, igual conformación de rocas y coincidencia en sus fracturas (círculos realizados en las fotografías), por lo que se verifica que la primera fotografía presentada por el administrado en el texto del Escrito de descargos 2 corresponde a la zona del hallazgo, siendo que mediante la misma se evidencia que el área del depósito de desmonte 4600, detectada durante la Supervisión Regular 2016, ha sido revegetada y actualmente cuenta con cobertura.

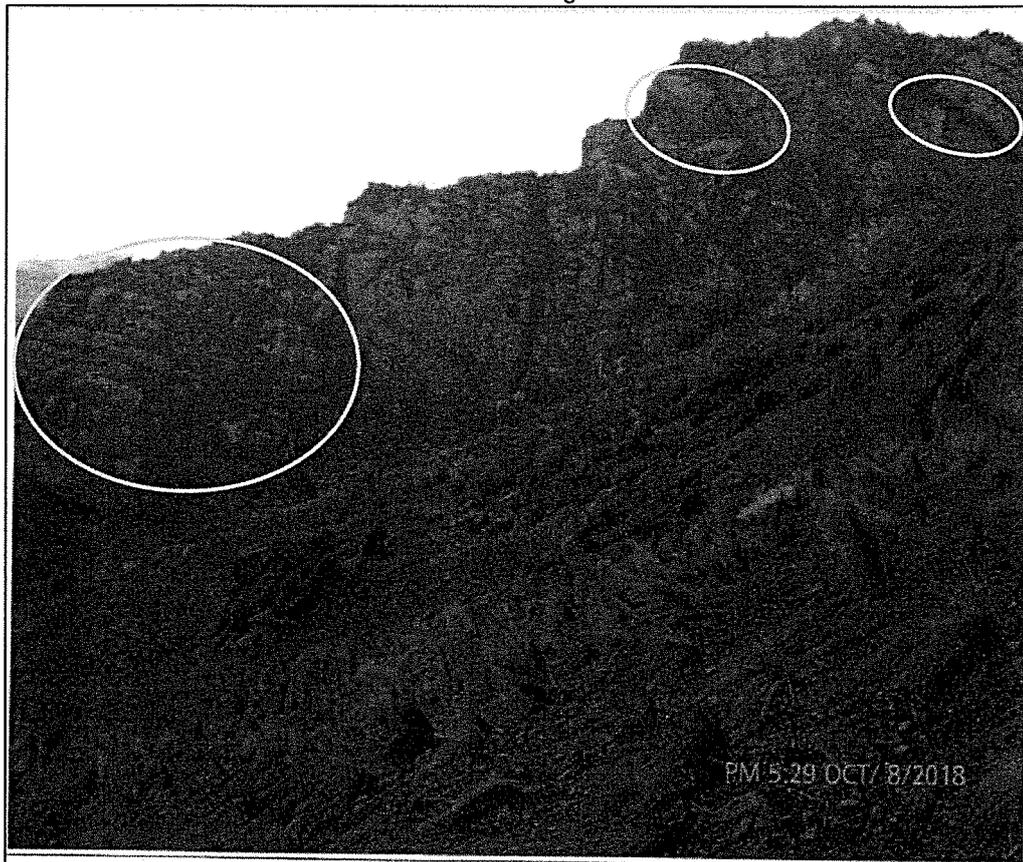
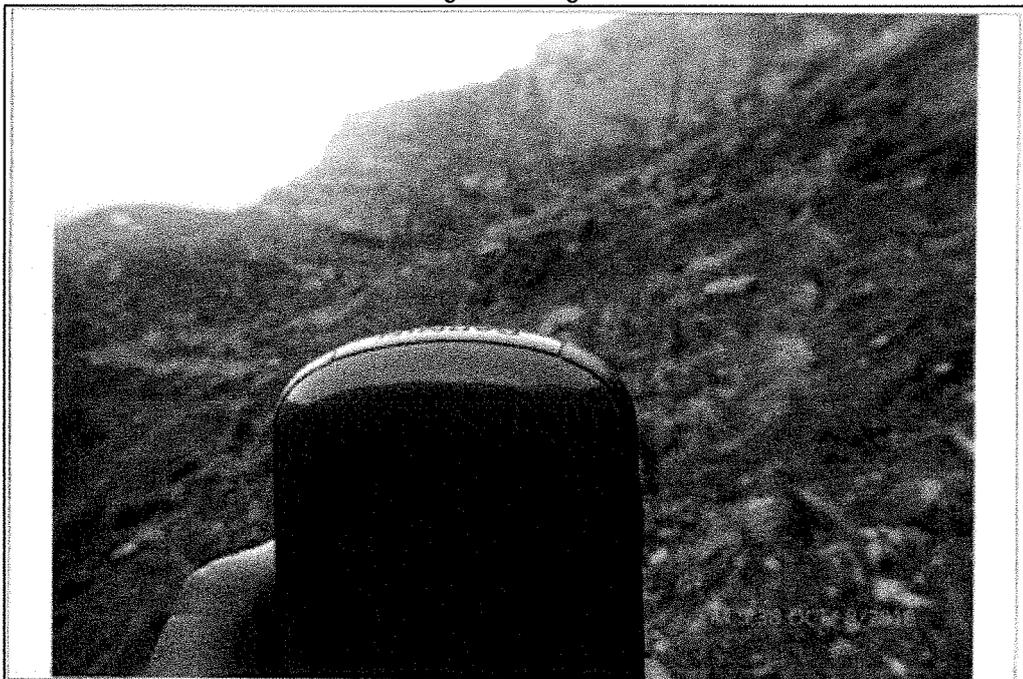
Tal como se observa en la fotografía se ha realizado las actividades de coberturado y revegetación en el Deposito de Desmonte Nv. 4600.
