EXPEDIENTE N° : 0846-2018-OEFA/DFAI/PAS
 ADMINISTRADO : COMPAÑÍA MINERA PODEROSA S.A.¹
 UNIDAD FISCALIZABLE : PODEROSA
 UBICACIÓN : DISTRITO Y PROVINCIA DE PATAZ,
 DEPARTAMENTO DE LA LIBERTAD
 SECTOR : MINERÍA
 MATERIAS : COMPROMISOS AMBIENTALES
 RESPONSABILIDAD ADMINISTRATIVA
 ARCHIVO

Lima, 31 OCT. 2018

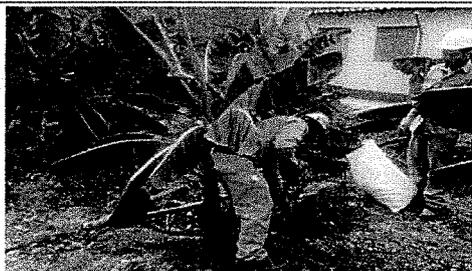
FOTOGRAFÍA N°1: Hallazgo 1: En la zona de planta de tratamiento de agua residual domestica compacta Paraiso (coordenadas UTM 84 N 9146677 y E 209048), se procedió a retirar el material proveniente del lodo del lecho de secado de la planta de tratamiento convencional anaeróbica de agua residual domestica compacta Paraiso.

23. De la revisión de las fotografías mostradas anteriormente, se advierte que el administrado ha logrado acreditar el retiro de los lodos que habían sido adicionados a las plantas de plátano y su disposición en el depósito de relaves Livia.
24. No obstante el administrado realizó acciones tendientes a subsanar la conducta infractora, en el ITA²⁰ se indica que en virtud a los resultados de laboratorio obtenidos del muestreo realizado durante la Supervisión Regular 2015 en el punto

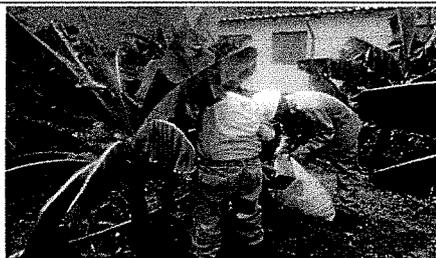
FOTOGRAFÍA N°2: Hallazgo 1: El abono proveniente del lodo del lecho de secado de la planta de tratamiento convencional anaeróbica de agua residual domestica compacta Paraiso (coordenadas UTM 84 N 9146677 y E 209048), se dispuso en sacos de polipropileno.

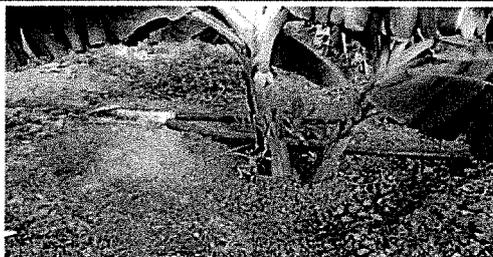
FOTOGRAFÍA N°3: Hallazgo 1: Obsérvese la Planta de plátano sin presencia de abono proveniente del lodo del lecho de secado; después de realizado el retiro de este en la zona de planta de tratamiento de agua residual domestica compacta Paraiso (coordenadas UTM 84 N 9146677 y E 209048).

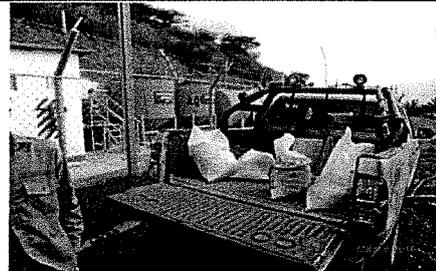
FOTOGRAFÍA N°4: Hallazgo 1: Se cubrió con doble bolsa para luego ser trasladado hacia el depósito de Relave Filtrado Livia.

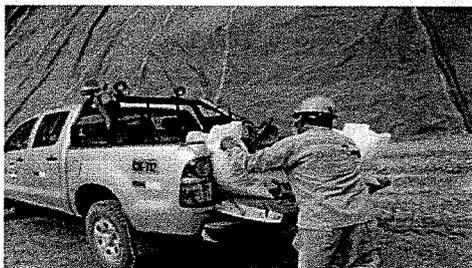
FOTOGRAFÍA N°5: Hallazgo 1: Descarga de sacos con abono proveniente del lodo del lecho de secado de Paraiso en el depósito de Relave Filtrado Livia.

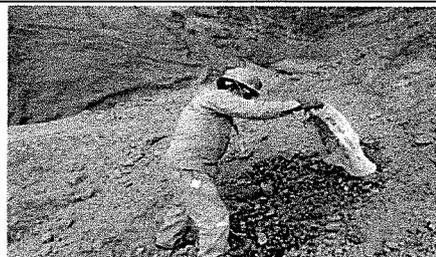
FOTOGRAFÍA N°6: Hallazgo 1: El abono proveniente del lecho de secado de la planta de tratamiento de agua residual domestica compacta Paraiso, tuvo como disposición final en el depósito de Relave Filtrado Livia.

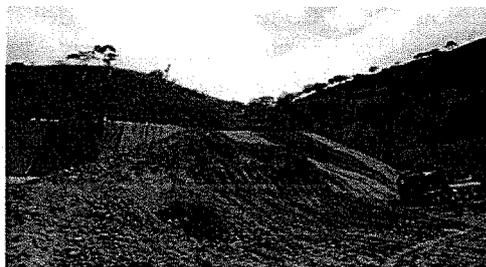
FOTOGRAFÍA N°7: Hallazgo 1: Vista de uno de los frentes del depósito de Relave Filtrado Livia, donde se dispuso el abono proveniente del lodo del lecho de secado de la planta de tratamiento de agua residual domestica compacta Paraiso.

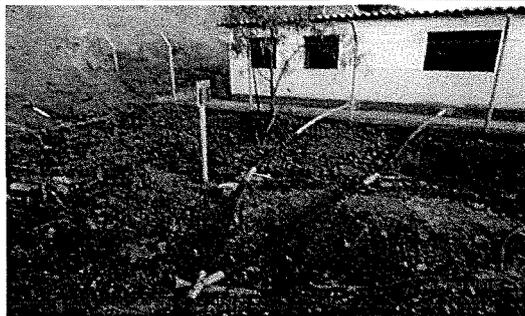
Fotografías N° 8: Vista de las condiciones físicas del área no existe plantas de Plátanos (11/06/2018)

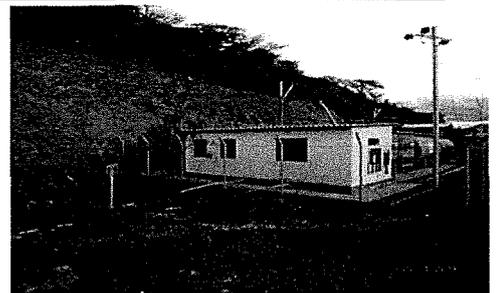
Fotografía N° 9: Obsérvese punto de señalización de monitoreo de Aguas residuales, zona colindante dentro del área industrial de la PTARD Paraíso, asimismo, el área colindante con zona con vegetación con arboles

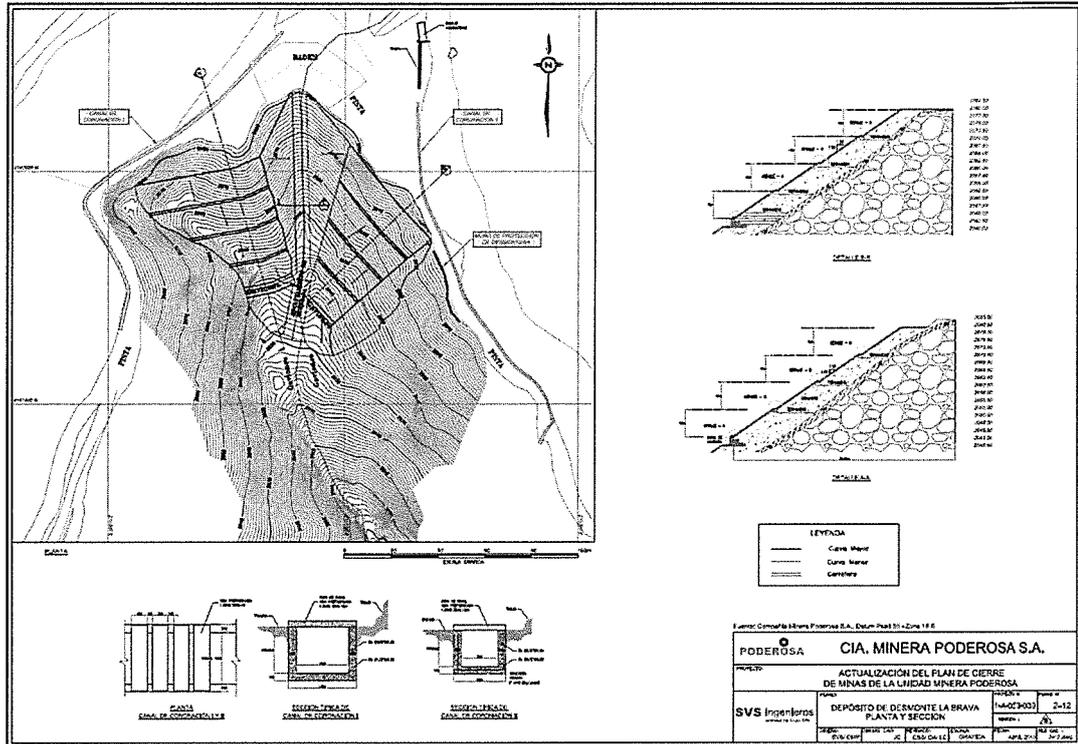
Plano 2.12 "Depósito de Desmonte La Brava"

- 64. De la revisión del Plano 2-12 "Depósito de Desmonte La Brava - Planta y Sección", se tiene que en el mismo se observa las secciones típicas de los canales de coronación del depósito de desmonte La Brava y que estos son de sección rectangular de concreto armado y deben contar con tapas de viga prefabricada de 1.30 x 0.30 x 0.10 m, conforme se observa a continuación:

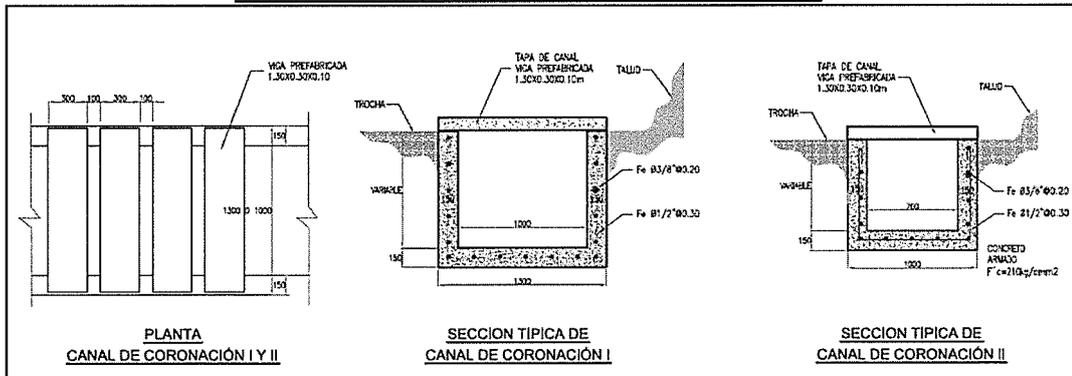
Extracto del Plano 2.12 – Canal de Coronación I y II

- 65. En atención a lo anterior, se concluye que forma parte de los compromisos asumidos por el administrado en la APCM Poderosa el cumplimiento de las especificaciones técnicas detalladas en el Plano 2-12 "Depósito de Desmonte La Brava - Planta y Sección", en específico que los canales de coronación I y II del componente depósito de desmonte La Brava cuenten con tapas de viga prefabricada de 1.30 x 0.30 x 0.10 m.

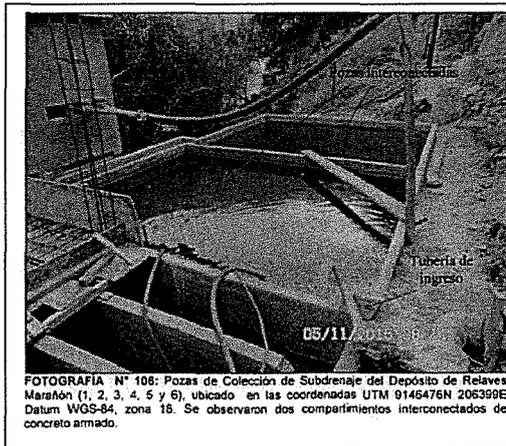
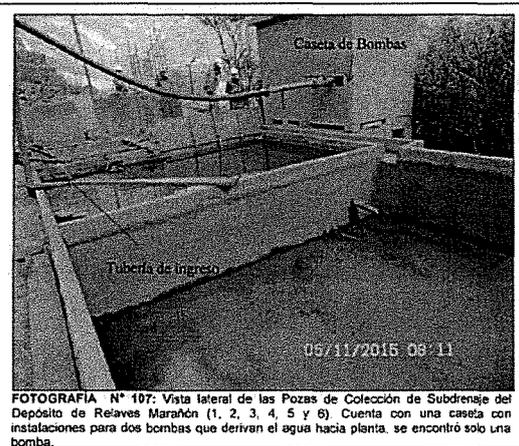
- 111. Asimismo, a continuación, se presentan las fotografías de la N° 106 a la 111 y 205 que sustentan el presente hecho imputado:

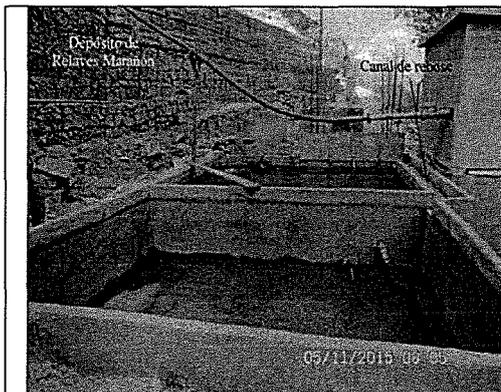
FOTOGRAFIA N° 108: Otra vista lateral de las Pozas de Colección de Subdrenaje del Depósito de Relaves Marañón (1, 2, 3, 4, 5 y 6). Se observa un canal de rebose que interconecta a la pozas de concreto

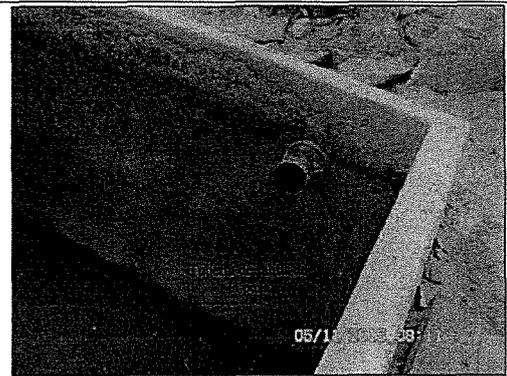
FOTOGRAFIA N° 109: Vista de la tubería que conecta a la caja de paso de muestreo E, en las Pozas de Colección de Subdrenaje del Depósito de Relaves Marañón (1, 2, 3, 4, 5 y 6).

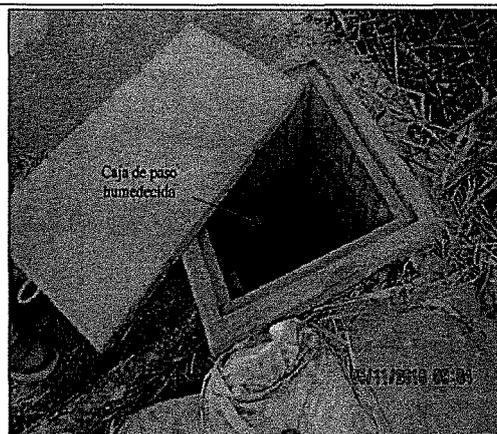
FOTOGRAFIA N° 110: Vista de la caja donde se ubica el punto de muestreo E con la tubería que viene de las Pozas de Colección de Subdrenaje del Depósito de Relaves Marañón (1, 2, 3, 4, 5 y 6), después de la caja conduce finalmente al río Marañón.

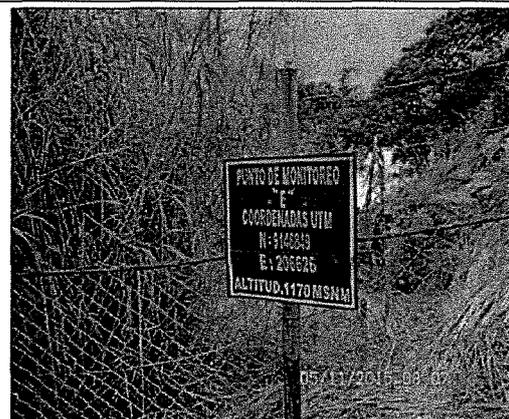
FOTOGRAFIA N° 111: Vista del letrero de identificación del punto de monitoreo E, ubicado después de las Pozas de Colección de Subdrenaje del Depósito de Relaves Marañón (1, 2, 3, 4, 5 y 6). El cuerpo receptor para dicho punto, tiene establecido al río Marañón, no se observó descarga alguna.

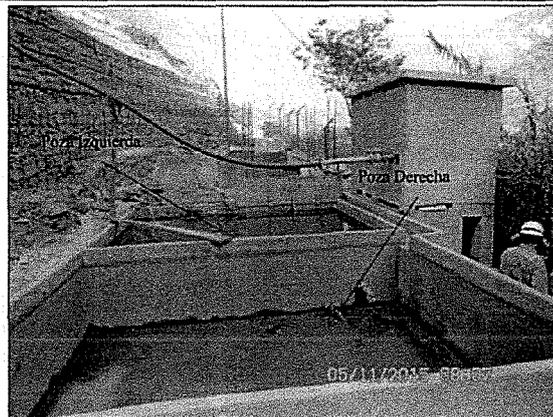
FOTOGRAFIA N° 205: Hallazgo 5 (Coordenadas WGS-84 9146476N y 206399E). Se observa que a través de un canal de rebose la poza izquierda de subdrenaje del depósito de relaves Marañón se encuentra interconectada con la poza derecha del mismo depósito, de esta segunda poza sale una tubería de pvc de 4" con dirección al río Marañón. Ver Fotografías N° 106 a la N° 111.

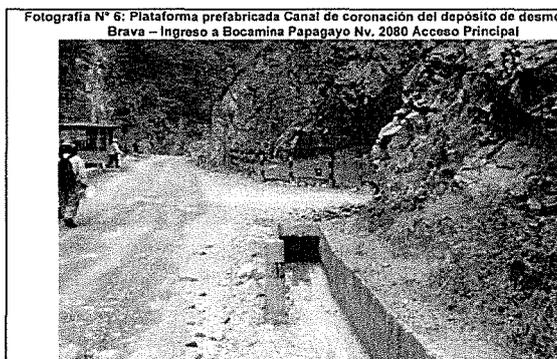
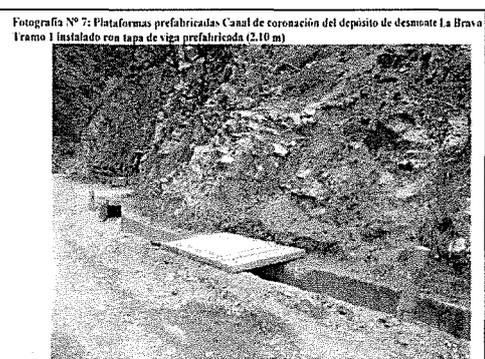
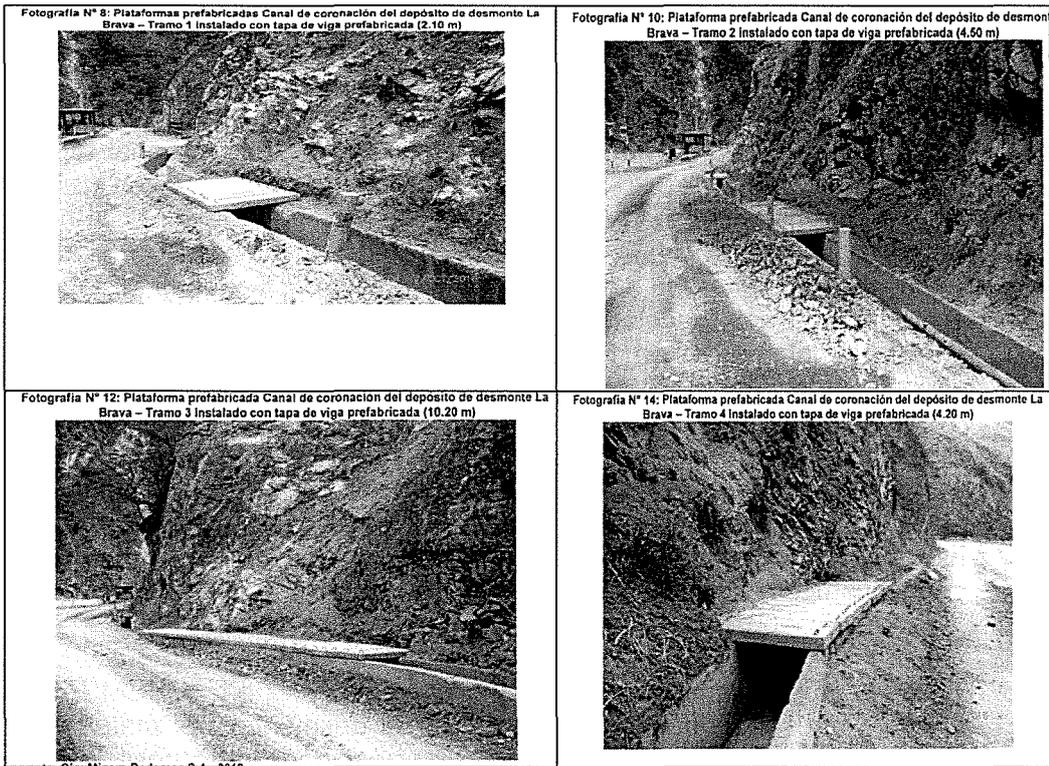
136. Sin perjuicio de lo mencionado anteriormente, cabe indicar que el administrado mediante su Escrito de descargos N° 2 informa sobre el estado actual de la zona del hallazgo, manifestando que viene ejecutando acciones complementarias de colocación de tapas prefabricadas en los canales de coronación I y II59 del depósito de desmonte La Brava, en zonas de posibles riesgos de caída de rocas para evitar colmatación con material de arrastre, para lo cual adjunta, entre otras, las siguientes fotografías de fecha 6 y 7 de octubre de 2018:
