Resolución Directoral N° 2613 -2018-OEFA/DAFI

Expediente N° 0345-2018-OEFA/DAFI/PAS

EXPEDIENTE N° : 0345-2018-OEFA/DAFI/PAS
 ADMINISTRADO : PAN AMERICAN SILVER HUARÓN S.A.
 UNIDAD FISCALIZABLE : HUARÓN
 UBICACIÓN : DISTRITO DE HUALLAY, PROVINCIA DE CERRO DE PASCO, DEPARTAMENTO DE PASCO
 SECTOR : MINERÍA
 MATERIAS : COMPROMISO AMBIENTAL
 MEDIDAS DE PREVISIÓN Y CONTROL
 RESPONSABILIDAD ADMINISTRATIVA
 REGISTRO DE ACTOS ADMINISTRATIVOS

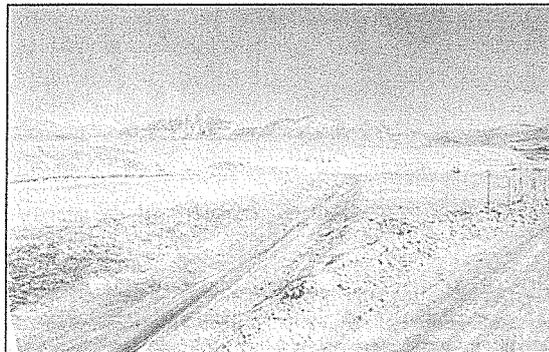
Fotografía 5 (20/07/2016)

- (i) De la revisión de la fotografía 5, no se puede observar de manera clara la tubería instalada y, además, el canal por donde es conducida el agua se encuentre impermeabilizado. Lo descrito se observa a continuación:

Fotografía N° 5: Se evidencia tubería de HDPE colocada para el drenaje de las filtraciones de la presa de relaves N° 5 hacia la bocamina N° 5.

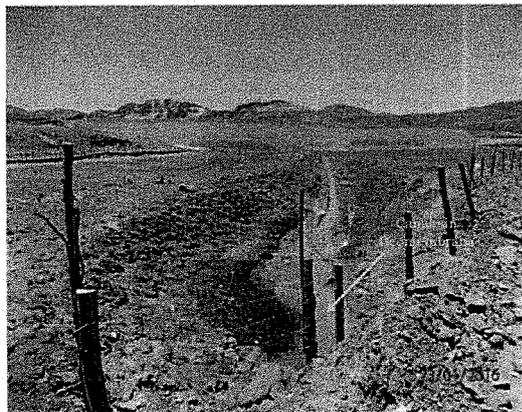
Fotografía N° 66 del Informe de Supervisión

Fotografía N° 66: Hallazgo 1: Vista fotográfica del canal revestido con geomembrana que conduce las aguas de las filtraciones del dique del depósito de relaves N° 5, hacia la bocamina Nv. 400. Se observa que el agua entra en contacto con el suelo.

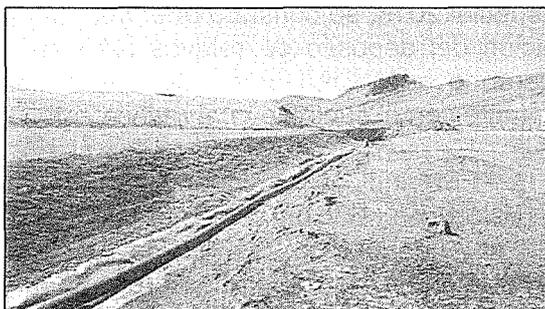
Fotografía 6 (20/07/2016)

- (ii) Con relación a la fotografía 6, no existe punto de referencia para acreditar que se trate del hecho detectado, en tanto se observa la tubería que se

Fotografía N° 6, La tubería recorre todo el tramo del canal hasta la descarga en una caja de concreto para continuar con por sistemas de tuberías hasta la bocamina Nv. 400.

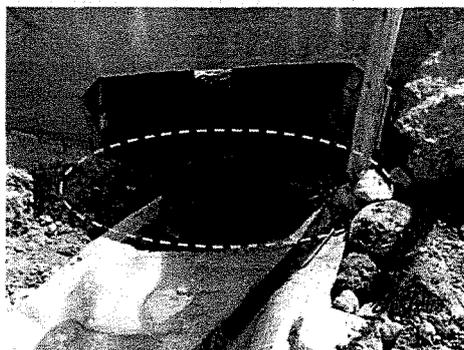
Fotografía N° 69 del Informe de Supervisión

Fotografía N° 69: Hallazgo 1: Vista fotográfica donde se observa que se ha sobrepuesto un retazo de geomembrana en el canal el cual no llega a conectarse con el tramo del canal que pasa por debajo del acceso.

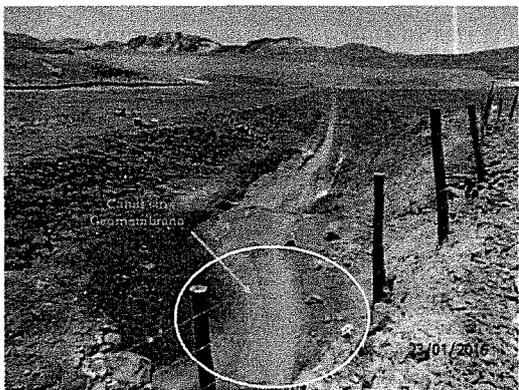
<p style="font-size: small; margin-top: 5px;">Fotografía N° 67: Hallazgo 1: Vista fotográfica donde se observa que una parte del canal que dirige las aguas de filtraciones se encuentra sin geomembrana, esto ubicado en las coordenadas UTM WGS 84 N 8783073, E 347725.</p>

77. No obstante, es necesario que, para evitar situaciones similares futuras, se incluyan acciones de mantenimiento para que el canal se encuentre operativo y cumpla con su función de ser un sistema de contingencias ante posibles fugas por deterioro o casos fortuitos; y, además, resulta necesario que se realicen inspecciones a la tubería que transportan las aguas industriales.

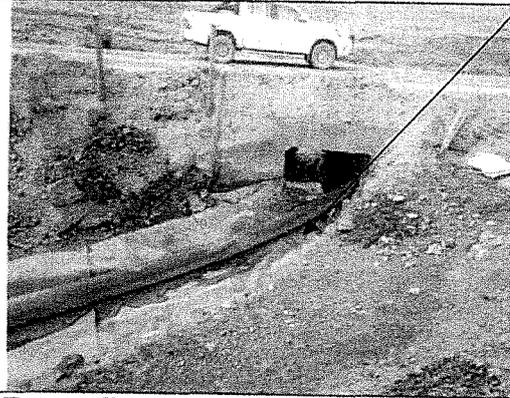
<p style="font-size: small; margin-top: 5px;">Fotografía N° 1: Tal como se observa la fotografía no hay ningún tipo de contacto con suelo natural y las coordenadas son las siguientes 347729E; 8783077N.</p>

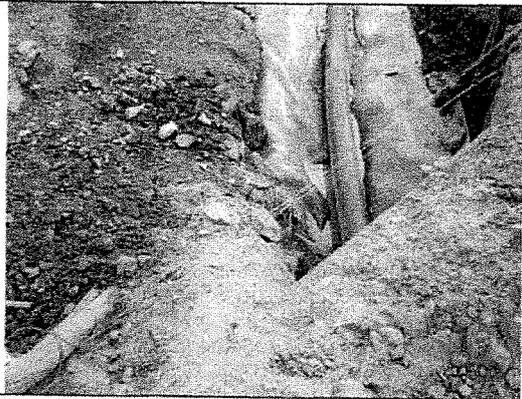
<p style="font-size: small; margin-top: 5px;">Fotografía N° 2: Se observa por ambos frentes esta todo recubierto por geomembrana, no se observa que el agua de filtración tenga contacto con suelo natural.</p>
