EXPEDIENTE N° : 1254-2018-OEFA/DFAI/PAS
 ADMINISTRADO : GRAÑA Y MONTERO PETROLERA S.A.¹
 UNIDAD FISCALIZABLE : LOTE IV
 UBICACIÓN : DISTRITO DE PARIÑAS, PROVINCIA DE TALARA Y
 DEPARTAMENTO DE PIURA
 SECTOR : HIDROCARBUROS LÍQUIDOS
 MATERIA : MEDIDAS DE PREVENCIÓN
 SISTEMAS DE CONTENCIÓN
 MEDIDAS CORRECTIVAS
 RESPONSABILIDAD ADMINISTRATIVA

Lima, 31 OCT. 2018

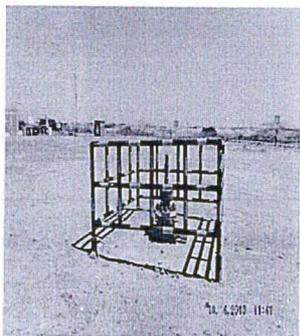
<p>4882</p>

<p>FOTO N° 11: Plataforma de Producción del Pozo 4882 - Lote IV Se observa que el pozo productor (SWAB) 4882, no cuenta con sistema de contención para fugas y/o derrames de hidrocarburos.</p>	<p>Carta GMP 677/2016 (17.10.2016)</p>

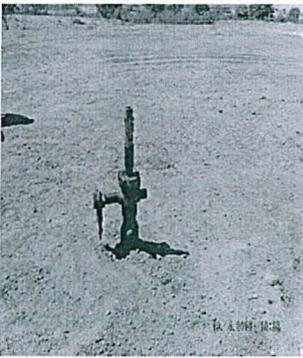
<p>4938</p>

<p>FOTO N° 16: Plataforma de Producción del Pozo 4938 - Lote IV Se observa que el pozo productor (SHAB) 4938, no cuenta con sistema de contención para fugas y/o derrames de hidrocarburos.</p>	<p>Carta GMP 677/2016 (17.10.2016)</p>

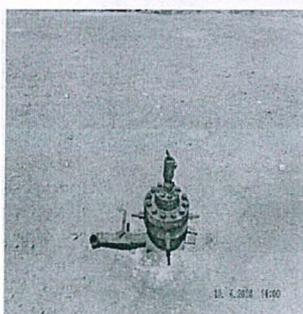
<p>FOTO N° 16: Plataforma de Producción del Pozo 4903 - Lote IV Se observa que el pozo productor (SHAB) 4903, no cuenta con sistema de contención para fugas y/o derrames de hidrocarburos.</p>	<p>Carta GMP 677/2016 (17.10.2016)</p>

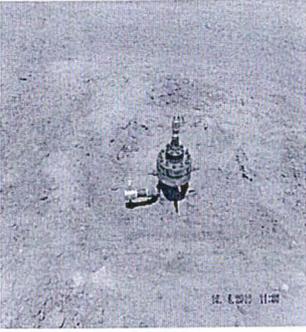
<p>4936</p>

<p>FOTO N° 17: Plataforma de Producción del Pozo 4936 - Lote IV Se observa que el pozo productor (SNAB) 4936, no cuenta con sistema de contención para fugas y/o derrames de hidrocarburos.</p>	<p>Carta GMP 677/2016</p>

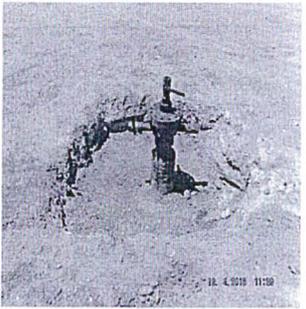
<p>FOTO N° 11: Plataforma de Producción del Pozo 4908 - Batería 154 - Lote IV Pozo productor, extractor por petróleo (SNAB), operado con equipo móvil. No cuenta con sistema de contención para fugas y/o derrames de hidrocarburos.</p>	<p>Carta GMP 677/2016 (17.10.2016)</p>

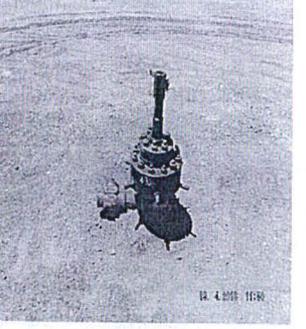
<p>4906</p>

<p>FOTO N° 10: Plataforma de Producción del Pozo 4906 - Lote IV Se observa que el pozo productor (SNAB) 4906, no cuenta con sistema de contención para fugas y/o derrames de hidrocarburos.</p>	<p>Carta GMP 677/2016 (17.10.2016)</p>

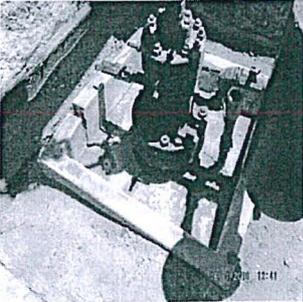
<p>FOTO N° 18: Plataforma de Producción del Pozo 4894 - Bateria 191 - Lote IV Pozo productor, extracción por unidad de bombeo mecánica, operada con motor eléctrico (PUE). El sistema de contención para fugas y derrames de hidrocarburos tiene la base y muros fijados.</p>	<p>Carta GMP 677/2016 (17.10.2016)</p>

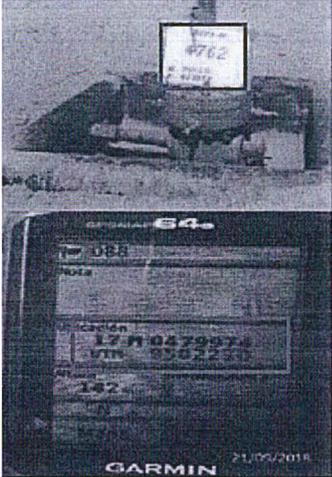
<p>FOTO N° 06: Plataforma de Producción del Pozo 4762 - Lote IV Se observa que el pozo productor (SIVAS) 4762, no cuenta con sistema de contención para fugas y/o derrames de hidrocarburo.</p>	<p>Carta GMP 770/2018 (03.10.2018)</p>

<p>El registro fotográfico se encuentra fechado y georreferenciado, verificándose que la imagen presentada corresponde al pozo objeto de evaluación.</p> <p>Al respecto, se observa la implementación de un sistema de contención de derrames (cantina) que se encuentra impermeabilizado. Asimismo, se observa los muros de contención del mencionado sistema.</p> <p>En consecuencia, teniendo en cuenta que el registro fotográfico presentado se encuentra fechado al 21 de setiembre del 2018, se determina que GMP corrigió su conducta.</p>
4464

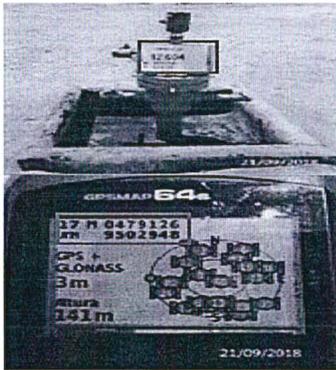
<p>FOTO N° 08: Plataforma de Producción del Pozo 12604 - Lote IV Se observa que el pozo productor (SIVAS) 12604, no cuenta con sistema de contención para fugas y/o derrames de hidrocarburo.</p>	<p>Carta GMP 770/2018 (03.10.2018)</p>

<p>El registro fotográfico se encuentra fechado y georreferenciado, verificándose que la imagen presentada corresponde al pozo objeto de evaluación.</p> <p>Al respecto, se observa la implementación de un sistema de contención de derrames (cantina) que se encuentra impermeabilizado. Asimismo, se observa los muros de contención del mencionado sistema.</p> <p>En consecuencia, teniendo en cuenta que el registro fotográfico presentado se encuentra fechado al 21 de setiembre del 2018, se determina que GMP corrigió su conducta.</p>

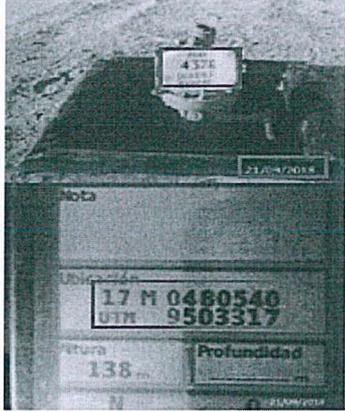
<p>FOTO N° 09: Plataforma de Producción del Pozo 4376 - Lora IV Se observa que el pozo productor (SIVAS) 4376, no cuenta con sistema de contención para fugas y derrames de hidrocarburos.</p>	<p>Carta GMP 770/2018 (03.10.2018)</p>

<p>El registro fotográfico se encuentra fechado y georreferenciado, verificándose que la imagen presentada corresponde al pozo objeto de evaluación.</p> <p>Al respecto, se observa la implementación de un sistema de contención de derrames (cantina) que se encuentra impermeabilizado. Asimismo, se observa los muros de contención del mencionado sistema.</p> <p>En consecuencia, teniendo en cuenta que el registro fotográfico presentado se encuentra fechado al 21 de setiembre del 2018, se determina que GMP corrigió su conducta.</p>
<p>4361</p>

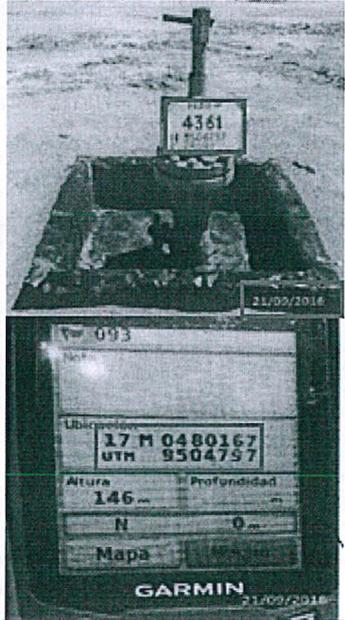
<p>FOTO N° 10: Plataforma de Producción del Pozo 4361 - Lora IV Se observa que el pozo productor (SIVAS) 4361, no cuenta con sistema de contención para fugas y derrames de hidrocarburos.</p>	<p>Carta GMP 770/2018 (03.10.2018)</p>

<p>El registro fotográfico se encuentra fechado y georreferenciado, verificándose que la imagen presentada corresponde al pozo objeto de evaluación.</p> <p>Al respecto, se observa la implementación de un sistema de contención de derrames (cantina) que se encuentra impermeabilizado. Asimismo, se observa los muros de contención del mencionado sistema.</p> <p>En consecuencia, teniendo en cuenta que el registro fotográfico presentado se encuentra fechado al 21 de setiembre del 2018, se determina que GMP corrigió su conducta.</p>

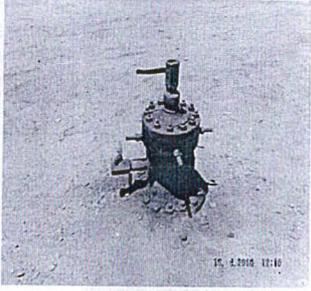
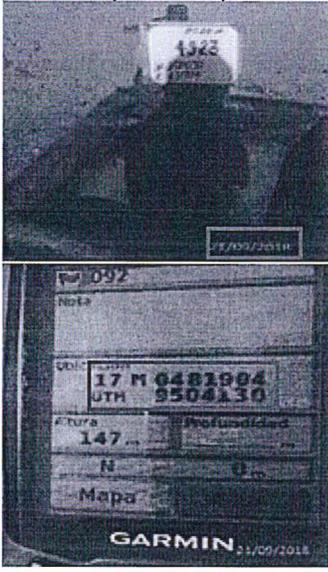
<p>4923</p>

<p>FOTO N° 12: Plataforma de Producción del Pozo 4923 - Lote IV Se observa que el pozo productor (SVAE) 4923, no cuenta con sistema de contención para fugas y derrames de hidrocarburo.</p>	<p>Carta GMP 770/2018 (03.10.2018)</p>

<p>El registro fotográfico se encuentra fechado y georreferenciado, verificándose que la imagen presentada corresponde al pozo objeto de evaluación.</p> <p>Al respecto, se observa la implementación de un sistema de contención de derrames (cantina) que se encuentra impermeabilizado. Asimismo, se observa los muros de contención del mencionado sistema.</p> <p>En consecuencia, teniendo en cuenta que el registro fotográfico presentado se encuentra fechado al 21 de setiembre del 2018, se determina que GMP corrigió su conducta.</p>
<p>6282</p>

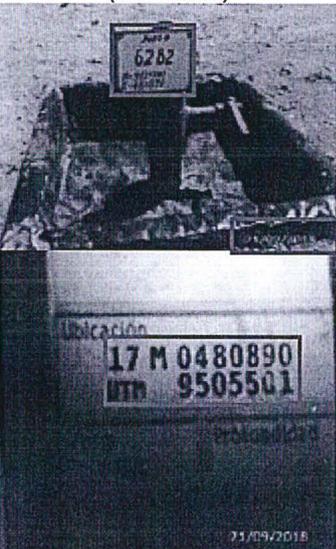
<p>FOTO N° 13: Plataforma de Producción del Pozo 6282 - Lote IV Se observa que el pozo productor (SVAE) 6282, no cuenta con saltera de contención para fugas y derrames de hidrocarburo.</p>	<p>Carta GMP 770/2018 (03.10.2018)</p>

<p>El registro fotográfico se encuentra fechado y georreferenciado, verificándose que la imagen presentada corresponde al pozo objeto de evaluación.</p> <p>Al respecto, se observa la implementación de un sistema de contención de derrames (cantina) que se encuentra impermeabilizado. Asimismo, se observa los muros de contención del mencionado sistema.</p> <p>En consecuencia, teniendo en cuenta que el registro fotográfico presentado se encuentra fechado al 21 de setiembre del 2018, se determina que GMP corrigió su conducta.</p>

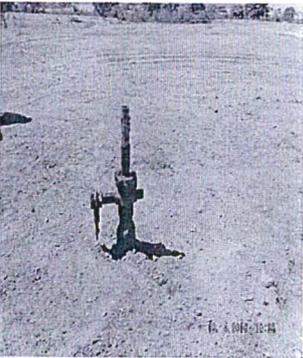
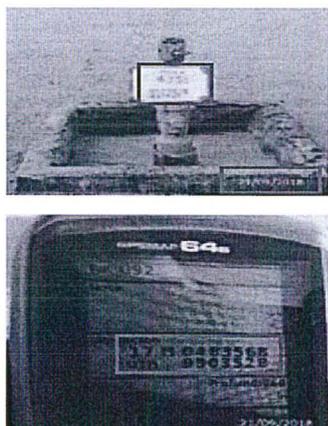
<p>4938</p>

<p>FOTO N° 14: Plataforma de Producción del Pozo 4938 - Lote IV Se observa que el pozo productor (SVAE) 4938, no cuenta con sistema de contención para fugas y derrames de hidrocarburo.</p>	<p>Carta GMP 770/2018 (03.10.2018)</p>

<p>El registro fotográfico se encuentra fechado y georreferenciado, verificándose que la imagen presentada corresponde al pozo objeto de evaluación.</p> <p>Al respecto, se observa la implementación de un sistema de contención de derrames (cantina) que se encuentra impermeabilizado. Asimismo, se observa los muros de contención del mencionado sistema.</p> <p>En consecuencia, teniendo en cuenta que el registro fotográfico presentado se encuentra fechado al 21 de setiembre del 2018, se determina que GMP corrigió su conducta.</p>

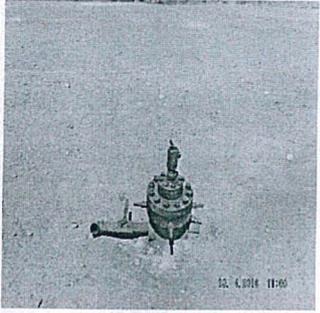
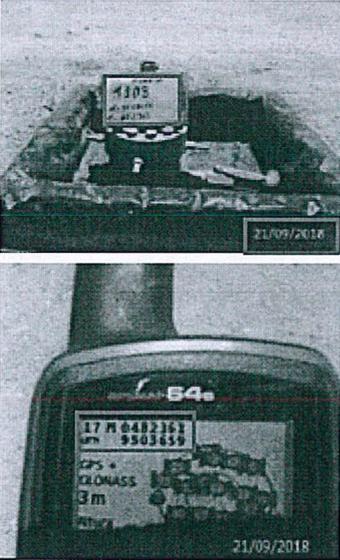
<p>4903</p>

<p>FOTO N° 16: Plataforma de Producción del Pozo 4903 - Lote IV Se observa que el pozo productor (SIVAB) 4903, no cuenta con sistema de contención para fugas y/o derrames de hidrocarburo.</p>	<p>Carta GMP 770/2018 (03.10.2018)</p>

<p>El registro fotográfico se encuentra fechado y georreferenciado, verificándose que la imagen presentada corresponde al pozo objeto de evaluación.</p> <p>Al respecto, se observa la implementación de un sistema de contención de derrames (cantina) que se encuentra impermeabilizado. Asimismo, se observa los muros de contención del mencionado sistema.</p> <p>En consecuencia, teniendo en cuenta que el registro fotográfico presentado se encuentra fechado al 21 de setiembre del 2018, se determina que GMP corrigió su conducta.</p>
<p>4936</p>

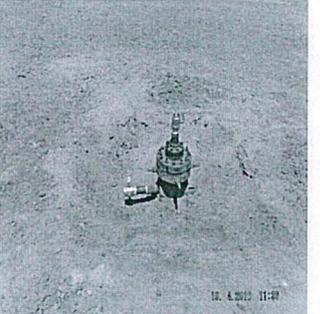
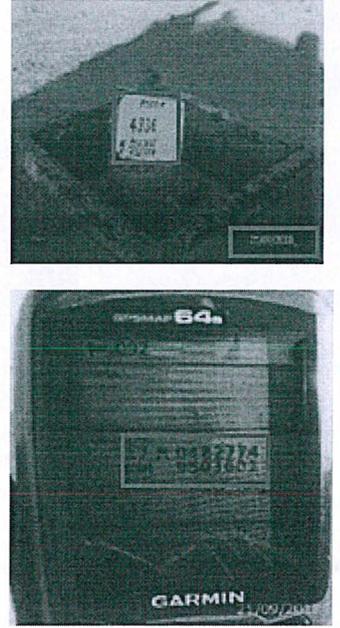
<p>FOTO N° 17: Plataforma de Producción del Pozo 4936 - Lote IV Se observa que el pozo productor (SIVAB) 4936, no cuenta con sistema de contención para fugas y/o derrames de hidrocarburo.</p>	<p>Carta GMP 770/2018 (03.10.2018)</p>

<p>El registro fotográfico se encuentra fechado y georreferenciado, verificándose que la imagen presentada corresponde al pozo objeto de evaluación.</p> <p>Al respecto, se observa la implementación de un sistema de contención de derrames (cantina) que se encuentra impermeabilizado. Asimismo, se observa los muros de contención del mencionado sistema.</p> <p>En consecuencia, teniendo en cuenta que el registro fotográfico presentado se encuentra fechado al 21 de setiembre del 2018, se determina que GMP corrigió su conducta.</p>

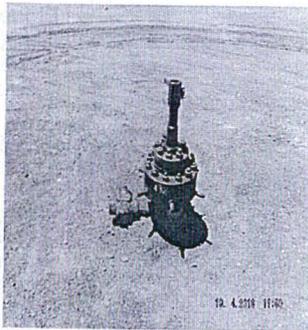
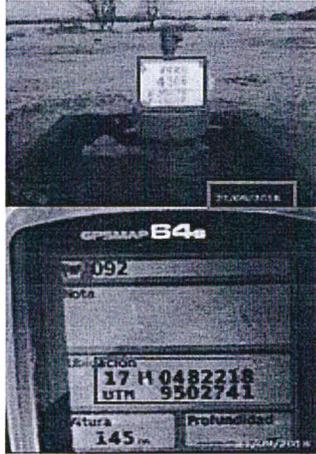
<p>4906</p>

<p>FOTO N° 15: Plataforma de Producción del Pozo 4906 - Lote IV Se observa que el pozo productor (SNVAG) 4906, no cuenta con sistema de contención para fugas y/o derrames de hidrocarburos.</p>	<p>Carta GMP 770/2018 (03.10.2018)</p>

<p>El registro fotográfico se encuentra fechado y georreferenciado, verificándose que la imagen presentada corresponde al pozo objeto de evaluación.</p> <p>Al respecto, se observa la implementación de un sistema de contención de derrames (cantina) que se encuentra impermeabilizado. Asimismo, se observa los muros de contención del mencionado sistema.</p> <p>En consecuencia, teniendo en cuenta que el registro fotográfico presentado se encuentra fechado al 21 de setiembre del 2018, se determina que GMP corrigió su conducta.</p>
Sistema de contención deteriorado/ No cumple su función de contención			
<p>4413</p>

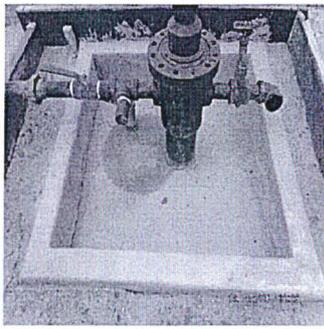
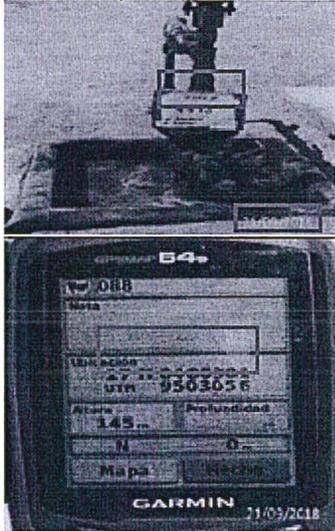
<p>FOTO N° 16: Plataforma de Producción del Pozo 4413 - Bateria 193 - Lote IV Pozo productor, extracción por unidad de bombeo mecánica, operada con motor eléctrico (PUE). El sistema de contención para fugas y/o derrames de hidrocarburos tiene la base rajada y además presenta una abertura.</p>	<p>Carta GMP 770/2018 (03.10.2018)</p>

<p>El registro fotográfico se encuentra fechado y georreferenciado, verificándose que la imagen presentada corresponde al pozo objeto de evaluación.</p> <p>Al respecto, se observa la implementación de un sistema de contención de derrames (cantina) que se encuentra impermeabilizado. Asimismo, se observa los muros de contención del mencionado sistema y la base impermeabilizada, sin rajaduras.</p> <p>En consecuencia, teniendo en cuenta que el registro fotográfico presentado se encuentra fechado al 21 de setiembre del 2018, se determina que GMP corrigió su conducta.</p>
