Organismo de Evaluación y Fiscalización Ambiental

Resolución Directoral N° 0631-2018-OEFA/DFAI

Expediente N° 0298-2018-OEFA/DFAI/PAS

**EXPEDIENTE N°** : 0298-2018-OEFA/DFAI/PAS  
**ADMINISTRADO** : SOCIEDAD MINERA DE RESPONSABILIDAD LIMITADA EL ROSARIO DE BELÉN EN LIQUIDACIÓN  
**UNIDAD FISCALIZABLE** : PATIBAL  
**UBICACIÓN** : DISTRITO DE ANGASMARCA, PROVINCIA DE SANTIAGO DE CHUCO, DEPARTAMENTO DE LA LIBERTAD  
**SECTOR** : MINERÍA  
**MATERIAS** : COMPROMISOS AMBIENTALES  
RESIDUOS SÓLIDOS  
RESPONSABILIDAD ADMINISTRATIVA  
MEDIDAS CORRECTIVAS  
REGISTRO DE ACTOS ADMINISTRATIVOS

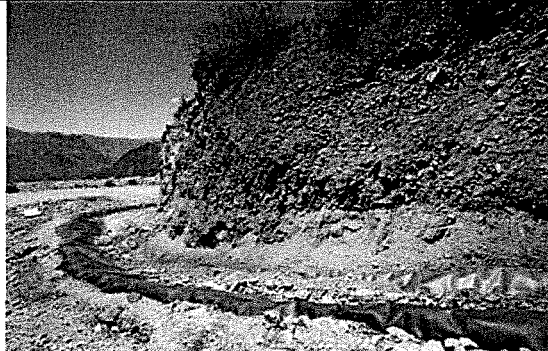
*El canal perimetral del depósito de desmontes y tajo Gentiles se encontraba colmatado de sedimentos en algunos tramos.*

<p>Fotografía N° 82: HALLAZGO N° 1: El canal perimetral del depósito de desmontes y tajigües se encontraba colmatado de sedimentos en algunos tramos. Coordenadas UTM Datum WGS 84: 9093562 N y 829799 E.</p>

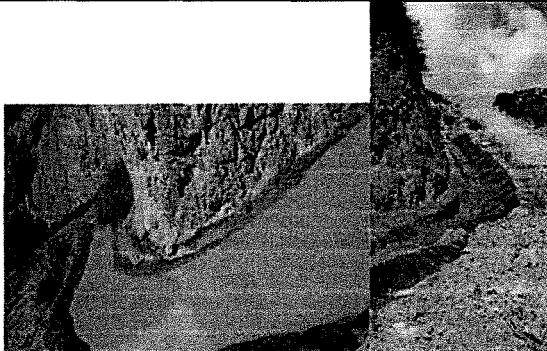
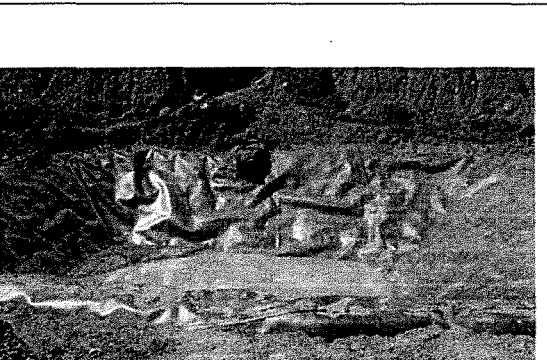
- 76. Sin embargo, de acuerdo a lo analizado en el Informe Final, a través de su escrito de respuesta al Informe Preliminar, Minera Rosario de Belén acreditó haber corregido la presente conducta infractora -la cual constituye un incumplimiento trascendente<sup>44</sup>- ya que, de la revisión de las vistas fotográficas presentadas, la SFEM advirtió que se trata de la misma zona de los hallazgos objeto de la presente imputación, conforme se verifica a continuación:

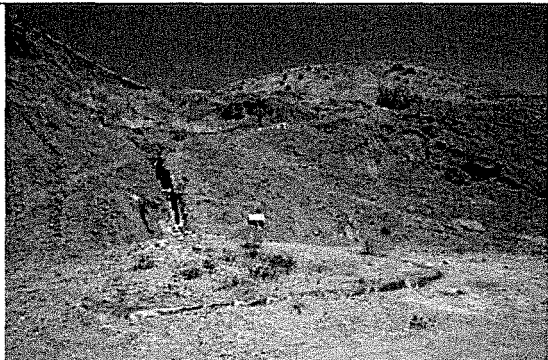
*La poza desarenadora N°6 del depósito de top soil se encontraba colmatada de sedimentos.*

<p>Fotografía N° 83: HALLAZGO N° 2: La poza desarenadora N° 6 del depósito de top soil se encontraba colmatada de sedimentos. Coordenadas UTM Datum WGS 84: 9093538 N y 830075 E.</p>

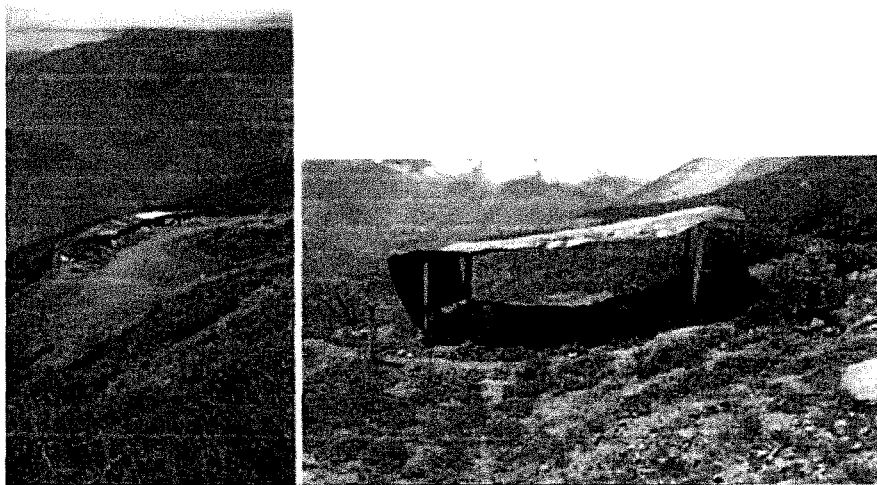
Fotografías presentadas por Minera Rosario de Belén

- (ii) No obstante, conforme a lo indicado en el Informe de Supervisión, las vistas fotográficas que el administrado presenta no permiten observar la impermeabilización del suelo con geomembrana, no se aprecia que haya cercado ni techado la instalación donde almacena sus residuos peligrosos, así como tampoco se acredita el manejo de los residuos peligrosos verificados durante la Supervisión Regular 2016, conforme se aprecia a continuación<sup>49</sup>:

86. El análisis efectuado por la SFEM es compartido por esta Dirección, en tanto, las vistas fotográficas presentadas por el administrado no acreditan el cese del posible efecto nocivo que se desprende de la presente conducta infractora, por los fundamentos antes señalados.
87. En consecuencia, y en virtud de lo establecido en el Artículo 22° de la Ley del Sinefa y en los Artículos 18° y 19° del RPAS, en el presente caso corresponde dictar la siguiente medida correctiva:

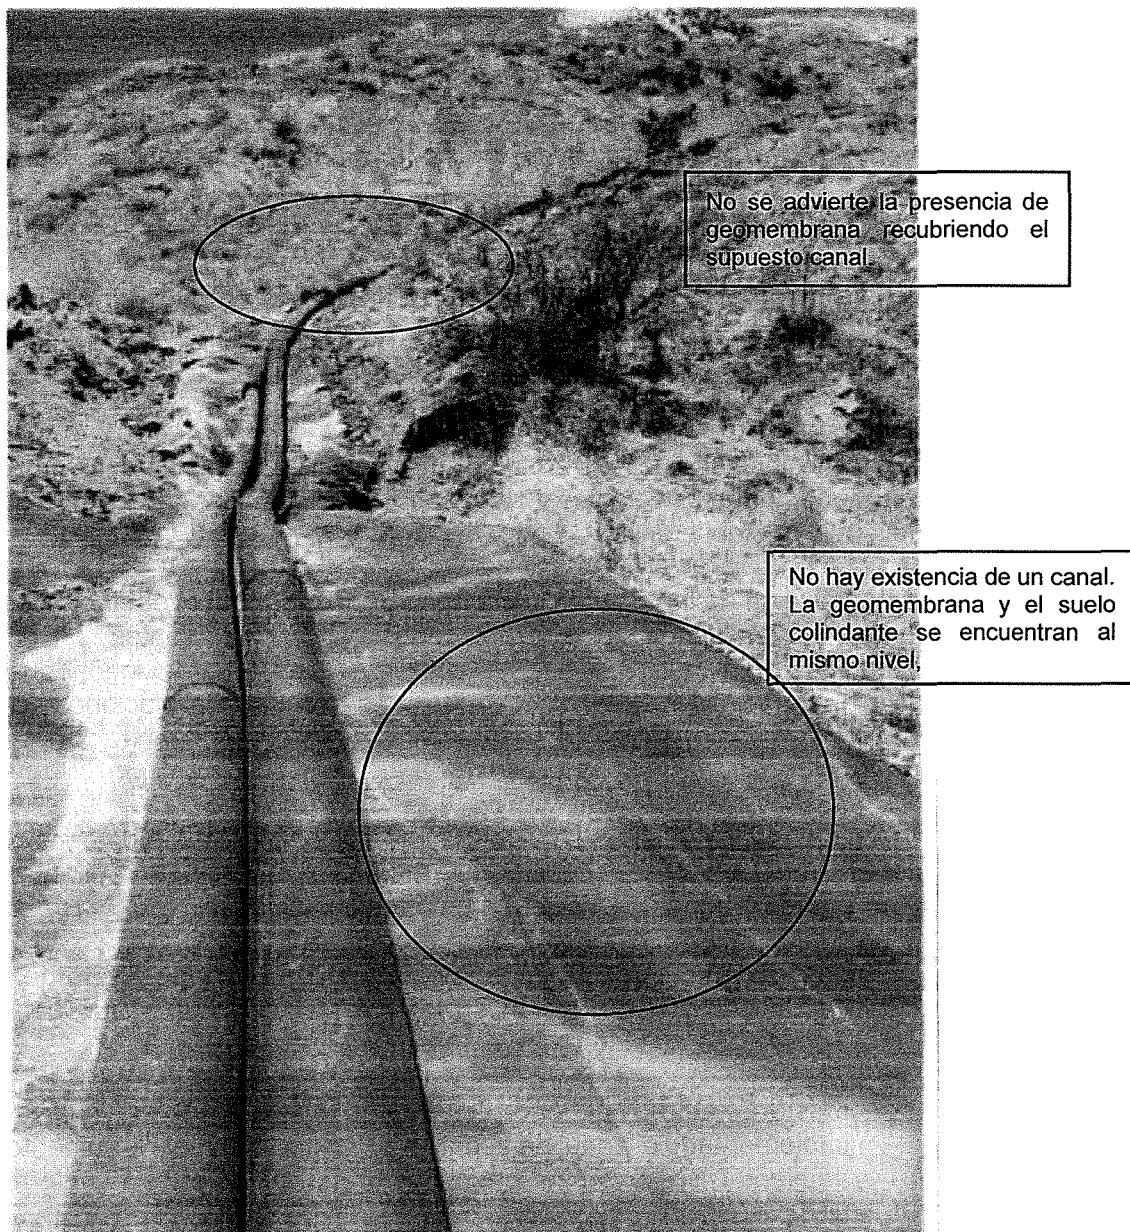
**Foto N° 1**

- (iii) Existen tramos del recorrido de las tuberías en los cuales no se advierte presencia de geomembrana que recubra el supuesto canal, tal como consta en la Fotografía N° 1 del referido escrito.
108. El análisis efectuado por la SFEM es compartido por esta Dirección, en tanto, las vistas fotográficas presentadas por el administrado no acreditan el cese del posible efecto nocivo que se desprende de la presente conducta infractora, por los fundamentos antes señalados y tal como se puede apreciar a continuación<sup>54</sup>:
