Organismo de Evaluación y Fiscalización Ambiental

Resolución Directoral N° 2632-2018-OEFA/DFAI

Expediente N° 0381-2018-OEFA/DFAI/PAS

EXPEDIENTE N° : 0381-2018-OEFA/DFAI/PAS
 ADMINISTRADO : PAN AMERICAN SILVER HUARÓN S.A.
 UNIDAD FISCALIZABLE : HUARÓN
 UBICACIÓN : DISTRITOS DE HUAYLLAY, PROVINCIA DE CERRO DE PASCO, DEPARTAMENTO DE PASCO
 SECTOR : MINERÍA
 MATERIAS : MEDIDAS DE PREVENCIÓN Y CONTROL INCUMPLIMIENTO DE REQUERIMIENTO DE INFORMACIÓN RESPONSABILIDAD ADMINISTRATIVA MEDIDAS CORRECTIVAS REGISTRO DE ACTOS ADMINISTRATIVOS

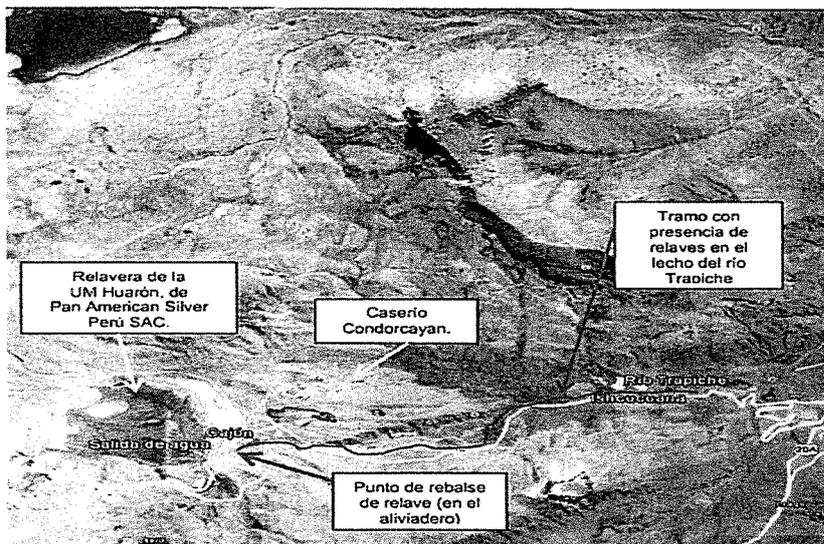
- 16. Durante la Supervisión Especial 2016, la DSAEM constató que el derrame de relaves producido en el aliviadero de emergencia del Depósito de Relaves N° 5 (en adelante, **DR N° 5**), ubicado en las coordenadas UTM WGS 84: 8 782 889N, 347 238 E (en adelante, **aliviadero de emergencia antiguo**) discurrió hacia el vertedero de emergencia de dicho depósito y posteriormente dos kilómetros y medio (2.5 km.) aguas abajo, hacia el cauce del río Trapiche (río San José - zona Trapiche) y la quebrada San José¹⁵, el recorrido de dicho derrame, se puede apreciar en la siguiente imagen¹⁶:

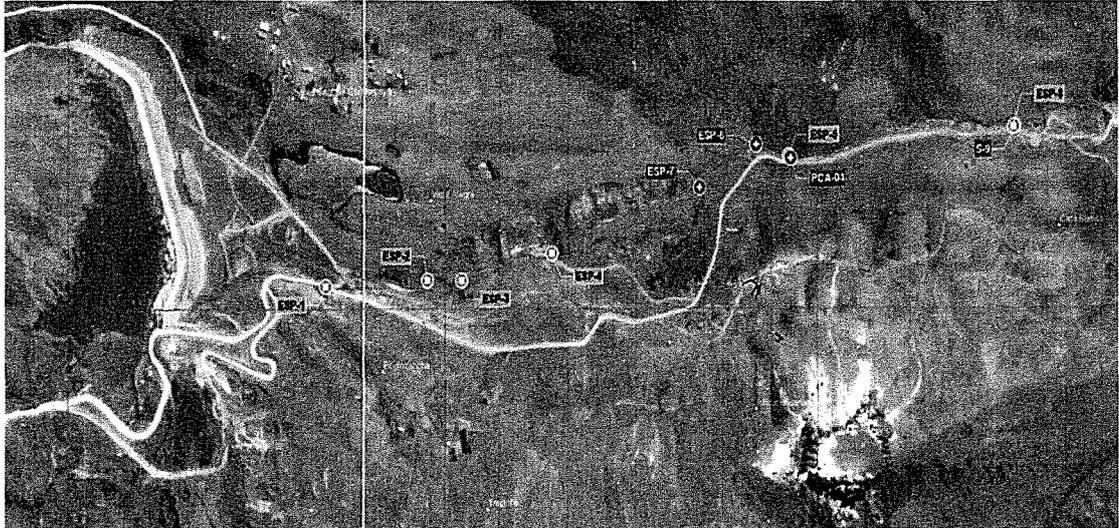
de control de aguas "PCA-4" y "ESP-8" ubicado en el río San José, a cinco metros (5 m.) de la vía de acceso que conduce hacia la unidad fiscalizable Huarón²⁰.

20. Las mencionadas tomas de muestra se pueden apreciar en la siguiente imagen²¹:

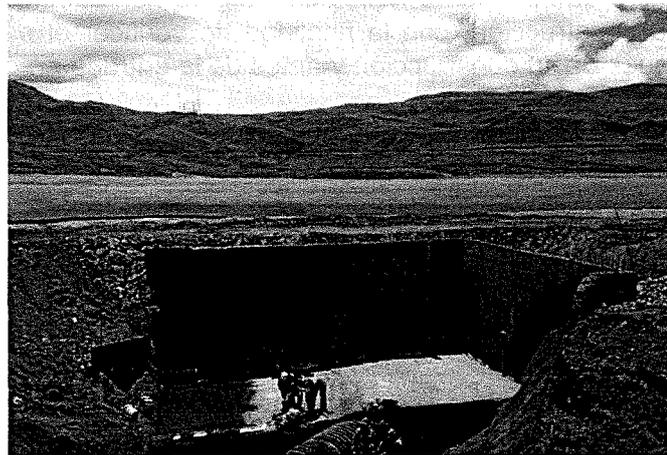
"Vista N° 6: Embovedado con concreto armado"

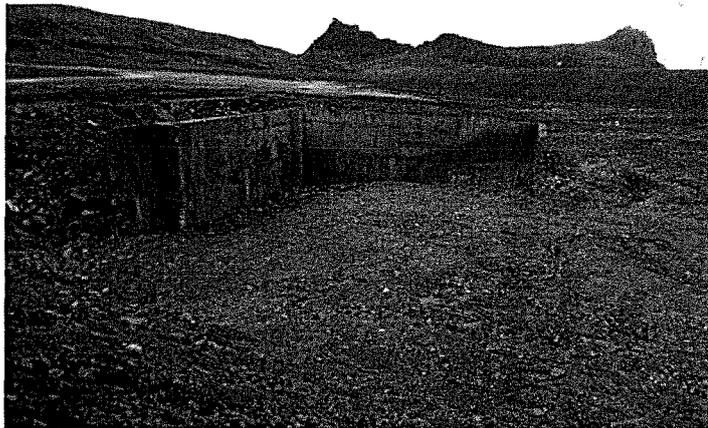
"Vista N° 6: Luego del embovedado de concreto armado se ha cubierto con material estructural"

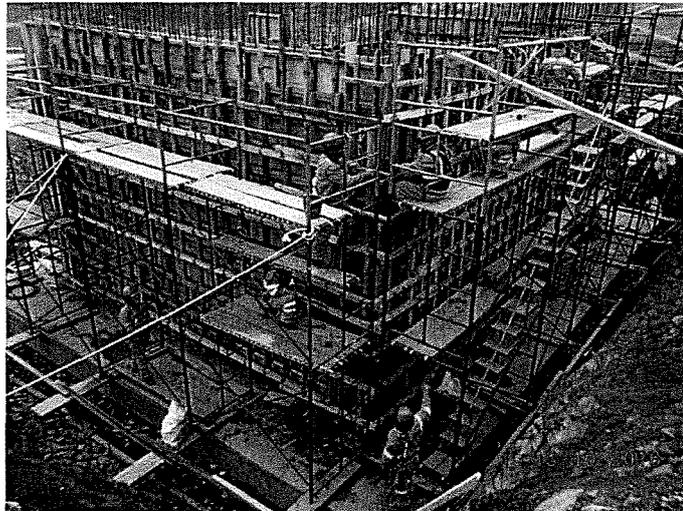
"Vista N° 2: Encofrado de Aliviadero Nuevo"

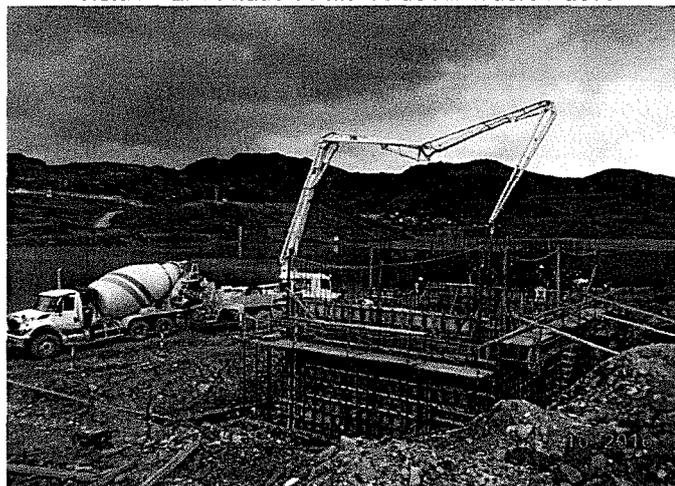
"Vista N° 2: Vaciado de Muros de Aliviadero Nuevo"

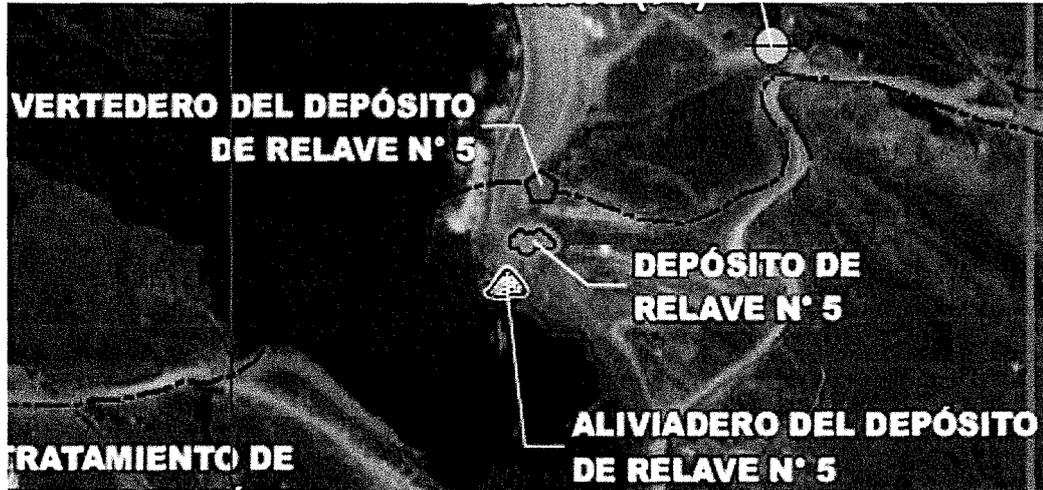
Imagen N° 1: Extracto del Mapa denominado "Componentes Verificados" correspondiente a la Supervisión Especial 2017

- 59. De la revisión de la Imagen N° 1, esta Dirección advierte que, en efecto, a la fecha de la Supervisión Especial 2017, el área correspondiente a la ubicación del aliviadero de emergencia antiguo, había pasado a formar parte del recrecimiento del DR N° 5, lo cual se condice con lo señalado por Pan American, respecto de la clausura (embovedado y recubrimiento con material granular) de dicho componente.
- 60. Mientras que, de las vistas fotográficas precedentes, se observa que, el aliviadero de emergencia nuevo, de acuerdo a las coordenadas señaladas, se encuentra en una ubicación más al sur que su componente predecesor, lo descrito anteriormente, se puede apreciar en la siguiente imagen:

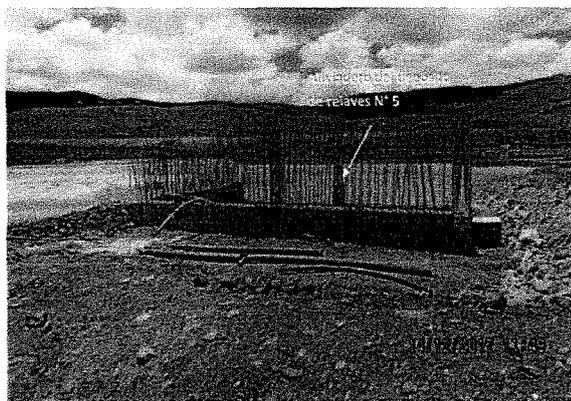
Fotografía 21. Vista del aliviadero del depósito de relaves N° 5, ubicado en las coordenadas UTM WGS 84: 8 782 888 N, 347 269 E y 4 574 altitud. Se observó una estructura de concreto, diseñado para conducir el agua de pondaje hacia la Planta de Tratamiento de agua de mina San José.

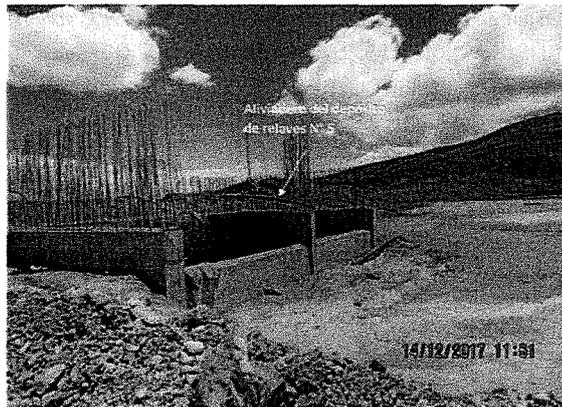
Fotografía 22. Otra vista fotográfica del aliviadero del depósito de relaves N° 5.

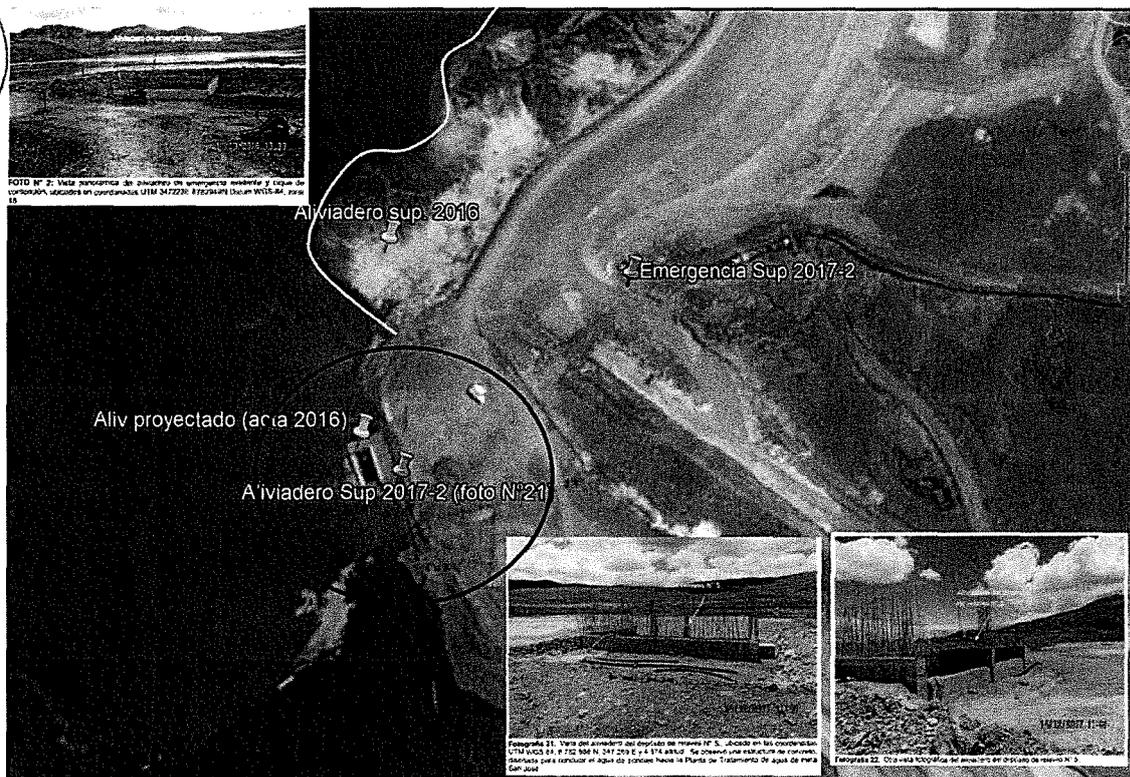
Imagen N° 2: Ubicaciones del aliviadero de emergencia antiguo y del aliviadero de emergencia nuevo

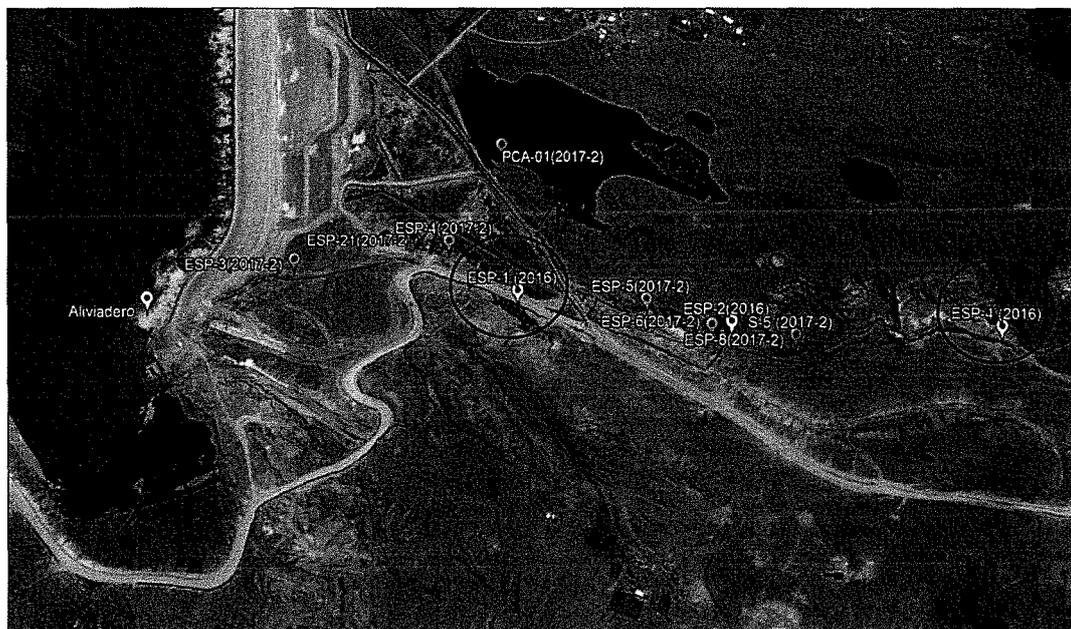
64. En la Supervisión Especial 2017, realizada producto de un nuevo derrame de relaves, también se efectuaron tomas de muestras de suelo, sedimentos y agua superficial a fin de acreditar los impactos ocasionados, por ello, a fin de verificar qué tomas de muestra coinciden entre las recabadas durante la Supervisión Especial 2016 y la Supervisión Especial 2017, se realizó la correspondiente comparación, la cual se presenta a continuación:

Imagen N° 3: Ubicaciones de algunas tomas de muestra efectuadas en la Supervisiones Especiales 2016 y 2017⁴⁸
