Resolución Directoral N° 2638-2018-OEFA/DFAI

Expediente N° 0181-2018-OEFA/DFAI/PAS

EXPEDIENTE N° : 0181-2018-OEFA/DFAI/PAS
ADMINISTRADO : SOUTHERN PERU COPPER CORPORATION
SUCURSAL DEL PERU
UNIDAD FISCALIZABLE : TOQUEPALA
UBICACIÓN : DISTRITO DE ILABAYA, PROVINCIA DE JORGE
BASADRE, DEPARTAMENTO DE TACNA
SECTOR : MINERÍA
MATERIAS : COMPROMISOS AMBIENTALES
RESPONSABILIDAD ADMINISTRATIVA

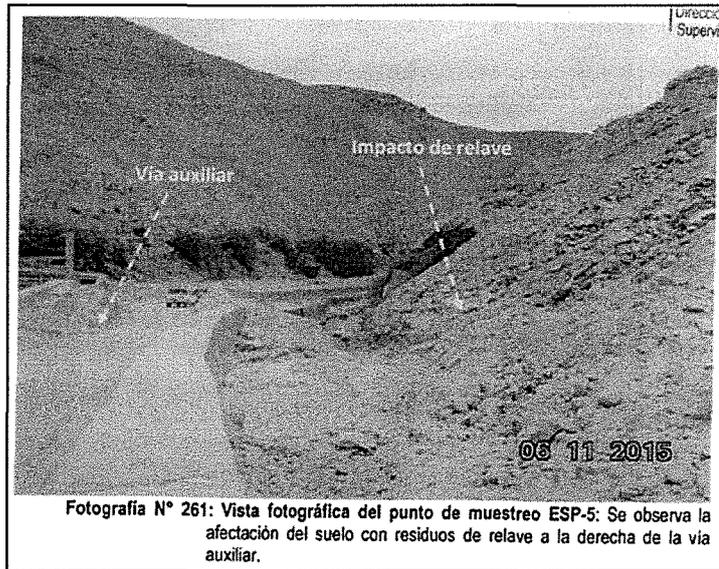
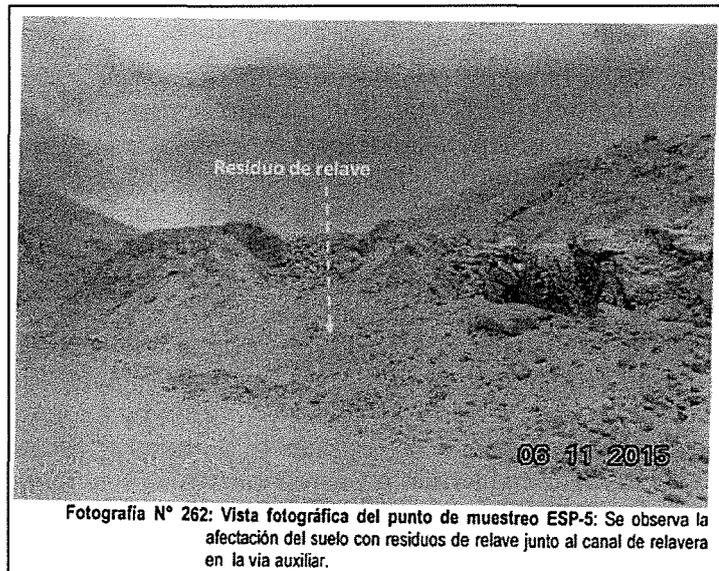
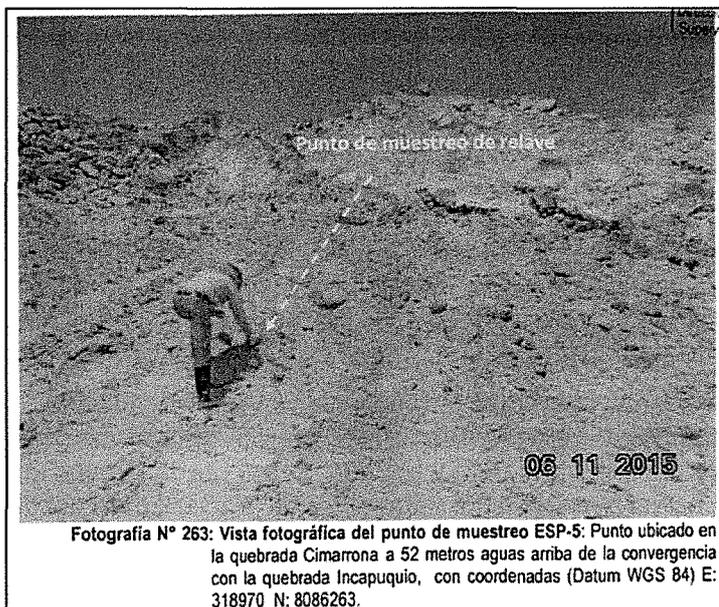
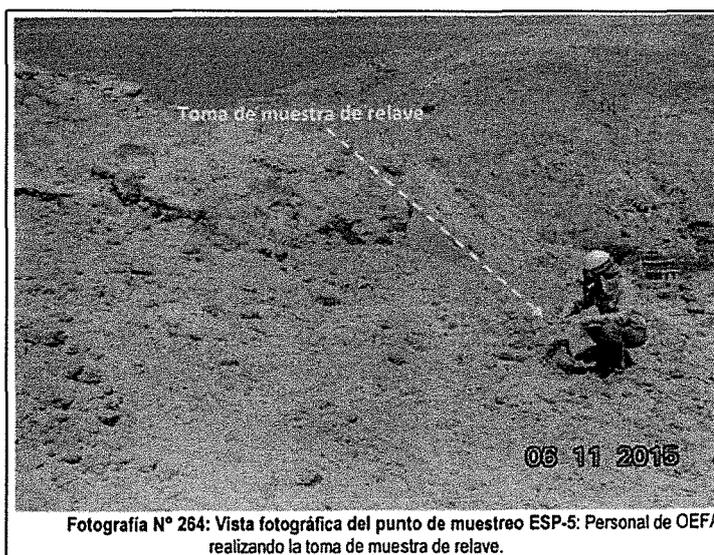
19. Habiéndose definido la obligación ambiental, se debe proceder a analizar si este fue incumplido o no.
 - b) Análisis del hecho imputado
20. Durante las acciones de la Supervisión Regular 2015, en el punto de convergencia de las quebradas Cimarrona e Incapuquio¹⁷, se constató la existencia de relaves secos, específicamente en el talud externo de la quebrada Cimarrona y en la vía auxiliar de tránsito vehicular adyacente a la referida quebrada¹⁸.
21. Lo verificado por la Dirección de Supervisión se encuentra sustentado en el Hallazgo N° 2 del Acta de Supervisión¹⁹ y en las Fotografías N° 261 a la 264 del Panel Fotográfico del Informe de Supervisión Directa N° 986-2016-OEFA/DS-MIN²⁰, conforme el siguiente detalle:

De acuerdo a lo detallado en los documentos que obran en el expediente, así como del análisis del Mapa N°LBT-TQ-20 contenido en el Estudio de Impacto Ambiental Ampliación de las Concentradora Toquepala y Recrecimiento del Embalse de Quebrada Honda, aprobado mediante Resolución Directoral N° 611-2014-EM/DGAAM, se advierte que la quebrada Cimarrona e Incapuquio transportan los relaves provenientes de las unidades mineras Cuajone y Toquepala, respectivamente.

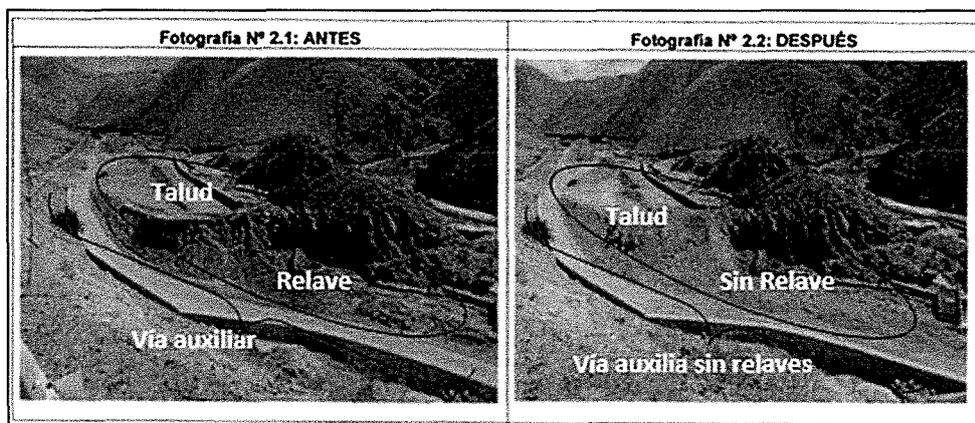
- (i) Sobre el particular, se debe indicar que mediante documento presentado al OEFA el 22 de diciembre de 2015²¹ (previo al inicio del procedimiento administrativo sancionador), el administrado presentó un informe de levantamiento y subsanación de los hallazgos advertidos durante la Supervisión Regular 2015. Respecto del hecho detectado bajo análisis, el administrado señaló que realizó el retiro del relave seco que se encontraba en el talud externo de la quebrada Cimarrona y en la vía auxiliar de tránsito vehicular adyacente a la referida quebrada. A fin de acreditar lo antes detallado, el administrado presentó las siguientes fotografías:

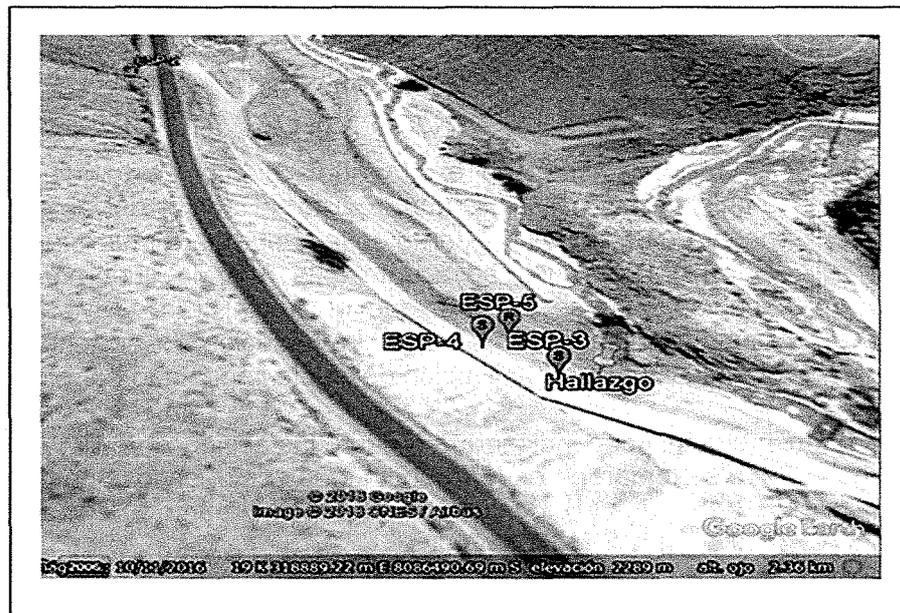
Gráfico N° 1

- (vi) De la georreferenciación de las coordenadas de los puntos de muestreo en el programa Google Earth, se obtiene la siguiente imagen:

- (vii) De acuerdo a los resultados de laboratorio, se advierte que la concentración de cadmio total y plomo total en el punto ESP-5²⁵ excede respecto del punto ESP-2²⁶, de acuerdo al siguiente detalle:

- (ix) En ese sentido, habiéndose advertido la presencia de mayor concentración de cadmio y plomo en el punto ESP-5, respecto del punto ESP-2, se concluye que la composición química del suelo fue afectada con la disposición del relave sobre el suelo, toda vez que el relave no es un componente natural del mismo.

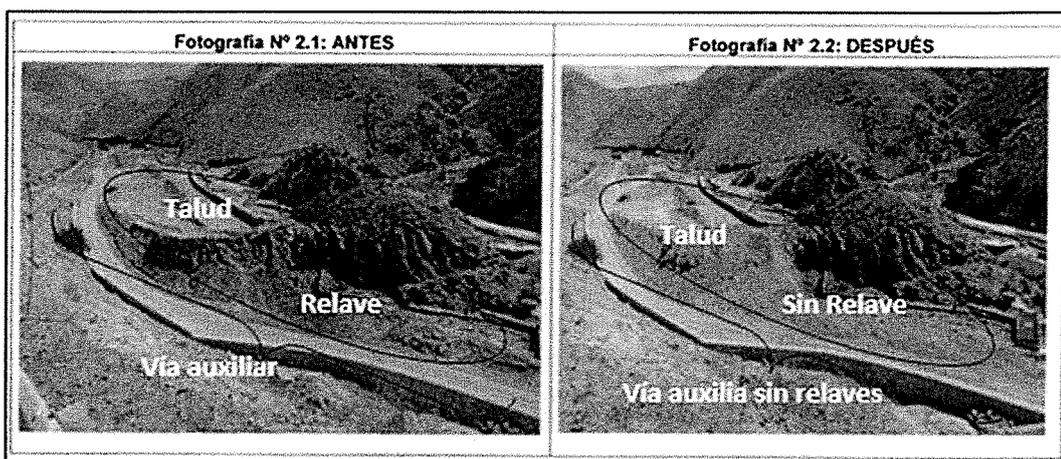
25. Al respecto, de la revisión del escrito del 22 de diciembre del 2015, se tiene que el titular minero señaló que realizó el retiro del relave seco que se encontraba en el talud externo de la quebrada Cimarrona y en la vía auxiliar de tránsito vehicular adyacente a la referida quebrada. A fin de acreditar lo antes detallado presentó las siguientes fotografías:

26. Al respecto, de la revisión de las fotografías presentadas por el titular minero, si bien se evidencia que el relave adyacente a la vía auxiliar fue retirado, el titular minero no presentó evidencias de las medidas tomadas a fin de rehabilitar el suelo impactado con relave ni las medidas de previsión y control tomadas a fin de evitar y/o impedir que el relave entre en contacto con el suelo a lo largo de su recorrido al embalse de relaves.

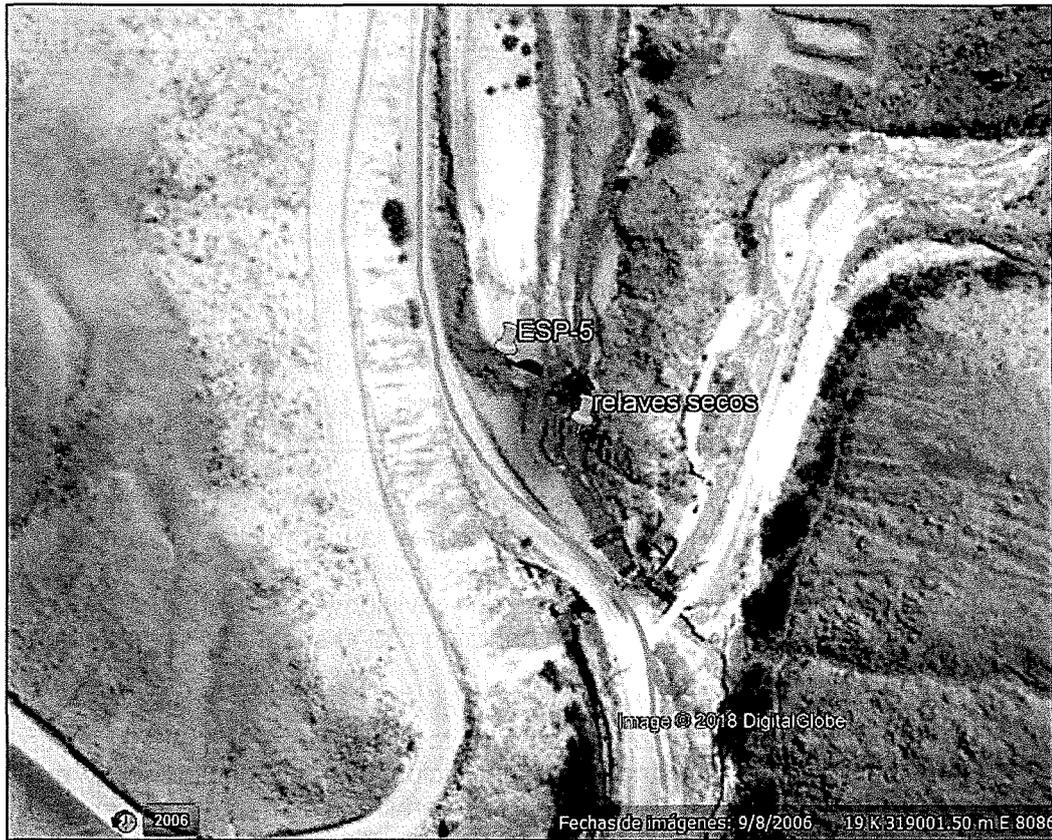
28. Al respecto, de las imágenes satelitales que datan de setiembre del año 2006, se observa que desde esa fecha se puede verificar que la zona del hallazgo se viene utilizando únicamente para fines de la actividad minera, observándose el talud realizado para la vía de acceso auxiliar adjunta que es un componente minero para el transporte del relave.

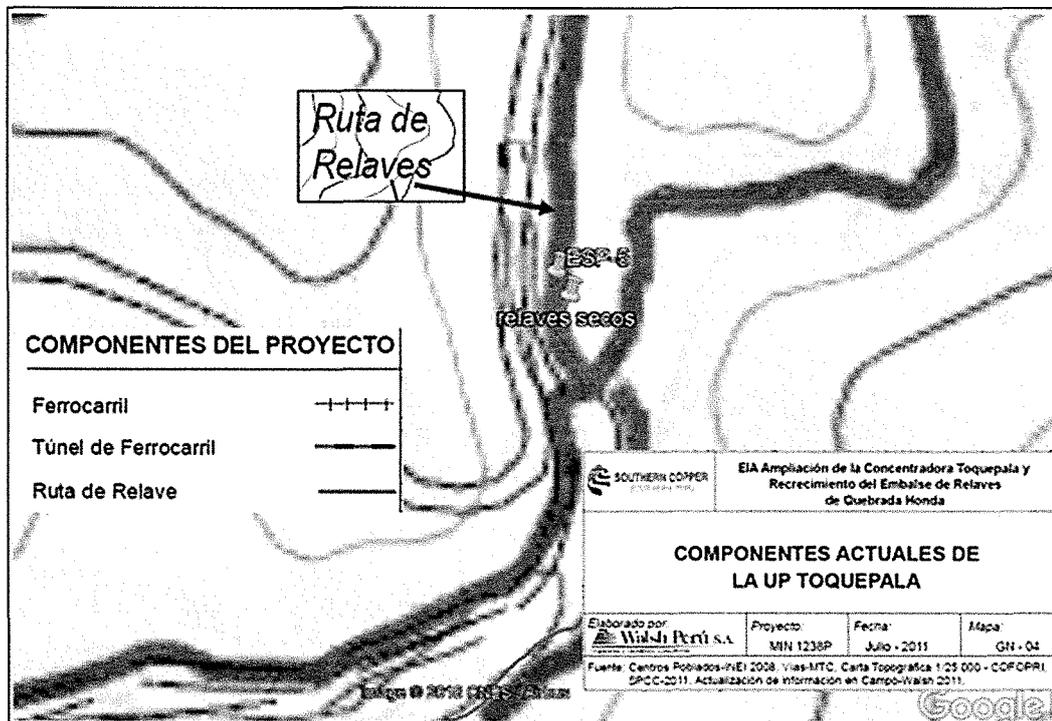
29. Asimismo, de la superposición de Plano – Componentes Actuales de la UP Toquepala del Estudio de Impacto Ambiental de la Concentradora Toquepala y Recrecimiento del Embalse de Relaves de Quebrada Honda, se confirma que el área del presente hallazgo corresponde a un área industrial, tal como se observa a continuación:

30. Por lo tanto, considerando que la zona del hecho constatado pertenece a un área industrial, no corresponde la remediación del suelo impactado con relave, pues este será exigible al cierre de componente.
