Resolución Directoral N° 2646-2018-OEFA/DFAI

Expediente N° 1611-2018-OEFA/DFAI/PAS

EXPEDIENTE N° : 1611-2018-OEFA/DFAI/PAS
ADMINISTRADO : COMPAÑÍA DE MINAS BUENAVENTURA S.A.A.
UNIDAD FISCALIZABLE : JULCANI
UBICACIÓN : DISTRITO DE CCOCHACCASA, PROVINCIA DE
ANGARES, DEPARTAMENTO DE
HUANCAVELICA
SECTOR : MINERÍA
MATERIAS : MEDIDAS DE PREVISIÓN Y CONTROL
RESPONSABILIDAD ADMINISTRATIVA
MEDIDA CORRECTIVA

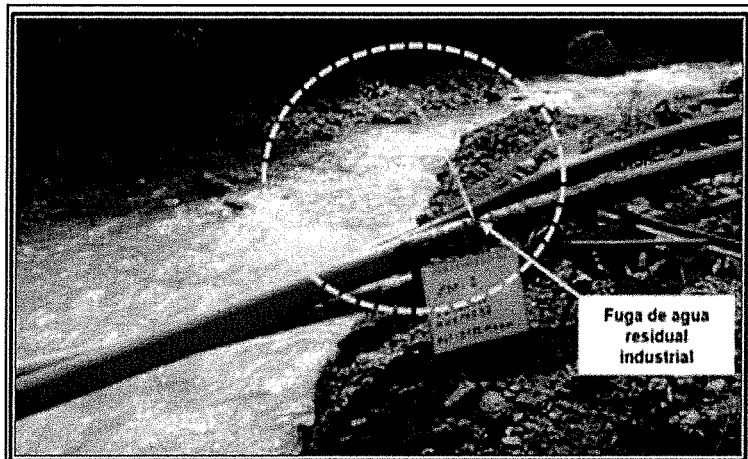
- (v) En virtud de la fotografía N° 35 del Panel Fotográfico del Anexo 3 del Informe de Supervisión se advierte que la descarga del agua residual no se habría efectuado directamente sobre el suelo, sino que la misma esta direccionada hacia el cuerpo de agua (quebrada Palcas):

Fotografía N° 35: Punto de muestreo ESP-2, descarga de agua residual industrial sobre la quebrada Palcas proveniente de la tubería de conducción del depósito de relave N° 7 hacia la planta de tratamiento de aguas acidas Palcas, en las coordenadas WGS 84: 519532 E; 8565077 N.

- (vi) El vertimiento de agua residual hacia la quebrada Palcas sí puede generar un daño potencial al ambiente, en tanto que los resultados obtenidos en el punto de muestreo identificado como ESP-2¹⁵ presentaba exceso de los Límites Máximos Permisibles para la descarga de efluentes de actividades minero metalúrgicas, aprobados mediante Decreto Supremo N° 010-2010-MINAM (en adelante, **LMP**) respecto de los parámetros pH, arsénico total y zinc total.

- 47. De las fotografías contenidas en el escrito con Registro N° 2017-E01-043755, se acredita que el administrado realizó el cambio de la tubería averiada, reemplazándola por una línea nueva de 200 metros lineales. En ese sentido, se ha eliminado la fuga del agua residual industrial hacia la quebrada Palcas detectada durante la Supervisión Regular 2017.
