EXPEDIENTE N° : 1021-2018-OEFA/DFAI/PAS  
 ADMINISTRADO : CNPC PERÚ S.A.<sup>1</sup>  
 UNIDAD PRODUCTIVA : LOTE X  
 UBICACIÓN : DISTRITO DE EL ALTO, PROVINCIA DE TALARA,  
 DEPARTAMENTO DE PIURA  
 SECTOR : HIDROCARBUROS LÍQUIDOS  
 MATERIAS : MEDIDAS DE PREVENCIÓN  
 ARCHIVO

Lima, 31 OCT. 2018

VISTOS: El Informe Final de Instrucción N° 1838-2018-OEFA/DFAI/SFEM del 26 de octubre del 2018, y, demás actuados en el expediente;

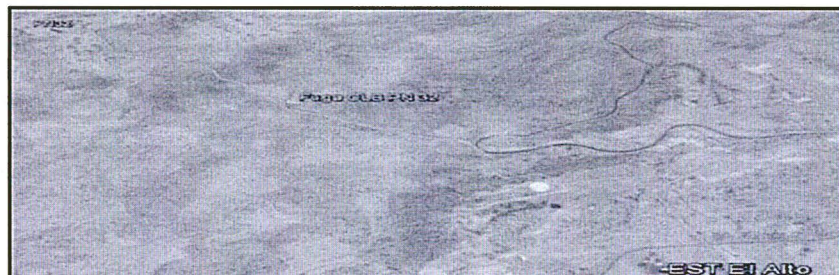
<sup>17</sup> Cabe indicar que los inhibidores de corrosión y biocidas inyectados en el oleoducto OLB-0018-158 que va de la batería PN-32 a la Estación de Bombeo El Alto, comprende también dentro del mismo, el punto del derrame ocurrido el 5 de agosto de 2015, conforme se muestra a continuación:
