**EXPEDIENTE N°** : 314-2018-OEFA/DFAI/PAS  
**ADMINISTRADO** : SAVIA PERÚ S.A.<sup>1</sup>  
**UNIDAD FISCALIZABLE** : LOTE Z-2B  
**UBICACIÓN** : DISTRITO DE LA BREA Y NEGRITOS, PROVINCIA DE TALARA, DEPARTAMENTO DEL PIURA  
**SECTOR** : HIDROCARBUROS LÍQUIDOS  
**MATERIAS** : MEDIDAS DE PREVENCIÓN  
 ACONDICIONAMIENTO DE RESIDUOS PELIGROSOS  
 INSTRUMENTO DE GESTIÓN AMBIENTAL  
 ALMACENAMIENTO DE SUSTANCIAS QUÍMICAS  
 SISTEMA DE CONTENCIÓN  
 REMISIÓN DE DOCUMENTACIÓN  
 EXCESO DE LÍMITES MÁXIMOS PERMISIBLES  
 PROGRAMAS DE MANTENIMIENTO  
 RESPONSABILIDAD ADMINISTRATIVA  
 MEDIDAS CORRECTIVAS  
 REGISTRO DE ACTOS ADMINISTRATIVOS  
 ARCHIVO

**VISTO:** El Informe Final de Instrucción N° 1534-2018-OEFA/DFAI/SFEM del 29 de agosto del 2018, y demás documentos que obran en el expediente; y,

III.1. Hecho imputado N° 1: Savia Perú S.A. no adoptó las medidas de prevención para evitar el impacto negativo en diferentes zonas, toda vez que, se observó lo siguiente:

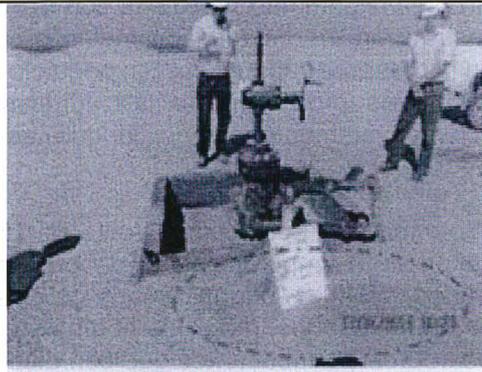
Registros Fotográficos N° 108A y 108B. Pozo L46- Yacimiento Litoral. Se observó goteo de crudo en válvula de cabezal e impregnaciones de hidrocarburo en el suelo adyacente a la cantina.

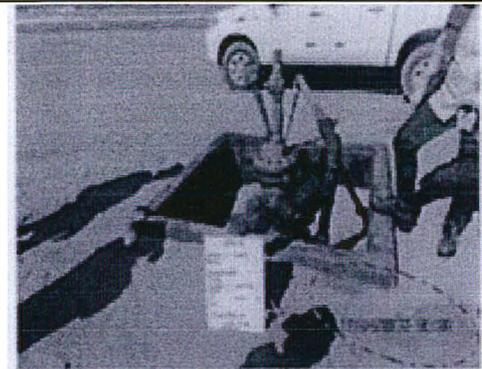
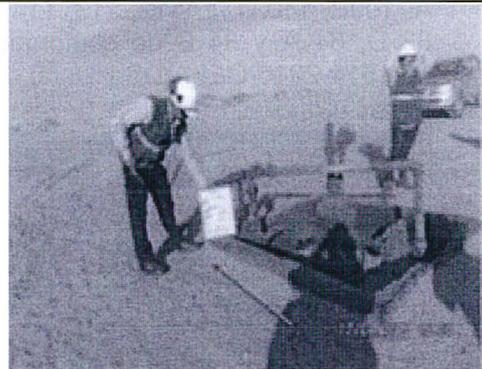
Registros Fotográficos N° 109A y 109B. Pozo L34- Yacimiento Litoral. Se observó impregnaciones de hidrocarburo en el suelo adyacente a la cantina.

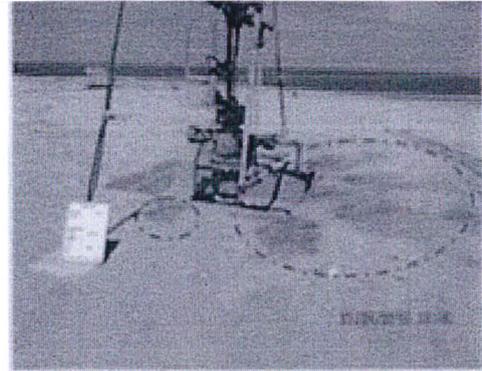
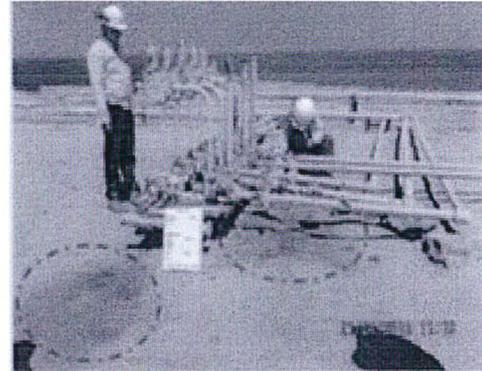
Registros Fotográficos N° 110 y 111. Pozo 49, Batería Capullana - Yacimiento Lobitos. Se observó suelo impregnado con hidrocarburos en tres lados de la cantina y debajo del área de manifold de inyección ubicado a 15 m de dicho pozo.

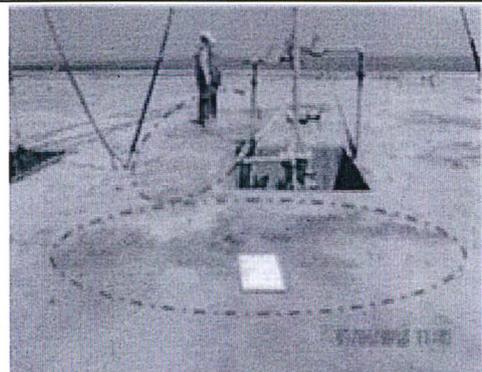
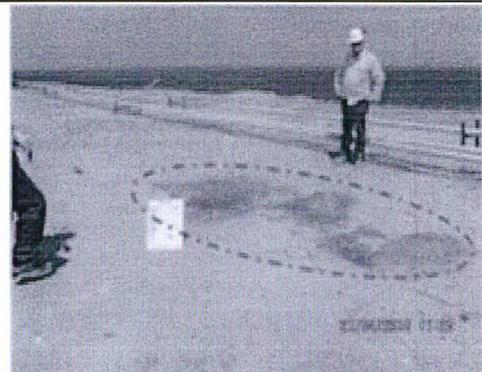
Registros Fotográficos N° 112 y 113. Pozo 162 y 179, Batería Capullana - Yacimiento Lobitos. Se observó suelo impregnado con hidrocarburos colindante al pozo N° 162 y próximo a la línea de inyección a aproximadamente 15 metros del pozo N° 179.

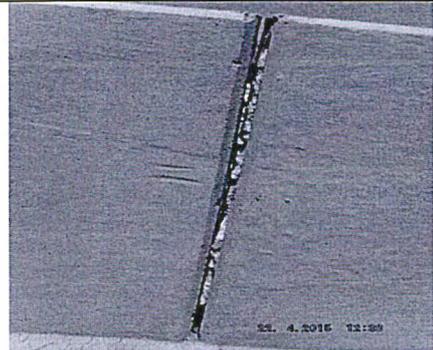
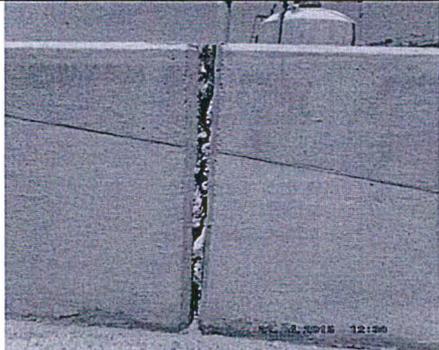
<p>FOTO N° 04B: Almacén de Combustibles – Muelle Tortuga Se observó la presencia de grietas entre las juntas de dilatación del muro de retención del patio de tanques de Diesel. Grieta #1.</p>	<p>FOTO N° 04C: Almacén de Combustibles – Muelle Tortuga Se observó la presencia de grietas entre las juntas de dilatación del muro de retención del patio de tanques de Diesel. Grieta #2.</p>

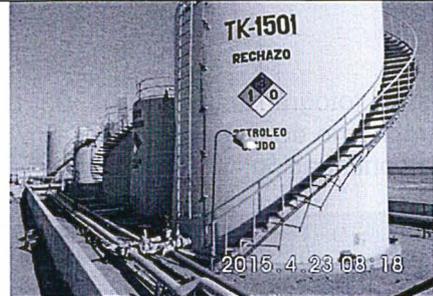
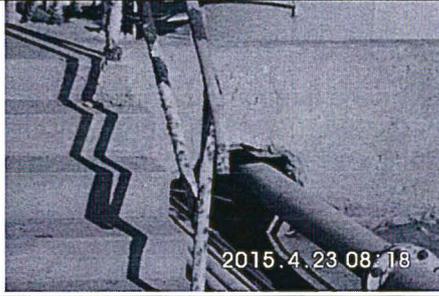
<p>FOTO N° 05A: Planta de Almacenamiento PTS Área estanca de los tanques de tratamiento de crudo.</p>	<p>FOTO N° 05B: Planta de Almacenamiento PTS Se observó que el muro de retención del área estanca de los tanques de tratamiento de crudo, presenta un agujero de aproximadamente 10 pulgada de diámetro.</p>

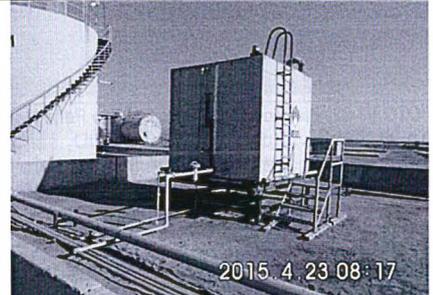
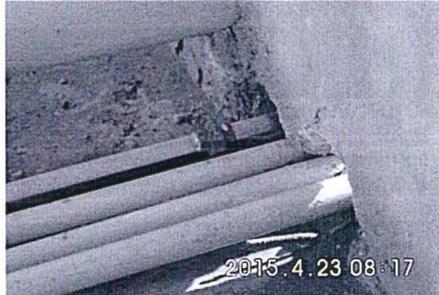
<p>FOTO N° 06A: Planta de Almacenamiento PTS Área estanca del tanque de almacenamiento de Diesel.</p>	<p>FOTO N° 06B: Planta de Almacenamiento PTS Se observó que el muro de retención del área estanca del tanque de almacenamiento de Diesel, presenta un agujero de aproximadamente 10 pulgada de diámetro.</p>

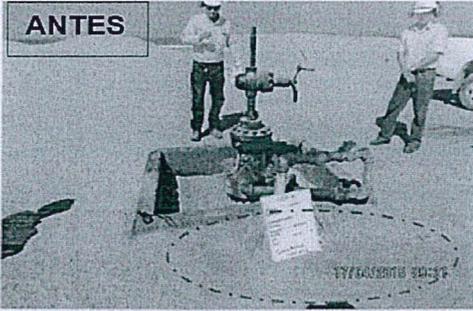
**Pozo L46**

**FOTO N° 108A: Pozo L46 - Yacimiento Litoral**  
 En el pozo L46, productor por suabeo, se observó goteo de crudo en válvula de cabezal e impregnaciones de hidrocarburo en el suelo adyacente a la cantina de concreto. Área aproximada 1m<sup>2</sup>. (Coordenadas UTM (WGS84), Zona 17: 9478494N, 0467008E)

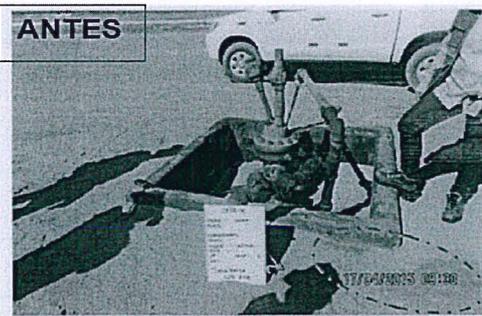
**Pozo L34**

**FOTO N° 109A: Pozo L34 - Yacimiento Litoral**  
 En el pozo L34, productor por suabeo, se observó impregnaciones de hidrocarburo en el suelo adyacente a la cantina de concreto. Área aproximada de 1 m<sup>2</sup>. (Coordenadas UTM (WGS84), Zona 17: 9478644N, 0466867E)
