Resolución Directoral N° 2691-2018-OEFA/DFAI

Expediente N° 1519-2017-OEFA/DFSAI/PAS

EXPEDIENTE : 1519-2017-OEFA/DFSAI/PAS  
 ADMINISTRADO : COMPAÑÍA MINERA ARES S.A.C.  
 UNIDAD FISCALIZABLE : SIPÁN  
 UBICACIÓN : DISTRITO DE LLAPA, PROVINCIA DE SAN MIGUEL, DEPARTAMENTO DE CAJAMARCA  
 SECTOR : MINERÍA  
 MATERIA : COMPROMISOS AMBIENTALES ARCHIVO

**Único hecho imputado: El titular minero no implementó canales interceptores para la captación de agua ácida en el botadero N° 2, incumpliendo lo establecido en su instrumento de gestión ambiental**

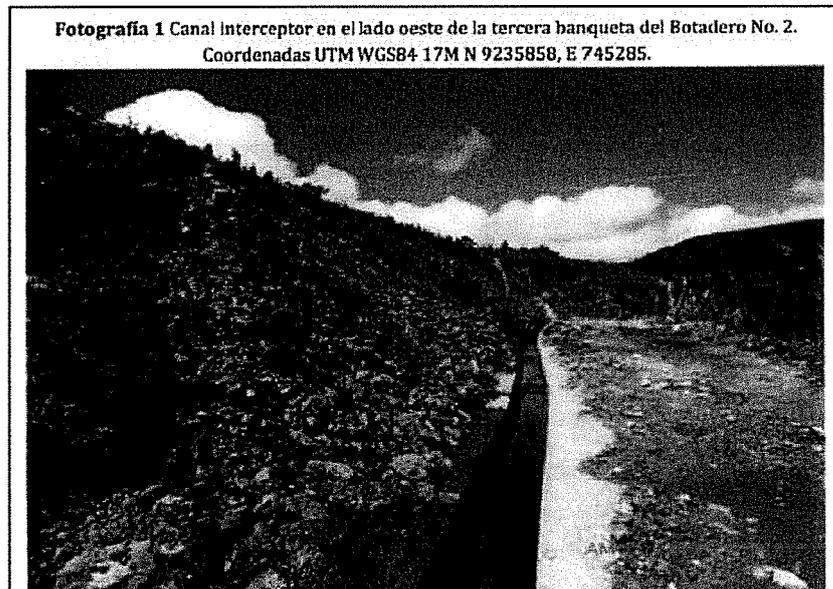
- Ahora bien, en el escrito de descargos el administrado presenta fotografías fechadas (8 de marzo de 2016) en las que se observa los canales interceptores del lado oeste y lado sur (ubicados en la tercera banqueta de botadero N° 2), así como la respectiva tubería de 8 pulgadas que sirve para evacuar las aguas de contacto recolectadas por los canales interceptores (24 de junio de 2016); por último, se observa al canal colector ubicado al pie del botadero N° 2:

- De la revisión de las fotografías N° 1 y 2 del escrito de descargos, se evidencia que se ha implementado el canal interceptor para la captación de las aguas de contacto del botadero N° 2, los cuales se ubica al lado Norte y Sur, conforme el siguiente plano:

23. De la revisión del primer escrito de descargos, se advierte que el 8 de marzo de 2016 el administrado ya había implementado los canales interceptores del botadero N° 2, toda vez que, en las fotografías N° 1 y 2 se evidencia que se ha implementado el canal interceptor para la captación de las aguas de contacto del botadero N° 2, los cuales se ubica al lado Norte y Sur, tal como señala la SFEM.

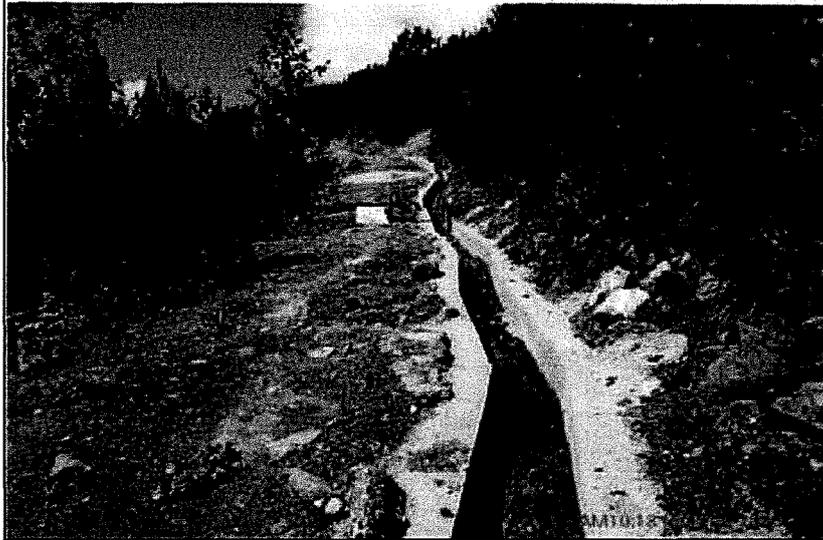
Fotografía 2 Canal interceptor en el lado sur este de la tercera banqueta del Botadero No. 2. Coordenadas UTM WGS84 17M N 9235778, E 745310.
