Resolución Directoral N° 2701-2018-OEFA/DFAI
Expediente N° 2499-2017-OEFA/DFSAI/PAS

EXPEDIENTE N° : 2499-2017-OEFA/DFAI/PAS
ADMINISTRADO : ATN 1 S.A.¹
UNIDAD FISCALIZABLE : LÍNEA DE TRANSMISIÓN 220 KV S.E. NUEVA TINTAYA – S.E. CONSTANCIA
UBICACIÓN : DISTRITOS DE ESPINAR, VELILLE Y LIVITACA, PROVINCIA DE ESPINAR Y DEPARTAMENTO DE CUSCO
SECTOR : ELECTRICIDAD
MATERIAS : RESPONSABILIDAD ADMINISTRATIVA
MEDIDAS CORRECTIVAS

III.1 Hecho imputado N° 1: ATN 1 no ejecutó el plan de revegetación dentro del área de la faja de servidumbre y al pie de las torres T-138 y T-142, de acuerdo a lo establecido en su Estudio de Impacto Ambiental

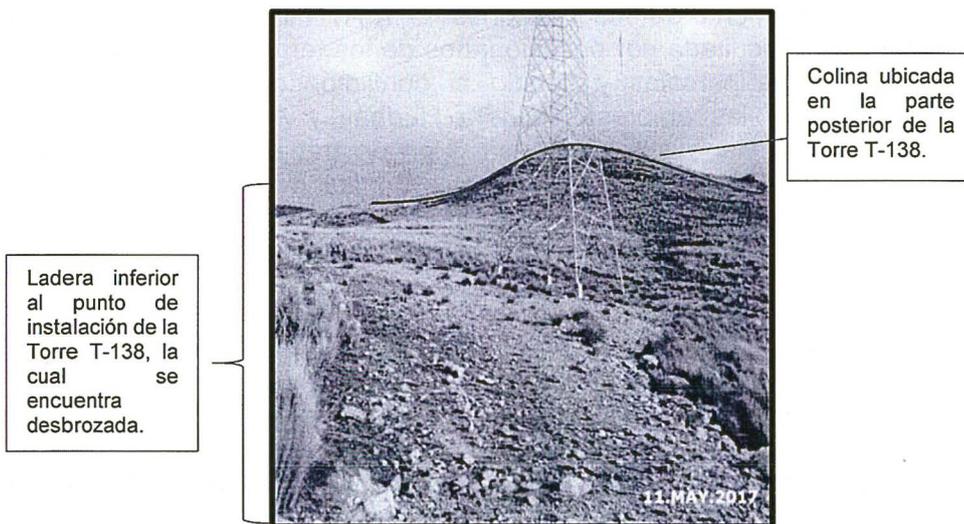
Fotografía N° 1 del Informe de Supervisión

se haya realizado en la totalidad del área observada en la Supervisión Regular 2017 en tanto el área circundante a las patas de la torre se encuentra sin revegetar.

33. Al respecto, corresponde indicar que el Informe de Supervisión en las fotografías N° 1 y 2 ha acreditado que el lado frontal de la Torre T-138 presenta suelo natural sin revegetar y se precisaron las coordenadas donde se observaron las áreas con suelo deforestado²⁴; por lo que ha quedado desvirtuado lo alegado por el administrado en este punto.

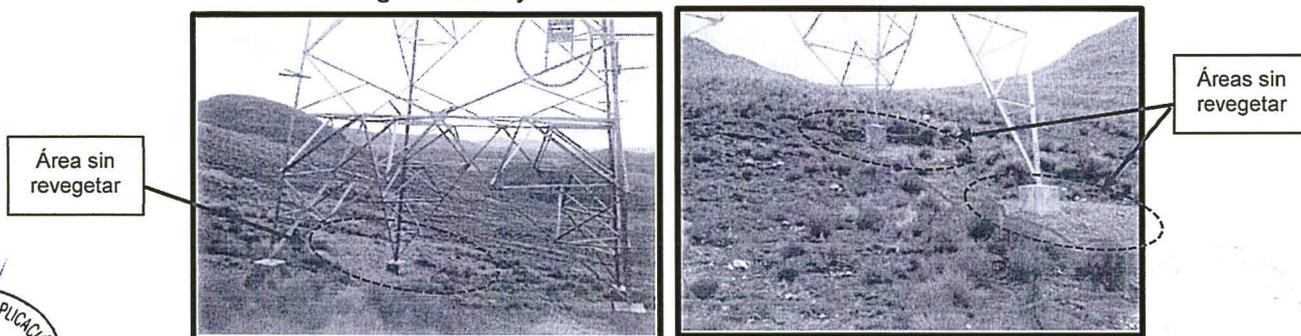
Fotografías N° 2 y 3 del levantamiento de observaciones N° 2

- 26. En consecuencia, del levantamiento de observaciones N° 2 se aprecia que el administrado había iniciado el proceso de revegetación dentro del área de faja de servidumbre de la Torre T-138 con anterioridad al 25 de abril del 2017²²; sin embargo, de dichos medios probatorios no es posible verificar que la revegetación

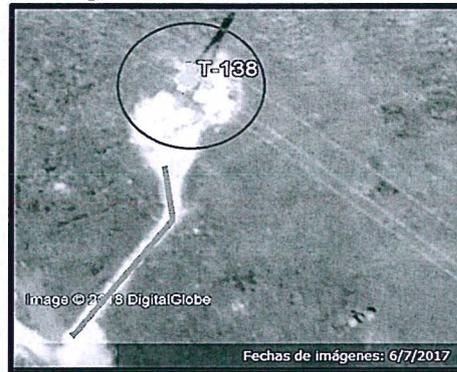
Imagen Satelital N° 1: Torre T-138

27. A mayor abundamiento, cabe precisar que de las vistas del aplicativo informático *Google Earth* al 7 de junio del 2017, aún existen áreas desbrozadas en los alrededores de la Torre T-138 (distintos al acceso existente):

Áreas
colindantes a la
Torre T-138 aún
sin revegetar

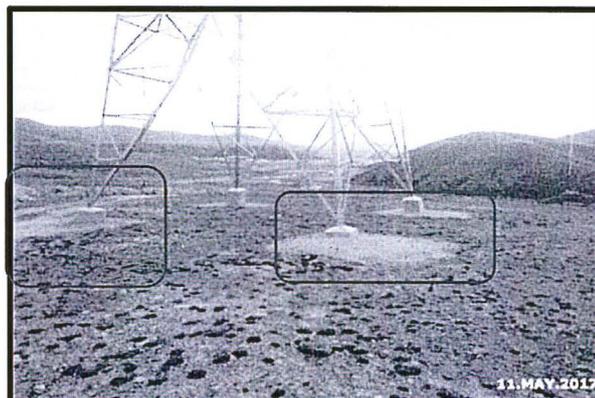
Fotografía N° 3 del Informe de Supervisión

52. Al respecto, a diferencia de lo indicado por el administrado, de la revisión de las fotografías N° 3 y 4 del Informe de Supervisión²⁸, se observan diferentes áreas desbrozadas y sin vegetación, especialmente en las áreas cercanas a las patas de la Torre T-142:

141. Dicha medida correctiva tiene como finalidad prevenir la erosión de suelo, degradación ambiental y pérdida de la biodiversidad en las bases de las Torres T-138 y T-142 de la LT Tintaya Nueva - Constanca.

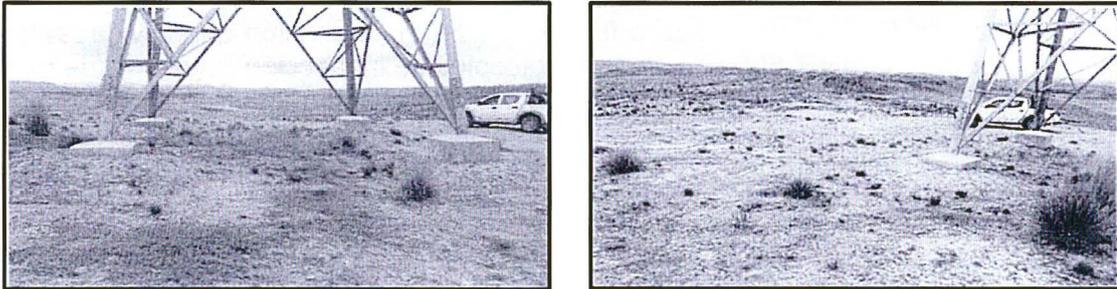
Fotografía N° 7 y 8 del escrito de descargos

77. Adicionalmente, las mencionadas fichas presentan registros fotográficos de la torres T-003 y T-005 en las que, si bien se observa que sus alrededores se encuentran limpios y libres de material excedente y, sin áreas que requieran ser perfiladas, ello se debe a que el material excedente fue disperso y no retirado de los alrededores de las torres, tal como se muestra a continuación:

78. De esta forma, ATN 1 no ha acreditado acciones conducentes a la corrección de la conducta referida a que removió material excedente de excavación depositándolo sobre suelo natural, toda vez que el material excedente no ha sido retirado sino esparcido sobre el suelo natural cubierto con vegetación.

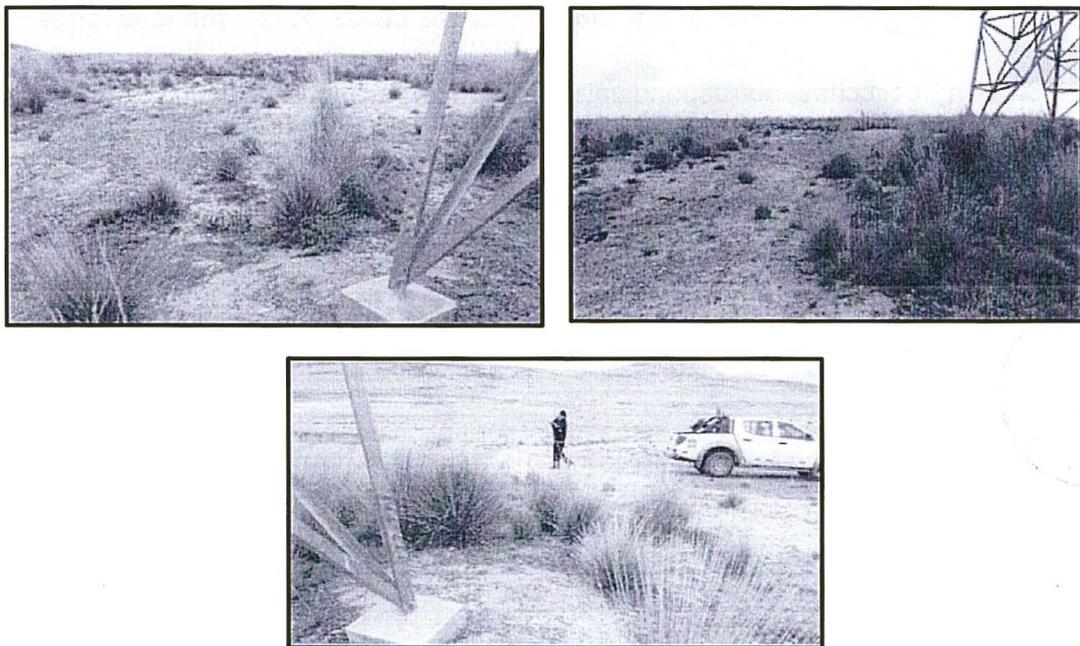
Fotografías N° 9, 10 y 11 del escrito de descargos

- 148. De otra parte, en cuanto al material de excavación depositado sobre terreno natural en los alrededores de las torres T-003 y T-005, es preciso indicar que esta conducta generó un daño potencial toda vez que el material excedente inadecuadamente dispuesto afecta la topografía natural de la zona y, además, no permite la recuperación de la cobertura vegetal de las áreas sobre el que fue dispuesto, en especial, tomando en cuenta que en los alrededores las torres T-003 y T-005 existía vegetación.
