Organismo de Evaluación y Fiscalización Ambiental

Resolución Directoral N° 2730 -2018-OEFA/DFAI

Expediente N° 0382-2018-OEFA/DFAI/PAS

**XPEDIENTE N°** : 0382-2018-OEFA/DFAI/PAS  
**ADMINISTRADO** : PETROLEO DEL PERÚ – PETROPERU S.A.<sup>1</sup>  
**UNIDAD PRODUCTIVA** : REFINERÍA TALARA  
**UBICACIÓN** : DISTRITO DE PARIÑAS, PROVINCIA DE TALARA Y DEPARTAMENTO DE PIURA  
**SECTOR** : HIDROCARBUROS LÍQUIDOS  
**MATERIAS** : LIMITES MAXIMOS PERMISIBLES  
MEDIDAS DE PREVENCIÓN  
RESPONSABILIDAD ADMINISTRATIVA  
MEDIDA CORRECTIVA  
ARCHIVO  
REGISTRO DE ACTOS ADMINISTRATIVOS

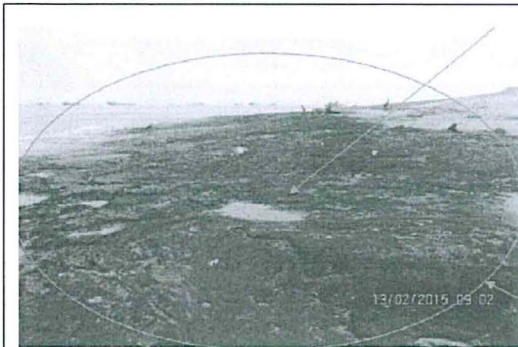
**Fotografía N° 122-A**

En la fotografía se observa, residuos sólidos solidificados, ubicados en la zona de playa frente a la Planta de Agitadores y Filtros, a la salida y alrededores del punto de vertimiento de efluentes de la Planta de Agitadores. Consiste en vertimientos de residuos (borras) de la Ex Planta de Filtros, que con el transcurso del tiempo se han solidificado. Se tiene un área de 6, 000 m<sup>2</sup> (200.00 x 30.0 m)  
Coordenadas UTM (WGS84) N 9493999 / E 468228.

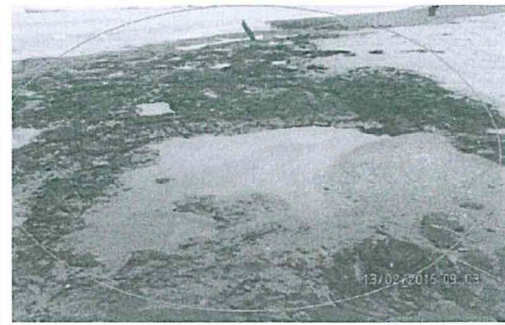
**Fotografía N° 122-B**

En la fotografía se observa, residuos sólidos solidificados, ubicados en la zona de playa frente a la Planta de Agitadores y Filtros, a la salida y alrededores del punto de vertimiento de efluentes de la Planta de Agitadores. Consiste en vertimientos de residuos (borras) de la Ex Planta de Filtros, que con el transcurso del tiempo se han solidificado. Se tiene un área de 6, 000 m<sup>2</sup> (200.00 x 30.0 m)  
Coordenadas UTM (WGS84) N 9493999 / E 468228.

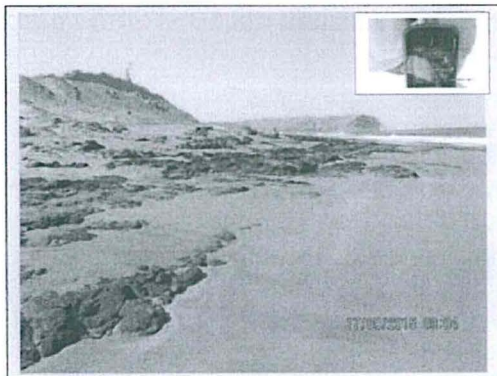
**Fotografía N° 130**

En la fotografía se observa la presencia de residuos sólidos solidificados, ubicados en la zona de playa frente a la Planta de Agitadores y Filtros, a la salida y alrededores del punto de vertimiento de efluentes de la Planta de Agitadores, consiste en vertimientos de residuos (borras) de la Ex-Planta de Filtros, que con el transcurso del tiempo se han solidificado. Se tiene un área aproximada de 5114.2 m<sup>2</sup>  
Coordenada UTM (WGS 84) N 9494059 E 468234.

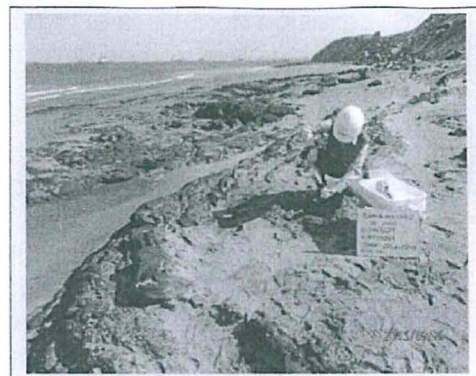
**Fotografía N° 130-A**

En la fotografía se observa la presencia de residuos sólidos solidificados, ubicados en la zona de playa frente a la Planta de Agitadores y Filtros, a la salida y alrededores del punto de vertimiento de efluentes de la Planta de Agitadores, consiste en vertimientos de residuos (borras) de la Ex-Planta de Filtros, que con el transcurso del tiempo se han solidificado. Se tiene un área aproximada de 5114.2 m<sup>2</sup>  
Coordenada UTM (WGS 84) N 9494059 E 468234.

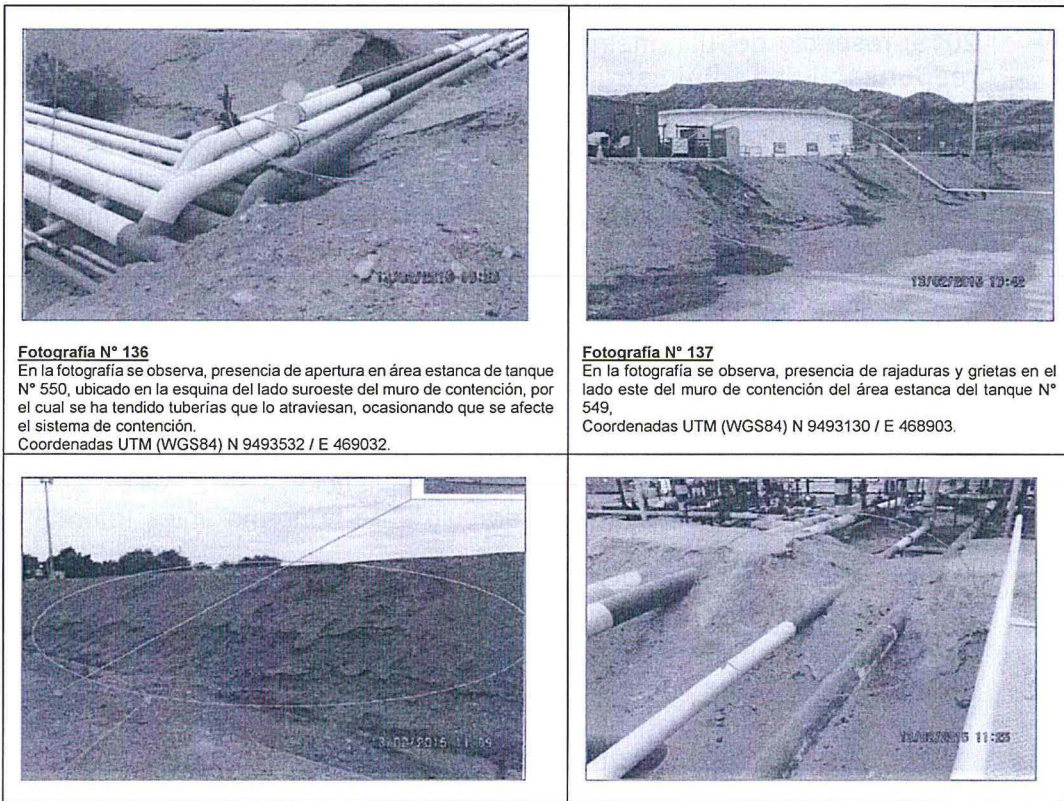
Fotografía N° 136
En la fotografía se observa, presencia de apertura en área estanca de tanque N° 550, ubicado en la esquina del lado suroeste del muro de contención, por el cual se ha tendido tuberías que lo atraviesan, ocasionando que se afecte el sistema de contención.
Coordenadas UTM (WGS84) N 9493532 / E 469032.

Fotografía N° 137
En la fotografía se observa, presencia de rajaduras y grietas en el lado este del muro de contención del área estanca del tanque N° 549,
Coordenadas UTM (WGS84) N 9493130 / E 468903.

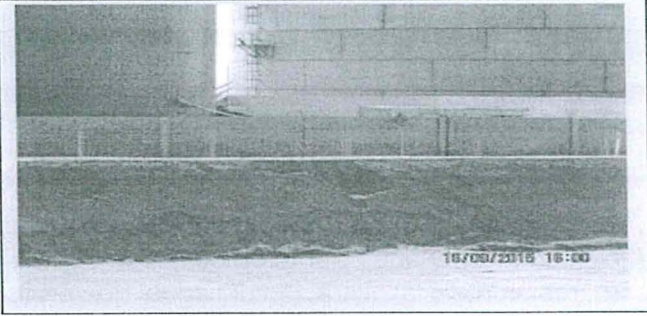
<p><b>Fotografía N° 138</b> En la fotografía se observa rajaduras, y grietas generalizadas en el lado oeste del muro de contención del área estanca del tanque N° 259. Coordenada UTM (WGS 84) N 9493006 E 468426.</p>

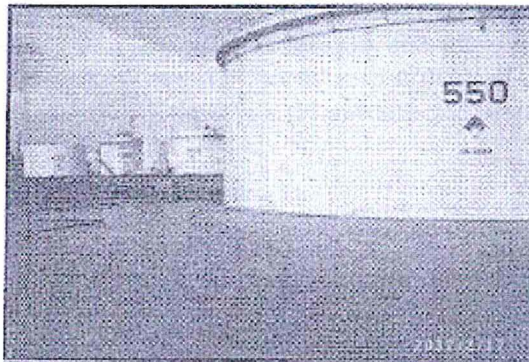
EVIDENCIA: Tanque N.º 550, área y piso impermeabilizado.

- 108. Por lo señalado, se verifica que el administrado impermeabilizó adecuadamente las áreas estancas -incluido muros de contención- de los tanques N° 550, 549 y 259 40, 41, 42 y 43 de la Refinería Talara, cumpliendo con lo establecido en su Estudio de Impacto Ambiental, cabe precisar, que la misma se produjo con anterioridad al inicio del presente PAS, esto es, antes del 5 de abril del 2018.

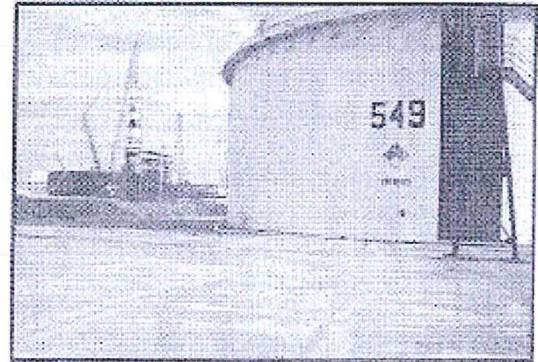
EVIDENCIA: Tanque N.º 549, área y piso impermeabilizado.

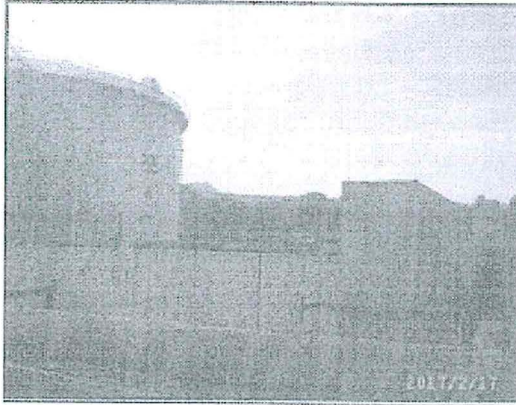
FOTO 311- Tanque N1. 259, construcción del muro de concreto y mantenimiento del mismo.

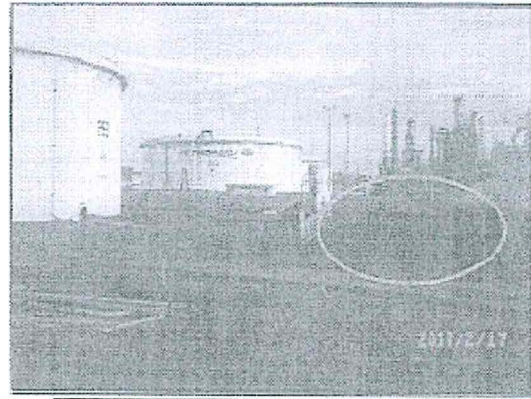
FOTO 311-f: Tanque N1. 259, Base original con capa de Base Asfáltica

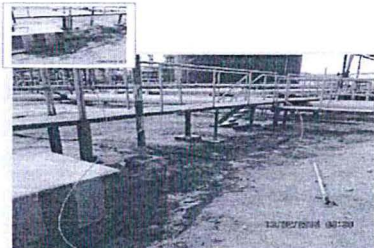
<p>FOTO N° 126: N 9493535 E 468413</p>
	<p>5. Debajo del rack de tuberías, al lado norte del tanque N° 205 (Foto N°127 y 127-A) Área aproximada de 800 m<sup>2</sup> (100,0 x 8,0 m) coordenadas UTM (WGS 84) N 9493650, E 468854.</p>

<p>4. Dentro del área de estanca del tanque N° 40, al costado de la escuadra de drenaje N° BZ-811 (Foto N°126) Área aproximada de 24 m<sup>2</sup> (8,0 x 3,0 m) coordenadas UTM (WGS 84) N 9493535, E 468413.</p>

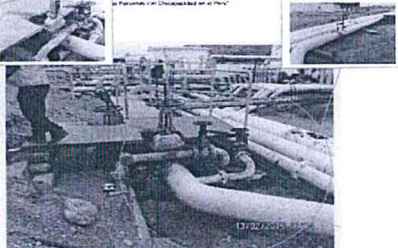
<p>FOTO N° 129: N 9493114, E 468479</p>
	<p>7. Debajo del rack de tuberías, al lado este de los tanques N° 377 y 379 (Foto N°130-130 A) Área aproximada de 200 m<sup>2</sup> (20,0 x 10,0 m) coordenadas UTM (WGS 84) N 9493288, E 468812.</p>

<p>FOTO N° 127-A: N 9493650, E 468854</p>
	<p>6. Debajo del rack de tuberías de la línea submarina de 12" al lado norte del tanque N° 259 (Foto N°129) Área aproximada de 100 m<sup>2</sup> (20,0 x 5,0 m) coordenadas UTM (WGS 84) N 9493114, E 468479.</p>

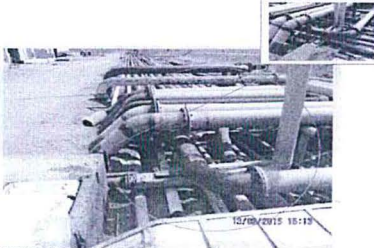
<p>FOTO N° 131: N 9493320, E 468814</p>
	<p>9. Debajo del rack de tuberías, al lado este del tanque N° 181 (Foto N°132) Área aproximada de 500 m<sup>2</sup> (100,0 x 5,0 m) coordenadas UTM (WGS 84) N 9493493, E 468814.</p>

<p>8. Debajo del rack de tuberías, al costado de la escuadra de drenaje, al lado este de los tanques N° 377 y 180 (Foto N°131-131 A) Área aproximada de 130 m<sup>2</sup> (13,0 x 10,0 m) coordenadas UTM (WGS 84) N 9493320, E 468814.</p>

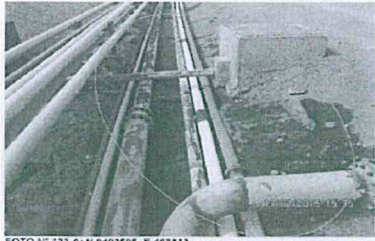
<p>FOTO N° 133-A: N 9493595, E 468813</p>
	<p>11. Debajo del rack de tuberías, al lado oeste del tanque N° 2002 (Foto N°134) Área aproximada de 8 m<sup>2</sup> (4,0 x 2,0 m) coordenadas UTM (WGS 84) N 9493500, E 468929.</p>

<p>Área aproximada de 500 m<sup>2</sup> (100,0 x 5,0 m) coordenadas UTM (WGS 84) N 9493595, E 468813.</p>

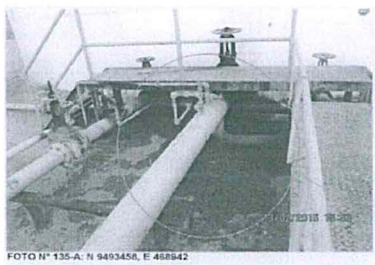
<p>FOTO N° 135-A: N 9493458, E 468942</p>
	<p>13. Al lado norte del tanque N°549 (Foto N° 128, 128-A y 128-B) Área aproximada de 300 m<sup>2</sup> (50,0 x 6,0 m) coordenadas UTM (WGS 84) N 9493213, E 468978.</p>

<p>FOTO N° 134: N 9493500, E 468929</p>
	<p>12. En el área estanca del tanque N° 299, por debajo de las válvulas de recepción y despacho de producto (Foto N°135 y 135-A). Área aproximada de 28 m<sup>2</sup> (7,0 x 4,0 m) coordenadas UTM (WGS 84) N 9493458, E 468942.</p>

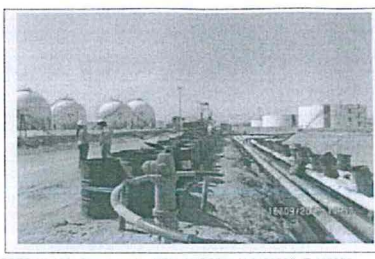
<p>FOTO N° 129: Coordenadas UTM (WGS84): N 9493239, E 468920</p>

<p>FOTO N° 128-B: Coordenadas UTM (WGS84): N 9493213, E 468978</p>
	<p>14. En la parte baja del rack de tuberías, al lado oeste del tanque N° 545 (Foto N°129) Área aproximada de 1800 m<sup>2</sup> (200,0 x 9,0 m) coordenadas UTM (WGS 84) N 9493239, E 468920.</p>

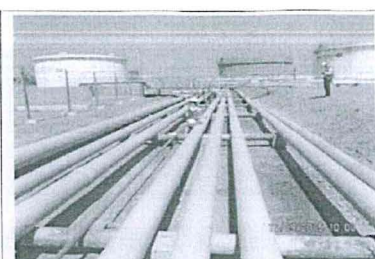
<p>FOTO N° 133: Coordenadas UTM (WGS84): N 9493110, E 468547.</p>

<p>Informe de Supervisión N°808</p>	<p>15. En la parte baja de rack de tuberías, a lado del tanque N° 256 (Foto N°133) Área aproximada de 800 m<sup>2</sup> (100,0 x 8,0 m) coordenadas UTM (WGS 84) N 9493110, E 468547.</p>

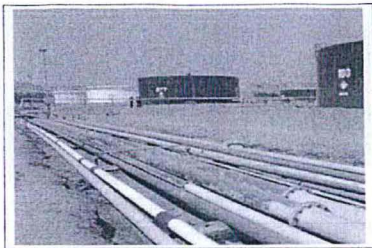
<p>FOTO N° 134-A: Coordenadas UTM (WGS84): N 9493429, E 468816</p>
	<p>17. En la parte baja del rack de tuberías, al lado oeste de los tanques N° 299 y 2002 (Foto N° 137) Área aproximada de 600 m<sup>2</sup> (100,0 x 6,0 m) coordenadas UTM (WGS 84) N 9493590, E 468818.</p>

<p>16. Debajo del rack de tuberías al lado este del tanque 180 (Foto N° 134, 134-A y 134-B) Área aproximada de 600 m<sup>2</sup> (100,0 x 6,0 m) coordenadas UTM (WGS 84) N 9493429, E 468816.</p>

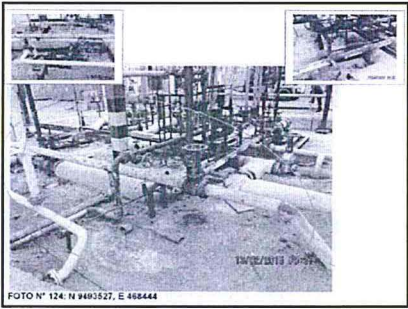
<p>FOTO N° 124. N 9493527, E 468444</p>	<p>En la parte baja de la tubería de la bomba FP-600 Área aproximada de 1,0 x 1,0 mt coordenadas UTM N 9493517, E 468441. (Foto N° 130)</p>

<p>2. En el área de bombas Slop, cerca de la bomba FP-600 (Foto N° 124) Área aproximada de 50 m<sup>2</sup> (10,0 x 5,0 m) coordenadas UTM (WGS 84) N 9493527, E 468444.</p>

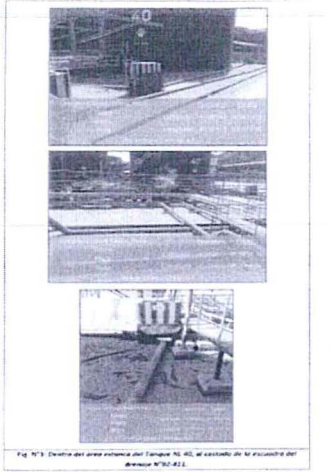
4	<p>Dentro del área de estanca del tanque N° 40, al costado de la escuadra de drenaje N° BZ-811 (Foto N°126)</p> <p>Área aproximada de 24 m<sup>2</sup> (8,0 x 3,0 m) coordenadas UTM (WGS 84) N 9493535, E 468413.</p>

No cumple
		<p>De los registros fotográficos 126 y 3 (imagen con escala de grises) se observa que se trata de la misma área detectada durante la Supervisión Regular 2015; si bien se observa que el área se encuentra limpia, el ángulo de toma fotográfica y la escala de grises en la que se presenta el registro fotográfico, no permite evidenciar la remediación de las áreas; corresponde agregar, que el administrado no presentó resultados de análisis de suelo que acrediten la remediación en los puntos donde tomó muestras de suelo el supervisor en campo.</p> <p>De los registros fotográficos 126 y 3 (imagen a color) se observa que se trata de la misma área detectada durante la Supervisión Regular 2015, el cual no se observa hidrocarburos en el suelo; sin embargo, el administrado no presentó medio probatorio que acredite la remediación de la misma, como por ejemplo presentar los informes de ensayo.</p>

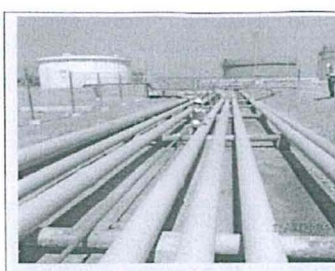
<p>FOTO N° 133: Coordenadas UTM (WGS84) N 9493110, E 468547</p>

No cumple
<p>De los registros fotográficos se observa que se trata de la misma área detectada durante la Supervisión Regular 2015; sin embargo, el ángulo de toma fotográfica y la escala de grises en la que se presenta el registro fotográfico, no permite evidenciar la limpieza de las áreas; corresponde agregar, que el administrado no presentó resultados de análisis de suelo que acrediten la remediación en los puntos donde tomó muestras de suelo el supervisor en campo.</p>				
15	<p>En la parte baja de rack de tuberías, a lado del tanque N° 256 (Foto N° 133)</p> <p>Área aproximada de 800 m<sup>2</sup> (100,0 x 8,0 m) coordenadas UTM (WGS 84) N 9493110, E 468547.</p>
