Organismo de Evaluación y Fiscalización Ambiental

Resolución Directoral N.º 2873-2018-OEFA/DFAI

Expediente N° 1622-2018-OEFA/DFAI/PAS

EXPEDIENTE : 1622-2018-OEFA/DFAI/PAS
ADMINISTRADO : DOE RUN PERÚ S.R.L. EN LIQUIDACIÓN EN MARCHA¹
UNIDAD FISCALIZABLE : COBRIZA
UBICACIÓN : DISTRITO DE SAN PEDRO DE CORIS, PROVINCIA DE CHURCAMPÁ, DEPARTAMENTO DE HUANCÁVELICA
SECTOR : MINERÍA
MATERIA : RESPONSABILIDAD ADMINISTRATIVA CON MEDIDA CORRECTIVA

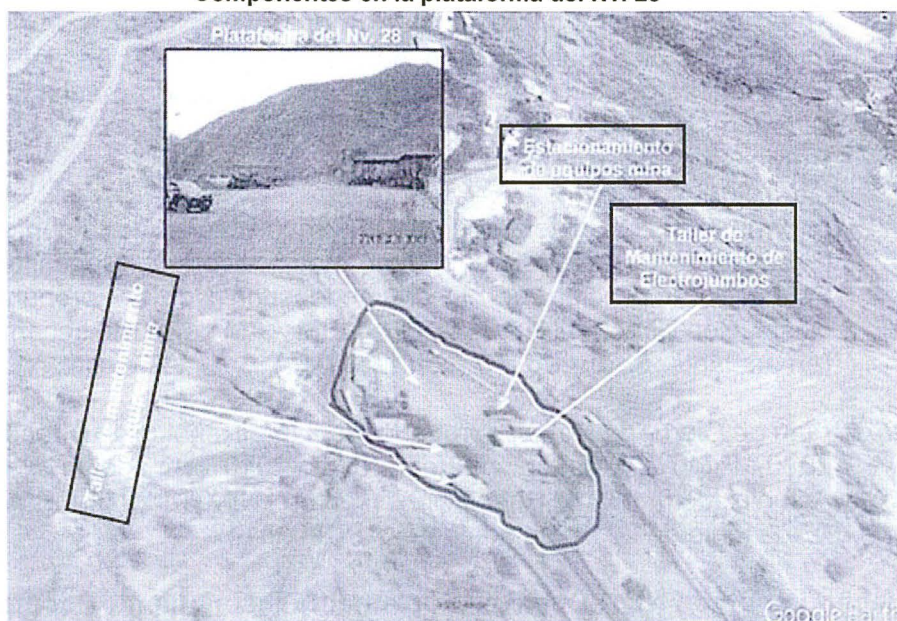
Componentes en la plataforma del Nv. 28

16. De conformidad con lo consignado en el Informe de Supervisión, durante la Supervisión Regular 2017, la DSEM en la plataforma del Nv. 28 verificó la existencia de taller de mantenimiento de equipos mina, taller de mantenimiento de electrojumbos y área de estacionamiento de equipos mina, los mencionados componentes producto de las actividades que desarrollan en las mismas generaban agua residual industrial con contenido de aceites y grasas. Los componentes mencionados en la plataforma del Nv. 28 se muestra en la siguiente imagen:

19. Adviértase que, el sistema de separador de aceite (Skimmer Nv. 28), separador de aceite (taller principal) y separador de aceite (Skimmer – 5 ½) no se encontraban previstos en los instrumentos de gestión ambiental aprobados para la unidad Cobriza; por tanto, no contaban con certificación ambiental¹².

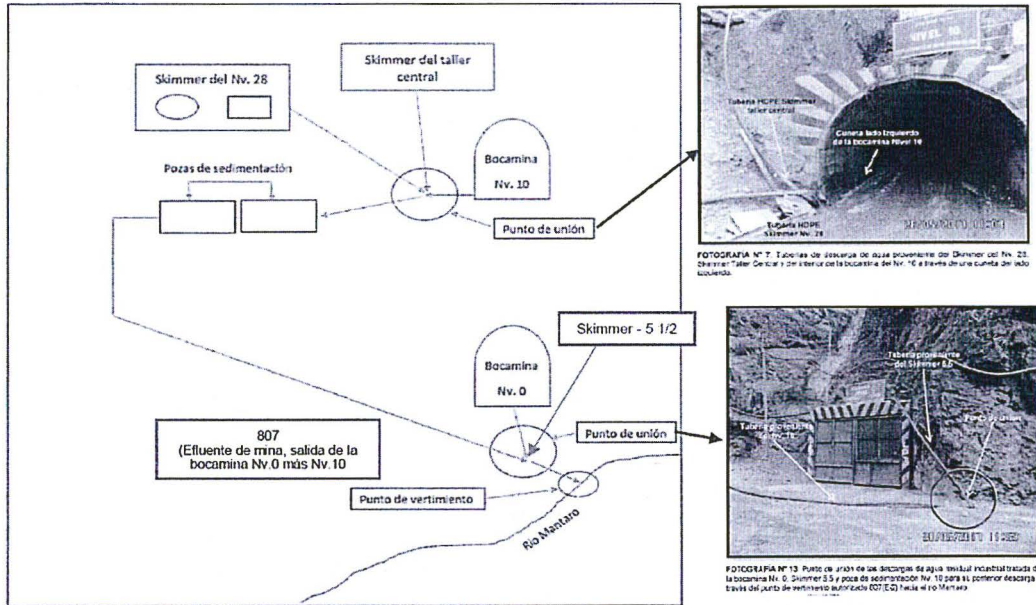
Esquema respecto al presente hecho detectado

20. De la revisión al panel fotográfico de Informe de Supervisión, así como lo descrito en el Informe de Supervisión Regular 2017, se desprende que el agua residual industrial del Skimmer Nv.28, luego del proceso de separación de aceites era derivada mediante una tubería HDPE de 4 pulgadas hacia un canal de concreto ubicado en la margen izquierda y parte externa del ingreso hacia la bocamina Nv.10.

21. Dicho canal conducía el agua de interior mina del Nv.10 y sobre el mismo también se descarga el agua residual proveniente del Skimmer del taller central para luego continuar su recorrido hacia dos (2) pozas de sedimentación ubicadas a 50 metros aproximadamente de la bocamina del Nv.10.

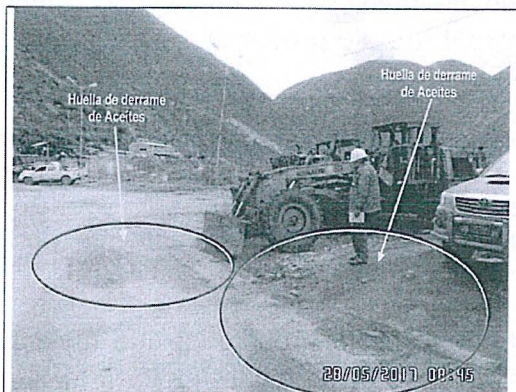
Fotografía 46. Presunto Incumplimiento N° 2.- Superficie de la plataforma del Nv. 28, donde se encuentran ubicados la oficina de la central de operaciones, taller de mantenimiento equipos mina, taller de mantenimiento de jumbos e hidráulicos. En la fotografía se observa huellas de derrame de aceite en la superficie de la plataforma del Nv. 28, adyacente al taller de mantenimiento de electrojumbos en la zona de estacionamiento de equipos mina.

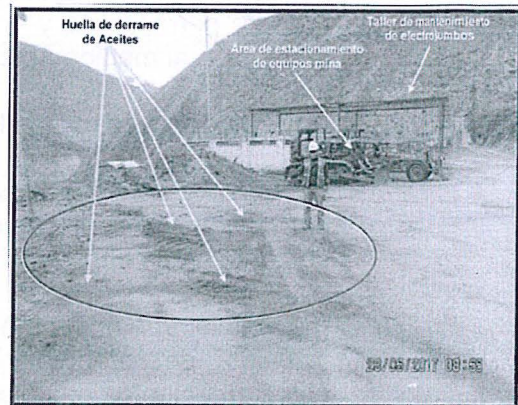
Fotografía 47. Presunto Incumplimiento N° 2.- En la vista fotográfica se observa huella de derrame de aceite en la superficie de la plataforma del Nv. 28, adyacente al taller de mantenimiento de electrojumbos y al área de estacionamiento de equipos mina.

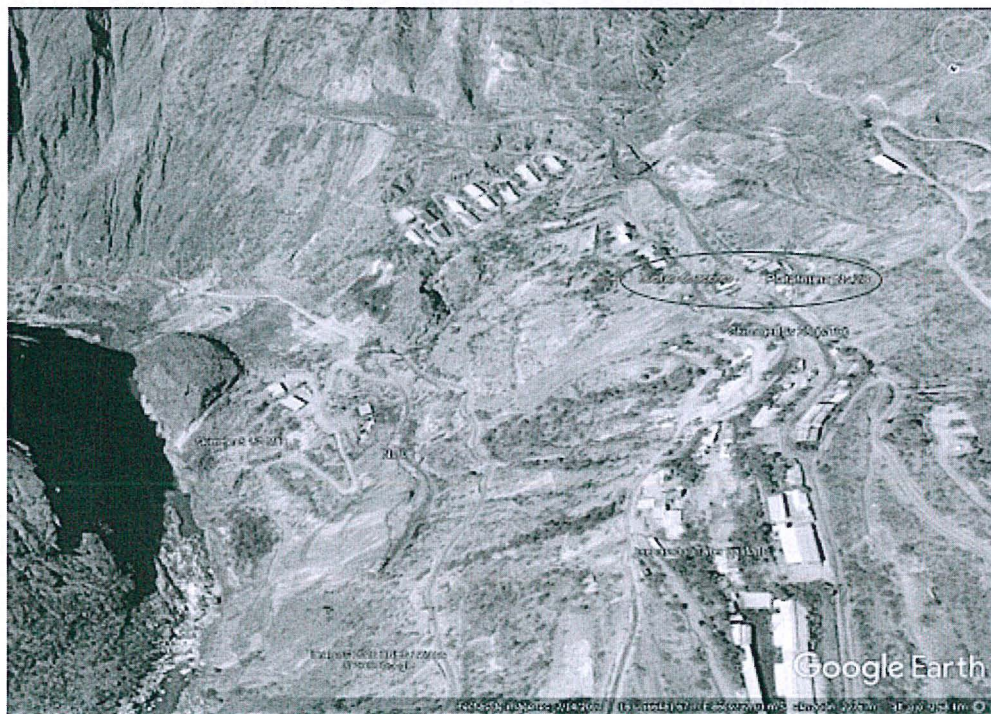
Huellas de derrames de aceites que se ubicaban en el área de la plataforma del Nv. 28

- ii) Se detectó huellas de derrames de aceites que se ubicaban en el área de la plataforma del Nv. 28.
- iii) Según la DSEM, las huellas de derrames de aceites podrían ser consecuencia del manejo inadecuado de los aceites y grasas en el área de estacionamientos de vehículos y/o equipos de mina ubicado en la plataforma del Nv.28; tal como se aprecia en la siguiente imagen:

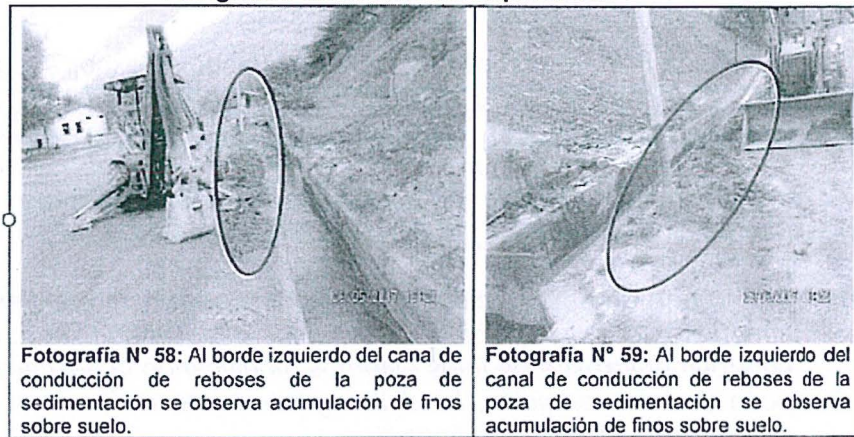
Fotografías del Informe de Supervisión

- i) Durante la Supervisión Regular 2017, se verificó que el administrado dispuso sobre suelo sin protección, los finos de mineral sedimentados a un lado del canal de conducción de concreto sin cubierta del agua residual proveniente de los reboses de la poza de sedimentación de la sección de chancado secundario y terciario de la planta concentradora que se dirige hacia las pozas de sedimentación de la planta concentradora, tal como se muestra en las siguientes fotografías:

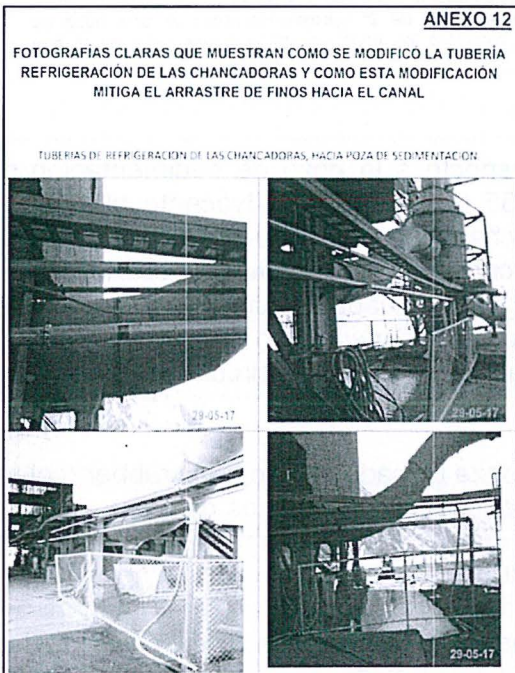
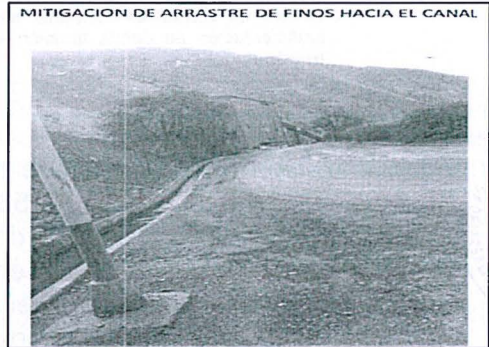
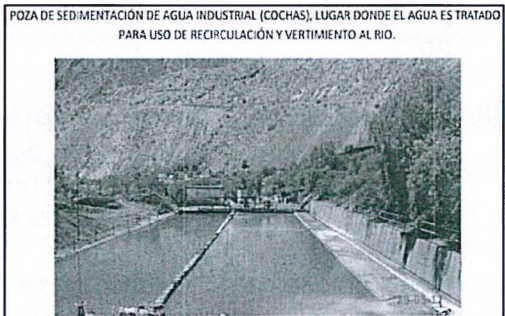
- 166. Si bien, el administrado presentó las fotografías precedentes no presentó una comparación de la situación anterior respecto a la situación actual de las tuberías de refrigeración de las chancadoras, ni tampoco explica como la modificación de la tubería de refrigeración de las chancadoras mitigará el arrastre de finos hacia el canal a fin de evitar el contacto directo de los finos de mineral con el suelo ubicado al borde de un tramo del canal de conducción de agua de la poza de sedimentación de la chancadora secundaria y terciaria hacia las pozas de sedimentación de la planta concentradora.

165. De la revisión a los medios probatorios obrantes en el escrito de descargos al Informe Final⁷⁰, y escrito del 17 de octubre de 2018 (Requerimiento de Información⁷¹), corresponde señalar que en el Anexo 12⁷² se presentaron las siguientes fotografías:

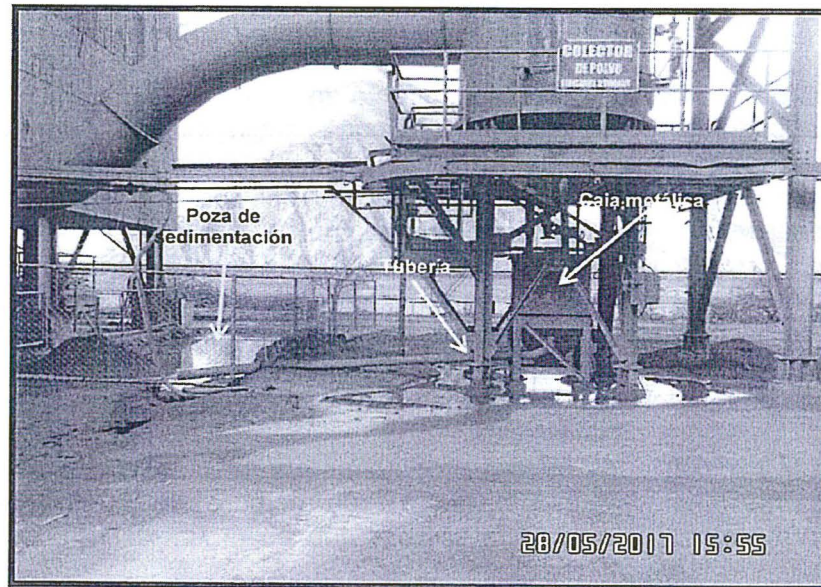
Situación de la tubería de conducción de lodos colectados del Scrubber a la poza de sedimentación en la Supervisión Regular 2017

FOTOGRAFÍA N° 53: La vista fotográfica muestra los lodos recuperados en la caja metálica, el cual es conducido mediante tubería HDPE de 2" aproximadamente, a una poza de sedimentación en donde también se recupera los finos del mineral que caen de la faja transportadora.
