Organismo de Evaluación y Fiscalización Ambiental

Resolución Directoral N° 2860 -2018-OEFA/DFAI

EXPEDIENTE N° : 2579-2017-OEFA/DFSAI/PAS
 ADMINISTRADO : EMPRESA ELÉCTRICA RIO DOBLE S.A.
 UNIDAD FISCALIZABLE : CENTRAL HIDROÉLECTRICA LAS PIZARRAS Y SUBESTACIÓN DE TRANSMISIÓN LAS PIZARRAS
 UBICACIÓN : DISTRITO SANTA CRUZ, PROVINCIA SANTA CRUZ, DEPARTAMENTO DE CAJAMARCA
 SECTOR : ELECTRICIDAD
 MATERIAS : RESPONSABILIDAD
 MEDIDAS CORRECTIVAS

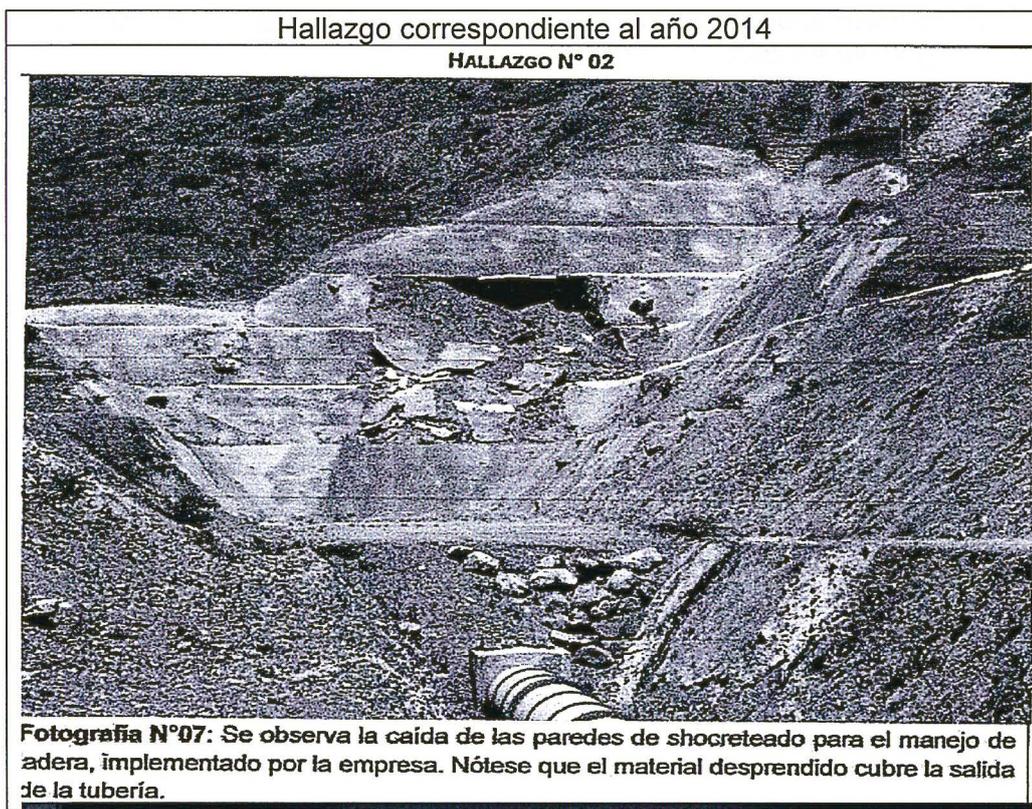
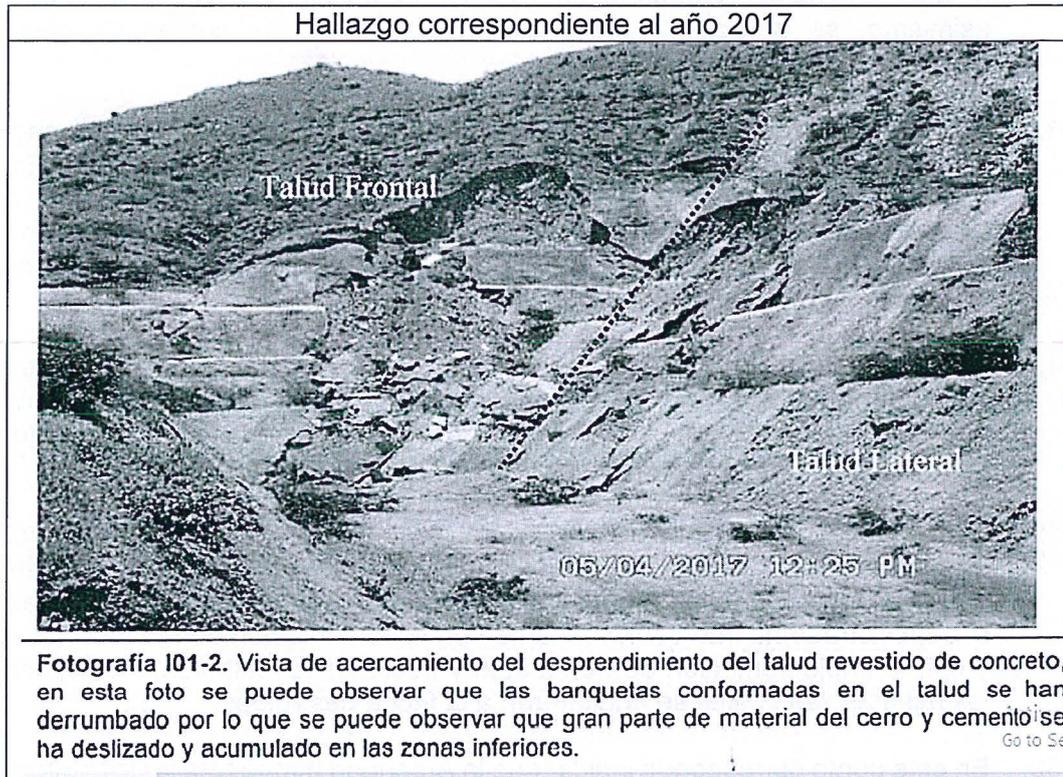
37. La Autoridad Supervisora, comparó las fotografías tomadas en las supervisiones 2015, 2016 y 2017, a fin de indicar el avance del derrumbe del talud; para ello, identificó dos áreas específicas: el talud frontal y el talud lateral.

38. Al respecto, la Autoridad Supervisora señala que el derrumbe observado en los años 2015 y 2016 afecta el talud frontal y el talud lateral; asimismo indica que entre un año y otro no existe diferencia significativa en el avance del derrumbe y que este es de mediana magnitud. En las fotografías se aprecia que el derrumbe inicia en la tercera banqueta y afecta a las siguientes en adelante (teniendo como referencia la parte más alta del talud intervenido).

39. En las fotografías tomadas en la Supervisión 2017 se aprecia que el derrumbe del talud inicia desde la primera banqueta (teniendo como referencia la parte más alta del talud intervenido) e incluso se ha derrumbado parte del talud sobre la primera banqueta.

- 40. Corresponde señalar que en la Supervisión 2014 se aprecia que el derrumbe inicia en la cuarta banqueta frontal (teniendo como referencia la parte más alta del talud intervenido), mientras que las banquetas sobre ella se encuentran intactas.
- 41. Ahora bien, de la revisión de los medios probatorios que obran en el expediente, se aprecia que el deslizamiento ocurrido en la zona materia de análisis es progresivo, tal es el caso que en el 2014 se identificó que el derrumbe de talud iniciaba en la cuarta banqueta implementada y en el año 2017 el derrumbe se presenta incluso sobre la primera banqueta. Se aprecia que el desprendimiento de talud es constante durante dicho período de tiempo.
- 42. A fin de ilustrar lo antes señalado se adjuntan dos (2) fotografías correspondientes al área identificada en el año 2014 y en el año 2017, donde se aprecia el avance del derrumbe del talud:
