Resolución Directoral N° 2830-2018-OEFA/DFAI

Expediente N° 1189-2018-OEFA/DFAI/PAS

EXPEDIENTE N° : 1189-2018-OEFA/DFAI/PAS
 ADMINISTRADO : ANABI S.A.C.
 UNIDAD FISCALIZABLE : ANABI
 UBICACIÓN : DISTRITO DE QUIÑOTA, PROVINCIA DE CHUMBIVILCAS, DEPARTAMENTO DE CUSCO
 SECTOR : MINERÍA
 MATERIAS : COMPROMISO AMBIENTAL
 RESPONSABILIDAD ADMINISTRATIVA

III.2. **Hecho Imputado N° 1: Anabi no cumplió con derivar el agua de subdrenaje (agua de contacto) y el agua pluvial (agua de no contacto) proveniente del botadero de desmontes hacia dos pozas de sedimentación distintas a efectos de evitar la mezcla de ambas para su posterior descarga a la quebrada Yanama en los puntos de control E-01 y E-04 respectivamente.**

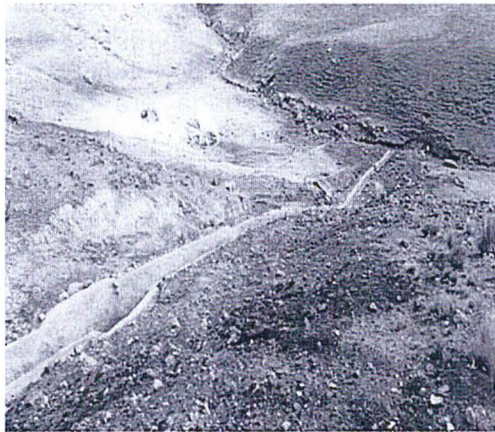
Figura 2. Canal de mampostería para la descarga del efluente QCH-1

31. En el escrito de descargos, Anabi señaló que como mejora y en cumplimiento a la MPCM Anabi, realizó la construcción de un canal de mampostería a la salida de la última poza sedimentadora que permite la evacuación de las aguas tratadas llegue al punto de vertimiento sin afectar el suelo con procesos erosivos, para el cual adjunta dos fotografías.

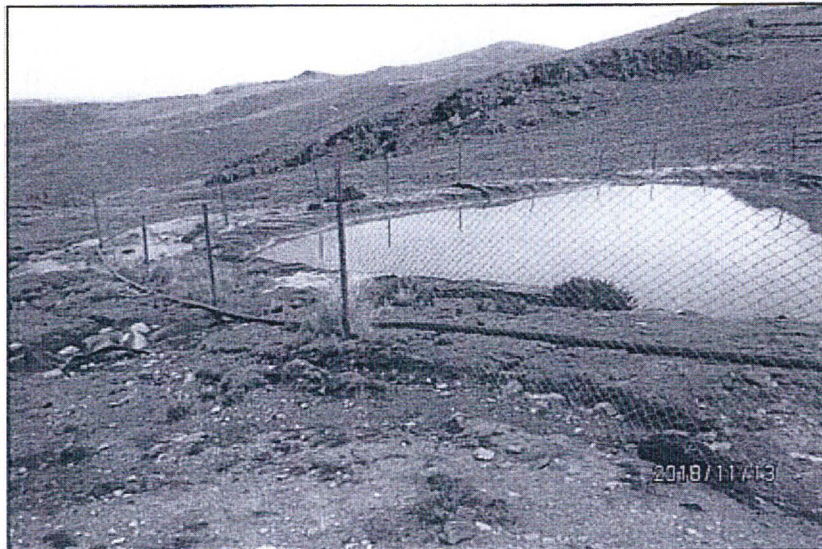
Fotografía N° 2: Derivación del agua de subdrenaje del botadero de desmontes, se observa que no existe ninguna mezcla de aguas, las descargas son independientes

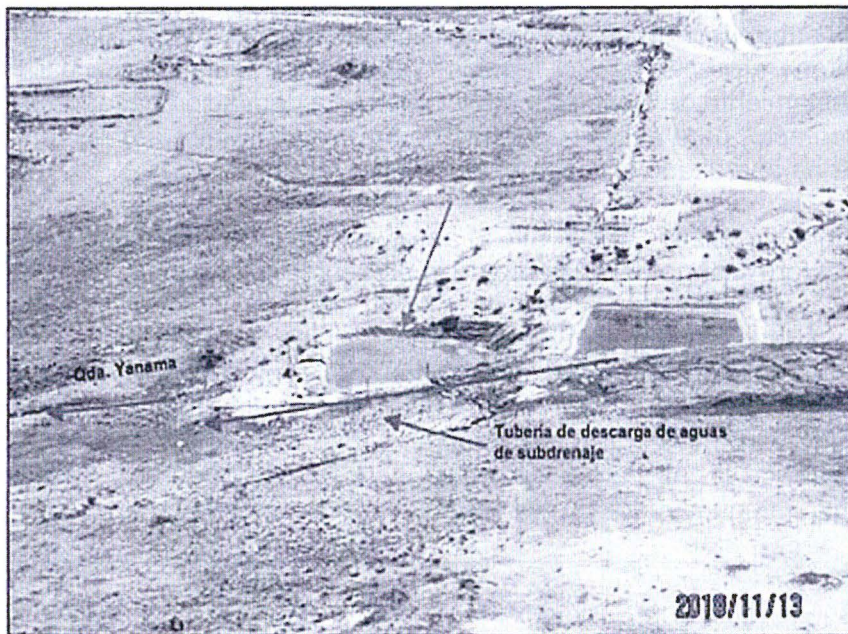
Fotografía N° 3: Derivación de agua de no contacto a una poza sedimentadora y su posterior descarga a la Qda. Yanama

- 53. Por último, de la vista fotográfica N° 3, si bien se observa el recorrido de la tubería de descarga de agua de subdrenaje (agua de contacto) proveniente del botadero de desmonte a la quebrada Yanama, al igual que en las anteriores fotografías, no muestra la llegada de la tubería a la quebrada Yanama, ni las coordenadas UTM sistema WGS de la descarga de dicha agua de contacto en el punto E-01.

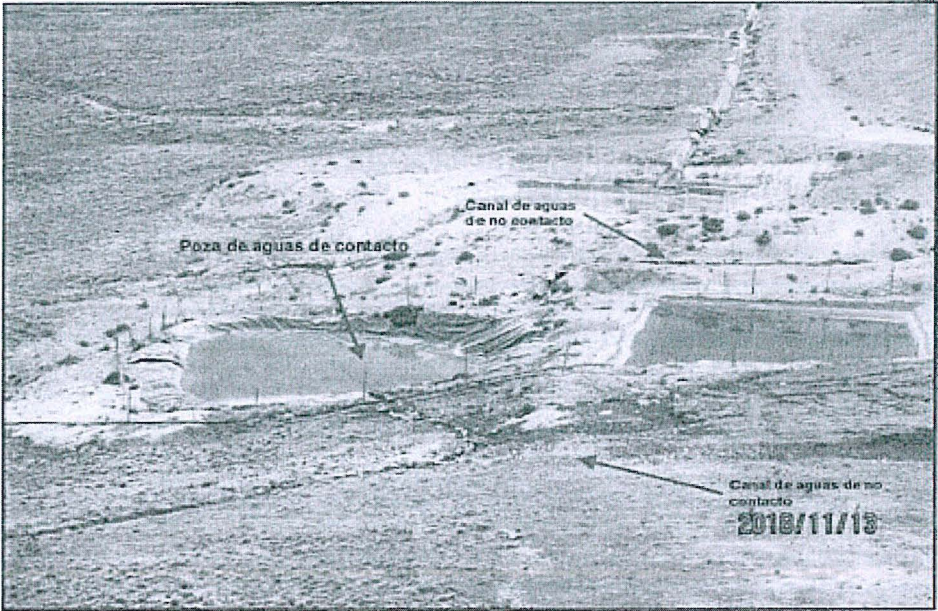
Fotografía N° 4: Sistema de descarga de las aguas de no contacto en Yanama

- 55. Sobre el particular, de la revisión de la fotografía N° 4, si bien se muestra el canal de entrada, la poza de sedimentación y el canal de descarga del agua de no contacto proveniente del botadero de desmonte; dicha imagen no muestra (i) la llegada de la tubería a la quebrada Yanama; y, (ii) las coordenadas UTM sistema WGS de la descarga de dicha agua de contacto, tal como se describe en el punto de control E-04 de la Modificación del EIA Anabi:

59. Para prevenir los efectos nocivos antes descritos, correspondería, como medida idónea, que el administrado acredite: (i) el flujo que sigue el agua de subdrenaje (agua de contacto) hacia su poza de sedimentación; y, (ii) el flujo del agua pluvial o de escorrentía (agua de no contacto) proveniente del botadero de desmontes hacia la quebrada Yanama, para corroborar que no se realice la mezcla de dichas aguas y acreditar el cese del efecto nocivo.

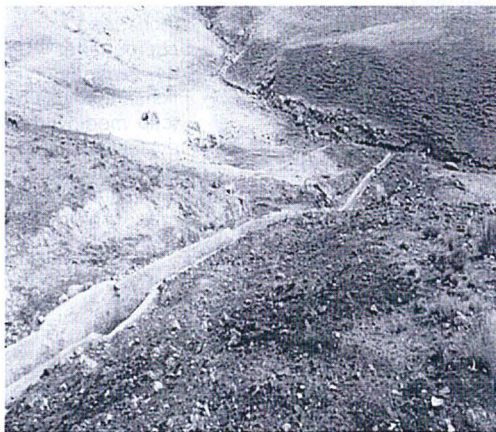
Figura 2. Canal de mampostería para la descarga del efluente QCH-1

65. Al respecto, de las vistas fotográficas, si bien se evidencia la implementación del canal de mampostería (mezcla de concreto y/o cemento y piedras) y en el recorrido de dicho canal ha implementado una pequeña poza de sedimentación (figura 3), esta no presenta coordenadas de ubicación UTM WGS 84. De modo que, no se puede acreditar que dicho canal corresponda a la contemplada en el compromiso ambiental del MPCM Anabi; por lo que no constituye medio probatorio suficiente para acreditar que el administrado corrigió su conducta infractora.
