EXPEDIENTE N° : 0168-2018-OEFA/DFAI/PAS  
 ADMINISTRADO : MINAS DIXON S.A.<sup>1</sup>  
 UNIDAD FISCALIZABLE : LARA  
 UBICACIÓN : DISTRITO DE LARAMATE, PROVINCIA DE  
 LUCANAS Y DEPARTAMENTO DE AYACUCHO  
 SECTOR : MINERÍA  
 MATERIA : RESPONSABILIDAD ADMINISTRATIVA  
 MEDIDA CORRECTIVA

#### III.1. Hecho imputado N° 1: Minas Dixon no ejecutó las medidas de cierre en las plataformas de perforación denominadas PLA-01, PLA-04, PLA-05, PLA-07, PLA-08, PLA-10, PLA-15, PM-30 y PM-39, incumpliendo lo establecido en su instrumento de gestión ambiental<sup>11</sup>

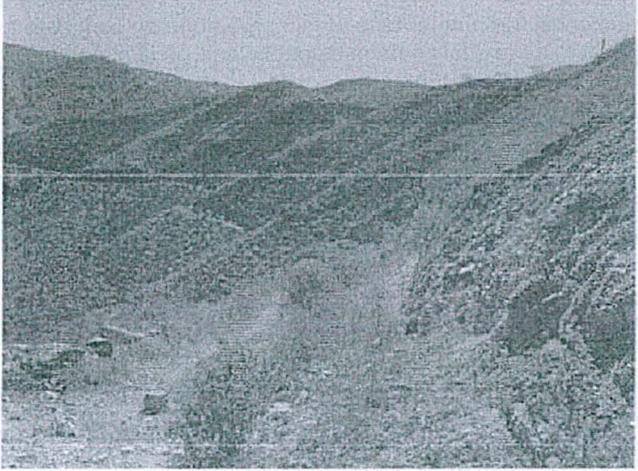
<b>Plataforma PLA-01</b>

<p>En la siguiente imagen de la plataforma (PLA-01) especies de flora perteneciente a las familias Asteraceae y Poaceae que fueron revegetadas anteriormente en temporada de sequía, sin embargo al no poseer un óptimo protocolo de mantenimiento dichas especies no prendieron en la zona.</p>
<p>Se observa presencia de material suelto en la parte baja del talud, la cual correspondería a la acción de relleno de la plataforma con escasa vegetación, sin embargo, aún se evidencia que no se ha recuperado la pendiente natural del terreno. Cabe mencionar que del medio fotográfico presentado no se puede contrastar con el medio probatorio que sustenta el hallazgo, por lo que, se debe considerar tomar todo medio probatorio en contraste a fin de determinar el correcto cierre del componente, por lo cual no demuestra el cierre de la plataforma.</p>	
<b>Plataforma PLA-04</b>

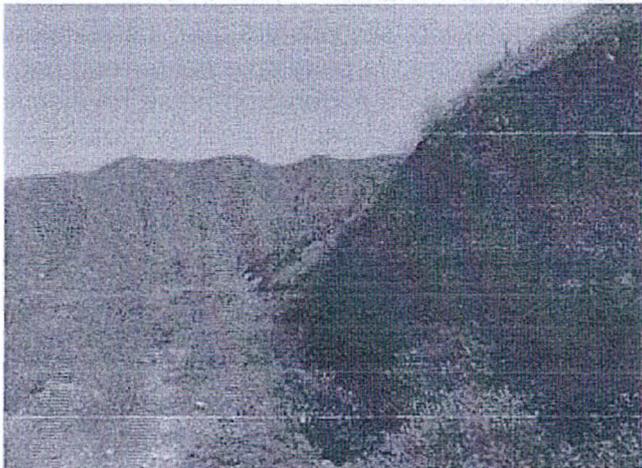
<p>En la siguiente plataforma (PLA-04) la cobertura vegetal perteneciente a las familias Asteraceae y Poaceae las cuales fueron revegetadas anteriormente, sin embargo la presencia de resequead y la falta de prendimiento fue debido a que no se tuvo un óptimo protocolo de mantenimiento en la zona.</p>
<p>Se observa aún la presencia del corte de talud desde la parte superior, por lo que, no se ha recontorneado (reperfilado) o rellenado la plataforma, a fin de regresar en lo posible a la pendiente natural. Cabe mencionar que del medio fotográfico presentado no se puede contrastar con el medio probatorio que sustenta el hallazgo, por lo que, se debe considerar tomar todo medio probatorio en contraste a fin de determinar el correcto cierre del componente, por lo cual no demuestra el cierre de la plataforma.</p>	
<p><b>Plataforma PLA-05</b></p>

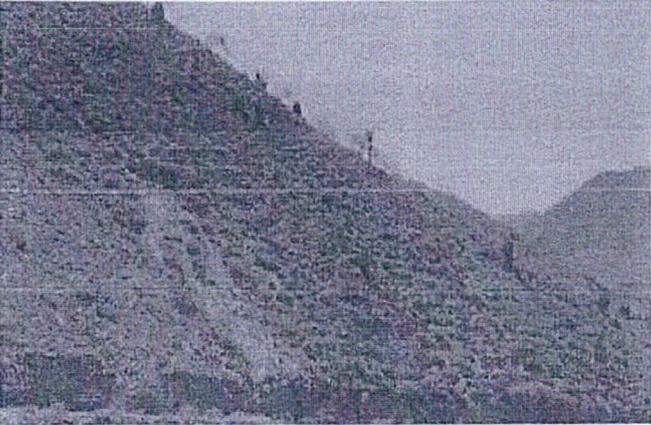
<p>La plataforma (PLA-05) se aprecia una cobertura vegetal perteneciente a la familia Poaceae la cual fue revegetada inicialmente en temporada seca, sin embargo no se tuvo el óptimo protocolo de mantenimiento de tal forma se aprecia la falta de prendimiento en dicha zona.</p>

<p>Se observa una foto panorámica con presencia de cobertura vegetal, en la parte baja se advierte corte de talud, asimismo, dicha fotografía no se puede apreciar las actividades de cierre correspondiente en la plataforma. Adicionalmente del medio fotográfico no se puede contrastar con el medio probatorio que sustenta el hallazgo, por lo cual no se evidencia el cierre de la plataforma.</p>	
<p><b>Plataforma PLA-07</b></p>

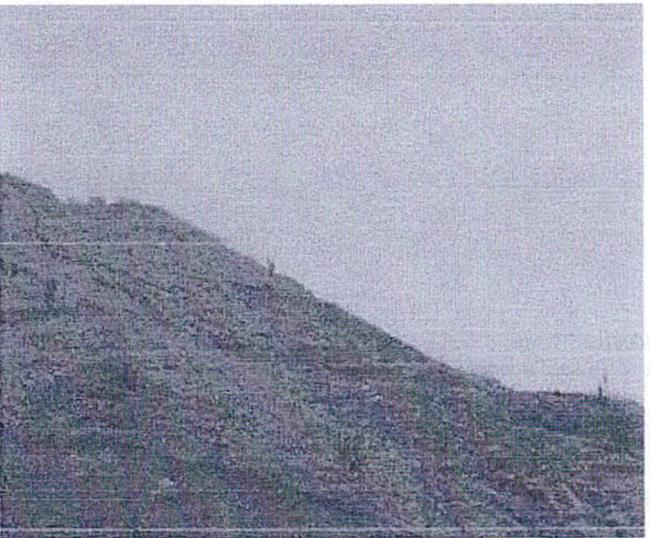
<p>La plataforma (PLA-07) especies del Genero Eragrostis pertenecientes a la familia Poaceae que fueron revegetadas anteriormente en Temporada seca, sin embargo al no tener un óptimo protocolo de mantenimiento se observó la resequead y la falta de prendimiento en dicha zona.</p>
<p>Se observa una fotografía panorámica con presencia de cobertura vegetal y con pendiente natural, no obstante, no se puede evidenciar el área de la plataforma PLA-07, no pudiendo constatar las actividades</p>

de cierre correspondiente en dicha plataforma, por lo cual no se puede acreditar el cierre correspondiente, toda vez que, no se contrasta con el medio probatorio del hallazgo.

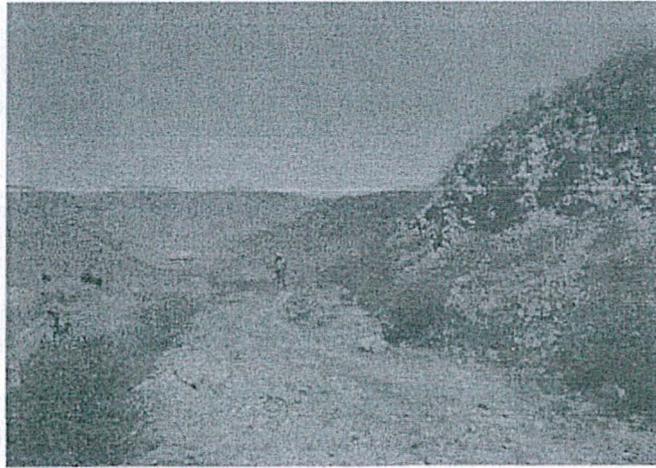
**Plataforma PLA-08**

Se observa en la siguiente imagen de la plataforma (PLA-08) la presencia de especies de las familias Asteraceae y Poaceae que fueron revegetadas anteriormente sin embargo no se tuvo el óptimo protocolo de mantenimiento de tal forma que dichas especies no prendieron en dicha zona.

Se observa presencia de material suelto en la parte baja del talud, la cual correspondería a la acción de relleno de la plataforma con escasa vegetación, sin embargo, aún se evidencia que no se ha recuperado la pendiente natural del terreno, toda vez que se advierte corte expuesto, por lo cual, no se muestra el cierre de la plataforma.

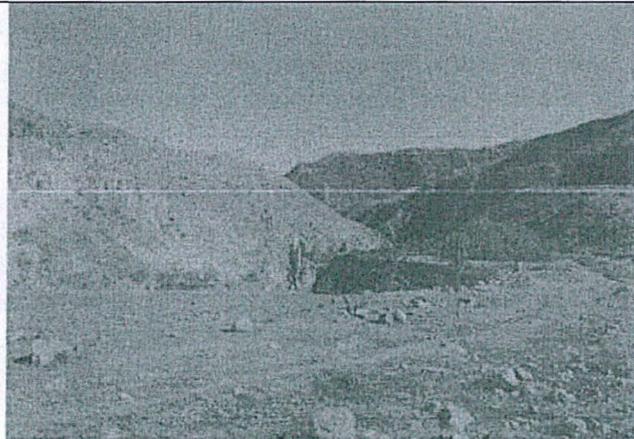
**Plataforma PLA-15**

La plataforma (PLA-15) especies del Genero Eragrostis pertenecientes a la familia Poaceae que fueron revegetadas anteriormente en Temporada seca, sin embargo al no tener un óptimo protocolo de mantenimiento se observó la resequedad y la falta de prendimiento en dicha zona.

Se observa una fotografía panorámica con presencia de cobertura vegetal y con pendiente natural, no obstante, no se puede evidenciar el área de la plataforma PLA-15, no pudiendo constatar las actividades de cierre correspondiente en dicha plataforma, por lo cual no se puede acreditar el cierre correspondiente, toda vez que, no se contrasta con el medio probatorio del hallazgo.

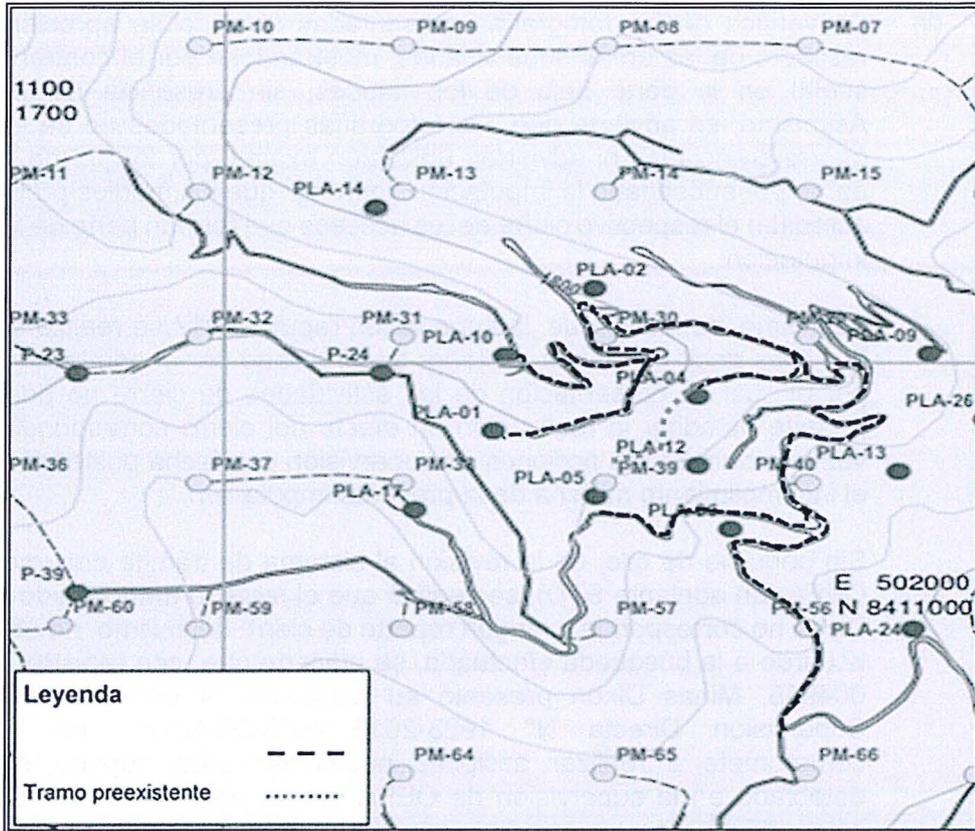
**Plano de componentes del ITS Lara con los tramos supervisados en la Supervisión regular 2017**

la plataforma PLA-04 hasta la plataforma PM-39, no figura como un acceso preexistente, ni se observa en el plano un acceso en ese tramo; (iv) el tramo 4, que iniciaría desde las cercanías de la intersección de la plataforma PLA-30 hasta el acceso del tramo 1 y que termina en la plataforma PLA-01, es un acceso preexistente, tal como se muestra a continuación:

De lo graficado, se concluye que, los accesos de los tramos 1, 2 y 4 son accesos preexistentes, así como una parte del acceso del tramo 3, sin embargo, de la revisión a la MEIAsd Lara, según lo señalado en el capítulo IV Descripción del Área del Proyecto, se establece que los pasivos ambientales del área del proyecto Lara son parte de los activos operacionales de Minas Dixon:
