Resolución Directoral N° 2775-2018-OEFA/DFAI

Expediente N° 0668-2018-OEFA/DFAI/PAS

EXPEDIENTE N° : 0668-2018-OEFA/DFAI/PAS  
 ADMINISTRADO : CORPORACIÓN MINERA CENTAURO S.A.C.  
 UNIDAD FISCALIZABLE : QUICAY  
 UBICACIÓN : DISTRITO DE SIMÓN BOLÍVAR, PROVINCIA Y  
 DEPARTAMENTO DE PASCO  
 SECTOR : MINERÍA  
 MATERIAS : COMPROMISOS AMBIENTALES  
 RESPONSABILIDAD ADMINISTRATIVA  
 MEDIDA CORRECTIVA

#### III.1. Hecho imputado N° 1: El titular minero no adoptó medidas de previsión y control que eviten la disposición de sedimentos producto de la limpieza del canal de drenaje del depósito de desmonte Este, al costado de la vía de acceso

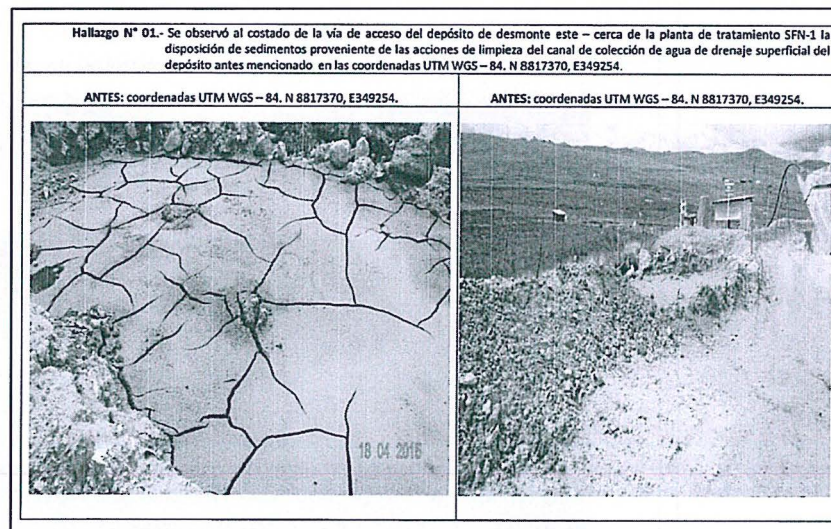
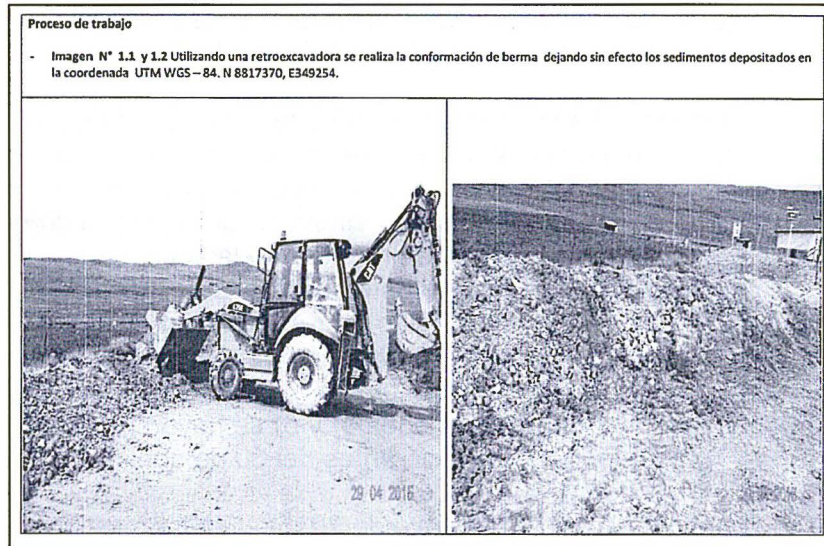
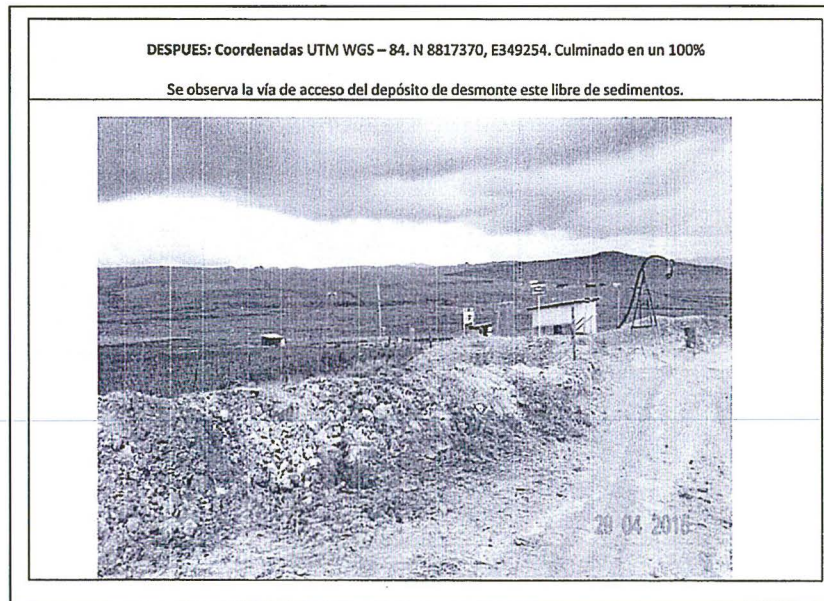
De las imágenes se advierte que se ha realizado la limpieza del área; así como la conformación de una berma de la vía donde se realizó la disposición de sedimentos producto de la limpieza del canal de drenaje del depósito de desmonte Este.

- Con relación a la condición a), el titular ha acreditado la ejecución de acciones destinadas a evitar futuros eventos similares, tales como la conformación de la berma de la vía donde se dispuso los sedimentos observados, a fin de cumplir con lo dispuesto en el artículo 16° de RPGAAE. Dicha acreditación fue realizada antes del inicio del presente PAS; por lo que se advierte que la ha cumplido.
- Con relación a la condición b), conforme se observa en las fotografías, el titular minero realizó la limpieza del área donde ocurrió la disposición de sedimentos. Dicha acreditación también fue realizada antes del inicio del presente PAS; por lo que se advierte que la ha cumplido.

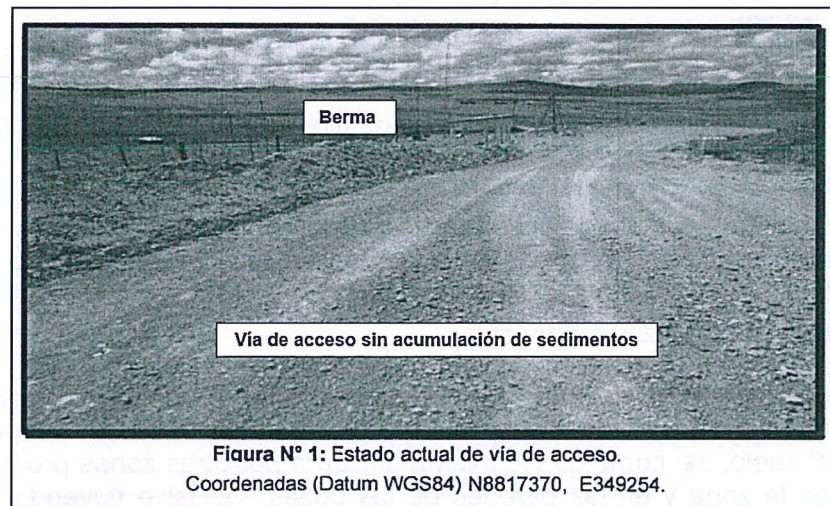
De la imagen se advierte que el área impactada se mantiene limpia y sin los sedimentos que fueron materia de la presente imputación.

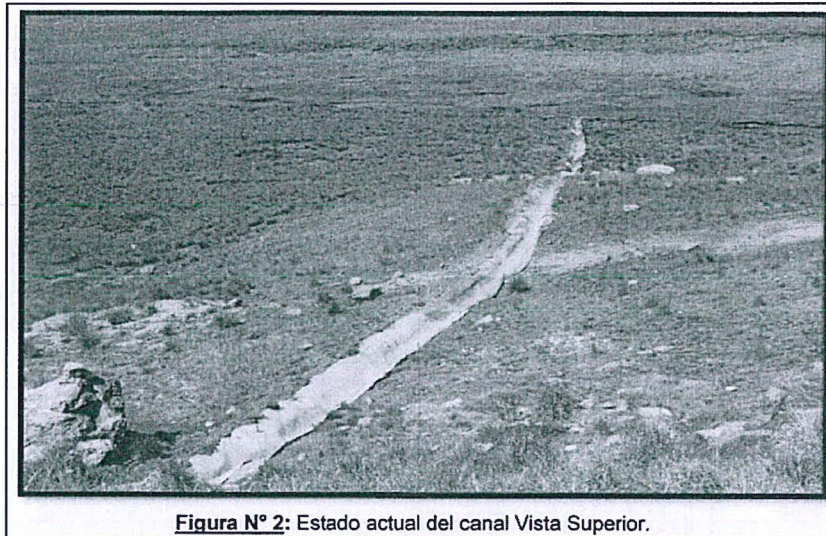
**Figura N° 2:** Estado actual del canal Vista Superior.

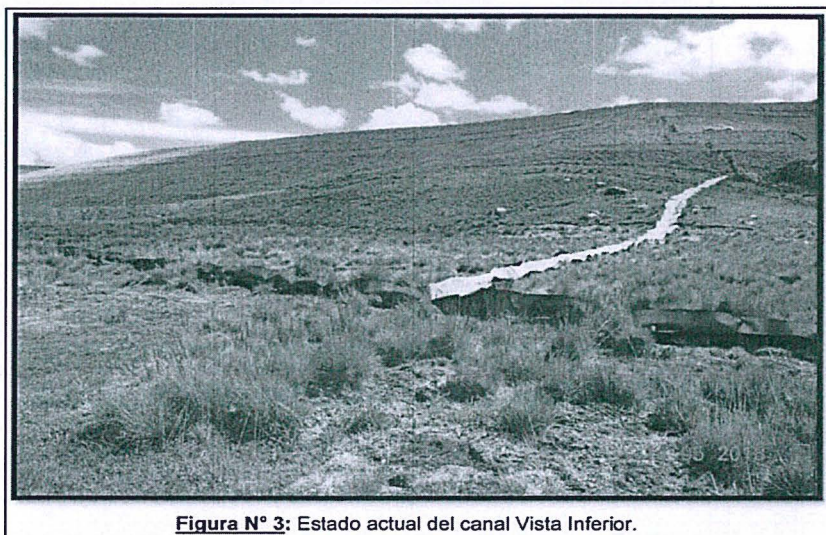
**Figura N° 3:** Estado actual del canal Vista Inferior.

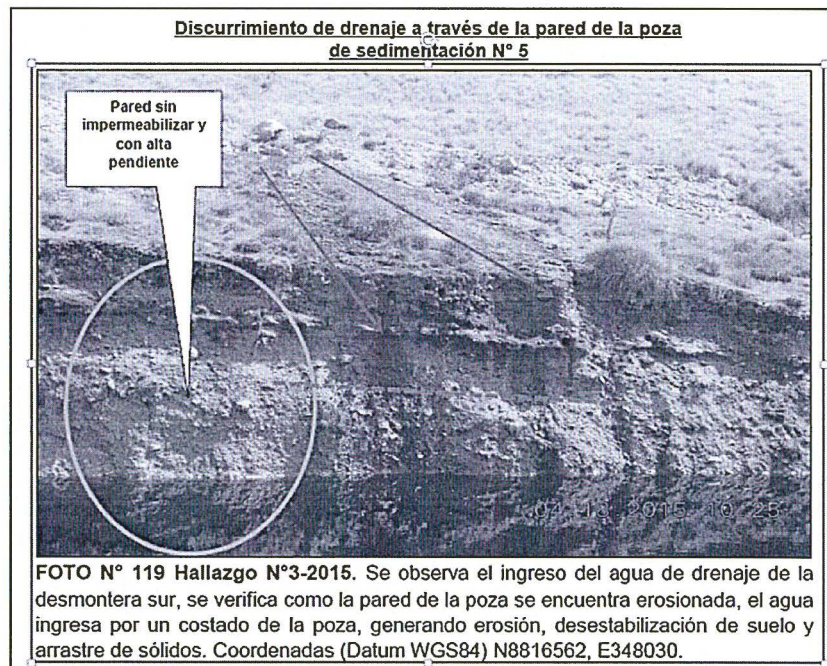
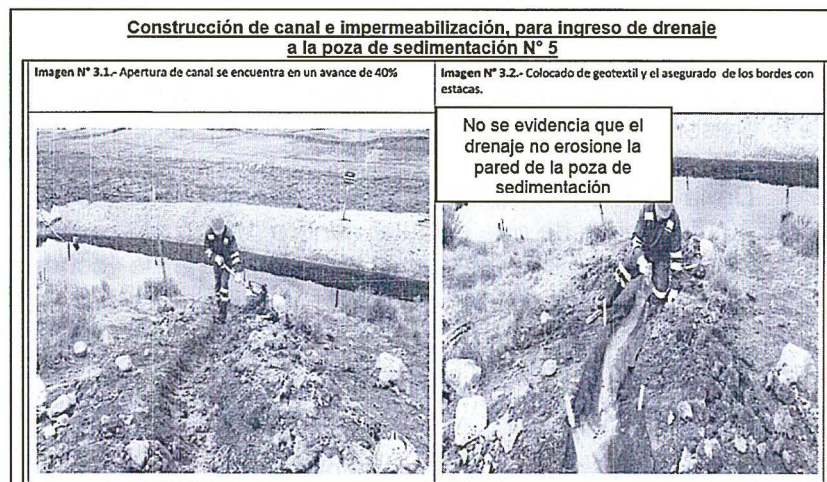
Supervisión Regular 2015, también se constató que la pared de la poza de sedimentación N° 5 se encontraba erosionada producto de realizar un vertimiento desde la parte alta del talud, el cual recorre el talud de la poza generando su erosión.

- Si bien el administrado ha construido e impermeabilizado un canal sobre el discurrir de drenaje, el mismo no describe ni adjunta medio probatorio de cómo realiza la descarga de dicho drenaje en la poza de sedimentación N° 5, por tanto, el drenaje estaría ingresando a la poza por discurrir a través del talud que forma parte de dicha poza, generando continua erosión y desestabilización de suelo con arrastre de sedimentos.
- El canal construido no sería adecuado, toda vez que el drenaje debería ser derivado hacia un canal ya existente para no generar la erosión del talud, conforme se muestra a continuación:

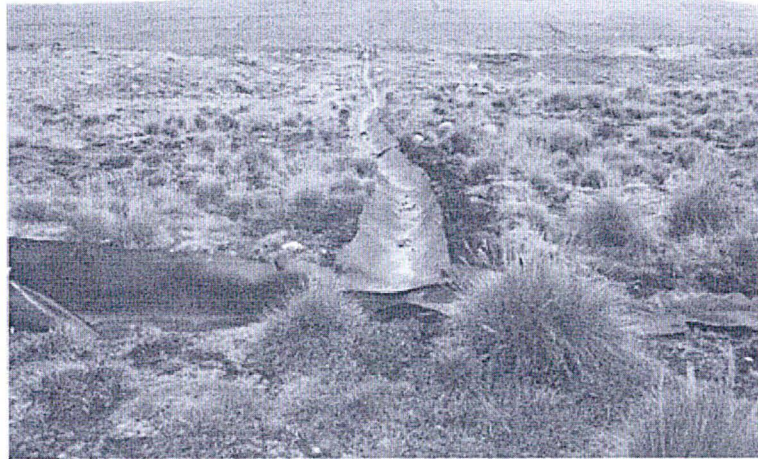
**Figura N° 3:** Se muestra el estado actual del canal que ingresaba a la poza de sedimentación N°14 canalizado e impermeabilizado hasta el canal de coronación que está a una cota inferior, como se puede observar en la imagen de vista inferior del canal.

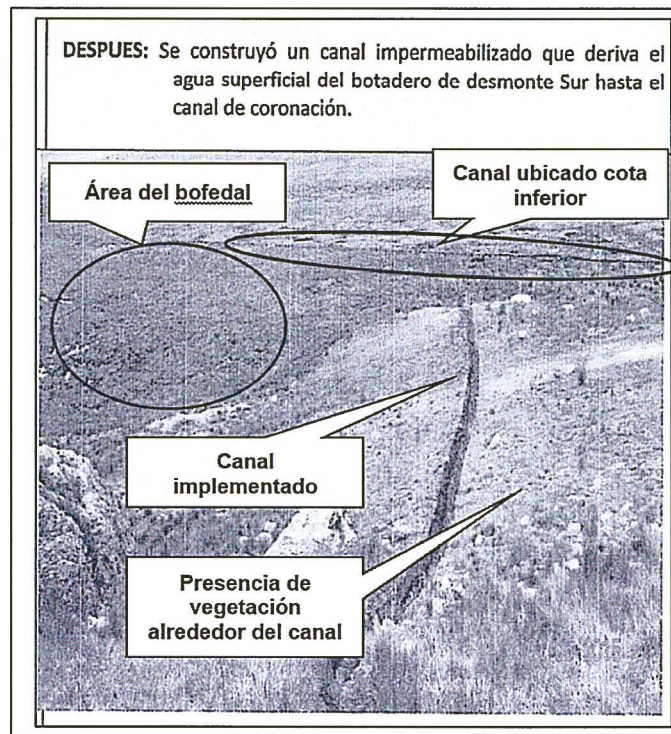
**Implementación de canal ubicado alrededor del bofedal**

41. Entonces, de lo aportado se encuentra acreditado que el canal implementado recorre desde la parte superior donde se detectó el arrastre de sedimentos hasta el canal ubicado en la cota inferior, por tanto, se evita que el agua de lluvia y el drenaje del depósito de desmonte sur discurran a través del suelo, generando su erosión y a su vez, al no descargar dicho drenaje en la poza de sedimentación se evita la erosión en el talud que se detectó durante las acciones de supervisión.

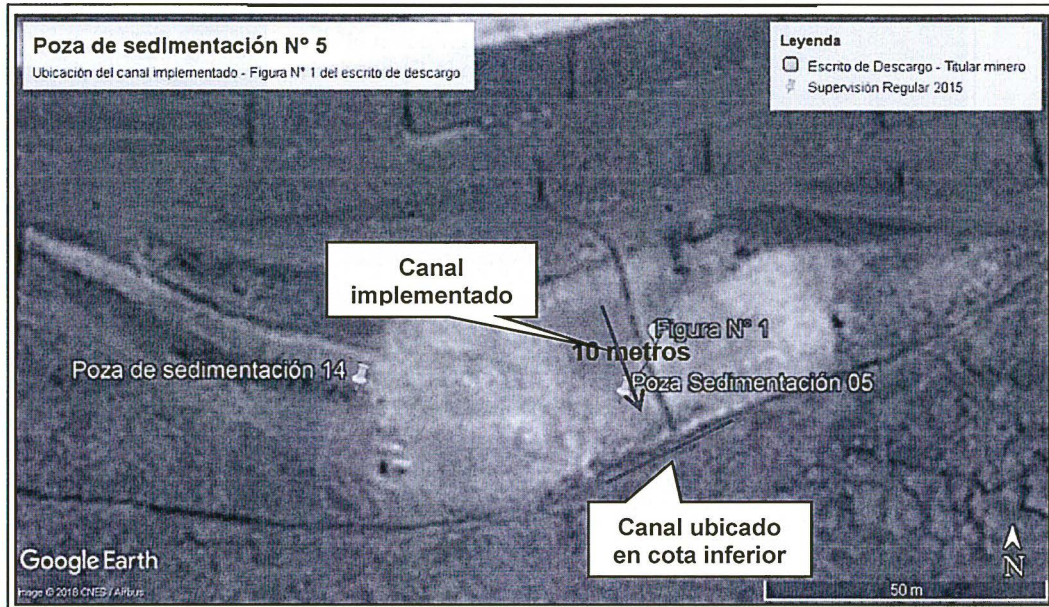
**Canalización del drenaje hacia canal ubicado en cota inferior**

47. Es importante mencionar que con esta acción se ha mitigado la erosión que se generaba en el talud de la poza, producto del discurrir de drenaje en el depósito de desmonte Sur. Cabe precisar que el área afectada es el recorrido del drenaje.

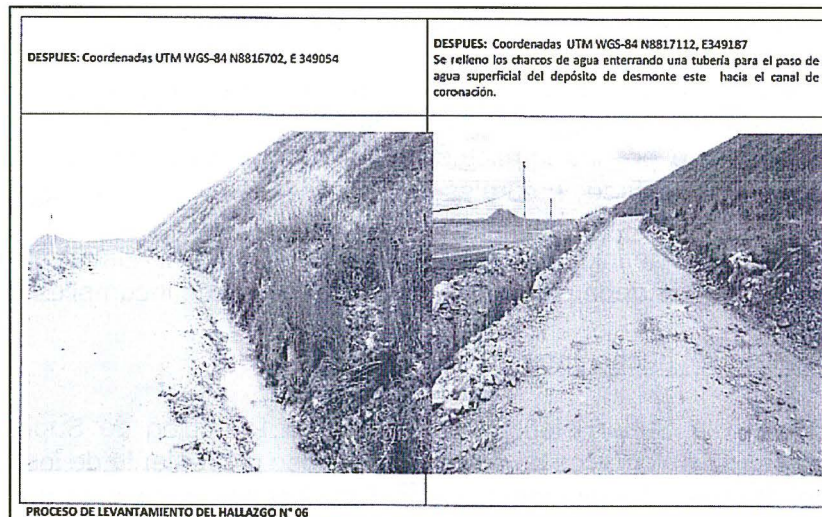
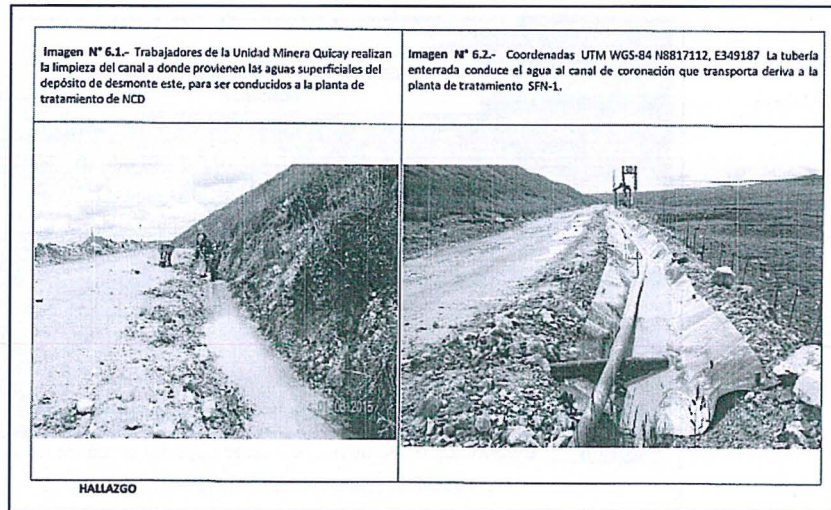
De las fotografías adjuntas al mencionado escrito se advierte que el titular minero realizó la limpieza del canal y la zona impactada, relleno con material las secciones del acceso donde se acumuló agua, y colocó una tubería enterrada que conduce las aguas del depósito de desmonte Este hacia el canal de coronación<sup>27</sup>.

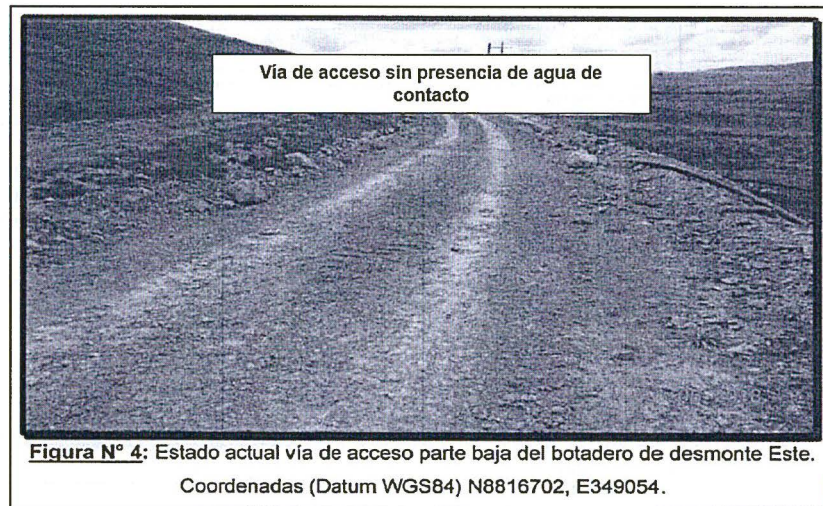
De la imagen se advierte que el área impactada se mantiene limpia y sin la presencia de agua de contacto materia de la presente imputación.

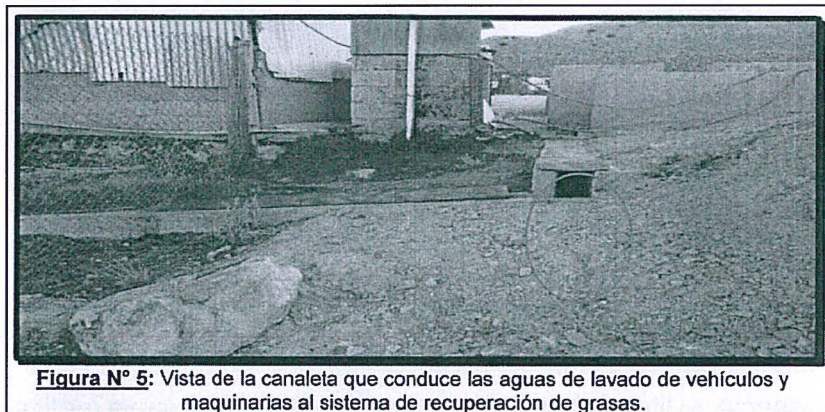
**Figura N° 5:** Vista de la canaleta que conduce las aguas de lavado de vehículos y maquinarias al sistema de recuperación de grasas.

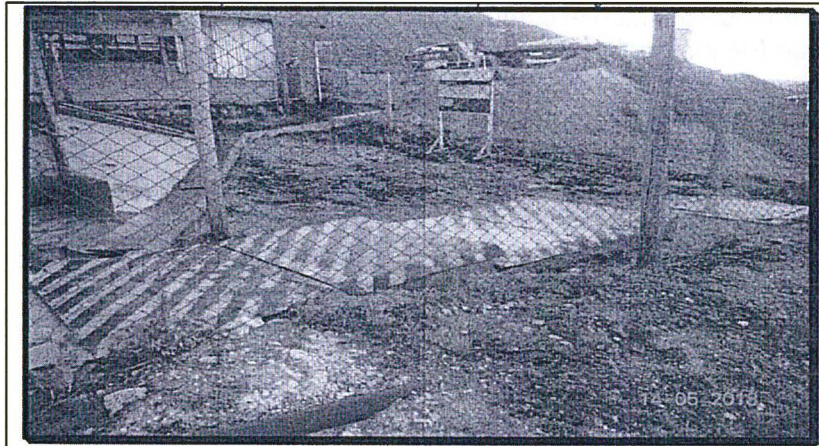
**Figura N° 6:** Vista de trampa de grasa que conduce las aguas de lavado de vehículos y maquinarias al sistema de recuperación de grasas.

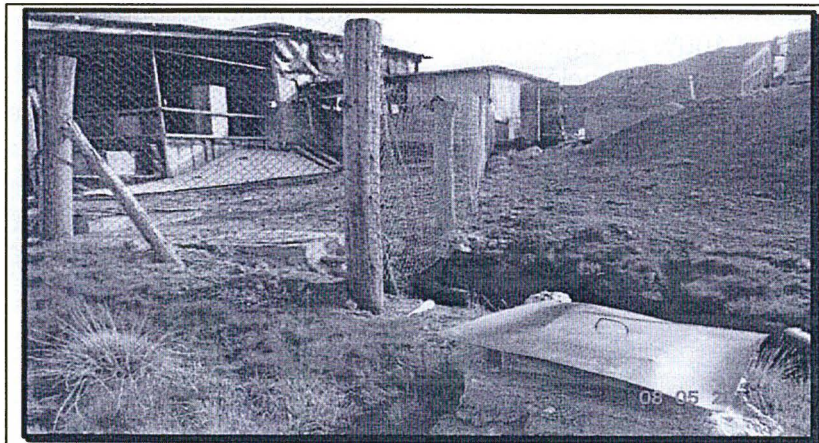
**Figura N° 7:** Vista de salida de agua tratada (Sin grasas) luego de pasar por el sistema de recuperación de grasas.

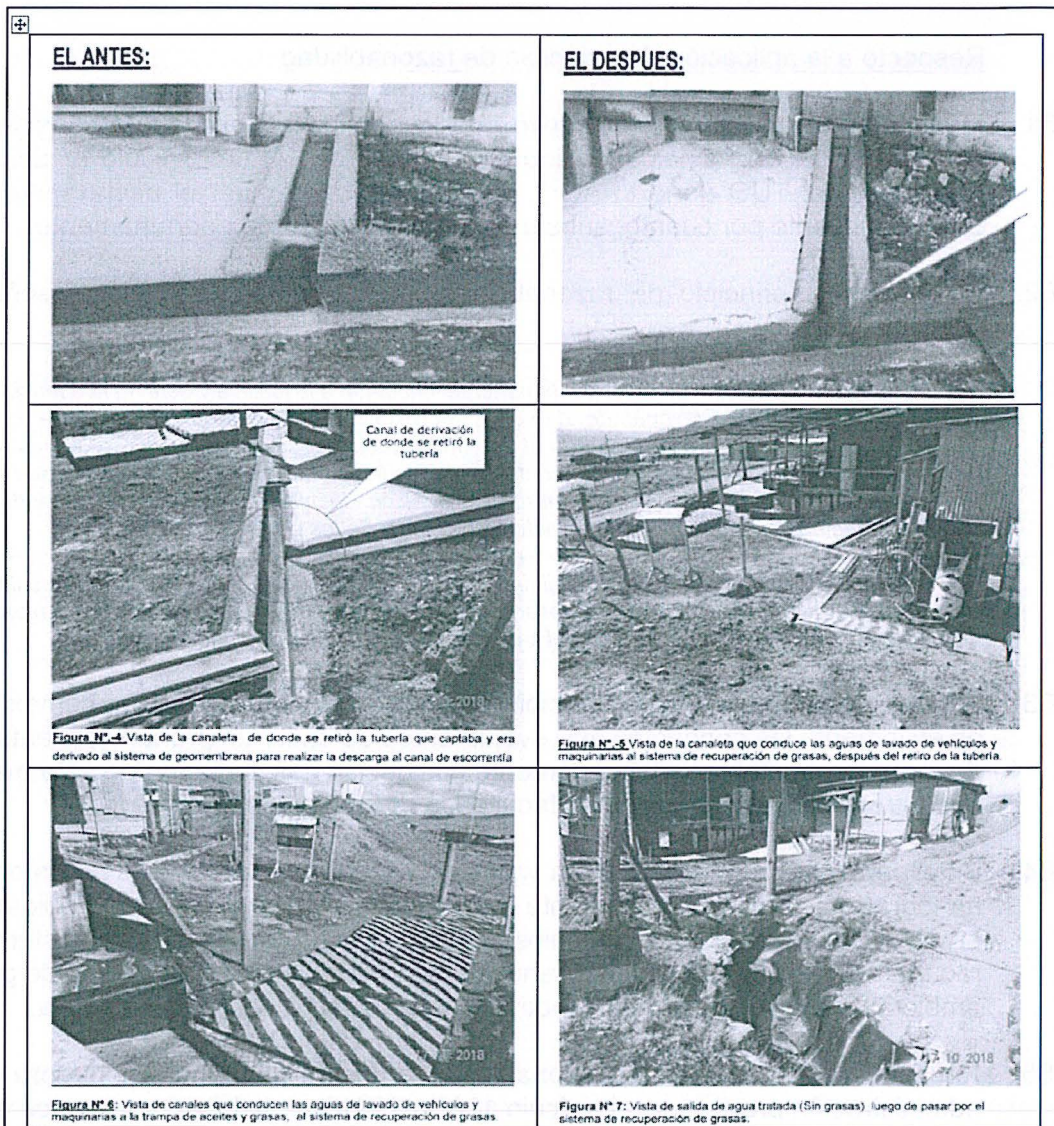
77. De estas imágenes se advierte: (i) el retiro de la tubería que captaba el agua para su direccionamiento sin previo tratamiento, (ii) el canal de conducción libre de colmatación; y, (iii) la tubería de descarga después del sistema de recuperación de grasas.

78. Cabe mencionar que el retiro de la tubería y la limpieza del canal asegura que las aguas provenientes del almacén de aceites, del área de mantenimiento y lavado de vehículos pasen por el sistema de recuperación de grasas, asegurando así que dicho efluente tratado contenga las condiciones adecuadas para su descarga al canal de escorrentía, mitigando el daño potencial que pueda suscitar al cuerpo receptor por el no tratamiento de dichas aguas residuales.

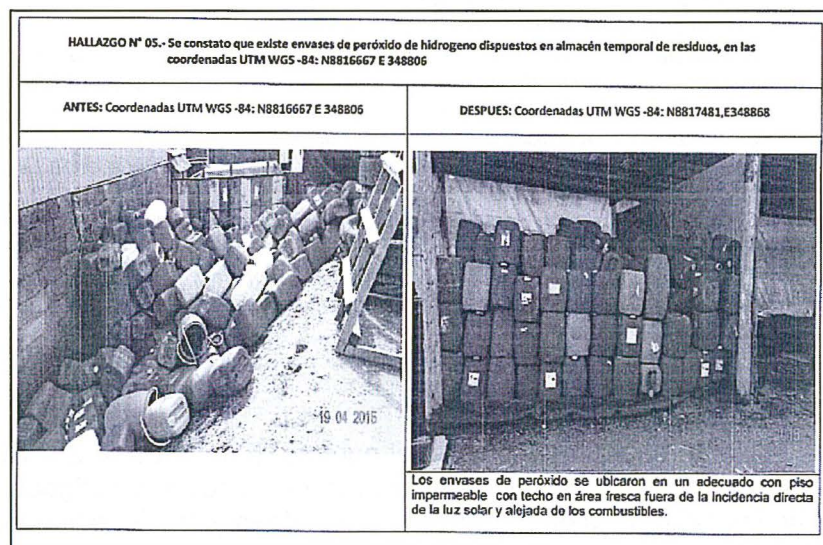
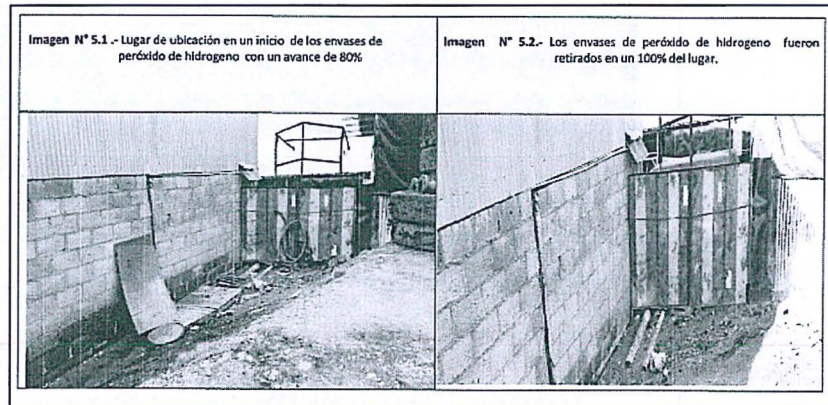
De las imágenes mostradas es posible concluir que el titular minero subsanó el presente hecho imputado, toda vez que, (i) realizó el retiro de los envases dispuesto en el suelo del almacén temporal; y, (ii) acondicionó un área con un piso impermeable y techo, evitando de esta manera la exposición de los envases con residuos de peróxido de hidrógeno a la incidencia directa de los rayos solares y al contacto con el agua de precipitación pluvial, la cual sería contenida en el piso impermeable.

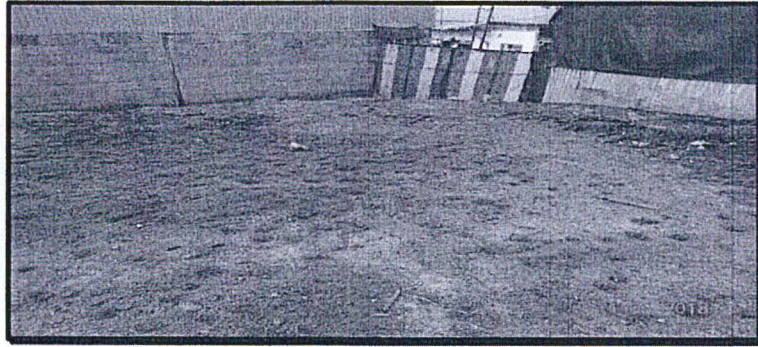
**Figura N° 8:** Vista actual de la zona de hallazgo  
Se observa el área limpia y sin ningún tipo de residuo colocado en suelo natural.  
Coordenadas (Datum WGS84) N8817489, E348806)

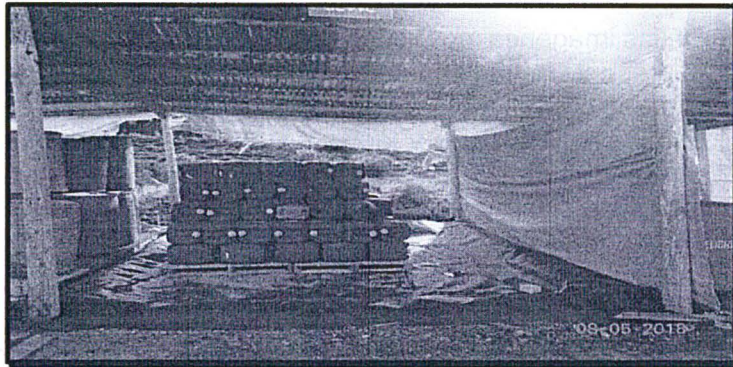
**Figura N° 9:** Vista de disposición de envases de peróxido de hidrogeno,  
en el almacén temporal de residuos sólidos.
