Resolución Directoral N° 2732 -2018-OEFA/DFAI

Expediente N° 2504-2017-OEFA/DFSAI/PAS

**EXPEDIENTE N°** : 2504-2017-OEFA/DFSAI/PAS  
**ADMINISTRADO** : EMPRESA DE GENERACIÓN ELÉCTRICA DEL SUR S.A.- EGESUR <sup>1</sup>  
**UNIDADES FISCALIZABLES** : CENTRAL HIDROELECTRICA ARICOTA I  
**UBICACIÓN** : DISTRITO DE CURIBAYA, PROVINCIA DE CANDAVARE, DEPARTAMENTO DE TACNA  
**SECTOR** : ELECTRICIDAD  
**MATERIAS** : RESPONSABILIDAD CON MEDIDA CORRECTIVA

IV.1 Hecho imputado N° 1: Egesur generó condiciones de inestabilidad y erosión del talud próximo al sistema de captación de la CH Aricota I, en las siguientes zonas:

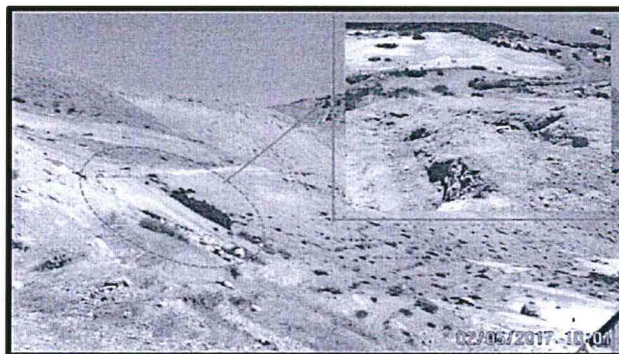
**Fotografía N° 1B del Informe de Supervisión (Área N° 1)**  
Coordenadas UTM WGS 84 360838 E / 8078899 N

- a) Coordenadas UTM WGS 84 360838 E / 8078899 N, área cercana a la garita de vigilancia donde se ubica el sistema de captación en la Laguna de Aricota, y contigua a la vía de acceso al sistema, se observó que la ladera presentaba erosión y pérdida de suelo con formación de zanjas, así como un área donde se observó deslizamiento de suelo.

Vista 1B. Vista panorámica del área que presenta erosión y pérdida de suelos; asimismo, se registra la pérdida de cobertura vegetal en el área diferenciable con el área contigua al área que presenta vegetación.

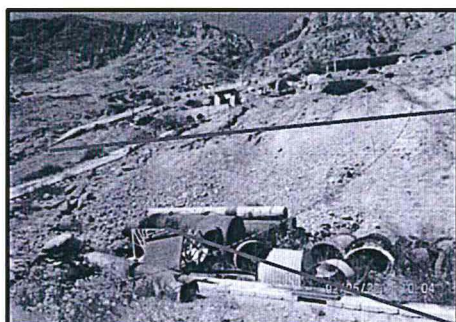
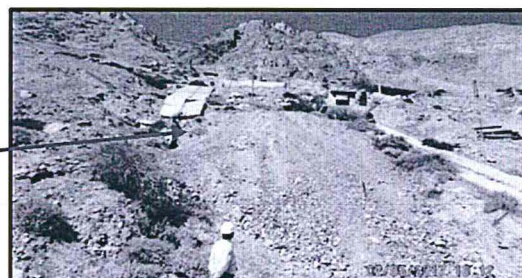
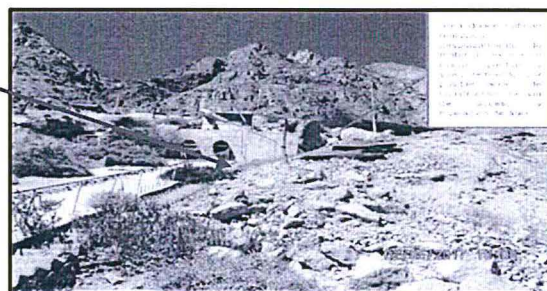
**Fotografía N° 1E, 1F, y 1G del Informe de Supervisión (Área N° 2)**  
Coordenadas UTM WGS 84 361014 E / 8078899 N

- b) Coordenadas UTM WGS 84 361014 E / 8078899 N, áreas contiguas al segundo túnel de captación y separadas por la losa de concreto para las tuberías de aducción del sistema de bombeo y gradería de acceso, en donde se observó laderas con erosión y pérdida de suelo, deslizamiento de tierra e inestabilidad del talud. Igualmente, en el área colindante al área y construcción de vía de acceso a este túnel de captación del sistema, se observó deslizamiento de tierra y piedras, acumulándose y cubriendo la vegetación en la parte baja del área, generando condiciones inestables al talud.

Vista 1E, 1F, y 1G. Vista del área que presenta erosión y deslizamiento de tierras.

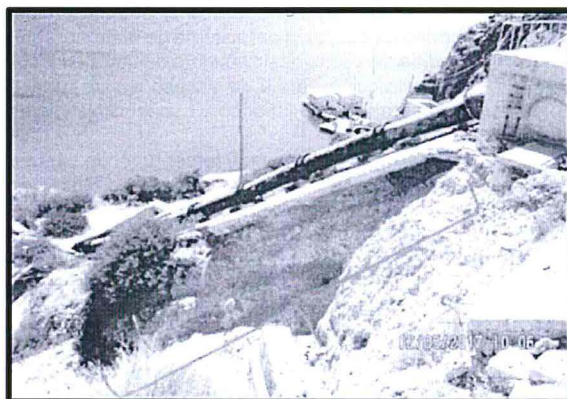
**Fotografía 1J del Informe de Supervisión (Área N° 3)**  
Coordenadas UTM WGS 84 361028 E / 8078913 N

Fotografía N° 1J: Vista del área contigua a la ventana de captación del tercer túnel y losa de concreto para las tuberías de captación, se observó pérdida de suelo e inestabilidad de talud ya que éste presentaba socavamiento, extracción de material (Suelo), dejando en falso y apoyo parcial a la losa de concreto de las tuberías de captación.

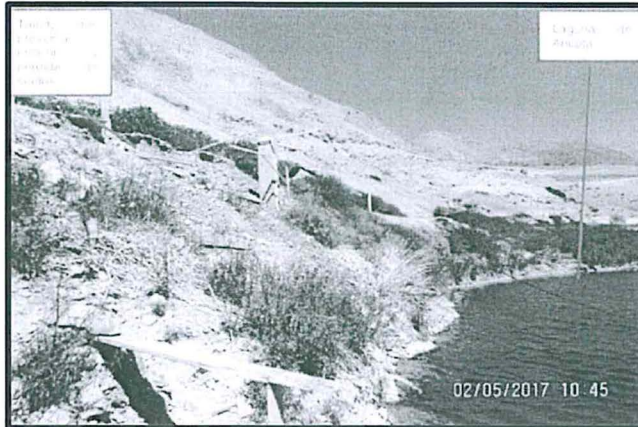
**Fotografía N° 1L del Informe de Supervisión (Área N° 4)**  
Coordenadas UTM WGS 84 361091 E / 8078972 N

Vista 1L. Vista del área que presenta erosión y pérdida de suelos e inestabilidad de talud

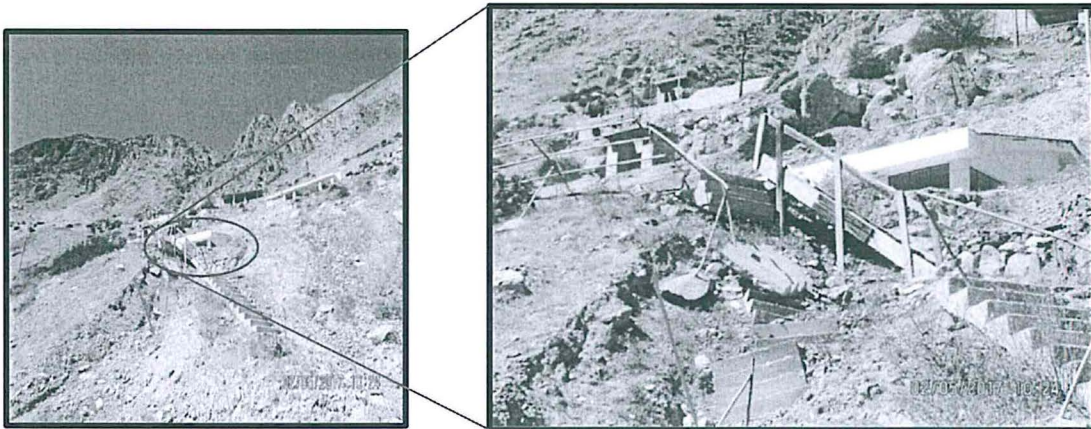
**Fotografía N° 1N y 1O del Informe de Supervisión (Área N° 5)**  
Coordenadas UTM WGS 84 361048 E / 8078845 N

- e) Coordenadas UTM WGS 84 361048 E / 8078845 N, área cercana al primer túnel de captación y cámara de carga de la tubería de aducción del sistema de bombeo se observó erosión y pérdida de suelos, inestabilidad de talud y deslizamiento de fracciones de estructuras de concreto.

Vista 1N y 1O. Vista del área que presenta erosión, pérdida de suelos, inestabilidad de talud y deslizamiento de estructuras de obras civiles

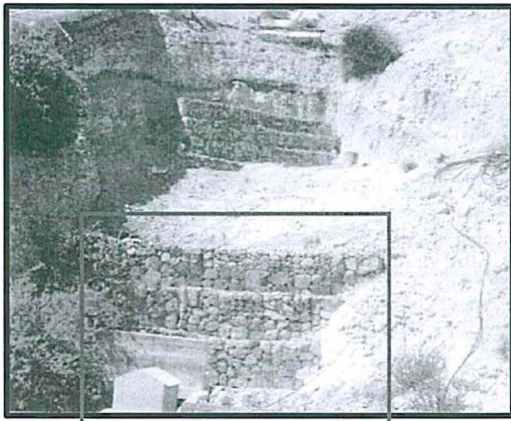
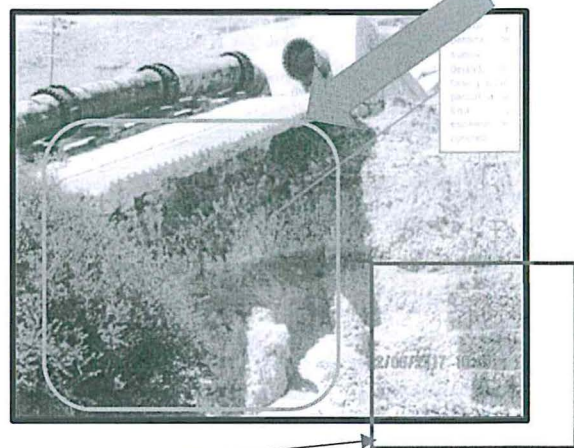
Punto de la Supervisión Regular 2011

Punto de la Supervisión Regular 2017 (Área N° 3)

Estructura de soporte instalada en el año 2011

44. En consecuencia, al tratarse de dos zonas contiguas pero distintas, las acciones realizadas por el administrado en el año 2011 no permiten subsanar el hallazgo detectado en la Supervisión Regular 2017; por lo que, corresponde desestimar lo alegado por el administrado.
