EXPEDIENTE N° : 774-2018-OEFA/DAFI/PAS
 ADMINISTRADO : PETRÓLEOS DEL PERÚ S.A. - PETROPERÚ¹
 UNIDAD MINERA : KM. 213+992 DEL TRAMO I DEL OLEODUCTO
 NORPERUANO
 UBICACIÓN : DISTRITO DE BARRANCA, PROVINCIA DE DATEM
 DEL MARAÑÓN, DEPARTAMENTO DE LORETO
 SECTOR : HIDROCARBUROS LÍQUIDOS
 MATERIAS : RESIDUOS SÓLIDOS PELIGROSOS
 ARCHIVO

VISTOS: El Informe Final de Instrucción N° 2058 -2018-OEFA/DAFI/SFEM del 30 de noviembre del 2018 y demás documentos que obran en el expediente; y,

III.1 Único hecho imputado: **Petróleos del Perú - Petroperú S.A. no realizó un adecuado almacenamiento y acondicionamiento de residuos sólidos peligrosos, toda vez que se detectaron los siguientes hechos en el Almacén Temporal de la Zona B:**

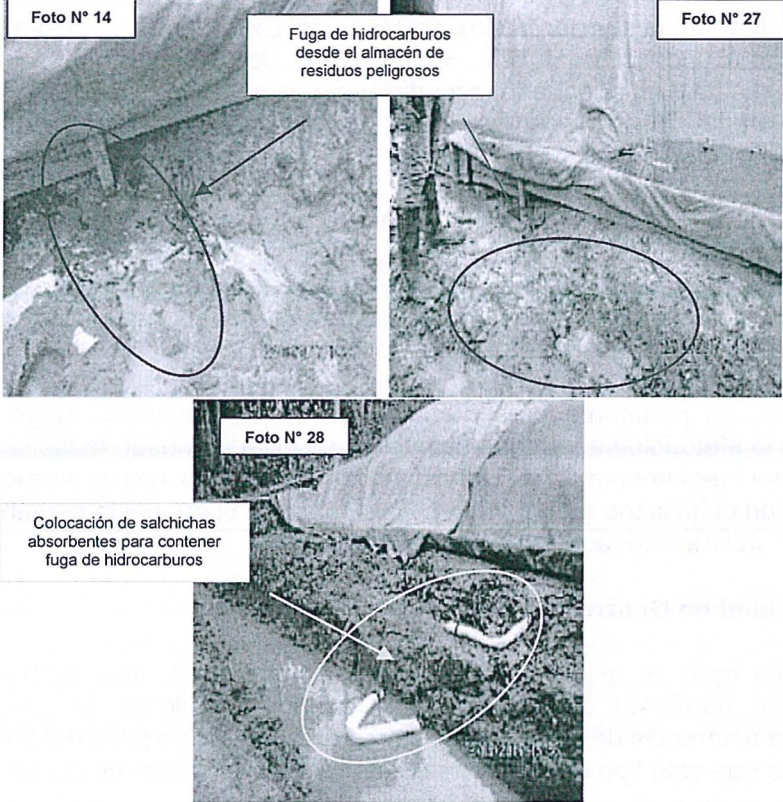
- (i) **Fugas de hidrocarburos originadas en el almacén temporal de residuos peligrosos (fotografías N° 14, 27 y 33).**
15. De la revisión del Informe de Supervisión, se advierte que el administrado presentó el registro fotográfico N° 20¹⁴ durante la Supervisión Especial 2017-1 y el registro fotográfico N° 39¹⁵ el 23 de agosto del 2017, para acreditar que realizó el adecuado acondicionamiento y almacenamiento de sus residuos peligrosos, evitando la fuga de hidrocarburos proveniente de los mismos (ubicado en las coordenadas UTM WGS 84, 309815 E - 9468319 N y 310058 E – 9468267 N), identificados mediante los registros fotográficos N° 14, 27 y 33 del Informe de Supervisión.

<p>Foto N° 14</p> <p>Fuga de hidrocarburos desde el almacén de residuos peligrosos</p> <p>Foto N° 27</p> <p>Foto N° 28</p> <p>Colocación de salchichas absorbentes para contener fuga de hidrocarburos</p>	<p>En la fotografía N° 28 y 33, se observa que el administrado realizó la contención del hidrocarburo derramado, colocando salchichas absorbentes.</p> <p>Posteriormente, conforme se observa en la fotografía N° 39, el administrado realizó la reubicación de los residuos, los cuales se encontraban cubiertos y sin presencia de fuga de hidrocarburos.</p>

17. De los documentos analizados en el cuadro anterior, se advierte que no se evidencian fugas de hidrocarburos provenientes del almacén temporal de residuos peligrosos ubicados en las coordenadas UTM WGS 310058 E - 9468267 N y 309815 E - 9468319 N en el Almacén Temporal de la Zona B.

16. Del análisis de los registros fotográficos, se evidencia la colocación de salchichas absorbentes en la zona de fuga de hidrocarburos, asimismo, reubicó dentro del área de contención los sacos con suelos impregnados con hidrocarburos e instaló cubiertas de lona. Por lo tanto, evidenció la corrección de este extremo de la imputación, conforme se muestra a continuación:

18. En tal sentido, el administrado corrigió el hecho imputado materia de análisis, toda vez que acreditó que realizó el adecuado acondicionamiento y almacenamiento de los residuos sólidos peligrosos en el Almacén Temporal de la Zona B al reubicar los residuos a un área en la cual se encontraban cubiertos sobre suelo protegidos evitando la generación fugas de hidrocarburos fuera del Almacén Temporal de la Zona B.

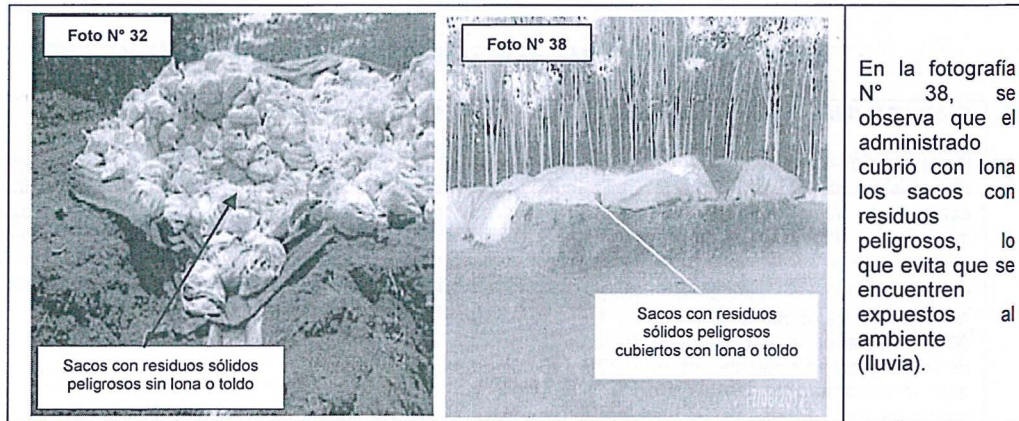
<p>Foto N° 6</p>	<p>Foto N° 23</p>	<p>En la fotografía N° 24, se observa que el administrado colocó una lona o toldo sobre los cilindros -con residuos peligrosos- y los cubrió en su totalidad, lo que evita que se encuentren expuestos al ambiente.</p>
<p>Foto N° 24</p> <p>Cilindros con residuos no están cubiertos en su totalidad</p> <p>Cilindros con residuos cubiertos en su totalidad</p>		
<p>Foto N° 15</p>	<p>Foto N° 17</p>	<p>En las fotografías N° 14 y 15, se observa que el administrado colocó lonas o toldos sobre los sacos con residuos peligrosos, evitando que se encuentren expuestos a la intemperie (lluvia de la zona).</p>
<p>Foto N° 18</p> <p>Sacos con residuos peligrosos sin lonas o toldos</p>		
<p>Foto N° 14</p> <p>Sacos con residuos peligrosos cubiertos con toldos en buen estado</p>	<p>Foto N° 15</p>

32. De los documentos analizados en el cuadro anterior, se advierte que las lonas cubren la totalidad de los residuos peligrosos ubicados en las coordenadas UTM WGS 309808 E – 9468328N, 309815 E - 9468319 N, 310176E – 9468307N, y 310058 E - 9468267 N, en el Almacén Temporal de la Zona B.
33. En tal sentido, el administrado corrigió el hecho imputado en análisis, toda vez que acreditó que realizó el adecuado almacenamiento de los residuos sólidos peligrosos en el Almacén Temporal de la Zona B, los cuales cuentan con lonas en buen estado que cubren la totalidad de los residuos sólidos peligrosos.
34. Se advierte que mediante el Acta de Supervisión N° 2²³ la Dirección de Supervisión requirió al administrado realizar el adecuado acondicionamiento de los residuos sólidos peligrosos (material con hidrocarburos), en el plazo de diez (10) días hábiles (respecto a la Fotografía N° 32).

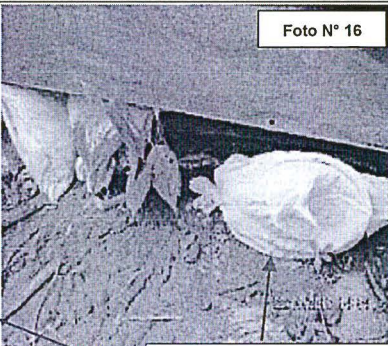
<p>Foto N° 16</p>	<p>En la fotografía N° 20, se observa que el administrado reubicó los sacos en áreas con suelo protegido, toda vez que los almacenó adecuadamente en otra área de almacenamiento de residuos sólidos peligrosos.</p>

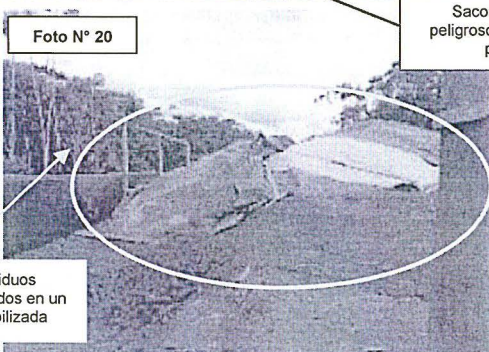
<p>Foto N° 20</p> <p>Sacos con residuos peligrosos reubicados en un área impermeabilizada</p>	<p>Sacos con residuos peligrosos sobre suelo sin protección</p>
