EXPEDIENTE N° : 1568-2018-OEFA/DFAI/PAS
 ADMINISTRADO : COMPAÑÍA MINERA CHUNGAR S.A.C.
 UNIDAD FISCALIZABLE : ANIMÓN
 UBICACIÓN : DISTRITO DE HUAYLLAY, PROVINCIA Y
 DEPARTAMENTO DE PASCO
 SECTOR : MINERÍA
 MATERIAS : MEDIDAS DE PREVENCIÓN Y CONTROL
 RESPONSABILIDAD ADMINISTRATIVA
 REGISTRO DE ACTOS ADMINISTRATIVOS

III.1. Hecho imputado N° 1: Minera Chungar no adoptó las medidas de prevención y control a fin de evitar el derrame de relave producido al interior del túnel Liner, el cual discurrió hacia el canal que trasvasa agua de la laguna Naticocha Sur hacia la laguna Naticocha Norte y hacia las áreas adyacentes a dicho canal en dirección a la laguna Naticocha Centro

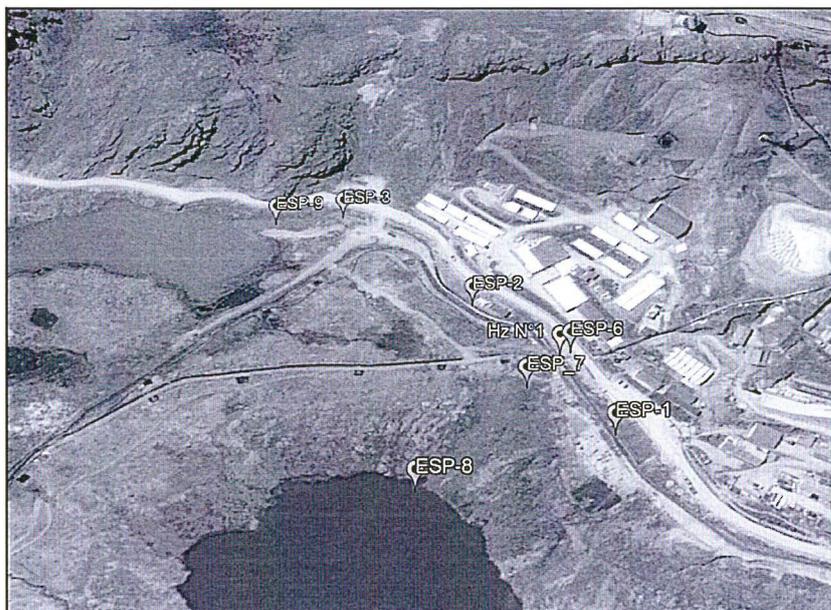
**Imagen N° 1: Ubicación de los puntos de muestreo especial con respecto a la imputación N° 1**

14. Durante la Supervisión Especial 2016, la DSAEM constató la ocurrencia del derrame de relaves producido al interior del túnel Liner, el cual discurrió hacia el canal que trasvasa agua de la laguna Naticocha Sur hacia la laguna Naticocha Norte (en adelante, **canal de trasvase**) y hacia las áreas adyacentes a dicho canal en dirección a la laguna Naticocha Centro¹³.
15. Lo verificado por la DSAEM se sustenta en las Fotografías de la N° 21 a la N° 27 del Informe de Supervisión¹⁴.

16. Asimismo, el discurrir del derrame de relaves hacia las zonas previamente mencionadas, se acredita con los resultados del análisis de calidad de agua superficial en los puntos de muestreo especial denominados "ESP-1" ubicado a noventa metros (90 m.) aproximadamente antes de la zona del canal de trasvase hasta donde llegó a discurrir el relave, "ESP-2" ubicado a cien metros (100 m.) aproximadamente después de la zona del canal de trasvase hasta donde llegó a discurrir el relave y "ESP-3" ubicado a doscientos cincuenta metros (250 m.) aproximadamente después de la zona del canal de trasvase hasta donde llegó a discurrir el relave (antes de la descarga en la laguna Naticocha Norte)¹⁵.

17. Y de la misma manera, en los resultados del análisis de la muestra de relave en el punto de muestreo especial denominado "ESP-6" ubicado al interior del túnel Liner y en los resultados del análisis de la muestra de sedimento en los puntos de muestreo especial denominados "ESP-7" ubicado a cincuenta metros (50 m.) aproximadamente de la zona del derrame de relaves con dirección a la laguna Naticocha Centro, "ESP-8" ubicado a veinte metros (20 m.) aproximadamente antes de llegar a la laguna Naticocha Centro y "ESP-9" ubicado a trescientos metros (300 m.) aproximadamente de la zona del derrame de relaves, siguiendo al canal de trasvase, antes de su descarga en la laguna Naticocha Centro¹⁶.

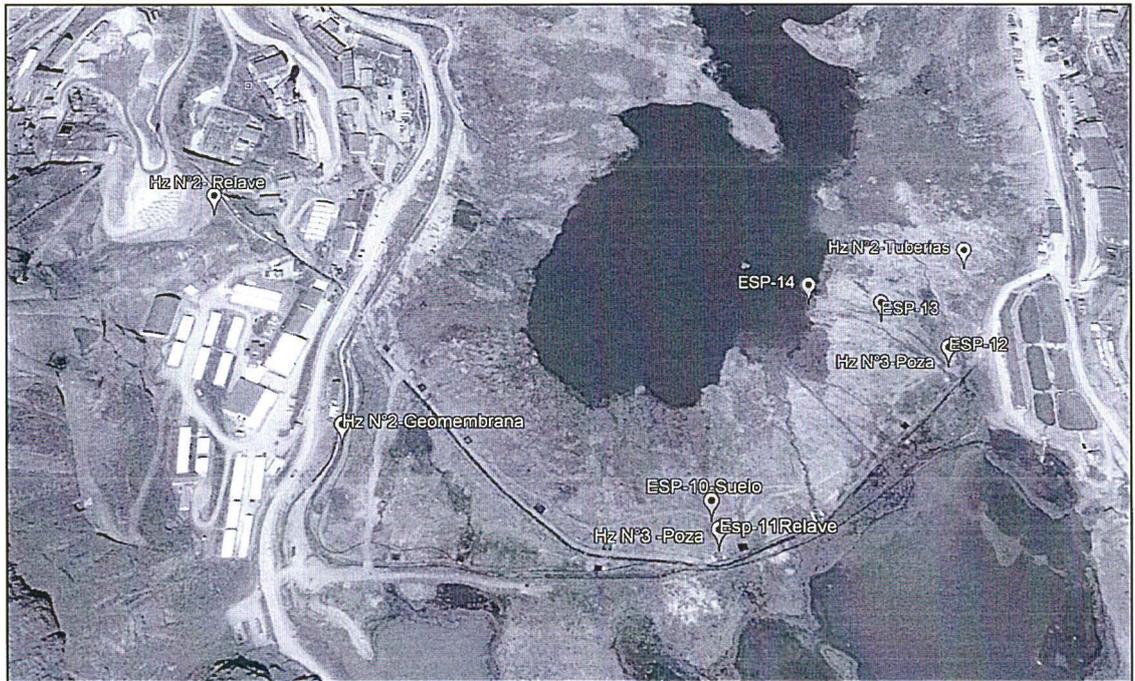
Imagen N° 2: Ubicación de los puntos de muestreo especial con respecto a la imputación N° 2

- En el punto con coordenadas Datum WGS 84 zona 18: 344466E, 8780563N, la geomembrana que cobertura al canal se encuentra deteriorada en un tramo de diez metros aproximadamente.

33. Para un mayor entendimiento, se presenta la siguiente imagen en la cual se encuentran señalados los puntos de muestreo, cuyos resultados acreditan la presencia de relaves:

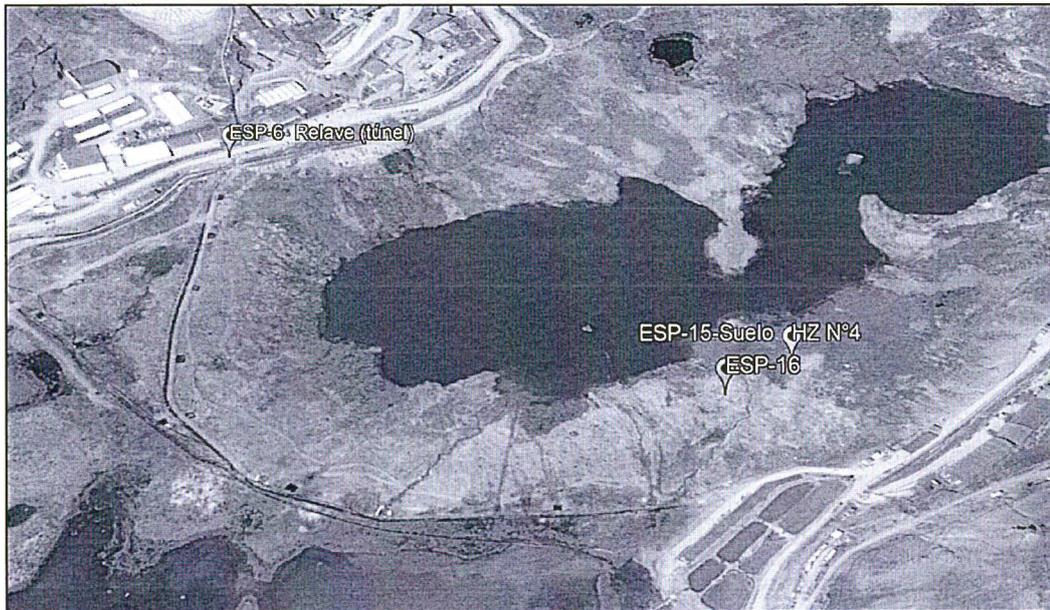
Imagen N° 3: Ubicación de los puntos de muestreo especial con respecto a la imputación N° 3

- 48. Así, en el Informe de Supervisión, la DSAEM concluyó que Minera Chungar no adoptó las medidas de prevención y control a fin de evitar la acumulación de material de coloración plomiza (relave) en las coordenadas WGS 84: E 343 874, N 8 780 596, el cual pudo direccionarse a la laguna Naticocha Centro³⁹.

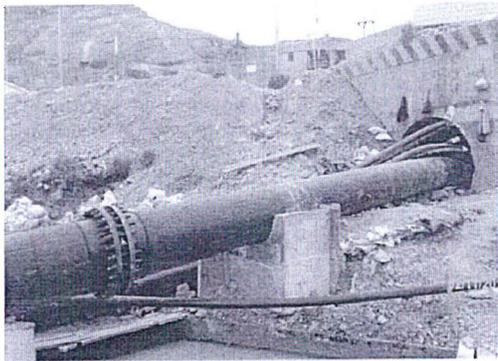
Foto N° 01: En las coordenadas E 0344397 y N 8780458 Antes de la construcción del canal relleno hidráulico
