EXPEDIENTE N° : 2548-2018-OEFA/DFAI/PAS
ADMINISTRADO : GRAÑA Y MONTERO PETROLERA S.A.¹
UNIDAD FISCALIZABLE : LOTE IV
UBICACIÓN : DISTRITOS DE PARIÑAS, PROVINCIA DE TALARA
 DEPARTAMENTO DE PIURA
SECTOR : HIDROCARBUROS LÍQUIDOS
MATERIAS : ALMACENAMIENTO DE PRODUCTOS QUÍMICOS
 MEDIDAS DE PREVENCIÓN
 RESPONSABILIDAD ADMINISTRATIVA
 MEDIDA CORRECTIVA
 MULTA

Lima, 30 NOV. 2018

III.1. Hecho imputado N° 1: Graña y Montero Petrolera S.A. no realizó un adecuado almacenamiento de productos químicos debido a que colocó sacos de Cloruro de Potasio (KCl) en parihuelas de madera sobre suelo sin impermeabilizar y sin contar con sistema de contención en la plataforma del pozo N° 13694 del Yacimiento Fondo Alto del Lote IV.

III.2. **Hecho imputado N° 2: Graña y Montero Petrolera S.A. no adoptó medidas de prevención para evitar los impactos negativos derivados de la ocurrencia del derrame de fluido con arena de fractura originada en el Pozo N° 13694 del Lote IV.**

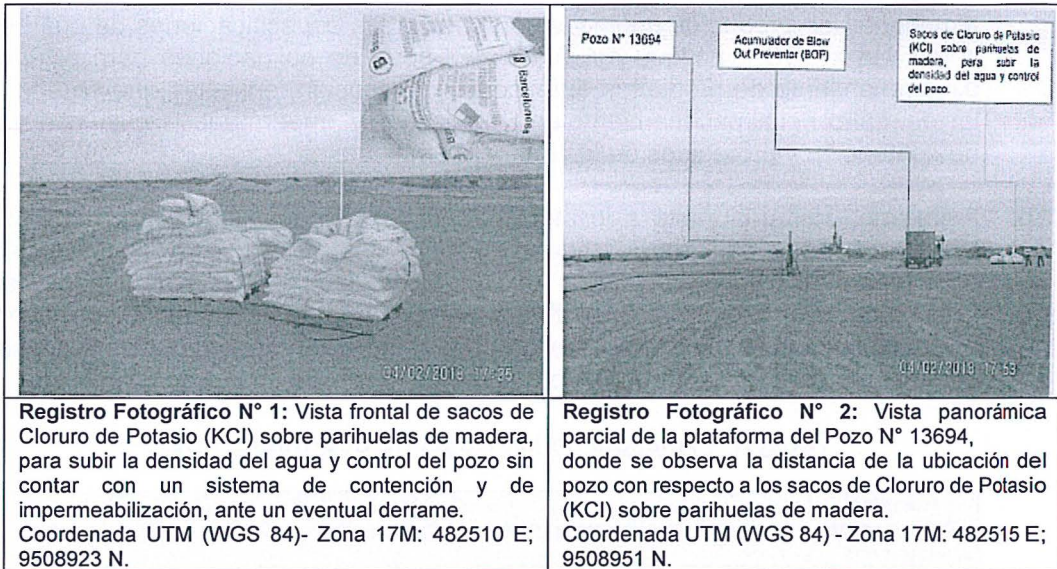
- 11. Durante la Supervisión Especial 2018, la DSEM detectó aproximadamente a veinticinco (25) metros del Pozo 13694 del Lote IV, dos (2) parihuelas de madera, sobre las cuales se habían dispuesto sacos conteniendo Cloruro de Potasio (KCl), sobre suelo sin impermeabilizar y sin sistema de contención, conforme se observa en los registros fotográficos¹³ N° 1 y N° 2 del Anexo 3 del Informe de Supervisión N° 153-2018-OEFA/DSEM-CHID:

- 12. Conforme a los registros fotográficos, se evidencia que el administrado no realizó un adecuado almacenamiento de productos químicos; toda vez que, colocó sacos de Cloruro de Potasio (KCl) en parihuelas de madera sobre suelo sin impermeabilizar y sin contar con sistema de contención.

77. Dicha medida correctiva tiene como finalidad acreditar que el administrado dispone adecuadamente los productos químicos empleados en la producción del Lote IV en almacenes cuyas características cumplan con lo señalado en la normativa; de tal manera que se evite generar un daño potencial al ambiente.

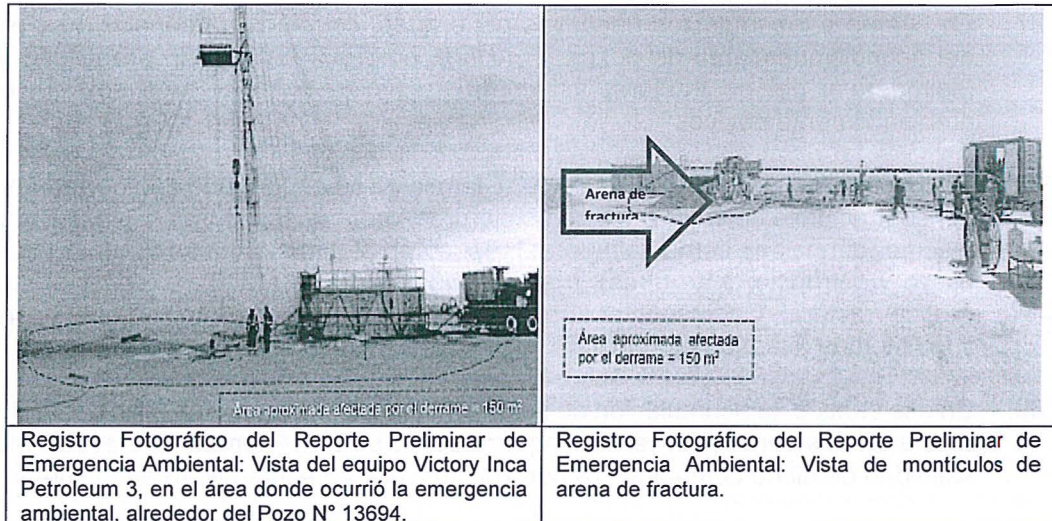
suelo impactado por fluido de arena con fractura (salmuera²⁰ y gel de fractura), así como de trazas de hidrocarburos, conforme se aprecia a continuación:

Registro Fotográfico del Reporte Preliminar de Emergencia Ambiental: Vista del equipo Victory Inca Petroleum 3, en el área donde ocurrió la emergencia ambiental, alrededor del Pozo N° 13694.

Registro Fotográfico del Reporte Preliminar de Emergencia Ambiental: Vista de montículos de arena de fractura.

32. Ahora bien, de la revisión del Reporte Final de Emergencias remitido por el administrado, se aprecia que el mismo, indica como causas del incidente la exposición a altas presiones por las características del reservorio, así como el desconocimiento de la presión del reservorio y, consecuentemente, la ausencia de controles adicionales.
33. Conforme a lo indicado por la DSEM, el derrame se produjo debido al aumento de la velocidad de arrastre generada por el incremento de la presión del Pozo N° 13694, situación que provocó el retorno del fluido de arena con fractura (salmuera y gel de fractura) y trazas de hidrocarburos hacia la superficie de la plataforma ocasionando la rotura del manifold y de la pared de la tina de circulación, afectando un área de aproximadamente 150 m² de suelo.

36. Conforme a lo cual se desprende que, la falta de ejecución de las precitadas medidas permitió que la presión acumulada del Pozo N° 13694 colapsara el manifold y la tina de circulación, así como la salida violenta del fluido de arena con fractura (salmuera y

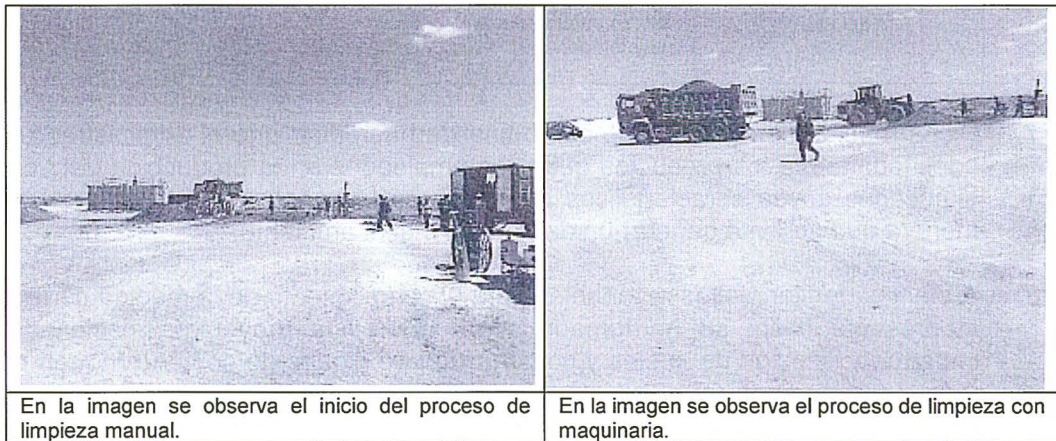
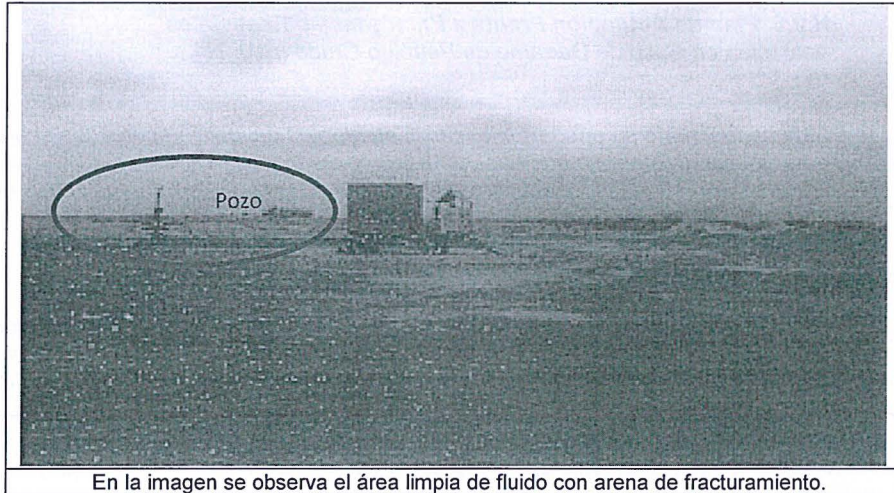
- Cadena de Custodia del monitoreo de suelos
- 83. Al respecto, el administrado acreditó haber realizado la limpieza de un área de 150 m2 aproximadamente; así como el retiro de tierra impregnada con arena de fractura y trazas de hidrocarburo, ubicados alrededor del Pozo N° 13694, para ello adjunto los registros fotográficos del área.

- 84. De los registros fotográficos se evidencia el área limpia de fluido con arena de fractura y trazas de hidrocarburos, información que fue corroborada en el Informe de Supervisión.
- 85. Además, remitió los manifiestos de residuos sólidos peligrosos; a fin de acreditar el transporte y disposición final de los residuos sólidos peligrosos generados de la limpieza de suelos impregnados con arena de fractura y trazas de hidrocarburos, conforme al siguiente detalle:
