Lima, 26 NOV. 2012

I. ANTECEDENTES

- Del 9 al 12 de octubre de 2008, se realizó la supervisión regular a las Unidades de Producción "Santa Luisa" y "El Recuerdo" de la Compañía Minera Santa Luisa S.A. (en adelante, Santa Luisa) por parte de la empresa supervisora Tecnología XXI (en lo sucesivo, la Supervisora).

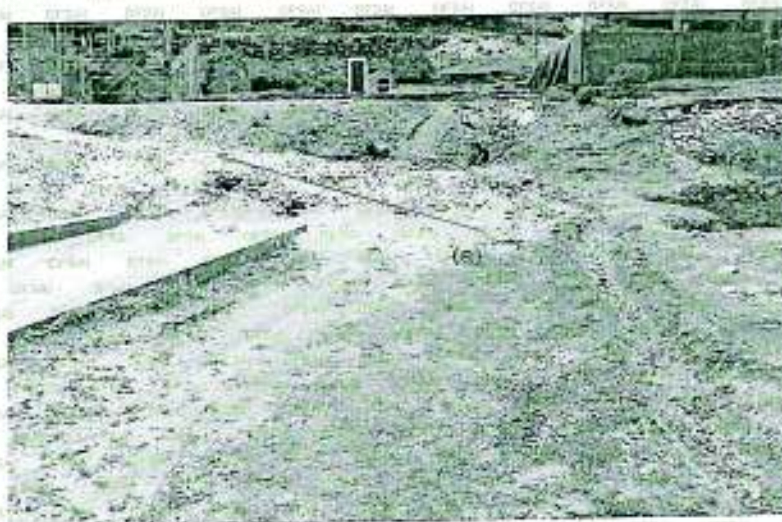
83. Del análisis de los medios probatorios, cabe señalar que de la verificación del cumplimiento de la Recomendación N° 13, se puede verificar que el titular minero que Santa Luisa ha cumplido con realizar la limpieza del concreto derramado y ha recuperado el área disturbada. No obstante, Santa Luisa no mostró a la Supervisora, un área asignada para la disposición de los residuos de la planta de concreto, que es una obligación que deviene de dicha recomendación, conforme se indica en el ítem (i) del párrafo 80, por lo que la empresa no ha cumplido con implementar las medidas correctivas para su adecuada disposición de los residuos sólidos que se generaron en el entorno de la planta de concreto, tal como se aprecia de la vista fotográfica 77 (folio 81).

Foto 77: Área aledaña a la Planta de Concreto (a), donde se aprecia la ausencia de residuos de concreto.

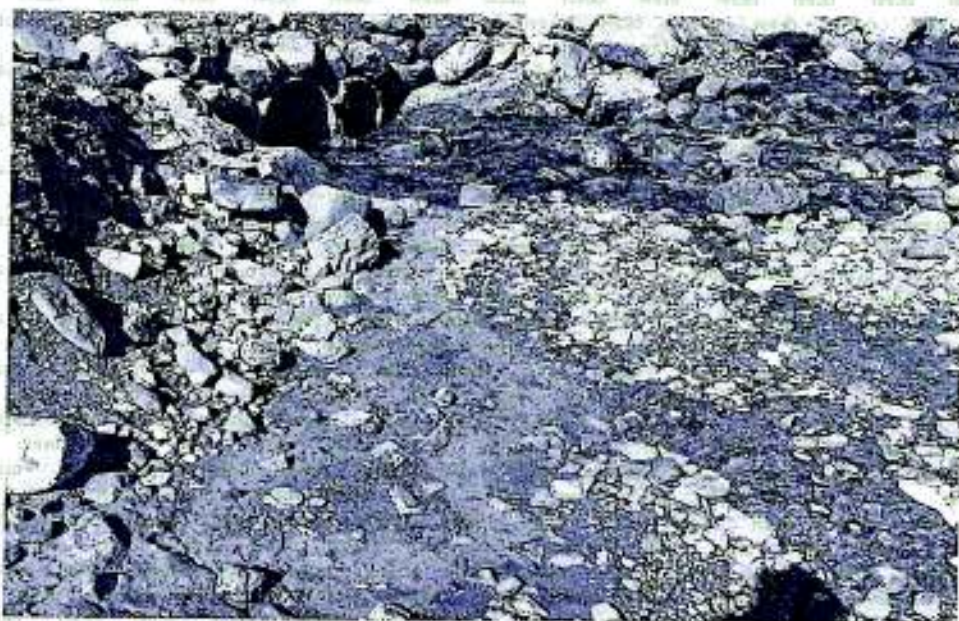
N°	Incumplimiento	Tipificación	Sustento
10*	<p>Obs. N° 2 (2007) – El Recuerdo</p> <p>En el sector Palmadera, se encuentra un canal pluvial por donde discurre agua de la Bocamina del Nivel F, el cual se encuentra con piedras debido a derrumbes producidos en la zona.</p>	<p>Art. 5° - DS N° 016-93-EM</p> <p>Art. 31° - DS N° 016-93-EM.</p>	<p>A pesar de contar con los resultados del estudio de estabilidad geoquímica, el Titular no ha implementado las medidas correctivas que permitan reducir o detener la generación de drenaje ácido de roca.</p> <p>El material del depósito de desmontes Palmadera continúa expuesto al ambiente y sigue generando drenaje ácido de roca y es vertido a la quebrada Palmadera (Fotos 43 y 44).</p> <p>Durante la supervisión se efectuó el monitoreo del efluente F-Palmadera, que se vierte a la quebrada Palmadera (afluente del río Torres), el que reportó un pH de 3,41 y valores de 2,235 mg/l de Cu disuelto, 123,2 mg/l de Zn disuelto y 161,5 mg/l de Fe disuelto, los cuales sobrepasaron los NMP de la RM 011-96-EM. Anexo Informe N°10-08-793/MA.</p> <p>50% de cumplimiento.</p>

95. De la verificación de la fotografía 44 (folio 63), se evidencia que el titular minero no ha implementado las medidas correctivas, toda vez que se observa un flujo de agua que provienen de la desmontera y discurre por un cauce sin un canal previamente construido y producto del mismo se aprecia un rebose en su margen presentando sedimentos amarillentos conforme se observa a continuación:

Foto 44
Vertimiento de efluente de depósito de desmontes Palmadera a quebrada del mismo nombre
