Organismo de Fiscalización y Fideicomiso Ambiental

Resolución Directoral N°365-2012-OEFA/DFSAI

Expediente N° 051-08-MA/R

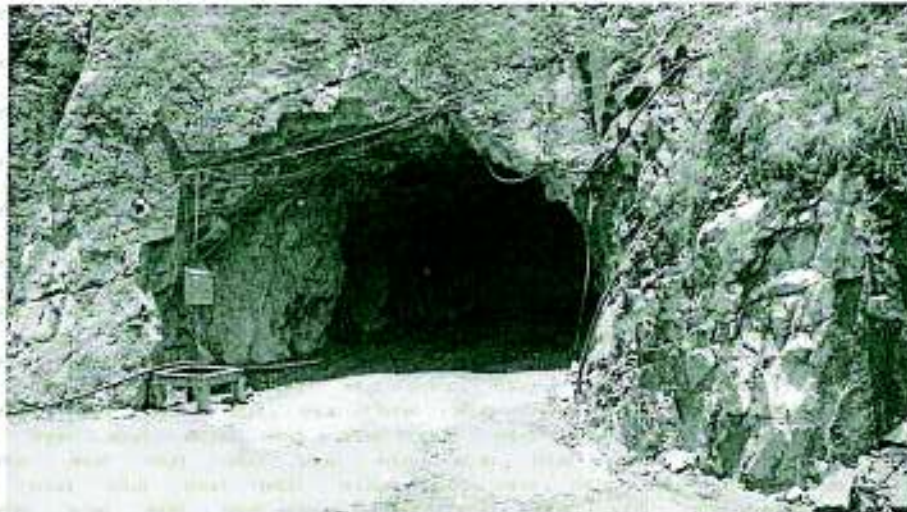
Se ha verificado que las operaciones mineras se están realizando en 04 bocaminas, tres de ellas descritas en el EIA del Proyecto Pallca. La bocamina "Ventana Berlín" Foto 1 no está descrita en ninguno de los instrumentos ambientales arriba mencionados (lo subrayado es nuestro).

Foto 1: Bocamina "Ventana Berlín" en el nivel 4410

14. Al respecto, cabe señalar que ha quedado acreditado que Santa Luisa implementó la bocamina “Ventana Berlín” en el nivel 4410 sin la previa modificación de su EIA; siendo que dicha instalación recién fue declarada en el Plan de Cierre de Minas aprobado mediante Resolución Directoral N° 253-2009-MEM-AAM, conforme lo manifiesta la propia empresa en sus descargos. Sobre el particular, es pertinente resaltar que la mencionada bocamina “Ventana Berlín” en el nivel 4410 debió estar contemplada en la descripción del proyecto en el EIA de manera expresa, a fin de identificar sus posibles impactos adversos sobre el ambiental y establecer sus medidas de previsión, mitigación, monitoreo, entre otros, en el respectivo plan de manejo ambiental; en tal sentido, el titular minero debió modificar su EIA con el objetivo de prever las acciones necesarias de mitigación, control, monitoreo, etc. para que se minimicen los posibles impactos negativos al ambiente relacionados con la referida bocamina “Ventana Berlín” en el nivel 4410; a fin de cumplir con el rol preventivo que conlleva el EIA.

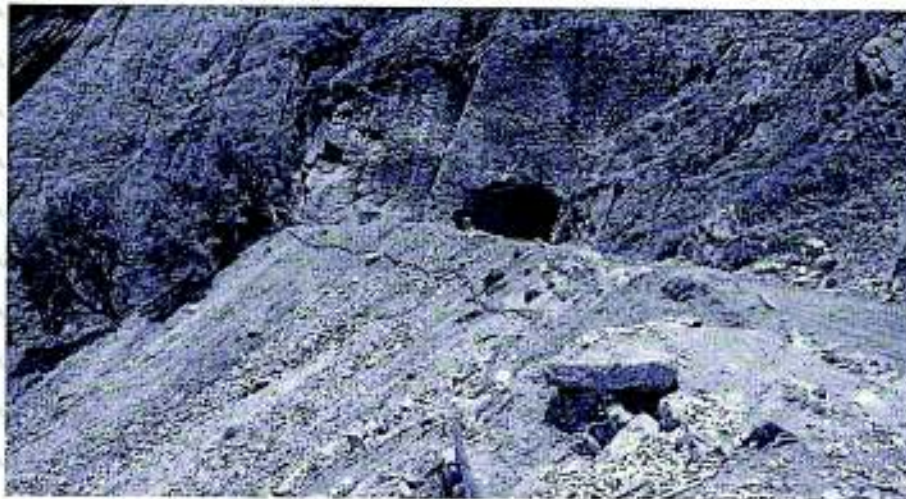
- Depósitos en la bocamina "Ventana Berlin" Nv. 4410, con desmontes (Foto 14) y minerales (Foto 15).
- Depósitos en las intermediaciones de la bocamina "Confirmación" Nv. 4640, con desmontes (Foto 16) y minerales (Foto 17). " (lo subrayado es nuestro).

Foto 14: Depósito de desmonte adyacente a la bocamina "Ventana Berlin" en el nivel 4410.

23. En relación al argumento (i) del párrafo 22, cabe señalar que si bien es cierto que durante la supervisión, efectuada del 13 al 14 de octubre de 2008, no hubo precipitación (época seca), por lo que no se pudo registrar vertimientos de los depósitos de desmontes, tal hecho no enerva que Santa Luisa no cuenta con las medidas de previsión necesarias aprobadas por la autoridad competente, a fin de prevenir los potenciales efectos negativos que pudiera originar dichos depósitos en la bocamina "Ventana Berlín" Nv. 4400 y los depósitos en las inmediaciones de la bocamina "Confirmación" Nv. 4640 (depósitos de desmorte y de mineral), los cuales se encuentran acumulados en contacto directo sobre suelo natural, pudiendo afectar al ambiente.

24. Respecto al argumento (ii) del párrafo 22, debe indicarse que si bien por la granulometría del desmorte no se presenta erosión eólica, de las fotografías N° 14, 15, 16 y 17 del informe de supervisión (folios 39 y 40), se advierte que si puede originarse una afectación al medio ambiente por el contacto directo del suelo natural con el desmorte y el mineral; además, tal como se señaló en el párrafo precedente, ello no niega el hecho que Santa Luisa no tiene aprobado por la autoridad competente las medidas necesarias de previsión, control, compensación, entre otros, para que dichos desmontes no generen un impacto adverso en el medio ambiente.

25. En cuanto al argumento (iii) del párrafo 22, es necesario precisar que si bien manifiesta que el depósito de desmorte de la bocamina "Ventana Berlín" goza de estabilidad física y química, no se ha demostrado la impermeabilización del terreno sobre el cual se encuentra acumulado los desmontes en contacto directo sobre suelo natural; además, es pertinente resaltar que en el presente caso la empresa no tiene en su EIA la identificación de los posibles impactos negativos que pudieran originar dichos desmontes, menos aún las medidas ambientales en su respectivo plan de manejo ambiental debidamente aprobadas por la autoridad competente; en tal sentido, el titular minero no viene garantizando la adopción de las medidas necesarias para impedir o evitar, entre otros, que los elementos y/o sustancias generados como consecuencia de la actividad minera causen o puedan causar efectos adversos al ambiente.

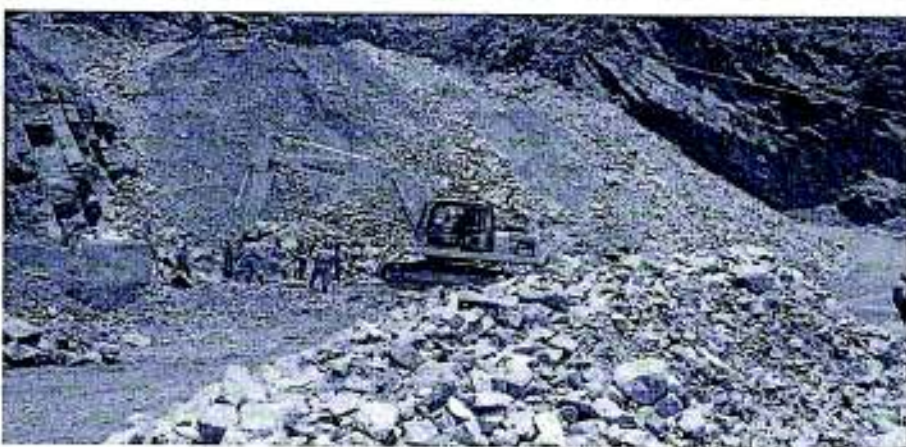
Foto 15: Labores de pallaqueo en el depósito de mineral localizado cerca de la bocamina "Ventana de Berlin".

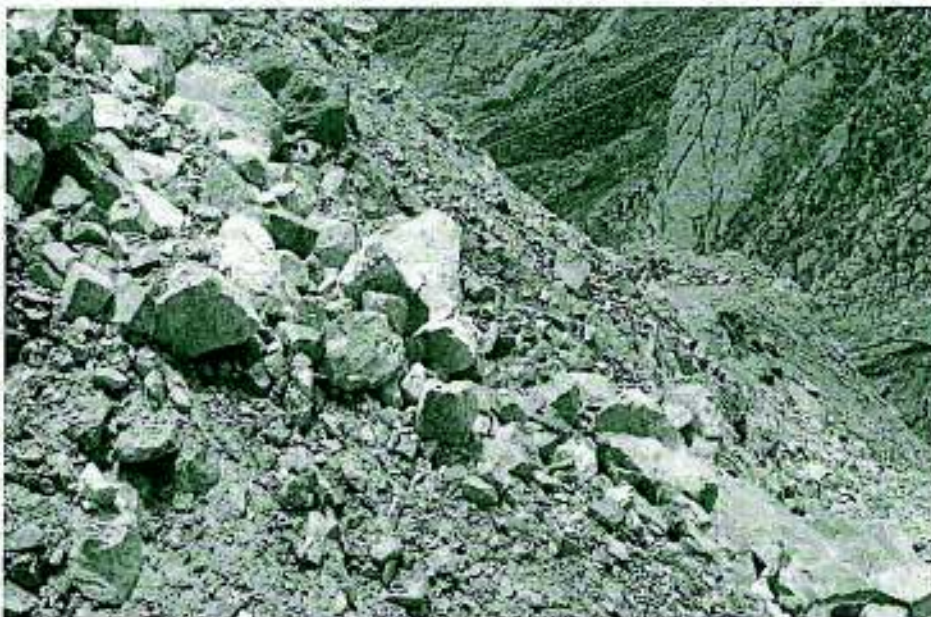
Foto 16: Depósito de desmonte cerca a la bocamina "Confirmación"  
Nv 4640 msnm.

26. Sobre el argumento (iv) del párrafo 22, cabe indicar que si bien los desmontes cerca a la bocamina "Confirmación" son retornados al interior de mina progresivamente, de las fotografías N° 16 y 17 del informe de supervisión (folio 40), se advierte desmontes en contacto directo con el suelo natural, sin que la empresa cuente con las medidas preventivas debidamente aprobadas por la autoridad competente que garantice la adopción de las acciones necesarias para prevenir posibles impactos negativos en el ambiente, por lo que lo alegado por Santa Luisa no desvirtúa la presente imputación.

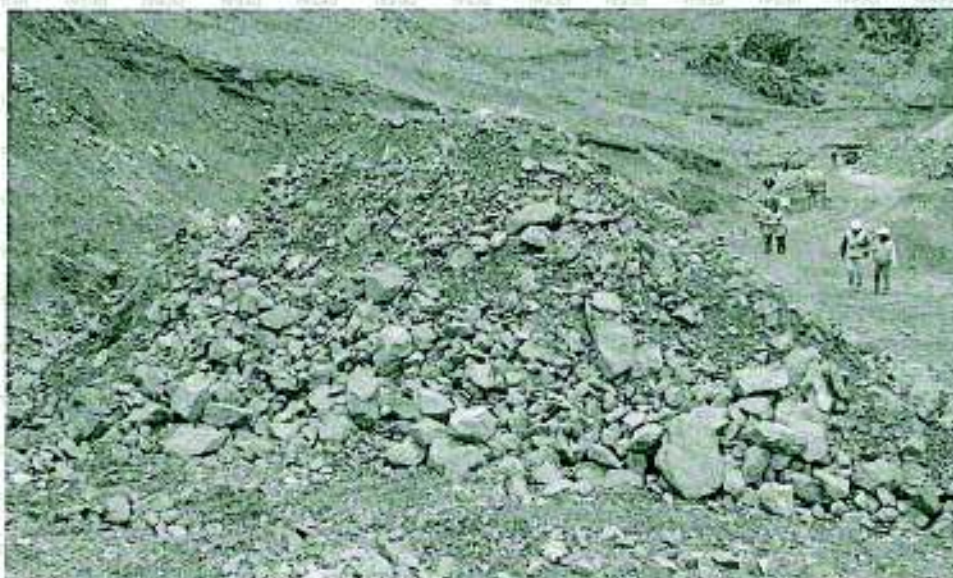
Foto 17: Depósitos de mineral en las inmediaciones de la bocamina  
Nv 4640 msnm.

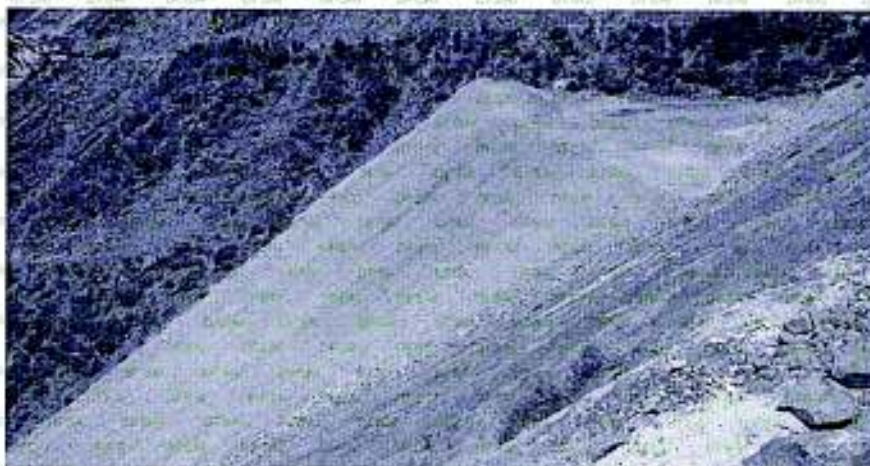
31. Considerando lo indicado en los párrafos 29 y 30 y con la finalidad de verificar el cumplimiento de las obligaciones contenidas en el Artículo 6° del RPAAMM, se realizó la supervisión regular en la unidad minera Berlín, donde la Supervisora constató la no existencia de las estructuras hidráulicas para la captación de las aguas que ingresan a los depósitos de desmontes; y que los canales de coronación y derivación no han sido diseñados ni construidos como se menciona en la página 4-7 del EIA (folio 17), tal como se advierte en las fotografías N° 11, 12 y 14 (folios 39 y 40):

Foto 11: Talud y plataforma del depósito de desmorte en la bocamina del Nv 4000.

36. En relación al argumento (i) del párrafo 35, es necesario señalar que de las fotografías 11 y 12 del informe de supervisión (folio 38) se advierte que no se contaba con estructuras hidráulicas, en la parte superior e inferior de depósitos de desmontes de los niveles 4000 y 4400, es decir, la Supervisora en ejercicio de sus funciones y a través de los medios probatorios antes mencionados, demostró que no contaba con las estructuras hidráulicas necesarias para derivar las aguas que drenen aguas arriba de los depósitos de desmonte.

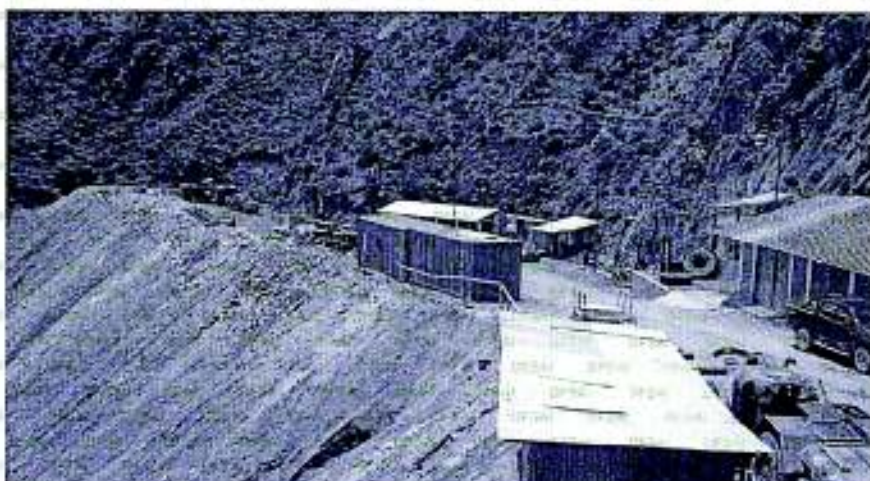
Foto 12: Plataforma del depósito de desmontes en la Bocamina 4400, no hay canal de coronación, las aguas del flanco derecho son derivadas por la cuneta de la vía de acceso.

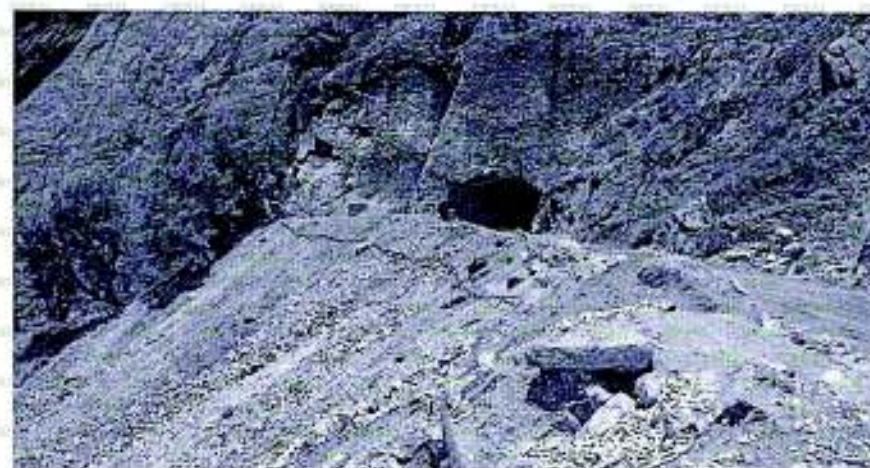
Foto 14: Depósito de desmorte adyacente a la bocamina "Ventana Berlín" en el nivel 4410.
