EXPEDIENTE N° : 0882-2018-OEFA/DFAI/PAS
 ADMINISTRADO : MINERA BARRICK MISQUICHILCA S.A.¹
 UNIDAD FISCALIZABLE : PIERINA
 UBICACIÓN : DISTRITO DE JANGAS, PROVINCIA DE HUARAZ, DEPARTAMENTO DE ANCASH
 SECTOR : MINERÍA
 MATERIA : RESPONSABILIDAD ADMINISTRATIVA
 MEDIDA CORRECTIVA

30 NOV. 2018

III.1. **Único hecho imputado:** El administrado no adoptó las medidas de prevención y control a fin de evitar y/o impedir el derrame de material cianurado (arrastre de tierra y solución cianurada) procedente del PAD de lixiviación¹³

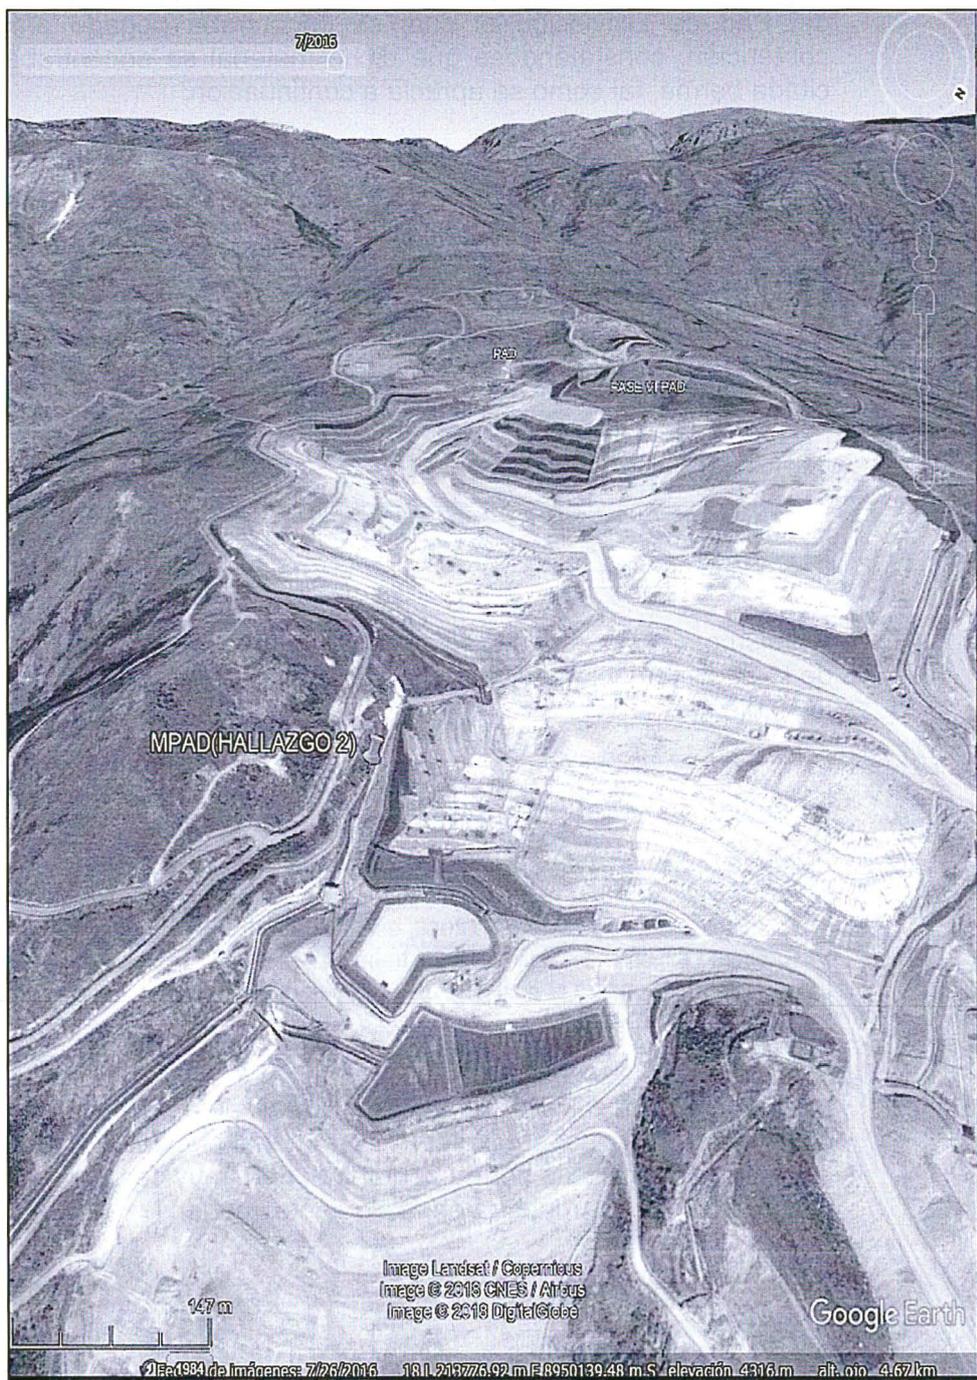
Georreferenciación de las coordenadas donde se observó el material

Para un mejor desarrollo, se procedió a realizar la georreferenciación de las coordenadas donde se observó el material, advirtiéndose que este se encontraba fuera de la berma perimetral, pero muy cercano - adyacente a la misma tal como se muestra en la siguiente imagen:

De la revisión a las fotografías del Informe Preliminar, se puede advertir que, las coordenadas en el Acta de Supervisión donde se describe el hallazgo materia de la imputación corresponde a las fotografías 49 y 50 donde se observa que el material se encuentra adyacente a la berma perimetral fuera del área del Pad, y no dentro como alega el administrado, tal como se verifica a continuación:

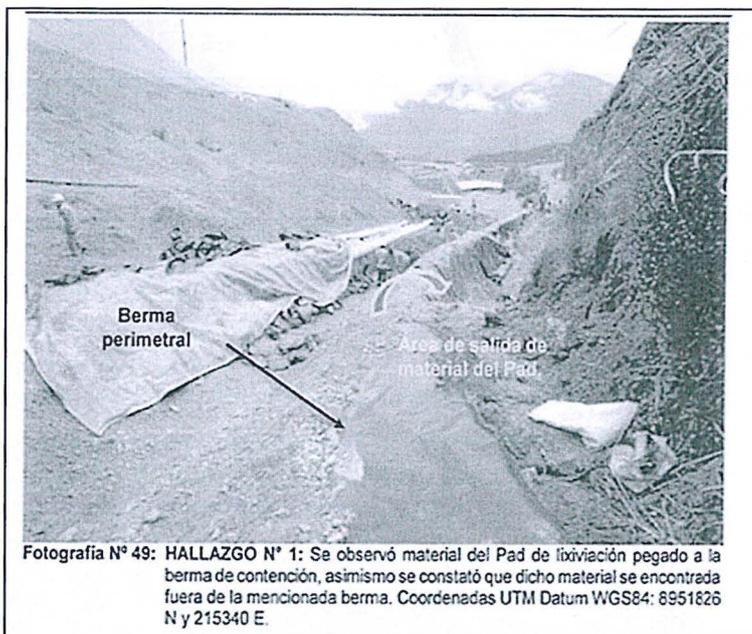
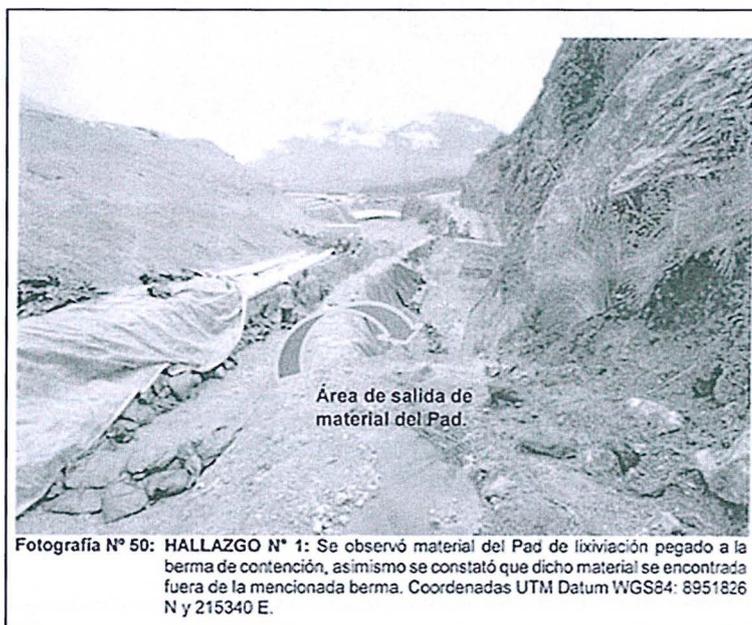
Fotografías del Informe Preliminar

Nº	HALLAZGOS
1	En el Pad de lixiviación se observó que las bases (material del Pad) que soportan las 02 tuberías de 18 pulgadas, que conducen solución cianurada (solución barren) se encuentran erosionadas. Asimismo, se observó que un tramo de 50 metros aproximadamente de las mencionadas tuberías se encuentra a una distancia de 1.90 metros de la berma de contención del Pad. Coordenadas UTM Datum WGS84: 8951834 N y 215355 E.
2	Se observó material del Pad de lixiviación pegado a la berma de contención, asimismo se constató que dicho material se encontraba fuera de la mencionada berma. Coordenadas UTM Datum WGS84: 8951826 N y 215340 E.

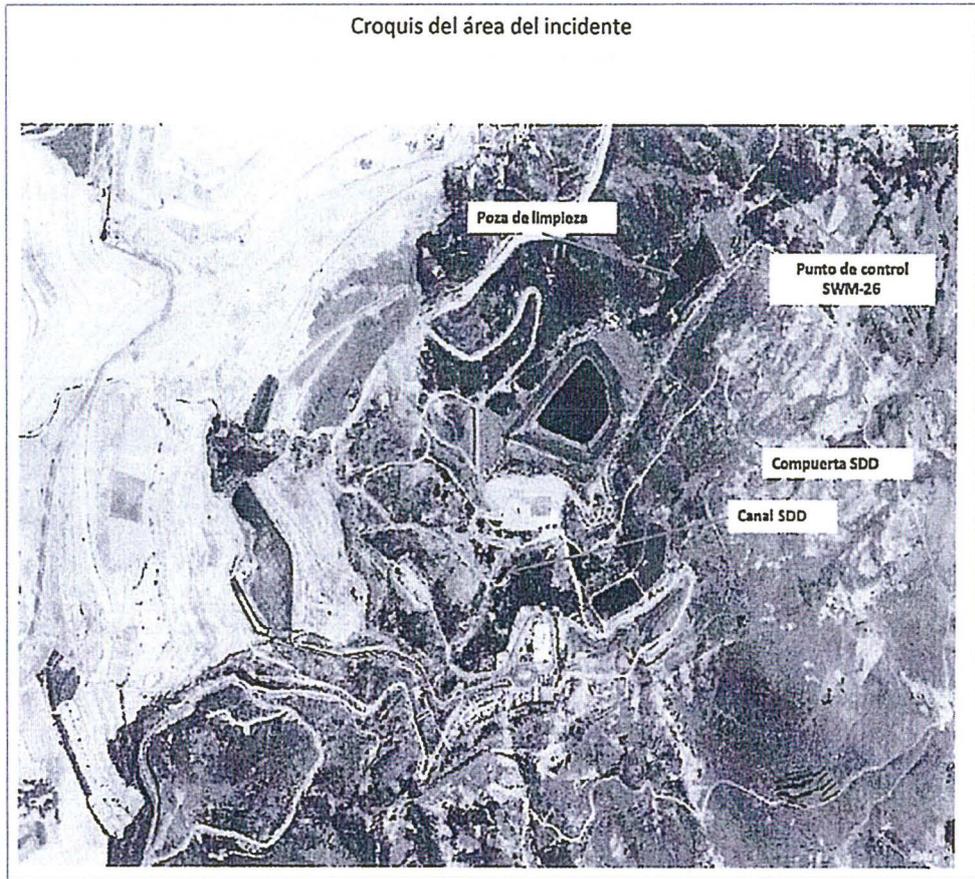
Croquis del área del incidente

Para un mayor sustento, verificar plenamente lo antes referido y poder desvirtuar lo alegado por el administrado en este extremo de la imputación incluso respecto de la supuesta vulneración del principio de verdad material al que hace referencia en su escrito de descargos, se tomará en cuenta lo referido por el propio administrado según el propio reporte preliminar de emergencias; así tenemos en cuanto al área por donde discurrió la solución que, en el citado reporte preliminar de emergencia²⁴ el administrado determina el área del incidente (ver líneas punteadas), tal como se muestra a continuación:

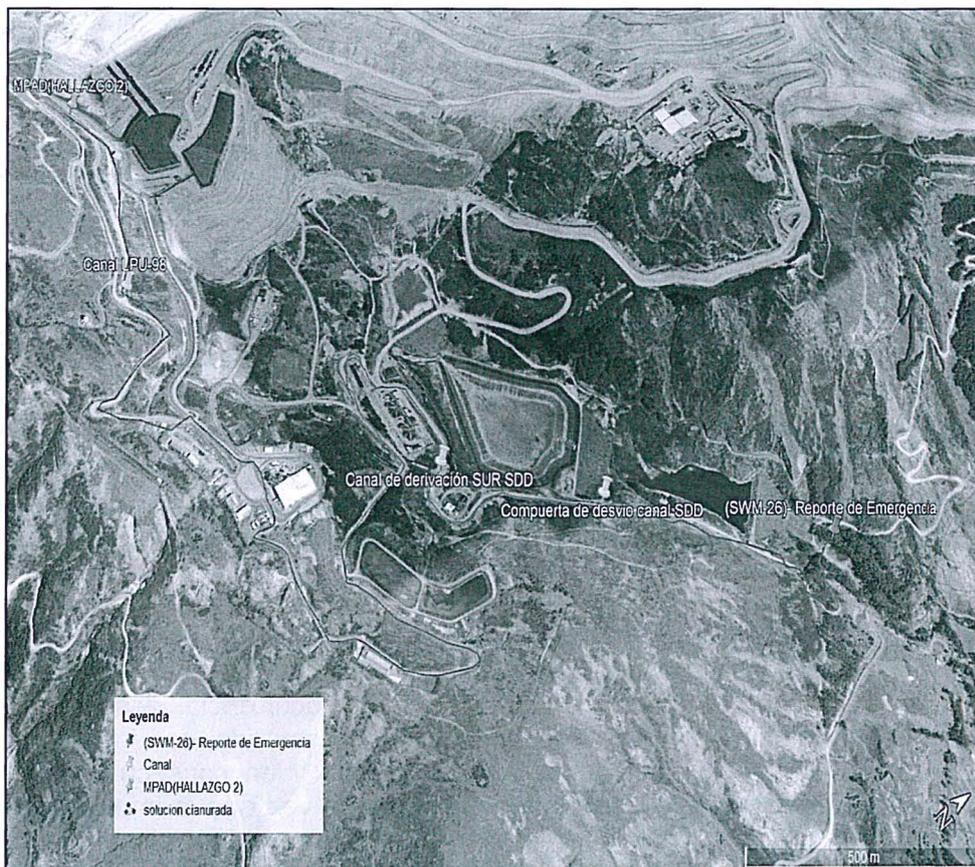
Durante las acciones de supervisión se realizaron las inspecciones al área donde se originó la emergencia hasta donde discurrió la solución cianurada (punto de control SWM-26) – Sistema de Manejo de Aguas de la Quebrada Pacchac coordenadas ESTE 217065.1, N: 8953901.0²⁵. De acuerdo a las áreas supervisadas en la supervisión especial y de su georreferenciación se tiene la siguiente imagen:

De la revisión del Informe Preliminar e Informe de Reporte Final de Emergencias, la solución cianurada discurrió por el canal de derivación Sur SDD, hasta llegar a la quebrada Pacchac (señalando que, al momento de la emergencia 03 de febrero – el área del proyecto se encontraba en época de lluvia noviembre a abril), con lo cual no sólo se verifica el material observado proveniente del incumplimiento sino la afectación de componente ambiental impactado por la emergencia, por lo que lo alegado en este extremo de la imputación tampoco logra desvirtuarla ni acreditar corrección de la misma.

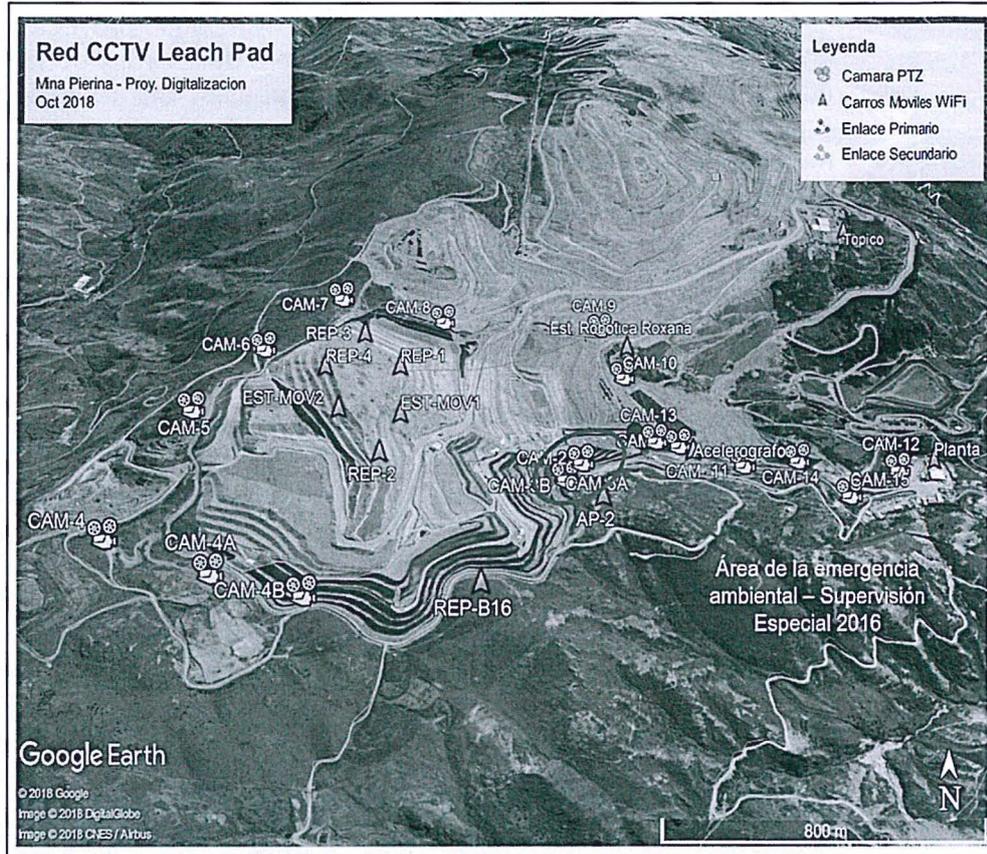
Fuente: Segundo Escrito de descargos – Anexo 5. Sistema de Video Vigilancia Leach Pad

Lo descrito se puede apreciar a continuación en la siguiente imagen del sistema:

Dicho sistema tiene dos propósitos de vigilancia: la vigilancia al sistema de procesos y de vigilancia de seguridad. En relación a la vigilancia de procesos, que incluye además de la visualización del funcionamiento normal de los diferentes procesos del pad, la visualización del personal de operación para detectar eventuales incidentes.

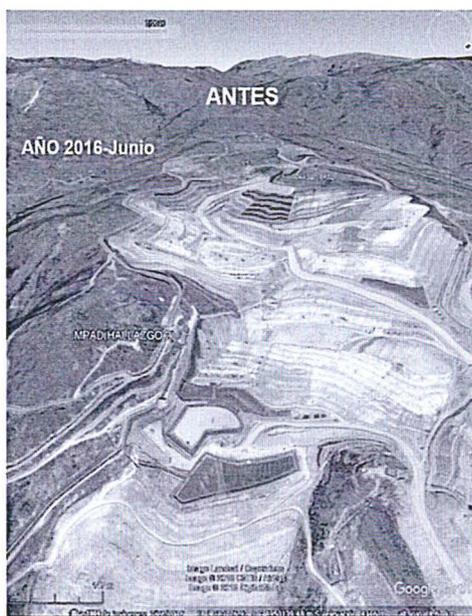
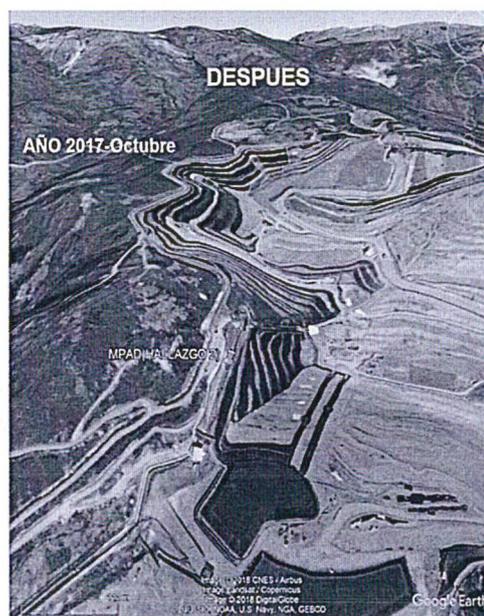
correspondiente a la Fase 0 del Pad de lixiviación⁴⁵, proyecto que se inicia en agosto del 2016 y culminan en noviembre del 2016, y donde en el sector del hecho detectado se realizaron trabajos de remoción de suelo (aproximadamente 0.60 m)⁴⁶, perfilamiento, cobertura con material propio de mineral y revestimiento con geosintético HDPE como última capa superficial⁴⁷.

De lo anterior señalado se advierte que el área por donde reboso el material cianurado en la actualidad constituye parte de las áreas de operaciones del PAD de lixiviación. Lo descrito se ilustra a continuación en la siguiente imagen:

- (i) La implementación del proyecto Remediación del Corredor Royal (Corredor Sur), ha incorporado como parte del área de operaciones el sector donde se produjo el rebose del material cianurado, lo que permitiría en caso de suceder alguna emergencia como desplazamiento de material de mineral o fuga o rebalse solución cianurada de los sistemas de distribución en este sector sea contenido en dicha área de operaciones.

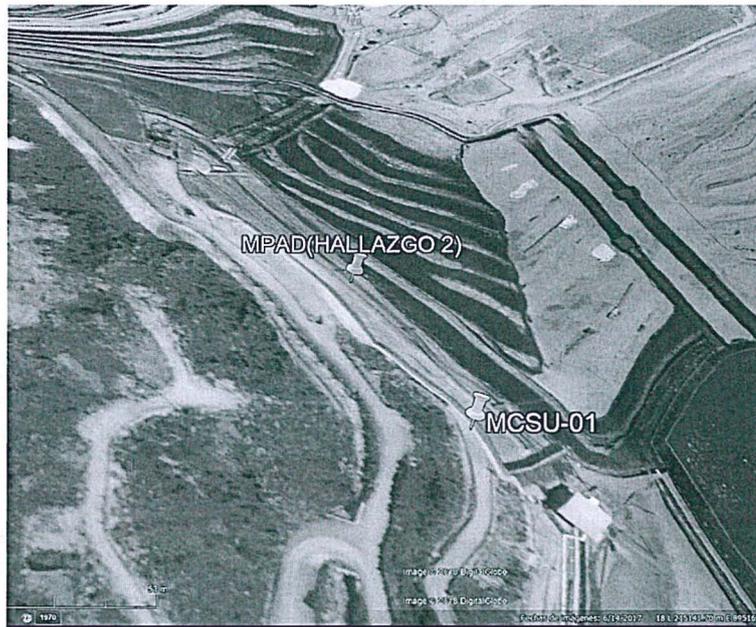
De acuerdo a la georreferenciación del punto MCSU-01 se tiene la siguiente imagen:

Como se observa de la imagen el punto de muestreo de suelo se encuentra adyacente a la actual área de operaciones y cercano al área del hecho detectado.
