Resolución Directoral N° 3057-2018-OEFA/DFAI

Expediente N° 0828-2018-OEFA/DFAI/PAS

EXPEDIENTE N° : 0828-2018-OEFA/DFSAI/PAS
 ADMINISTRADO : COMPAÑÍA MINERA ARES S.A.C.¹
 UNIDAD FISCALIZABLE : APACHETA
 UBICACIÓN : DISTRITO DE PILPICHACA, PROVINCIA DE
 HUAYTARÁ, DEPARTAMENTO DE
 HUANCAVELICA
 SECTOR : MINERÍA
 MATERIAS : COMPROMISOS AMBIENTALES
 RESPONSABILIDAD ADMINISTRATIVA
 MEDIDA CORRECTIVA
 ARCHIVO

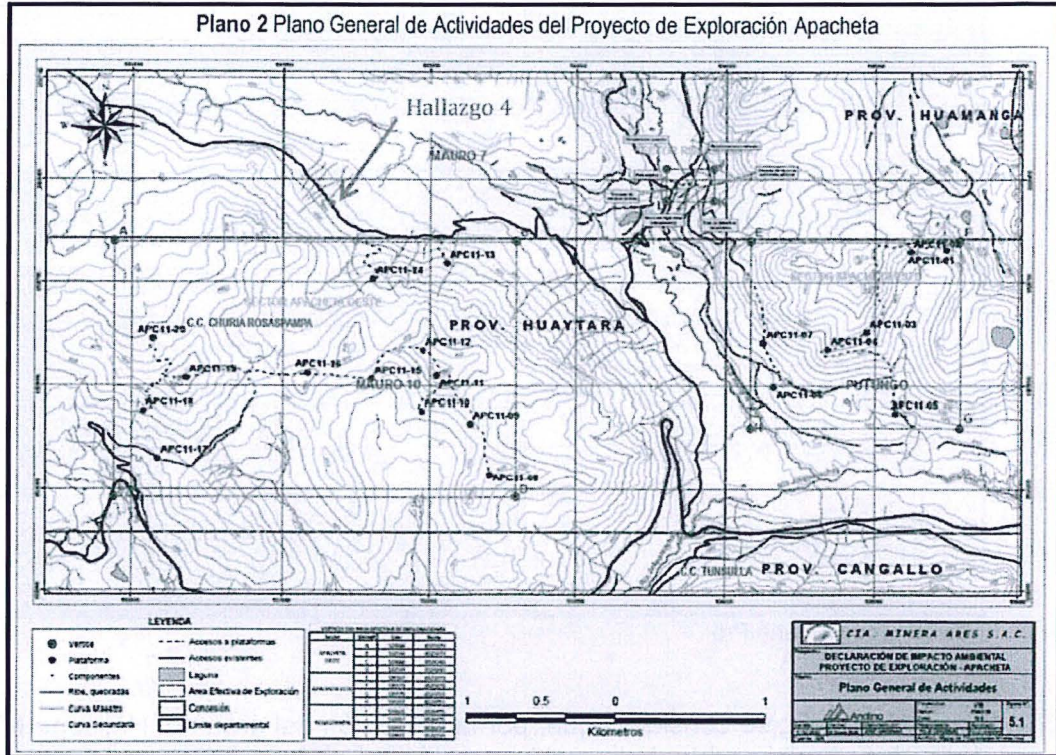
del hallazgo, y que ésta se ubica al costado de un acceso que existía antes del inicio de las actividades de exploración.

63. Asimismo, el administrado señaló que el referido plano fue elaborado el 22 de enero de 2010 y forma parte de la DIA Apacheta; y, en razón de ello, debe ser considerado como un medio probatorio idóneo para demostrar que no es responsable de la implementación de la vía de acceso y la consecuente disturbación del terreno materia del Hallazgo N° 4 del Acta de Supervisión.

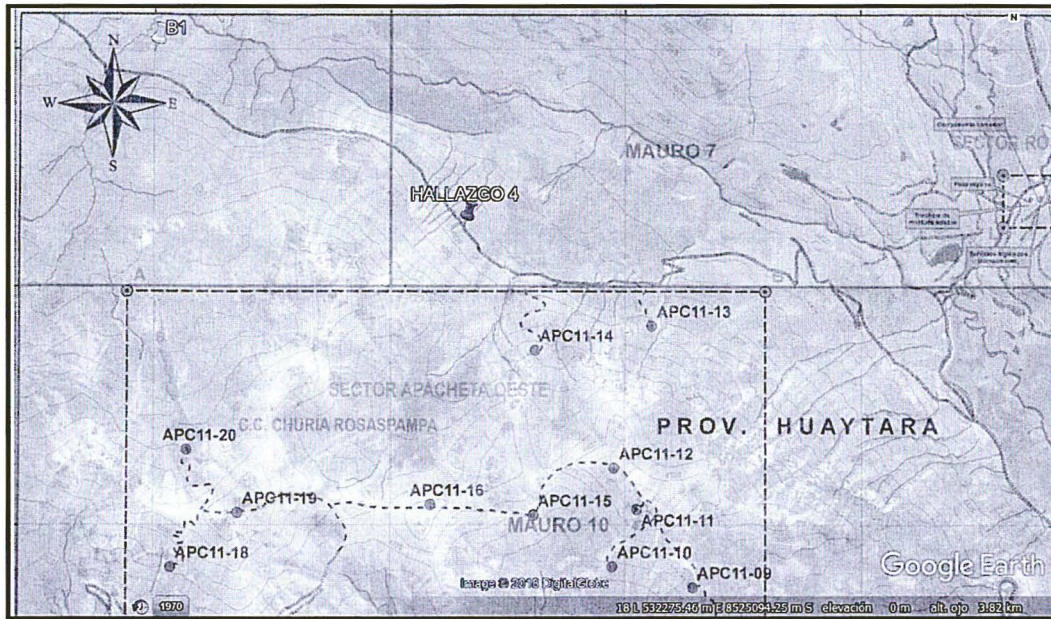
Imagen N° 1: Proyección de las coordenadas del Hallazgo N° 4 del Acta de Supervisión y del Plano N° 2

65. Sin perjuicio de lo antes señalado, se procedió a proyectar el Plano N° 2: Plano general de actividades y las coordenadas del Hallazgo N° 4 del Acta de Supervisión en el aplicativo Google Earth Pro, con la finalidad de corroborar la información presentada por el administrado.

67. En razón a ello, se considera que, por la ubicación del área del Hallazgo N° 4, el área disturbada podría haber sido empleada en la ejecución de actividades propias de la implementación de la vía de acceso, ya sea como almacenamiento de insumos, materiales o herramientas. Lo antes señalado cobra mayor sentido considerando que en el área disturbada no se evidenció la implementación de algún componente minero, tal como sondaje, plataformas o pozas de lodos, propias de las actividades de exploración que realizó el administrado.

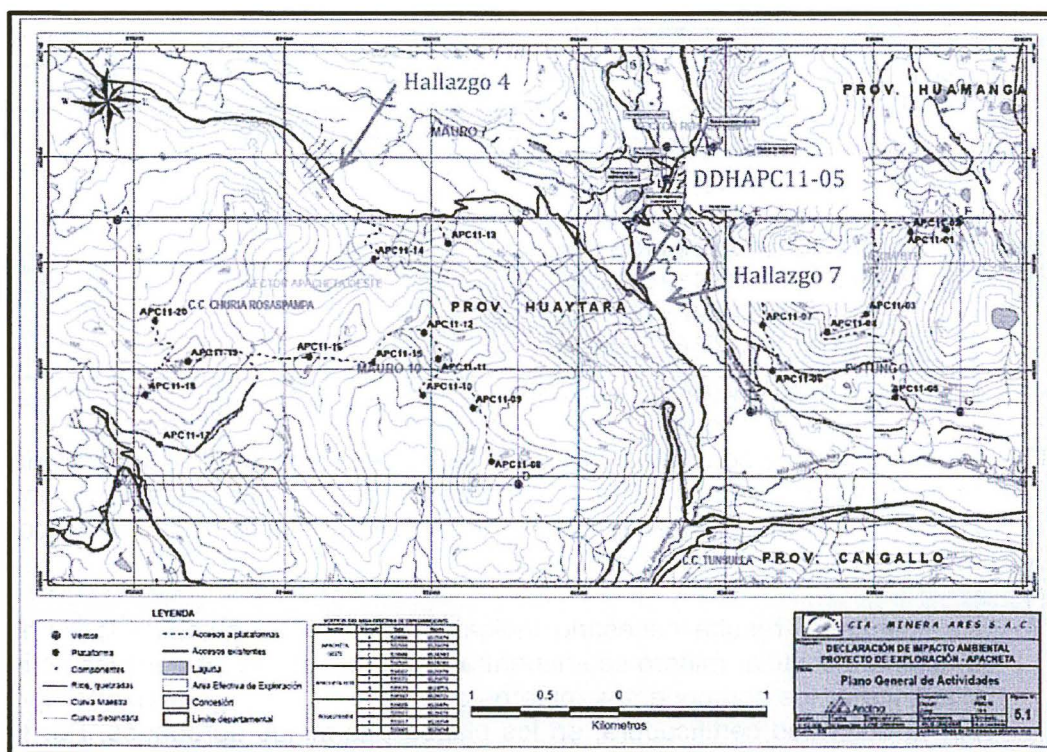
- 87. Respecto de la plataforma APC11-05, corresponde realizar un nuevo análisis de los alegatos presentados por el administrado en el escrito de descargos N° 1, donde señaló que la plataforma APC11-05 fue ejecutada en un área intervenida previa al inicio de su etapa de perforación. Con la finalidad de acreditar lo antes referido, el administrado presentó el Plano N° 2: Plano general de actividades.
- 88. Al respecto, conforme a lo desarrollado anteriormente, de la revisión de la DIA Apacheta se advierte que el Plano N° 2: Plano general de actividades se encuentra contenido en la DIA Apacheta; asimismo, se advierte que el referido plano representa una vía de acceso existente en el área de la plataforma APC11-05.

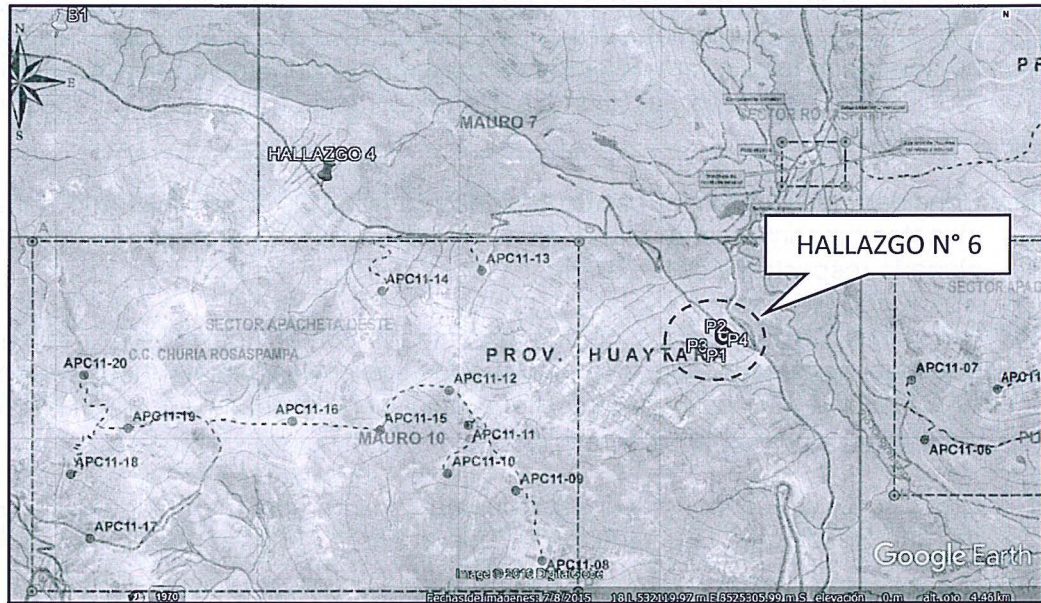
Imagen N° 2: Proyección las coordenadas del Hallazgo N° 6 del Acta de Supervisión y del Plano N° 2

- 89. Sin perjuicio de lo antes señalado, se procedió a proyectar el Plano N° 2: Plano general de actividades y las coordenadas del Hallazgo N° 6 del Acta de Supervisión en el aplicativo Google Earth Pro, con la finalidad de corroborar la información presentada por el administrado.
- 90. De la proyección realizada se verificó que, efectivamente, el área donde se ubica la vía de acceso preexistente coincide con el área donde se evidenció el Hallazgo N° 6 del Acta de Supervisión. La proyección antes señalada se puede visualizar en la siguiente imagen:
