EXPEDIENTE N° : 2967-2017-OEFA/DFSAI/PAS  
 ADMINISTRADO : ARUNTANI S.A.C.  
 UNIDAD FISCALIZABLE : ARASI  
 UBICACIÓN : DISTRITO DE OCUVIRI, PROVINCIA DE LAMPA,  
 DEPARTAMENTO DE PUNO  
 SECTOR : MINERÍA  
 MATERIAS : COMPROMISO AMBIENTAL  
 MEDIDAS DE PREVISIÓN Y CONTROL  
 LÍMITES MÁXIMOS PERMISIBLES  
 RESPONSABILIDAD ADMINISTRATIVA  
 REGISTRO DE ACTOS ADMINISTRATIVOS

Lima, 30 NOV. 2018

III.1. **Hecho imputado N° 1: El administrado no adoptó las medidas de previsión y control a fin de evitar que el agua proveniente de las pozas revestidas con geotextil ubicadas en el sector Jessica se infiltren en el suelo y aflore en una cota inferior, discurriendo sobre suelo natural con dirección a la quebrada Lluchusani.**

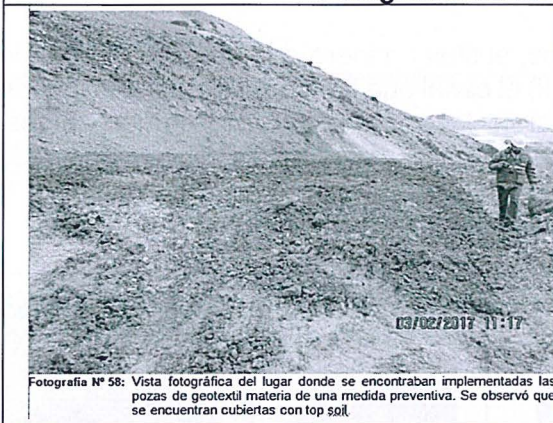
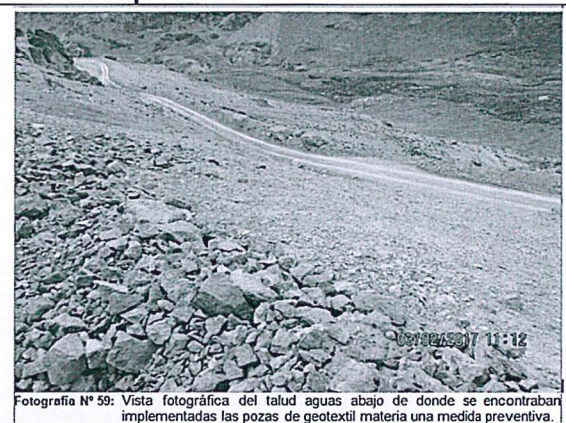
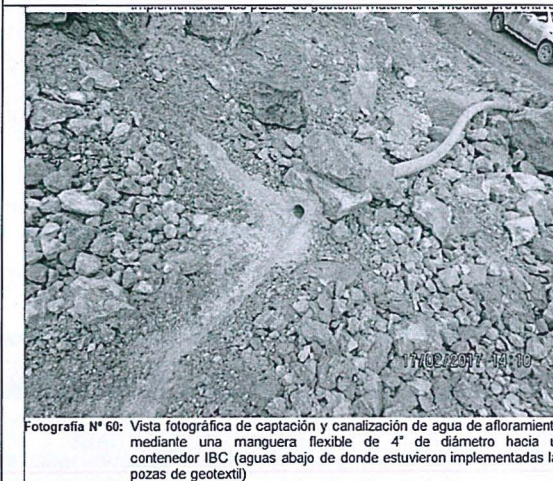
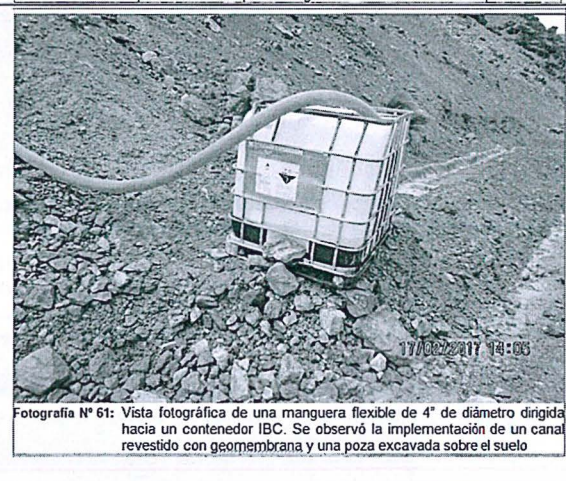
Fotografías de la Supervisión Especial 2017

Se observó que el área donde se encontraban implementadas las pozas de geotextil, estaba cubierta con top soil removido. Aguas abajo del área donde estuvieron ubicadas las 2 pozas de geotextil, se observó que el afloramiento de agua era captado y canalizado por un manguera flexible de 4 pulgadas de diámetro hacia un contenedor IBC de 1000 litros de capacidad; asimismo, a un costado del mencionado IBC, se observó en proceso de implementación un canal revestido con geomembrana y una poza excavada sobre suelo, de acuerdo a lo informado durante las acciones de supervisión estas infraestructuras también serán usadas para la captación y conducción de los afloramientos. En la zona cercana a la quebrada Lluchusani, se observó que se realizaban trabajos de retiro del suelo sobre el cual discurrió el agua ácida proveniente de los afloramientos observados aguas abajo de donde estuvieron implementadas las pozas de geotextil. Asimismo, parte del área estaba recubierta con top soil. Este hecho fue verificado en las coordenadas WGS-84 N8311652 E30392. Se observó, que se mantiene la condición del corte de la tubería de 6" HDPE, que se encontraba direccionada desde la poza de homogenización de la Planta de Tratamiento de Agua Ácida - Sector Andrés hacia el río Chacapaica.

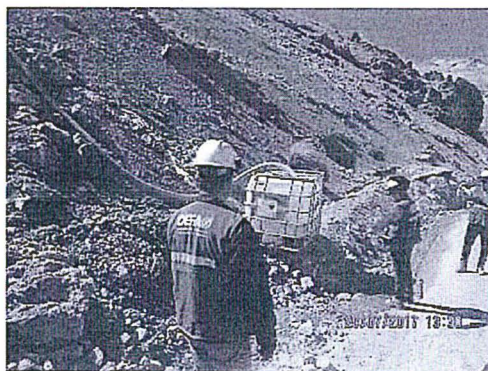
Fotografía N° 13. Se observa a los supervisores de OEFA, constatando los trabajos de captación, colección y derivación de la filtración de aguas.

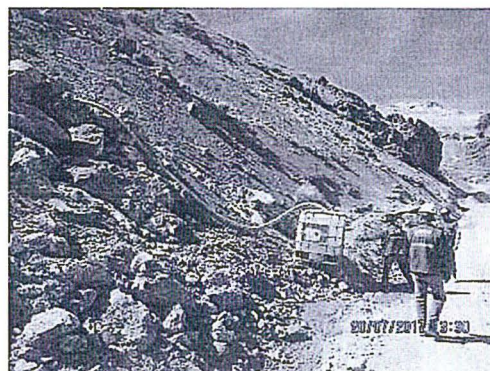
Fotografía N° 14. Se observa a los supervisores de OEFA, constatando los trabajos de captación, colección y derivación de la filtración de aguas.

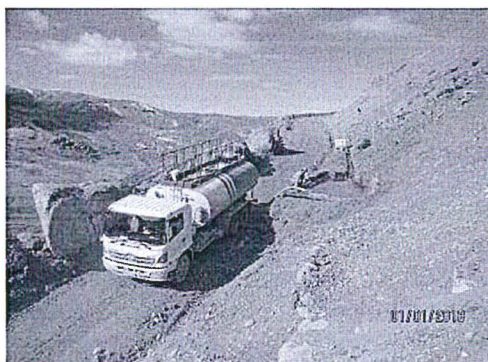
Fotografía N° 26. Se observa al operador de la sistema de agua, el mismo que realiza el trabajo de succión de agua de la poza que capta el ínfimo caudal de la filtración de agua del talud colindante a las pozas de geotextil.

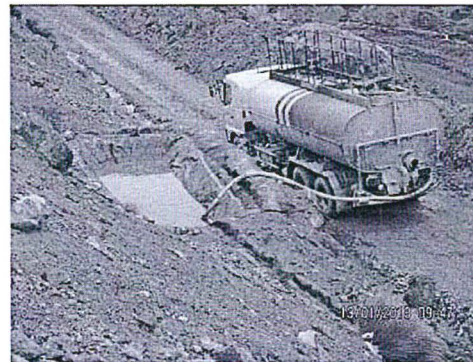
Fotografía N° 30. Se observa a la sistema de agua, el mismo que realiza el trabajo de succión de agua de la poza que capta el ínfimo caudal de la filtración de agua del talud colindante a las pozas de geotextil, para su traslado a uno de los sistemas de tratamiento Andrés o Jessica

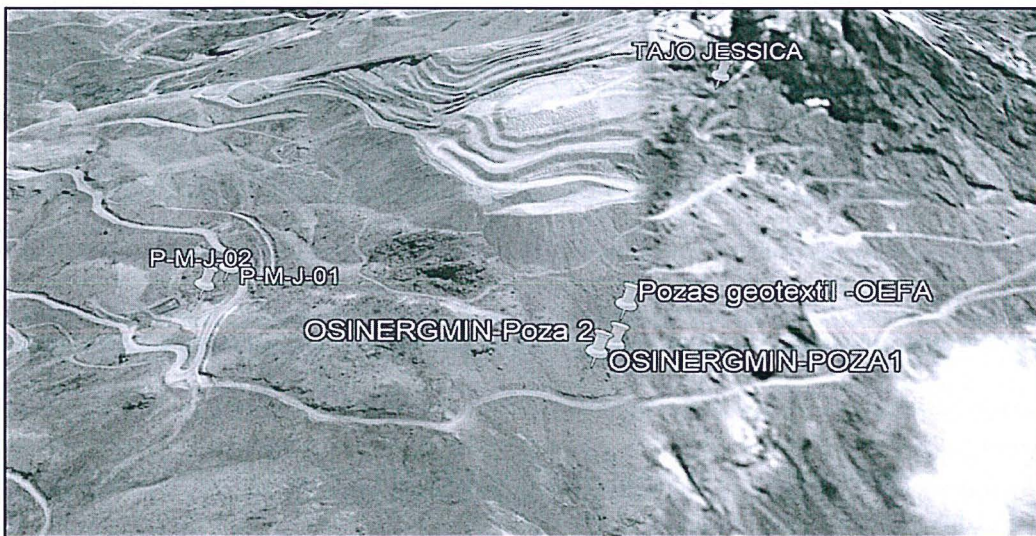
22. Del resultado del muestreo de calidad de agua del manantial con punto de control P-J-M-01, se advierte que el pH es de 3,32 (con características ácidas); y, respecto del punto de control P-J-M-02 es de 3,57 (con características ácidas también), debido a la presencia de áreas mineralizadas que se encuentran de forma natural.<sup>22</sup> Lo anteriormente mencionado se puede evidenciar en la siguiente imagen:

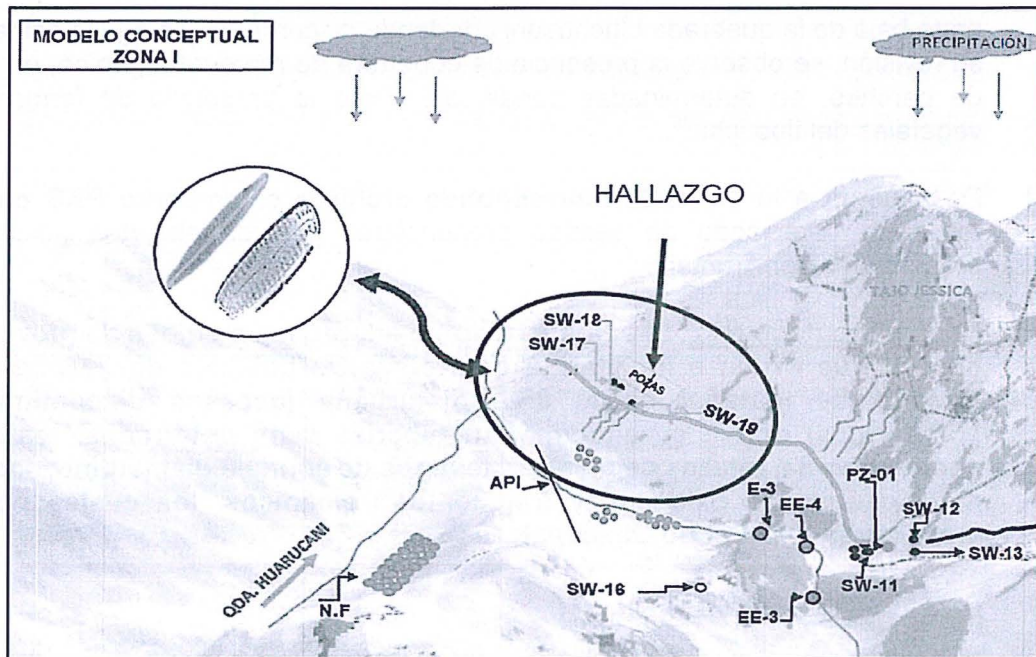
26. Adicionalmente, de acuerdo al análisis de la muestra de suelo tomada por la Dirección de Evaluación en el punto API (área de potencial interés) CSA-3, el área impactada por donde discurre el afloramiento detectado en la parte baja de las pozas de lodos y en la margen derecha de la quebrada Lluchusani, presenta una clase textural franco arenosa, con mayor predominancia de arena en comparación al limo y arcilla, así como un pH ácido, con presencia de metales totales que superan los ECA para suelo de uso agrícola, específicamente en el parámetro arsénico y metales (Be, Bi, Cu, Zn, Fe), entre otros. Lo anterior se puede evidenciar en la siguiente imagen:

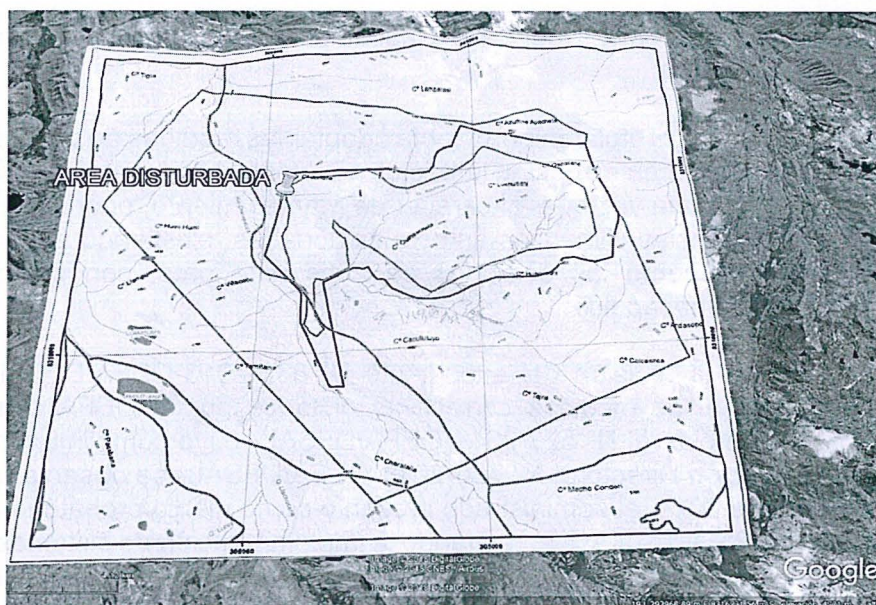
41. Como se puede observar, el área disturbada se encuentra dentro del área de influencia directa de las operaciones de la unidad minera "Arasi", por lo que lo señalado por el titular minero queda desvirtuado.

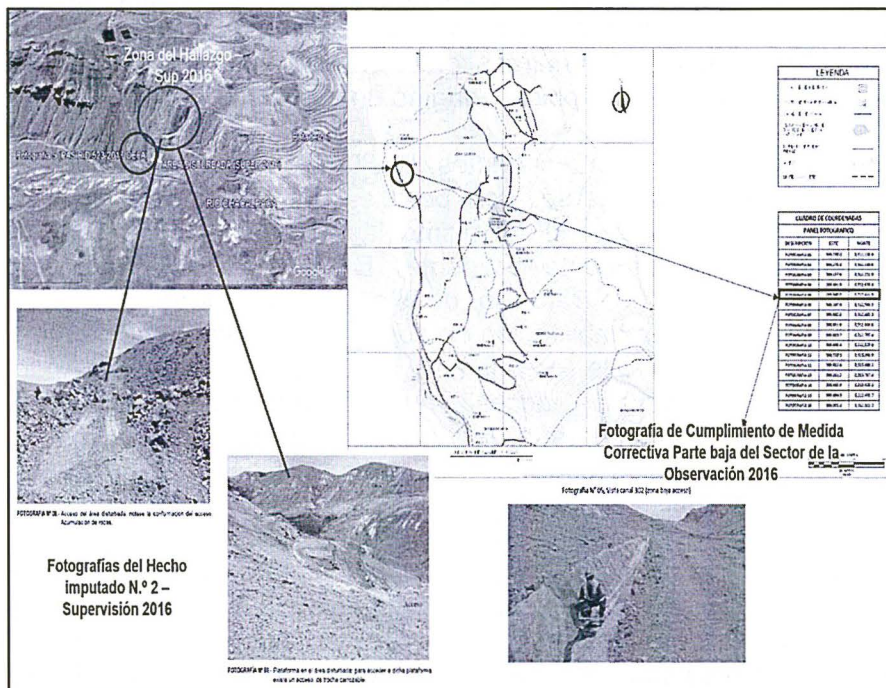
- 47. Sin embargo, de los medios probatorios presentados por el administrado con los cuales se dio por cumplida las medidas correctivas mencionadas en el considerando anterior, **no se observa los accesos y plataformas materia de la presente imputación, toda vez que en dicha oportunidad el administrado realizó trabajos en la parte baja del talud, mientras que lo observado en la Supervisión Regular 2016 se encuentra en la parte superior, como se observa a continuación:**

- 48. Por tanto, se advierte que lo observado durante la Supervisión Regular 2016 se encontraba en un escenario distinto a lo observado en el 18 de noviembre de 2014;

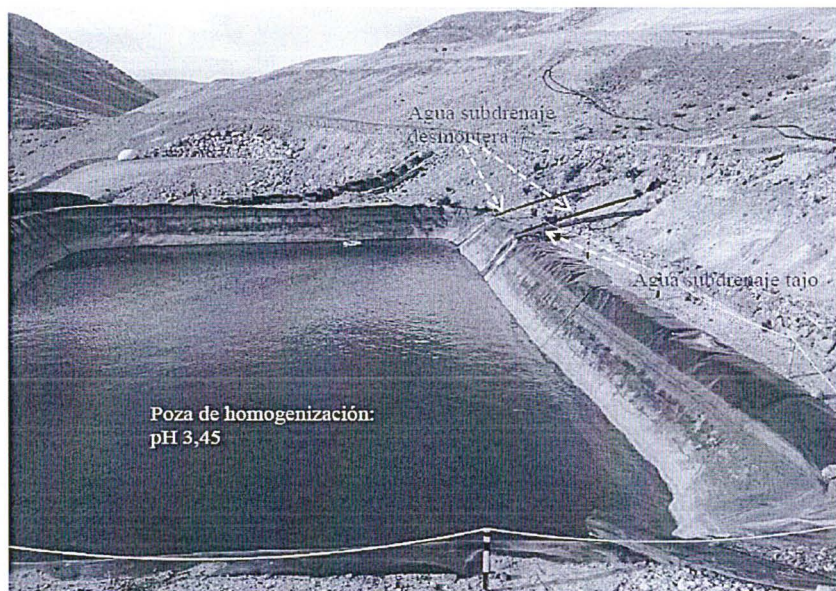
64. Es importante mencionar que, de acuerdo al instrumento de gestión ambiental, la poza de sedimentación tenía la función de captar el agua de infiltración proveniente del sistema de subdrenaje del botadero N° 1 y descargar al cuerpo receptor, no habiendo considerado en dicho diseño que la poza también capte las aguas del subdrenaje del Tajo Valle, tal como se evidenció durante las acciones de supervisión:

FOTOGRAFÍA N° 21.- Se aprecia la poza de homogenización, tuberías de aguas de subdrenaje (de la desmontera y tajo)

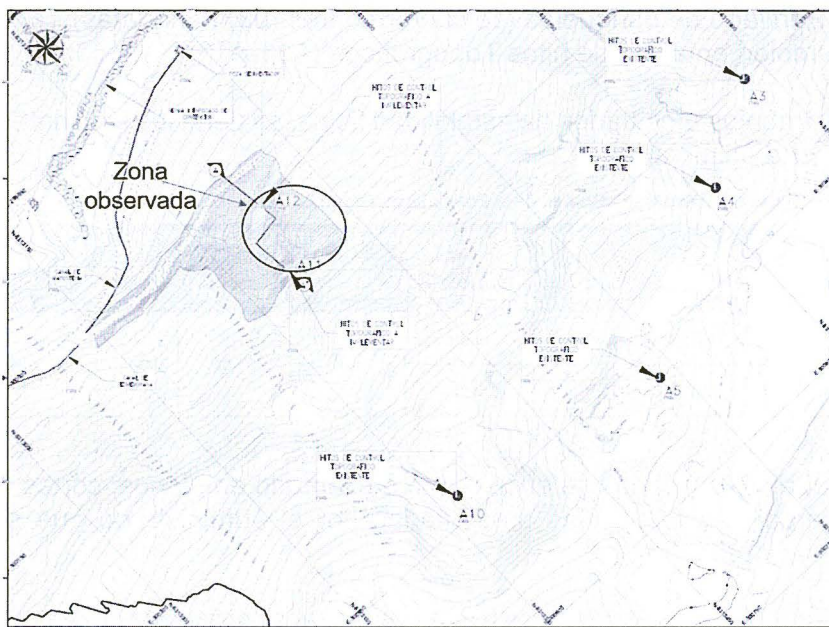
**Trabajos realizados en la zona observada**

127. Asimismo, se observan los hitos topográficos a implementar:
