Ministerio  
del AmbienteOrganismo de  
Evaluación y  
Fiscalización AmbientalResolución Directoral N° 3016  
-2018-OEFA/DFAI

Expediente N° 1291-2018-OEFA/DFAI/PAS

EXPEDIENTE N° : 1291-2018-OEFA/DFAI/PAS  
 ADMINISTRADO : VOLCAN COMPAÑÍA MINERA S.A.A.<sup>1</sup>  
 UNIDAD FISCALIZABLE : TICLIO  
 UBICACIÓN : DISTRITOS DE CHICLA Y MOROCOCHA,  
 PROVINCIAS DE HUAROCHIRÍ Y YAULI,  
 DEPARTAMENTOS DE LIMA Y JUNÍN  
 SECTOR : MINERÍA  
 MATERIA : RESPONSABILIDAD CON MEDIDA  
 CORRECTIVA  
 ARCHIVO

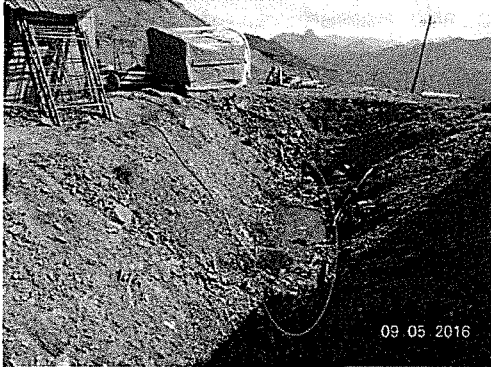
Fotografía N° 9: Vista fotográfica en el área de almacenes auxiliares, donde se observó flujo de agua de contacto que proviene de los pasivos, el cual atraviesa por el alcantarillado que se encuentra con residuos sólidos y se dirige sobre la cobertura vegetal esparciéndose por toda el área, ubicado en coordenadas UTM WGS 84; E 370 474, N 8 716 251.

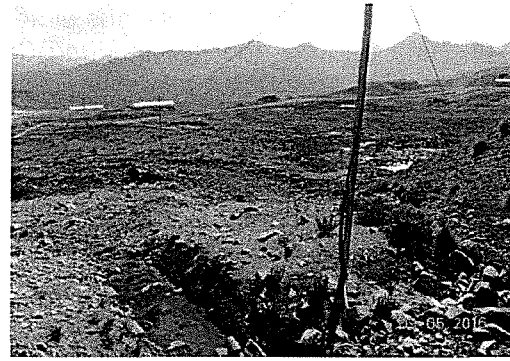
Fotografía N° 10: Vista fotográfica en el área de almacenes auxiliares, donde se observó flujo de agua de contacto que proviene de los pasivos, el cual atraviesa por el alcantarillado que se encuentra con residuos sólidos y se dirige sobre la cobertura vegetal esparciéndose por toda el área, ubicado en coordenadas UTM WGS 84; E 370 474, N 8 716 251.

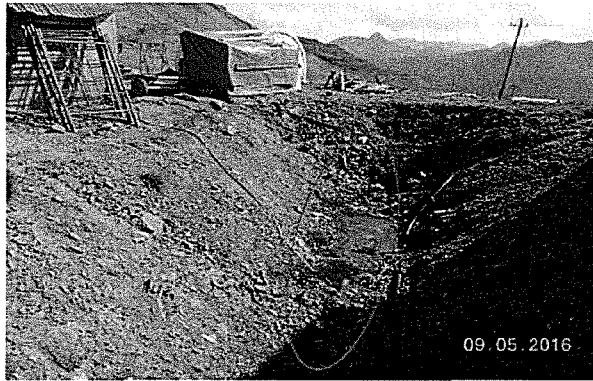
Fotografía N° 11: Vista fotográfica en el área de almacenes auxiliares, donde se observó flujo de agua de contacto que proviene de los pasivos, el cual atraviesa por el alcantarillado que se encuentra con residuos sólidos y se dirige sobre la cobertura vegetal esparciéndose por toda el área, ubicado en coordenadas UTM WGS 84; E 370 474, N 8 716 251.

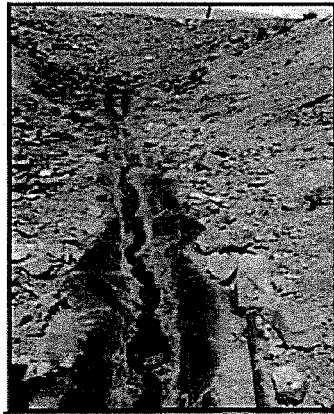
Canal impermeabilizado

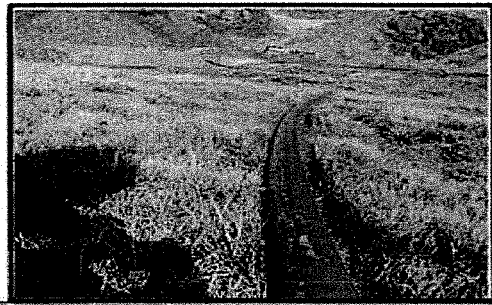
Tubería de protección para la cobertura vegetal.

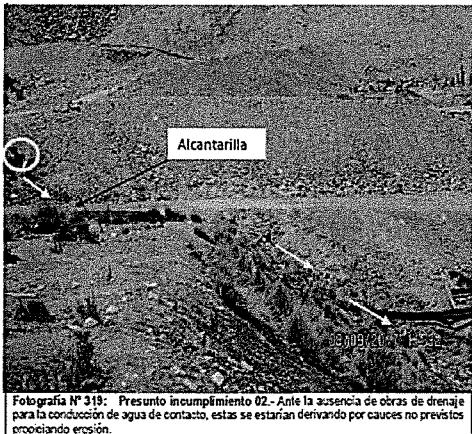
Fotografía N° 319: Presunto incumplimiento 02.- Ante la ausencia de obras de drenaje para la conducción de agua de contacto, estas se estarían derivando por cauces no previstos provocando erosión.

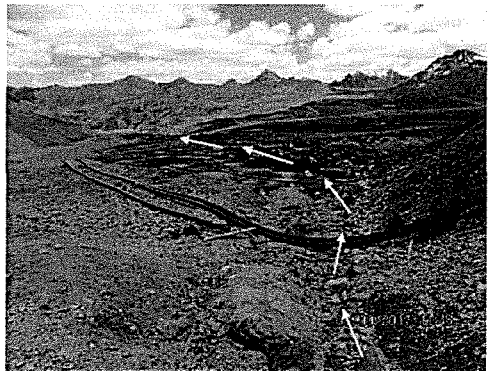
Fotografía N° 320: Presunto incumplimiento 02.- Ante la ausencia de obras de drenaje para la conducción de agua de contacto, estas se estarían derivando por cauces no previstos. En la fotografía se observa que el agua discurre por un canal construido en suelo de manera artesanal, en dirección de la planta de tratamiento de agua de mina - Ticlio.

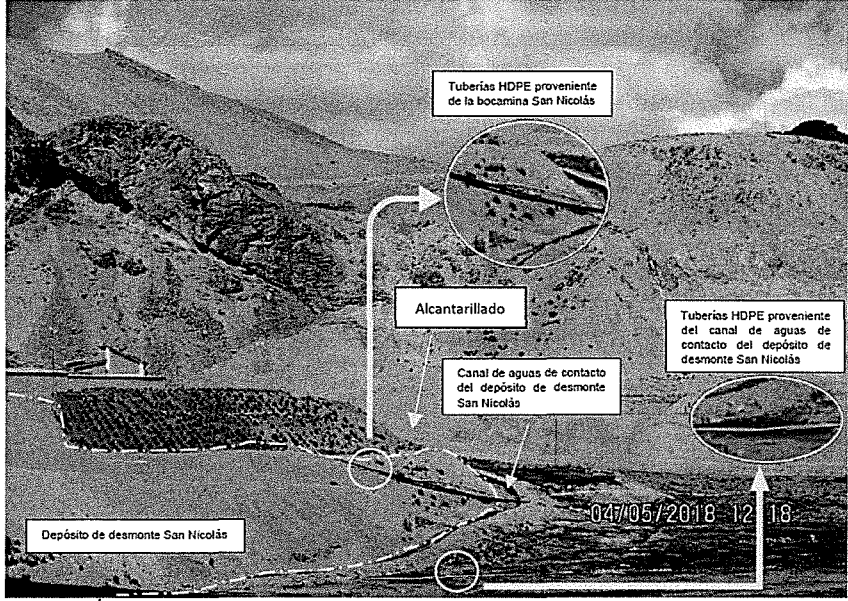
DEPÓSITO DE DESMONTE SAN NICOLAS

FOTOGRAFÍA N° 46.- Vista del depósito de desmonte San Nicolás, en donde se observa las tres tuberías HDPE que conduce el agua de mina de la bocamina San Nicolás, y las dos tuberías HDPE que conducen agua de contacto del depósito de desmonte San Nicolás hacia la Planta de Tratamiento de Aguas Ácidas San Nicolás.

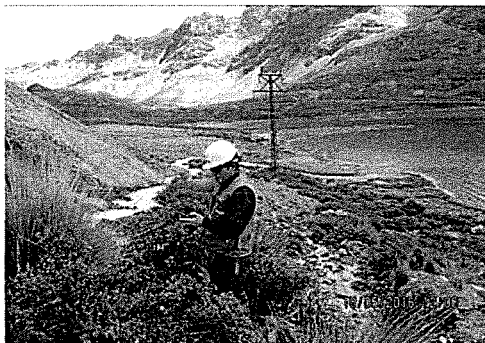
Fotografía N° 123: Hallazgo N° 04 Personal de OEFA identificando el punto especial de muestreo ESP-2; descrito como Punto de vertido del efluente de la Poza de Sedimentación proveniente del túnel Galera y Bocamina Huacracocha. Registrándose con coordenadas: 8717630N, 372173 E y 4641 m.s.n.m. en la zona 18.

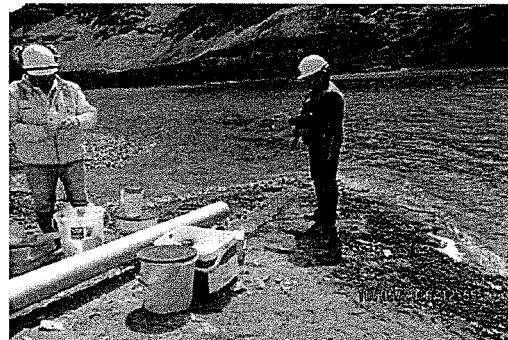
Fotografía N° 139: Hallazgo N° 5 Personal de OEFA identificando el punto especial de muestreo ESP-3; descrito como Punto de vertido del efluente de la Planta de Tratamiento de Agua Residual Doméstica, la cual descarga en el sur de la Laguna Huacracocha. Registrándose con coordenadas: 8717670N, 372263 E y 4632 m.s.n.m. en la zona 18.

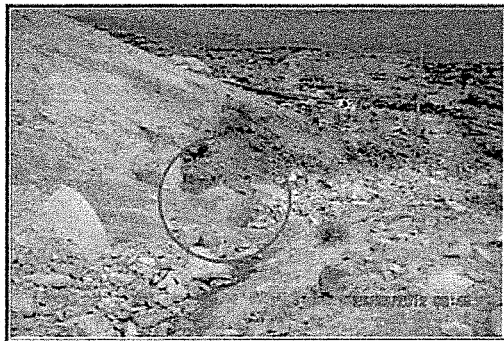
FOTOGRAFIA N° 49.- Vista de la tubería y del área donde se descargaban las aguas tratadas en el sistema de tratamiento de aguas de mina de la zona de Huacracocha, a la fecha de la inspección, el 26/09/2012 no se observó vertimiento.

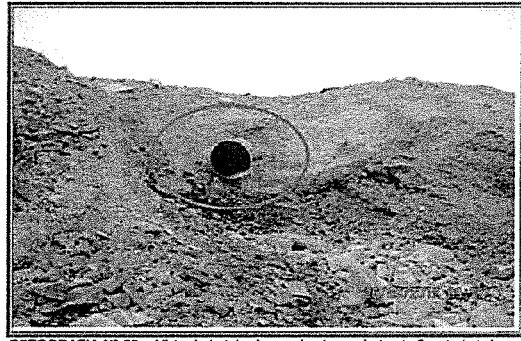
FOTOGRAFIA N° 50.- Vista de la tubería por donde se vierte el efluente tratado en el sistema de tratamiento de aguas de mina de la zona de Huacracocha, a la fecha de la inspección, el 26/09/2012 no se observó descarga.

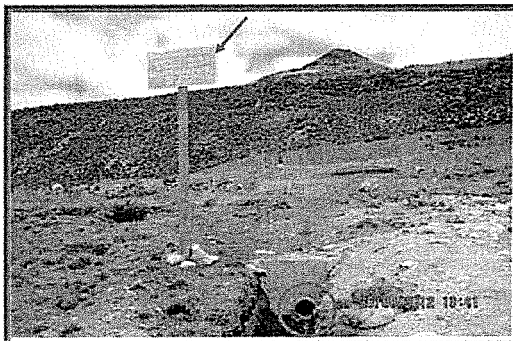
FOTOGRAFIA N° 150.- Vista del letrero de identificación del efluente proveniente del pozo séptico, codificado como AS-04.

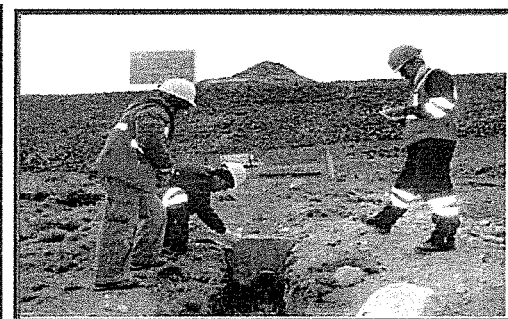
FOTOGRAFIA N° 188.- Muestreo en el efluente residual doméstico AS - 04: Personal del laboratorio Inspectorato obteniendo muestras del efluente AS-04 para los análisis de parámetros físicoquímicos y bacteriológicos en el laboratorio.

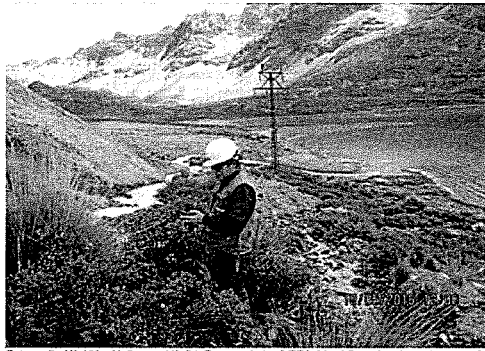
Fotografía N° 123: Hallazgo N° 04 Personal de OEFA identificando el punto especial de muestreo ESP-2; descrito como Punto de vertido del efluente de la Poza de Sedimentación proveniente del túnel Galera y Bocamina Huacracocha. Registrándose con coordenadas: 8717630N, 372173 E y 4641 m.s.n.m. en la zona 18.

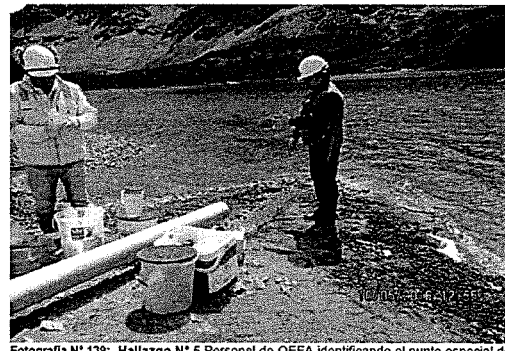
Fotografía N° 139: Hallazgo N° 5 Personal de OEFA identificando el punto especial de muestreo ESP-3; descrito como Punto de vertido del efluente de la Planta de Tratamiento de Agua Residual Doméstica, la cual descarga en el sur de la Laguna Huacracocha. Registrándose con coordenadas: 8717670N, 372263 E y 4632 m.s.n.m. en la zona 18.

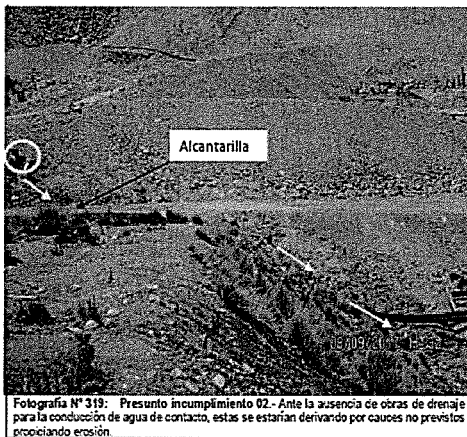
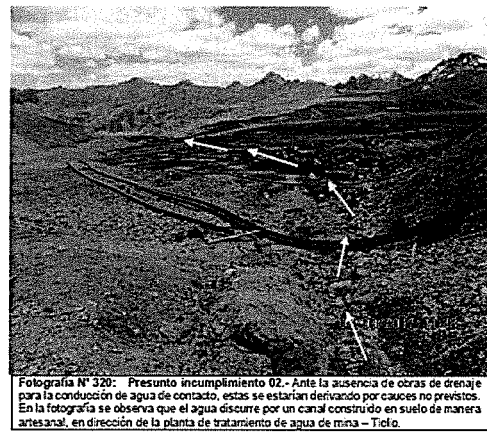
- c) Mediante fotografías N.° 319 y 320 del Anexo Fotográfico del Informe de Supervisión N.° 00093-2018-OEFA/DSEM-CMIN de fecha 13 de febrero de 2018, mediante el cual se desarrolló el resultado de la supervisión regular realizada del 07 al 13 de setiembre de 2017 en la unidad fiscalizable "Ticlio", se advierte que verificó la ausencia de obras de drenaje en el área de alcantarillado, tal como se aprecia a continuación:

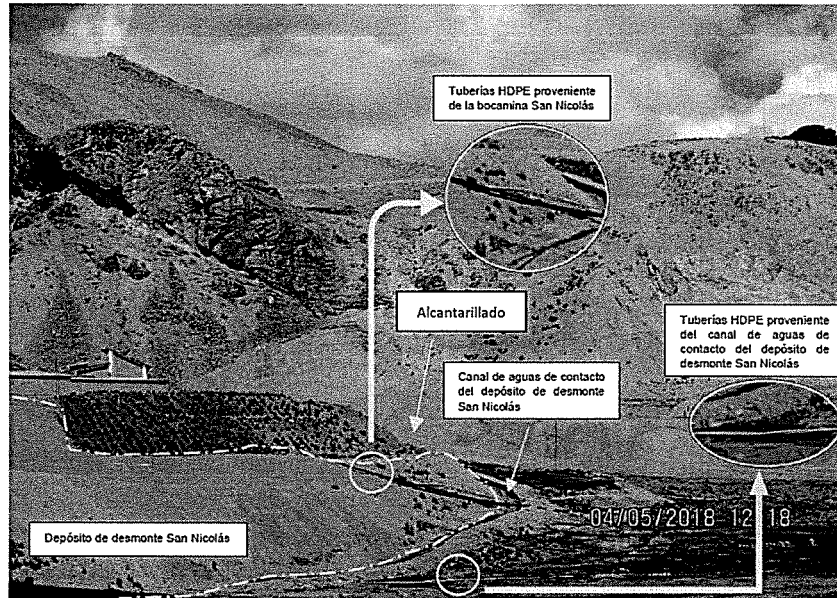
DEPÓSITO DE DESMONTE SAN NICOLÁS

FOTOGRAFIA N° 46.- Vista del depósito de desmonte San Nicolás, en donde se observa las tres tuberías HDPE que conduce el agua de mina de la bocanina San Nicolás, y las dos tuberías HDPE que conducen agua de contacto del depósito de desmonte San Nicolás hacia la Planta de Tratamiento de Aguas Ácidas San Nicolás.
