Lima, 03 DIC. 2012

- Del 29 de octubre al 02 de noviembre de 2008 se realizó la Supervisión Regular en las instalaciones de la Unidad Minera "Santa Rosa" de la Compañía Minera Aurífera Santa Rosa S.A. (en adelante Comarsa), por parte de la empresa supervisora "Especialistas Ambientales S.A.C." (en adelante la Supervisora).

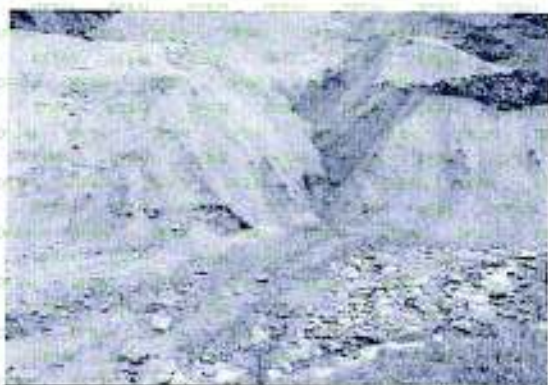
19. En la Supervisión Regular realizada del 29 de octubre al 02 de noviembre de 2008, la Supervisora verificó que Comarsa no cumplió con la recomendación dejada en la Supervisión 2006-II, habiéndose verificado 30% de incumplimiento (folios 16 del expediente N° 006-08-MA/R), conforme se acredita de la vista fotográfica 72-I, obrante a folio 61 del expediente N° 006-08-MA/R.

Foto N° 72 -I.- Incumplimiento de Recomendación 05 y 05 (Supervisión 2006 -II). Cauce del Río San Francisco.

24. En la Supervisión Regular realizada del 29 de octubre al 02 de noviembre de 2008, la Supervisora verificó que Comarsa no cumplió con la recomendación dejada en la Supervisión 2006-II, habiéndose verificado un 30% de incumplimiento (folios 16 del expediente N° 006-08-MA/R), conforme se acredita de la vista fotográfica 72-1, visualizada en el párrafo 19.

**III.3 Hecho Imputado 3: Recomendación N° 05 formulada en la Supervisión Regular 2006-II.** Realizar obras que eviten que se siga erosionando y socavando el desmante acumulado en el cauce del río San Francisco/Piscochaca aguas abajo.

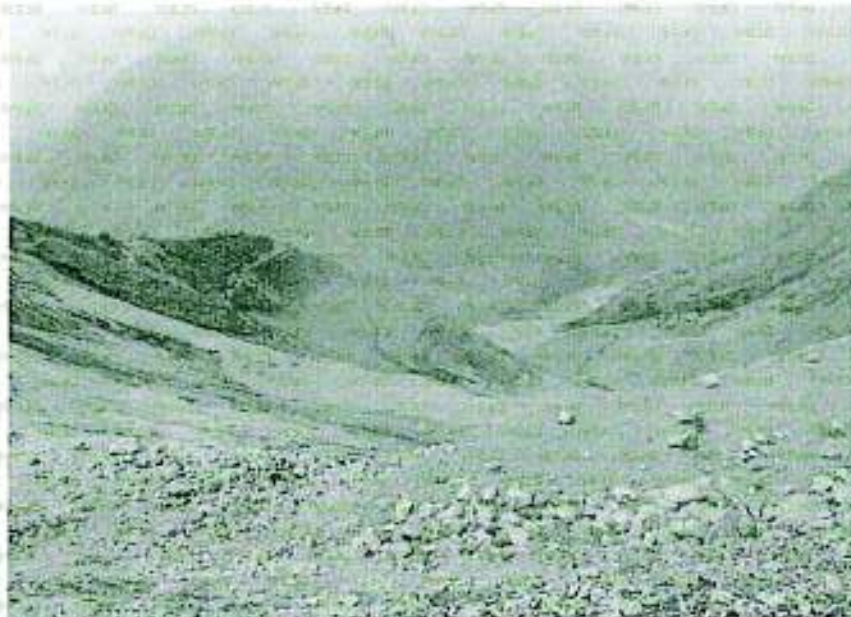
46. En la Supervisión Regular realizada del 29 de octubre al 02 de noviembre de 2008, luego de vencido en exceso el plazo indicado en el párrafo anterior, la Supervisora verificó que Comarsa no cumplió con la recomendación dada por la Supervisora, habiéndose verificado un 50% de cumplimiento (folios 17 del expediente N° 006-08-MA/R), conforme se acredita de la vista fotográfica 58, obrante a folio 54 del expediente N° 006-08-MA/R; el cual indica que: *“no se ha terminado con los trabajos de rehabilitación del botadero N° 1”.*

Foto N° 58.- Incumplimiento de Recomendación N° 13.- No se ha terminado con los trabajos de rehabilitación del Botadero N°1.

octubre al 02 de noviembre de 2008 Comarsa no había terminado con los trabajos de rehabilitación del botadero 1; en tal sentido, se mantiene la presente imputación.

**III.9 Hecho imputado 9: Recomendación N° 13 formulada en la Supervisión Regular del año 2007. Terminar las obras de rehabilitación de la parte lateral baja del botadero N° 1.**

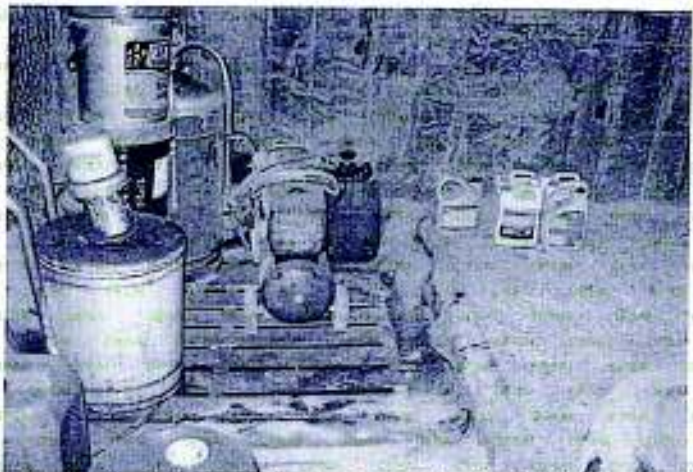
- 53. Sobre el particular cabe señalar que, lo argumentado por Comarsa carece de veracidad toda vez que, de la revisión de la fotografía N° 68 se observa que no se impermeabilizó la zona de almacenamiento de aceites.

Foto N° 68.- Incumplimiento de Recomendación N° 24.- No se ha impermeabilizado la zona de almacenamiento de aceites en la Contrata MVS INTERRA SAC, ahora llamada JAM Equipos.

**III.10 Hecho imputado 10: Recomendación N° 24 formulada en la Supervisión Regular del año 2007. Impermeabilizar el área de almacenamiento de aceites.**

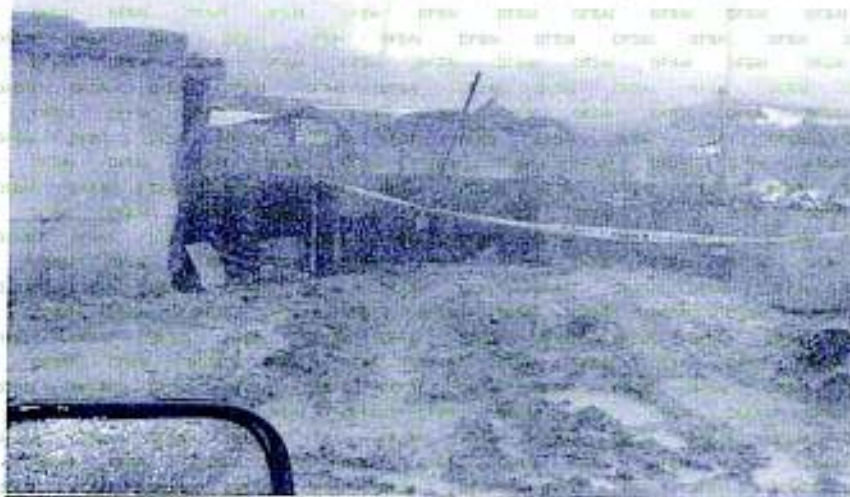
71. Del Informe de Supervisión Regular 2008, se constató que: "El almacén de aceites y lubricantes usados de la Contrata Monte Carmelo se encontró chatarra acumulada"<sup>3</sup>; conforme se puede corroborar de la vista fotográfica 43 anexada al referido Informe, el cual señala lo siguiente: "Acondicionar de acuerdo a las normas ambientales el área de almacenamiento de aceites y lubricantes usados en la Contrata Monte Carmelo" (folio 46 del expediente N° 006-08-MA/R).

Foto N° 43.- Recomendación N° 11: Acondicionar de acuerdo a las normas ambientales el área de almacenamiento de aceites y lubricantes usados en la Contrata Monte Carmelo

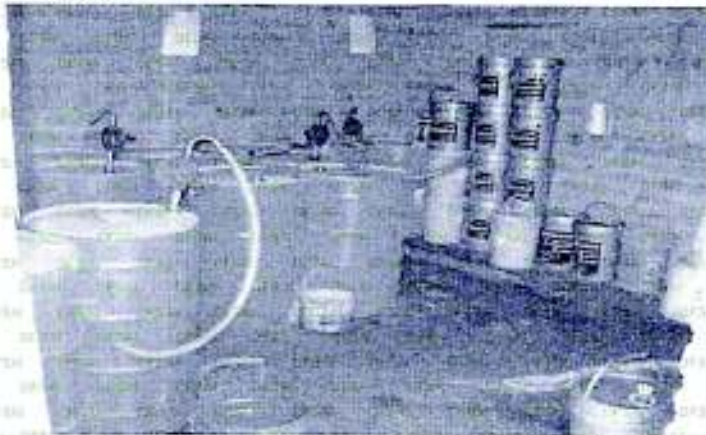
77. Del Informe de Supervisión Regular 2008, se constató que: "Las áreas de trabajo de todas las contratas, (Andean Management, Monte Carmelo, San Simón, JAM Equipos, Operaciones Comerciales del Perú, Transflosa y Corporación Francklin), donde se utilizan y manipulan aceites y lubricantes, se encuentran inadecuadamente acondicionadas, ocasionando así la contaminación en el suelo"<sup>10</sup>; conforme se puede corroborar de la vista fotográfica 47 anexada al referido Informe, el cual señala lo siguiente: "Cubrir el Piso con mantas de PVC en todas las áreas de trabajo donde se utilicen y manipulen aceites y lubricantes en todas las Contratas (Andean Management, Monte Carmelo, San Simón, JAM Equipos, Operaciones Comerciales del Perú, Transflosa y Corporación Francklin)" (folio 48 del expediente N° 006-08-MA/R).

79. Sobre el particular, a la fecha de la Supervisión Regular se ha corroborado el incumplimiento del artículo 6° del RPAAMM, al no haberse acondicionado de manera adecuada de las áreas de trabajo donde se utilizan y manipulan aceites y lubricantes. Además, debe tenerse en cuenta que la verificación del cese de la infracción no exime de responsabilidad ni substraer la materia sancionable, conforme así lo establece el Artículo 8° del Reglamento del Procedimiento Administrativo Sancionador del OSINERGMIN aprobado por Resolución de Consejo Directivo N° 640-2007-OS/CD.

Foto N° 47.- Recomendación N° 15: Cubrir el Piso con mantas de PVC en todas las áreas de trabajo donde se utilicen y manipulen aceites y lubricantes en todas las Contratas (Andean Management, Monte Carmelo, San Simón, JAM Equipos, Operaciones Comerciales del Perú, Transflosa y Corporación Francklin).
