879-2017-OEFA/DFSAI/PAS

SAVIA PERÚ S.A.1

LOTE Z-2B

RESPONSABILIDAD ADMINISTRATIVA REGISTRO DE ACTOS ADMINISTRATIVOS

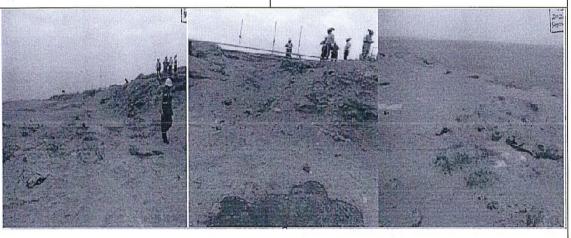
Foto N° 166, 167 y 168. Vista de la poza API (Coordenadas UTM: 467597E- 9489807N), Obsérvese que las partes laterales del muro de contención se encuentra agrietado.

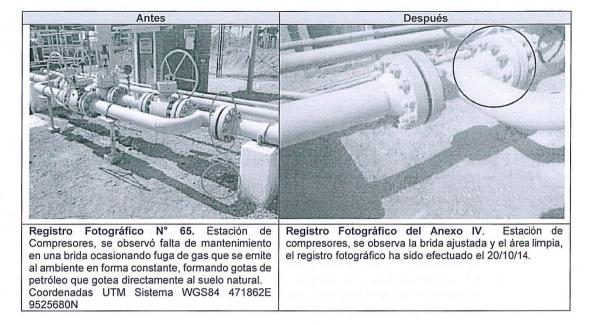
27. Como se puede apreciar, el administrado limpio los suelos impactados con gotas de petróleo. Sin embargo, no acreditó la remediación y disposición final de los residuos peligrosos generados. Asimismo, no acreditó que el ajuste de las bridas permita prevenir la generación de impactos ambientales en el futuro, pues no acreditó las medidas de prevención realizadas.

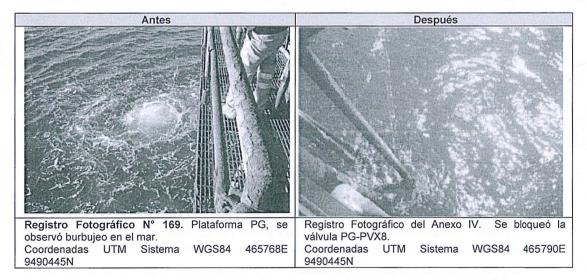
De otro lado, de acuerdo con el Informe de Supervisión, durante la Supervisión Regular 2014, el administrado presentó un registro fotográfico correspondiente al hallazgo N° 29, referido al hallazgo detectado en la plataforma PG, donde se evidencia el cese de burbujeo en el agua producto de la fisura de la línea submarina de gas; toda vez que, se bloqueó la válvula PG-PVX8, conforme de muestra a continuación:

29. No obstante, teniendo en cuenta que el burbujeo es producto de la fisura de la línea submarina de gas; se considera que, el cierre de la válvula PG-PVX8 no corresponde a una medida de prevención adoptada por el administrado con la

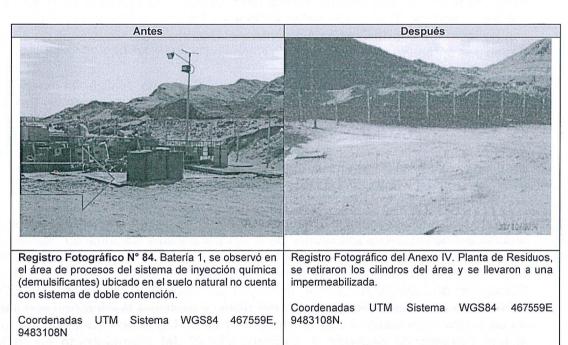
53. Sobre el particular, durante la Supervisión Regular 2014, el administrado presentó un registro fotográfico, señalando el retiro de los cilindros de aceite a un área impermeabilizada conforme se aprecia a continuación:

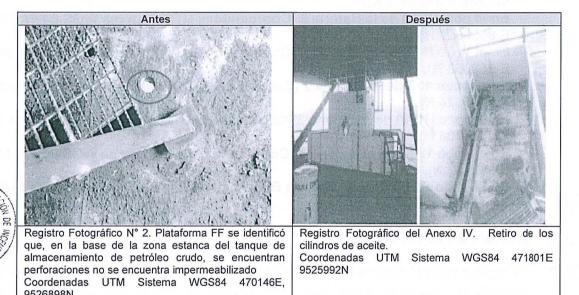
# Plataforma FF - Segundo nivel (hallazgo N° 124)

82. Respecto del hallazgo N° 124, correspondiente a la Plataforma FF - Segundo nivel, durante la Supervisión Regular 2014, el administrado presentó evidencias fotográficas de la limpieza de la zona estanca, conforme se muestra a continuación:

83. Al respecto, se evidencia la limpieza de la zona estanca; toda vez que el administrado retiro el lodo y escoria. De otro lado, señaló que instaló tapones de dos pulgadas en las perforaciones sellando de esta manera la zona estanca.
