EXPEDIENTE N° : 1294-2018-OEFA/DFAI/PAS
 ADMINISTRADO : SAPET DEVELOPMENT PERÚ INC. SUCURSAL
 DEL PERÚ S.A.¹
 UNIDAD FISCALIZABLE : LOTE VI/VII
 UBICACIÓN : DISTRITO LOBITOS Y PARIÑAS, PROVINCIA DE
 TALARA, DEPARTAMENTO DE PIURA
 SECTOR : HIDROCARBUROS LÍQUIDOS
 MATERIA : SISTEMAS DE CONTENCIÓN
 RESIDUOS SOLIDOS
 MEDIDAS DE PREVENCIÓN
 RESPONSABILIDAD ADMINISTRATIVA
 REGISTRO DE ACTOS ADMINISTRATIVOS
 MEDIDAS CORRECTIVAS
 ARCHIVO

Lima, 30 NOV. 2018

III.1. Hecho imputado N° 1: Sapet Development Perú Inc. Sucursal del Perú S.A. no implementó sistemas de contención y recolección ante fugas y derrames en las plataformas de los siguientes Pozos Productores

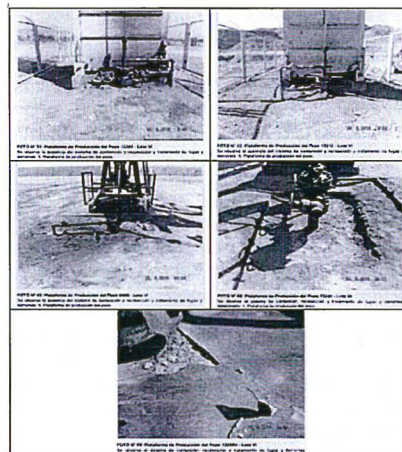
Registros Fotográficos del Informe de Supervisión que sustentan el incumplimiento detectado

- De los registros fotográficos precitados, se puede apreciar que en las plataformas en tierra de los pozos productores: (PUG) 13201; (PUG) 13212; y (PUE) 5489 del Lote VI/VII, Sapet no implementó un sistema de contención (cantinas) impermeabilizado; así como los sistemas de contención (cantina) de las plataformas de los pozos (PUE) 13243 y (PUG) 13269H del Lote VI/VII se encuentran deteriorados; pues, en el caso del pozo (PUE) 13243, el sistema de contención no cuenta con impermeabilización (geomembrana), verificándose suelo colindante y el sistema de contención del pozo (PUG) 13269H cuenta con una abertura en la geomembrana, por lo que no garantizan la contención de posibles derrames de hidrocarburos. Véase las siguientes imágenes:

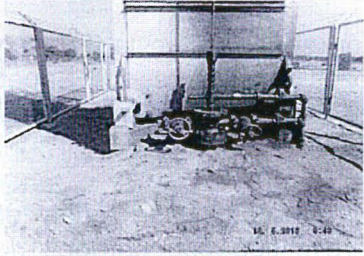
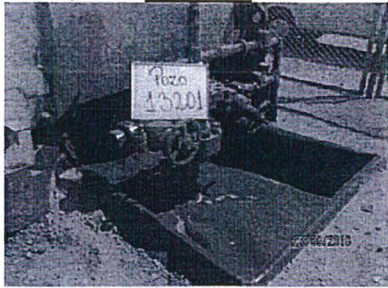
| | <p>FOTO N° 01: Plataforma de Producción del Pozo 13201 - Lote VI Se observa la ausencia del sistema de contención y recolección y tratamiento de fugas y derrames. 1. Plataforma de producción del pozo.</p> <p>27/06/2016</p> <p>Pozo 13201</p> | <p>Al respecto, se observa la implementación de un sistema de contención (cantina) impermeabilizado con una geomembrana. Asimismo, se observa los muros de contención del mencionado sistema que garantizan el cumplimiento de la función de contener fluidos de hidrocarburos.</p> <p>En consecuencia, dado que el administrado acreditó la implementación de un sistema de contención (cantina) al 27 de junio del 2016, se considera que Sapet subsanó su conducta antes del PAS.</p> |

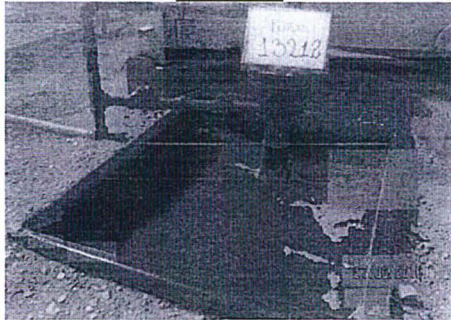
| <p>(PUG) 13212</p> | <p>Supervisión Regular 2016</p> <p>FOTO N° 02: Plataforma de Producción del Pozo 13212 - Lote VI Se observa la ausencia del sistema de contención y recolección y tratamiento de fugas y derrames. 1. Plataforma de producción del pozo.</p> <p>27/06/2016</p> <p>Pozo 13212</p> | <p>De la revisión del registro fotográfico se observa que se encuentra fechado al 27 de junio del 2016 y no cuenta con georreferencia; no obstante, se observan características del entorno de ubicación del pozo que generan certeza respecto de que se trata del área materia de imputación.</p> <p>Al respecto, se observa la implementación de un sistema de contención (cantina) impermeabilizado con una geomembrana. Asimismo, se observa los muros de contención del mencionado sistema que garantizan el cumplimiento de la función de contener fluidos de hidrocarburos.</p> <p>En consecuencia, dado que el administrado acreditó la implementación de un sistema de contención (cantina) al 27 de junio del 2016, se considera que Sapet subsanó su conducta antes del PAS.</p> |

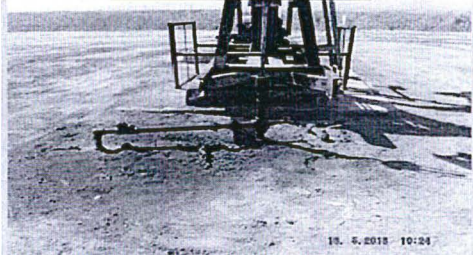
| | <p>Supervisión Regular 2016</p> <p>FOTO N° 03: Plataforma de Producción del Pozo 5489 - Lote VI Se observa la ausencia del sistema de contención y recolección y tratamiento de fugas y derrames. 1. Plataforma de producción del pozo.</p> <p>Carta N° ST-HSSE-C-096-2016 8/06/2016</p> | <p>Respecto al pozo (PUE) 5489, se observa que el administrado presentó mediante la Carta N° ST-HSSE-C-096-2016 del 8 de junio del 2016, una evidencia fotográfica georreferenciada, donde se aprecia la implementación de un sistema de contención (cantina) sin impermeabilizar.</p> <p>Mediante su escrito de descargos, Sapet presentó un registro fotográfico fechado al 27 de junio del 2016, donde se evidencia que el pozo (PUE) 5489 cuenta con un sistema de contención (cantina) que se encuentra impermeabilizado con una</p> |

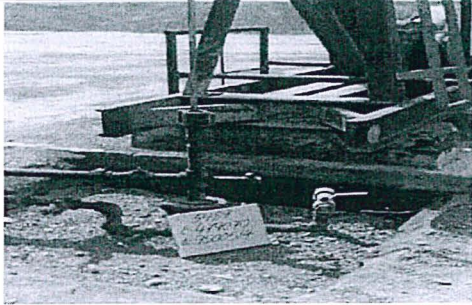
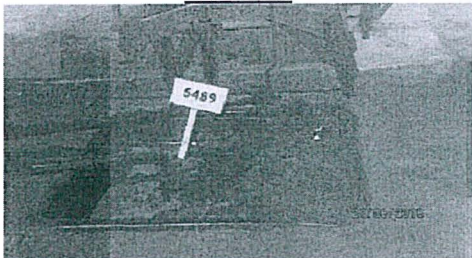
| <p>(PUE) 5489</p> | <p>27/06/2016</p> <p>Pozo 5489</p> | <p>geomembrana. Si bien, dicha imagen no cuenta con georreferencia, se observan características del entorno de ubicación del pozo que generan certeza respecto de que se trata del área materia de imputación.</p> <p>En consecuencia, dado que el administrado acreditó la implementación de un sistema de contención (cantina) al 9 de junio del 2016, habiendo agregado la impermeabilización con geomembrana de dicho sistema, lo cual se evidencia a través del registro fotográfico del 27 de junio del 2016, se considera que Sapet subsanó su conducta antes del PAS (27/06/2016).</p> |

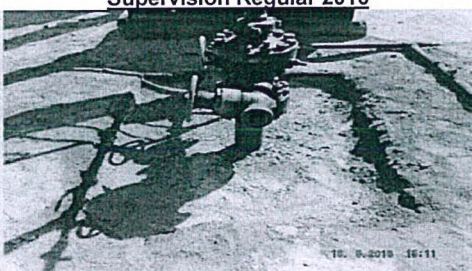
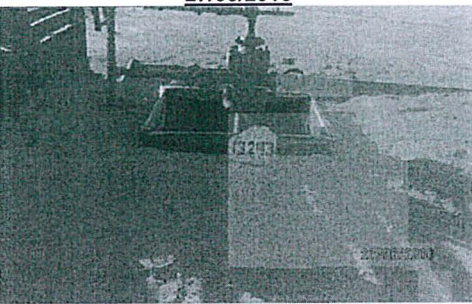
| <p>(PUE) 13243</p> | <p style="text-align: center;">Supervisión Regular 2016</p> <p>27/06/2016</p> <p>Pozo 13243</p> | <p>De la revisión del registro fotográfico se observa que se encuentra fechado al 27 de junio del 2016 y no cuenta con georreferencia; no obstante, se observan características del entorno de ubicación del pozo que generan certeza respecto de que se trata del área materia de imputación.</p> <p>Al respecto, se observa un sistema de contención (cantina) impermeabilizado con una geomembrana. Asimismo, se observa los muros de contención del mencionado sistema que garantizan el cumplimiento de la función de contener fluidos de hidrocarburos.</p> <p>En consecuencia, dado que el administrado acreditó la implementación de un sistema de contención (cantina) al 27 de junio del 2016, se considera que Sapet subsanó su conducta antes del PAS.</p> |

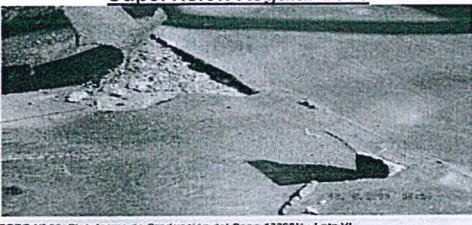
| | <p style="text-align: center;">Supervisión Regular 2016</p> <p>FOTO N° 09: Plataforma de Producción del Pozo 13243 - Lote VI Se observa el sistema de contención, recolección y tratamiento de fugas y derrames deteriorado. 1. Plataforma de producción del pozo. 2. Cantina.</p> | <p>De la revisión del registro fotográfico se observa que se encuentra fechado al 27 de junio del 2016 y no cuenta con georreferencia; no obstante, se observan características del entorno de ubicación del pozo que generan certeza respecto de que se trata del área materia de imputación.</p> <p>Al respecto, se observa un sistema de contención (cantina) impermeabilizado con una geomembrana que garantiza una cobertura y protección ante fugas y</p> |

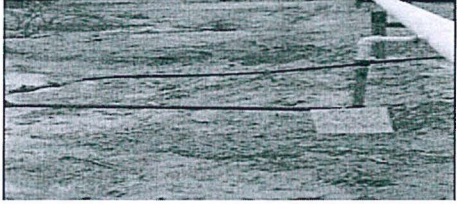
| Instalación | Fotografías | ANALISIS |
|---|---|--|
| EC 814 | <p data-bbox="603 1131 912 1182"><u>Carta N° ST-HSSE-C-096-2016</u> <u>9/06/2016</u></p> <p data-bbox="608 1395 908 1447"><u>Escrito de descargos 6/09/18</u> <u>25/05/2016</u></p> | <p data-bbox="1129 1167 1445 1529">De la revisión de los registros fotográficos, se observa que aquel presentado mediante la Carta N° ST-HSSE-C-095-2016 y en el escrito de descargos no se encuentran georreferenciados. No obstante, se observan características del entorno de ubicación del área objeto de supervisión que generan certeza respecto de que se trata del área materia de imputación.</p> <p data-bbox="1129 1563 1445 1809">Al respecto, los registros fotográficos del escrito de descargos han sido fechados al 25 de mayo de 2016, evidenciándose que, a dicha fecha, Sapet realizó los trabajos de limpieza y retiro de los residuos del área afectada antes del PAS.</p> |

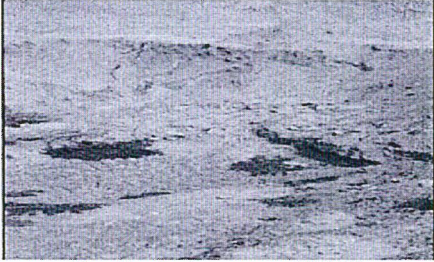
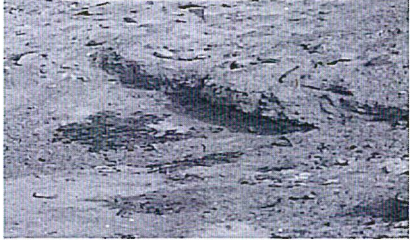
| <p>(PUG) 13212</p> | <p><u>Carta N° ST-HSSE-C-096-2016</u> <u>9/06/2016</u></p> <p><u>Escrito de descargos 6/09/18</u></p> | <p>De la revisión de los registros fotográficos, se observa que aquel presentado mediante la Carta N° ST-HSSE-C-095-2016 y en el escrito de descargos no se encuentran georreferenciados. No obstante, se observan características del entorno de ubicación del área objeto de supervisión que generan certeza respecto de que se trata del área materia de imputación.</p> <p>En tal sentido, se evidencia que Sapet realizó los trabajos de limpieza y retiro de los residuos del área afectada antes del PAS, considerando como fecha cierta la de presentación de la carta en mención.</p> |

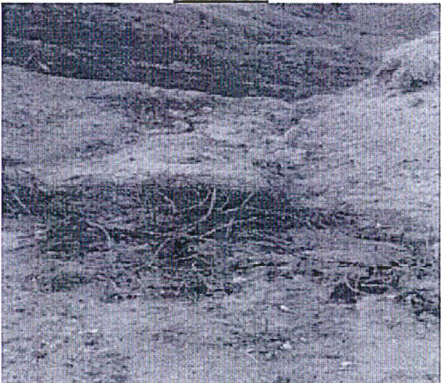
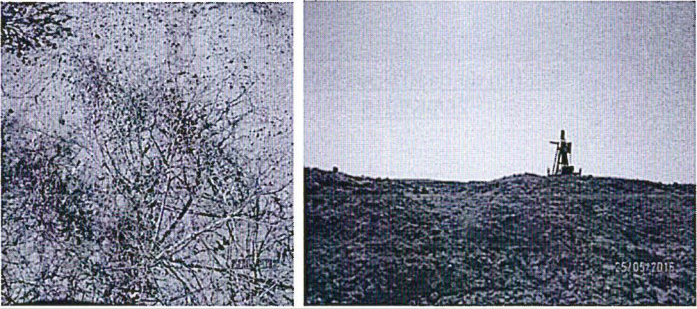
| <p>(PUE) 5489</p> | <p><u>Carta N° ST-HSSE-C-095-2016</u> <u>9/06/2016</u></p> <p><u>Escrito de descargos 6/09/18</u> <u>25/05/2016</u></p> | <p>De la revisión de los registros fotográficos, se observa que aquel presentado mediante la Carta N° ST-HSSE-C-095-2016 y en el escrito de descargos no se encuentran georreferenciados. No obstante, se observan características del entorno de ubicación del área objeto de supervisión que generan certeza respecto de que se trata del área materia de imputación.</p> <p>Al respecto, los registros fotográficos del escrito de descargos han sido fechados al 25 de mayo de 2016, evidenciándose que, a dicha fecha, Sapet realizó los trabajos de limpieza y retiro de los residuos del área afectada antes del PAS.</p> |

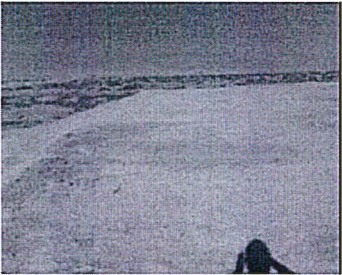
| <p>(PUE) 13269H</p> | <p><u>Carta N° ST-HSSE-C-095-2016</u> <u>9/06/2016</u></p> <p><u>Escrito de descargos 6/09/18</u> <u>25/05/2016</u></p> | <p>De la revisión de los registros fotográficos, se observa que aquel presentado mediante la Carta N° ST-HSSE-C-095-2016 y en el escrito de descargos no se encuentran georreferenciados. No obstante, se observan características del entorno de ubicación del área objeto de supervisión que generan certeza respecto de que se trata del área materia de imputación.</p> |

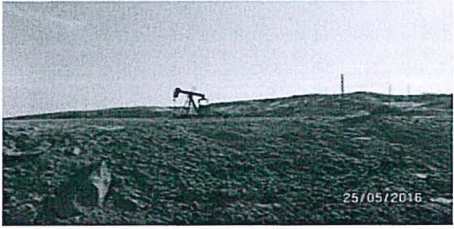
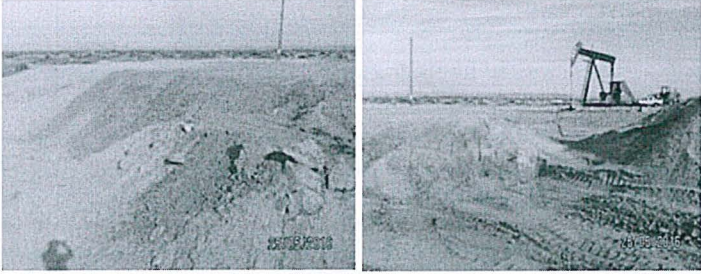
| | | <p>Al respecto, los registros fotográficos del escrito de descargos han sido fechados al 25 de mayo de 2016, evidenciándose que a dicha fecha, Sapet realizó los trabajos de limpieza y retiro de los residuos del área afectada antes del PAS.</p> |

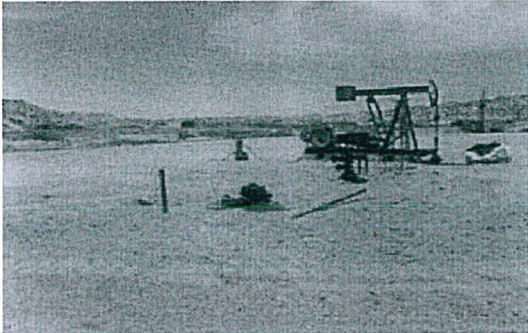
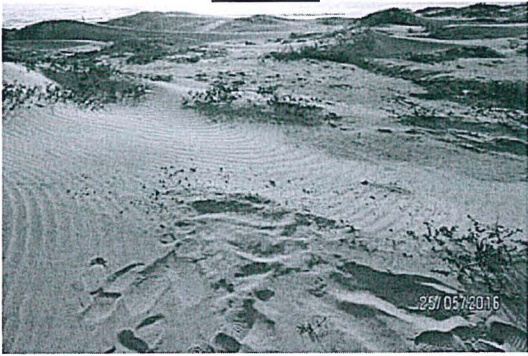
| <p>(PUG) 13308</p> | <p><u>Carta N° ST-HSSE-C-095-2016</u> <u>9/06/2016</u></p> <p><u>Escrito de descargos 6/09/18</u> <u>25/05/2016</u></p> | <p>De la revisión de los registros fotográficos, se observa que aquel presentado mediante la Carta N° ST-HSSE-C-095-2016 y en el escrito de descargos no se encuentran georreferenciados. No obstante, se observan características del entorno de ubicación del área objeto de supervisión que generan certeza respecto de que se trata del área materia de imputación.</p> <p>Al respecto, los registros fotográficos del escrito de descargos han sido fechados al 25 de mayo de 2016, evidenciándose que a dicha fecha, Sapet realizó los trabajos de limpieza y retiro de los residuos del área afectada antes del PAS.</p> |

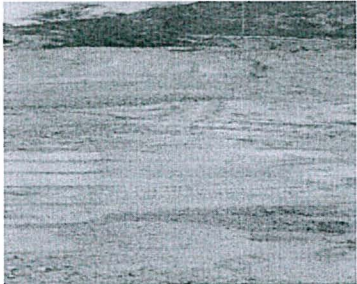
| <p>(PUG) 1663</p> | <p><u>Carta N° ST-HSSE-C-095-2016</u> <u>9/06/2016</u></p> <p><u>Escrito de descargos 6/09/18</u> <u>25/05/2016</u></p> | <p>De la revisión de los registros fotográficos, se observa que aquel presentado mediante la Carta N° ST-HSSE-C-095-2016 y en el escrito de descargos no se encuentran georreferenciados. No obstante, se observan características del entorno de ubicación del área objeto de supervisión que generan certeza respecto de que se trata del área materia de imputación.</p> <p>Al respecto, los registros fotográficos del escrito de descargos han sido fechados al</p> |

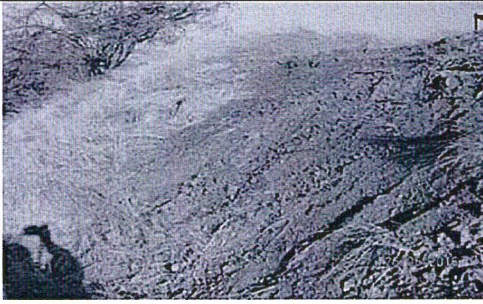
| | | 25 de mayo de 2016, evidenciándose que a dicha fecha, Sapet realizó los trabajos de limpieza y retiro de los residuos del área afectada antes del PAS. |

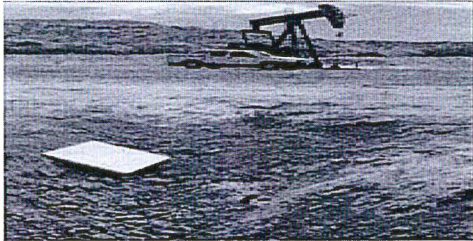
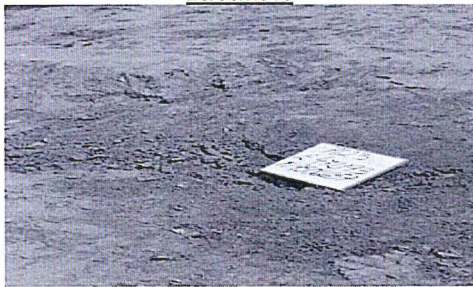
| (PUE) 7623 | <p><u>Carta N° ST-HSSE-C-095-2016</u> <u>9/06/2016</u></p> <p><u>Escrito de descargos 6/09/18</u> <u>25/05/2016</u></p> | <p>De la revisión de los registros fotográficos, se observa que aquel presentado mediante la Carta N° ST-HSSE-C-095-2016 y en el escrito de descargos se encuentran georreferenciados, siendo que la ubicación coincide con el área objeto de supervisión.</p> <p>En tal sentido, se evidencia que Sapet realizó los trabajos de limpieza y retiro de los residuos del área afectada antes del PAS, considerando como fecha cierta la de presentación de la carta en mención.</p> |

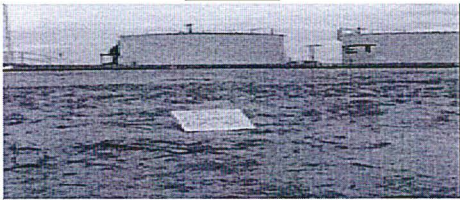
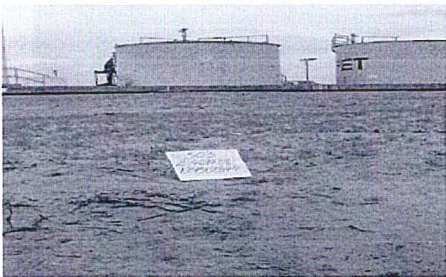
| | <p><u>Carta N° ST-HSSE-C-095-2016</u> <u>9/06/2016</u></p> <p><u>Escrito de descargos 6/09/18</u></p> | <p>De la revisión de los registros fotográficos, se observa que aquel presentado mediante la Carta N° ST-HSSE-C-095-2016 y en el escrito de descargos se encuentran georreferenciados, siendo que la ubicación coincide con el área objeto de supervisión.</p> <p>En tal sentido, se evidencia que Sapet realizó los trabajos de limpieza y retiro de los residuos del área afectada antes del PAS, considerando como fecha cierta la de presentación de la carta en mención.</p> |
