EXPEDIENTE N° : 2631-2017-OEFA/DFSAI/PAS
ADMINISTRADO : PLUSPETROL NORTE S.A.¹
UNIDAD FISCALIZABLE : BATERÍA 7 (NUEVA ESPERANZA) – BATERÍA 4 (CAPIRONA) ZONA TUNCHIPLAYA DEL LOTE 8
UBICACIÓN : DISTRITO DE TROMPETEROS, PROVINCIA Y DEPARTAMENTO DE LORETO
SECTOR : HIDROCARBUROS LÍQUIDOS
MATERIA : MEDIDAS DE CONTROL Y MINIMIZACIÓN RESPONSABILIDAD ADMINISTRATIVA REGISTRO DE ACTOS ADMINISTRATIVOS

VISTOS: El Informe Final de Instrucción N° 1913-2018-OEFA/DFAI/SFEM del 26 de octubre del 2018, y demás documentos que obran en el expediente; y

III.1 Único hecho imputado: Pluspetrol Norte S.A. no habría adoptado las medidas inmediatas para controlar y minimizar los impactos generados como consecuencia del derrame de fluido proveniente del Oleoducto Batería 7 (Nueva Esperanza) – Batería 4 (Capirona), zona Tunchiplaya, ocurrido el 16 de febrero de 2017, de acuerdo a su Plan de Contingencia, al haberse detectado que no aisló la fuente del derrame ni evitó la expansión del área contaminada a través de la colocación de la grapa y el reforzamiento de las barreras de contención instaladas, respectivamente.

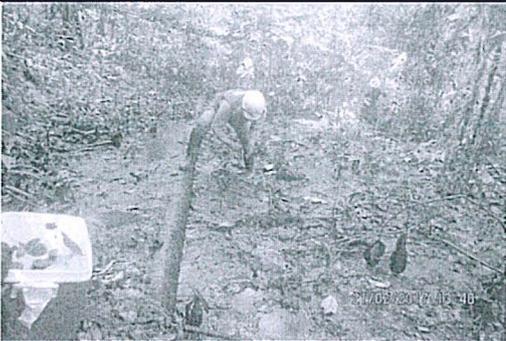
Fotografía N° 1 del Registro Fotográfico: Tubería de 8" parcialmente enterrada. No se aprecia punto de falla a simple vista. Hasta el momento de la supervisión, Pluspetrol no había ubicado ni realizado el aislamiento de la fuente del derrame.	
Fotografías N° 2, 3 y 4

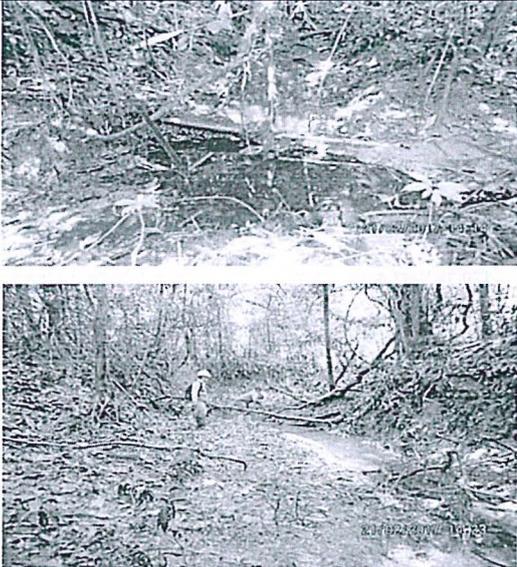
Fotografías N° 7 y 8 del Registro Fotográfico: Tercera zona afectada (Quebrada Carmen Caño), ubicado a 35 m del punto del derrame, con una extensión de 500 m a lo largo del cauce de la quebrada Carmen caño, donde se observó agua superficial con iridiscencia, y suelo, material orgánico, ramas y hojas secas impregnadas con hidrocarburos, en las coordenada UTM (WGS 84) – Zona 18L 427200 E / 9638527 N. se realizó la toma de muestra de agua superficial.
----------------------	--	--

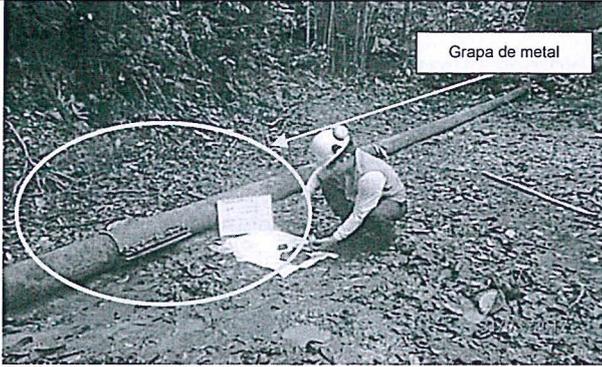
Cuadro N° 7: Fotografía de la instalación de grapa

<p>Grapa de metal</p> <p>Registro fotográfico 9. Monitoreo de suelo estación SUELO.BAT7-1 Coordenadas UTM WGS84 9638343N y 0427195E (Ubicado a 0.50 metros de la tubería de 8", en un área de 52, 8 m² impregnada con hidrocarburos.</p> <p>Fecha de la fotografía: 31 de marzo del 2017</p>

65. De lo expuesto, se concluye que Pluspetrol, acreditó la (i) instalación de la grapa metálica en el punto de falla del derrame ocurrido el 16 de febrero de 2017 y (ii) realizó la limpieza y remediación del agua superficial y suelos que excedían los ECA para agua superficial Categoría 4, E2: Ríos de Selva, y ECA para suelo de uso agrícola.
