Expediente Nº 1340-2018-OEFA/DFAI/PAS

ADMINISTRADO : SAPET DEVELOPMENT PERÚ INC SUCURSAL

LOTE VI/VII

MATERIA : RESIDUOS SÓLIDOS PELIGROSOS

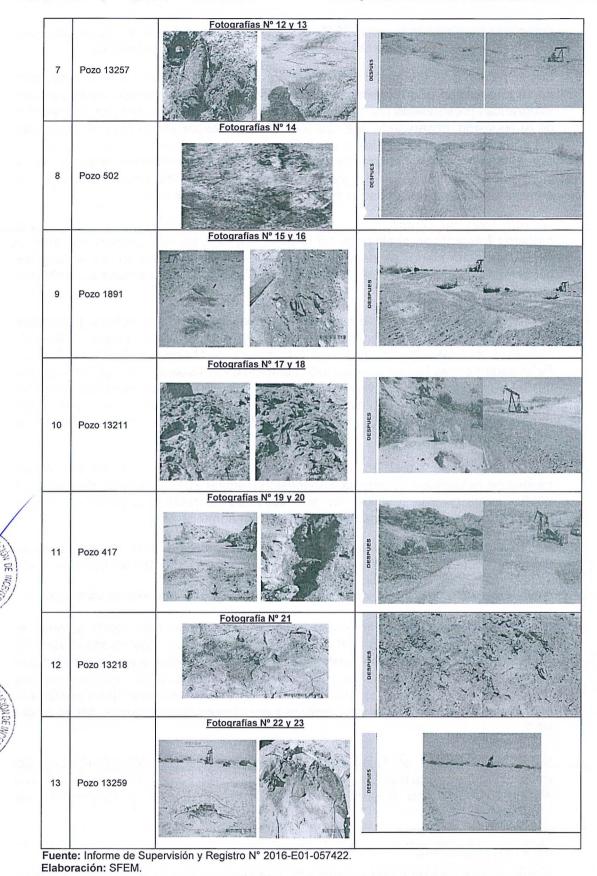
# Comparación de evidencias fotografías presentadas en la Carta ST-HSSE-C-130-2016 y las obtenidas durante la Supervisión Regular 2016

N°	Perímetro de las plataformas de los pozos Lote VI/VII	Fotografía del Informe de Supervisión	Estado del área del Lote VII/VI al 17 de agosto del 2016 <sup>18</sup>
1	Pozos 13283, 13215 y 13284	Fotografías Nº 1 a 4	CENTERO
2	Pozo 2476	Fotografía № 5	SINJERO
3	Pozo 596	Fotografía Nº 6	Sandead
4	Pozo 13265	Fotografía № 7	Desbutes
5	Pozo 13260	Fotografias N° 8 y 9	Sandsho
6	Pozo 13256	Fotografías Nº 10 y 11	DEPUTS

18. Del análisis y comparación de los registros fotográficos de la tabla anterior, se desprende que Sapet acreditó el retiro de los residuos sólidos peligrosos detectados

durante la Supervisión Regular 2016; puesto que evidenció la limpieza de las áreas en cuestión al 17 de agosto del 2016, es decir, antes del inicio del PAS.
