EXPEDIENTE N° : 589-2016-OEFA/DFSAI/PAS
 ADMINISTRADO : CNPC PERÚ S.A.¹
 UNIDAD FISCALIZABLE : LOTE X
 UBICACIÓN : DISTRITO DE EL ALTO, PROVINCIA DE TALARA, DEPARTAMENTO DE PIURA
 SECTOR : HIDROCARBUROS LÍQUIDOS
 MATERIA : MEDIDAS DE PREVENCIÓN RESPONSABILIDAD ADMINISTRATIVA MEDIDA CORRECTIVA REGISTRO DE ACTOS ADMINISTRATIVOS

III.1. Único hecho imputado: El administrado no adoptó las medidas de prevención, con la finalidad de evitar impactos negativos en el componente suelo, como consecuencia del derrame de fluidos de producción en el Tramo 568 del Oleoducto de 4" de la Batería Carrizo 20 en el Lote X, ocurrido el 31 de octubre del 2014

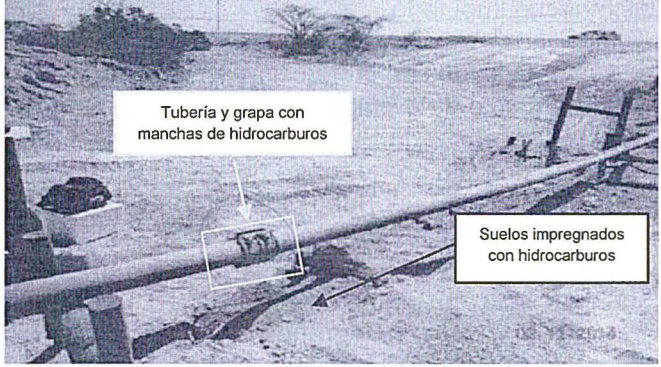
<p>Fotografía N° 01</p>

<p>Tubería y grapa con manchas de hidrocarburos</p> <p>Suelos impregnados con hidrocarburos</p>	<p>Foto N° 1: <i>Se observa la ubicación del derrame en el tramo 568 del oleoducto de 4", sin pintar, de la Batería Carrizo 20, asimismo, la grapa instalada para evitar la fuga de hidrocarburos.</i> Coordenadas UTM: 9515988 N – 482627 E.</p>
<p>Fotografía N° 02</p>

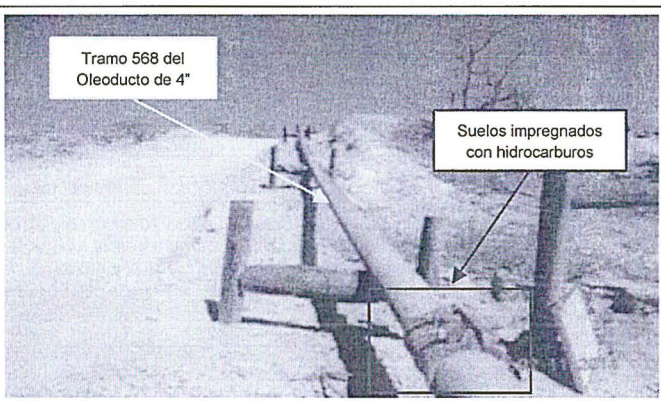
<p>Tramo 568 del Oleoducto de 4"</p> <p>Suelos impregnados con hidrocarburos</p>	<p>Foto N° 2: <i>Se observa la ubicación del tramo 568 del oleoducto de 4" de la Batería Carrizo 20, sin pintar, en sus extensión hacia tramps anteriores.</i> Coordenadas UTM: 9515989 N – 482635 E.</p>
<p>Fotografía N° 05</p>

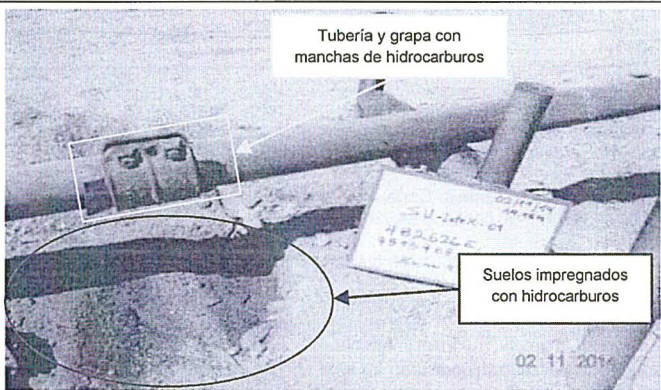
<p>Tubería y grapa con manchas de hidrocarburos</p> <p>Suelos impregnados con hidrocarburos</p>	<p>Foto N° 5: <i>Se observa una mancha de hidrocarburos en la grapa colocada en el oleoducto de 4" de la Batería Carrizo 20 en el Lote X (sin pintar) y en el suelo producto de un goteo posterior a la reparación. Primer punto de monitoreo de suelo.</i> Coordenadas UTM: 9515988 N – 482626 E.</p>
