Resolución Directoral N° 3229 -2018-OEFA/DFAI

Expediente N° 0993-2018-OEFA/DFAI/PAS

EXPEDIENTE N° : 0993-2018-OEFA/DFAI/PAS
ADMINISTRADO : SAVIA PERÚ S.A.¹
UNIDAD FISCALIZABLE : LOTE Z-2B
UBICACIÓN : DISTRITO DE PARIÑAS, PROVINCIA DE TALARA,
DEPARTAMENTO DE PIURA
SECTOR : HIDROCARBUROS LÍQUIDOS
MATERIAS : INCUMPLIMIENTO DE COMPROMISO AMBIENTAL
ARCHIVO

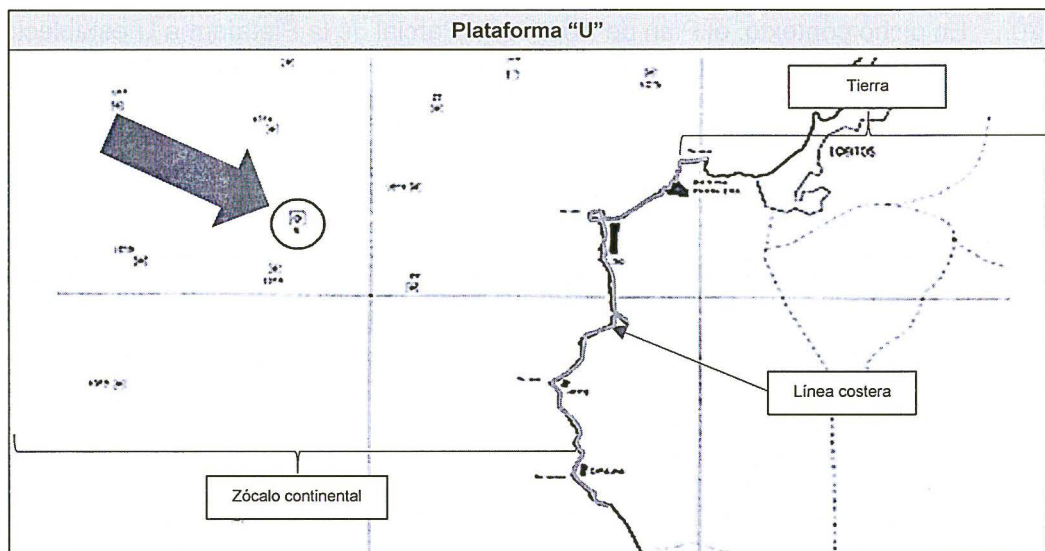
Ubicación de la plataforma "U" en el Plan de Abandono Parcial de la Plataforma U

encontraba instalada la Plataforma "U" (Área Lobitos coordenadas UTM WGS 84, 463104.4 E y 9507045.97 N)¹⁹. Es así que, la Plataforma "U" debía ser retirada desde su ubicación en el zócalo continental y transportada a tierra, conforme se verifica en los mapas de ubicación de la citada plataforma:

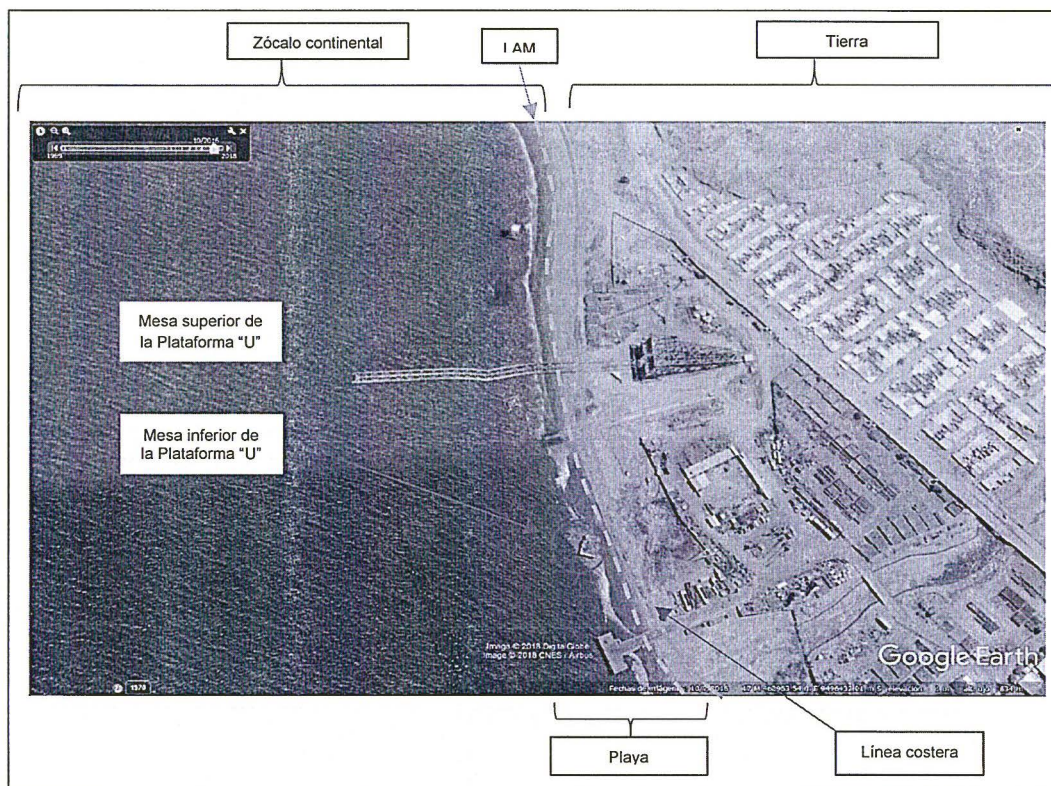
Mesa Superior y Mesa Inferior de la Plataforma "U" del Lote Z-2B identificadas en la zona que va desde la línea costera hacia el mar

coordenadas de las mesas superior e inferior de la plataforma "U", en la cual se puede observar que dichas estructuras se encontraron dentro de la zona de playa –posterior a la línea costera- desde donde se extiende el zócalo continental del mar peruano, lo que evidencia que no culminó con el retiro de dichas estructuras a tierra.

27. Por lo tanto, considerando que: (i) el administrado no había culminado con el retiro de las mesas superior e inferior de la plataforma "U" a tierra, toda vez que, se encontraban ubicadas en la zona de playa; y que, (ii) para que el administrado pueda cumplir con su obligación de trasladar estas estructuras al patio de chatarra, previamente debía retirar dichas mesas del mar; se concluye que, a la fecha de la supervisión, no resultaba exigible a Savia trasladar los residuos metálicos detectados (mesa superior e inferior de la plataforma "U") al patio de chatarra, en tanto dichas estructuras todavía no habían sido retiradas y se encontraban en el mar.
28. En consecuencia, corresponde el archivo del presente extremo del procedimiento administrativo sancionador; por lo que, carece de objeto emitir pronunciamiento respecto a los demás argumentos presentados por el administrado.
