**EXPEDIENTE** : 2775-2017-OEFA/DFSAI/PAS  
**ADMINISTRADO** : SAVIA PERÚ S.A.<sup>1</sup>  
**UNIDAD PRODUCTIVA** : LOTE Z-2B YACIMIENTO PEÑA NEGRA,  
 PLATAFORMA PN4, POZO PN4-21 (OFF SHORE)  
**UBICACIÓN** : DISTRITO DE LOBITOS, PROVINCIA DE TALARA,  
 DEPARTAMENTO DE PIURA  
**SECTOR** : HIDROCARBUROS LÍQUIDOS  
**MATERIA** : REQUERIMIENTO DE INFORMACIÓN  
 SISTEMAS DE CONTENCIÓN  
 ARCHIVO

### III.1 Hecho imputado N° 1: Savia Perú S.A. no remitió la información solicitada en el Acta de Supervisión S/N del 14 de julio de 2017; dentro del plazo otorgado por la Dirección de Supervisión.

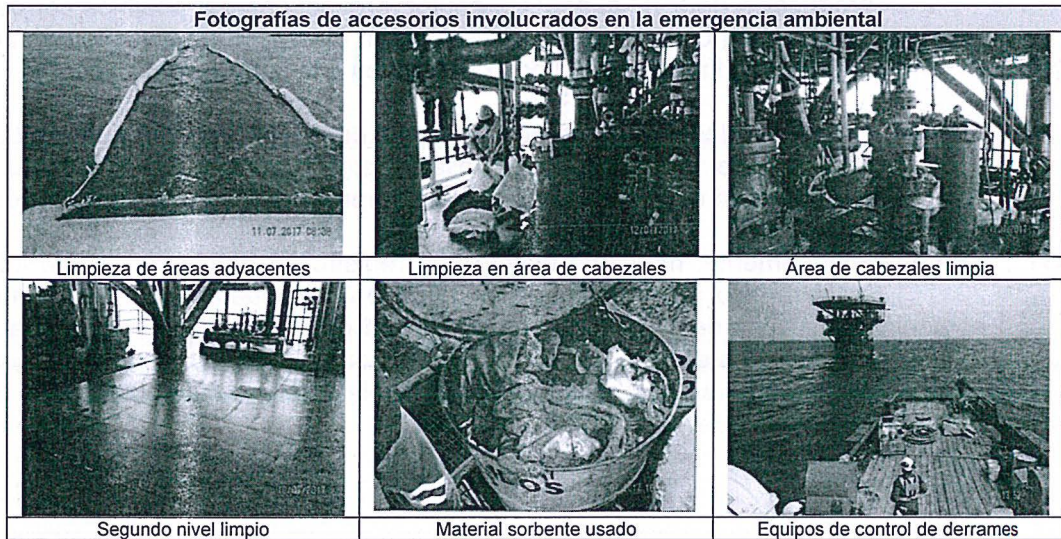
<b>CAUSAS QUE ORIGINARON EL EVENTO</b>
Posible falla de packer hidráulico a 8085 (presión máxima de trabajo: 6000 psi diferencial), posible daño en el casing de producción de 5 1/2" o daño en el cuerpo o conexión de la tubería de producción. En los casos descritos existe la posibilidad que puedan comunicar las presiones de las formaciones productivas debajo del packer hidráulico con el espacio anular (se requiere pruebas e intervenir el pozo con el equipo de workover para verificar)

29. Asimismo, el Reporte Final de Emergencias Ambientales presentado por el administrado adjunta evidencia fotográfica de aquellos accesorios involucrados con la falla del pozo posibles de ser registrados, entre los cuales se presentan capturas del antes y después de las acciones realizadas a los cabezales de pozos, evidenciando su estado final. Savia, adicionalmente, presentó registros que muestran el desarrollo de inspecciones en el mar y el estado de la plataforma de manera posterior a ellas.

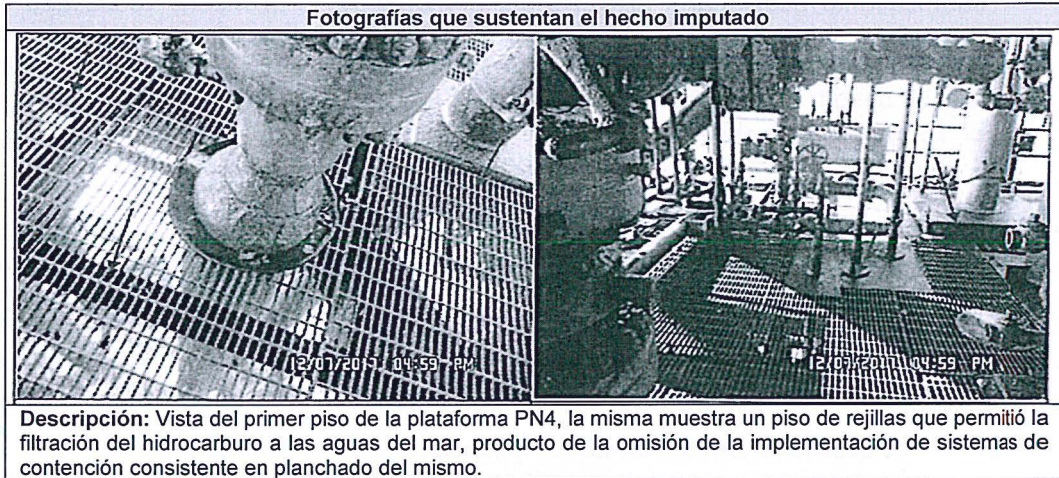
- 40. Durante la Supervisión Especial 2017, la Dirección de Supervisión detectó que Savia operaba sin un sistema de contención de derrames consistente en el planchado del piso del nivel 1 de la plataforma PN4 que alberga al pozo PN4-21 del Lote Z-2B<sup>38</sup>, en donde ocurrieron dos (2) derrames de petróleo crudo emulsionado los días 10 y 11 de julio de 2017; al verificarse que el piso del primer nivel de la plataforma era de rejillas metálicas, lo que permitió que la sustancia cayera directamente al mar. Esto quedó consignado en el Acta de supervisión, así como en las fotografías N° 1<sup>39</sup>, 2<sup>40</sup>, 3<sup>41</sup> y 4<sup>42</sup> del Informe de Supervisión.

- Verificación de la hermeticidad y el estado mecánico de los accesorios internos del pozo (*casing, tubing y packer* de producción).
  - **Implementación de sistemas de contención, recolección y tratamiento de fugas y derrames ubicados de manera específica en aquellas facilidades con alto potencial de generar fugas, derrames o licores de hidrocarburos (separadores bifásicos, y cabezal de pozo).**

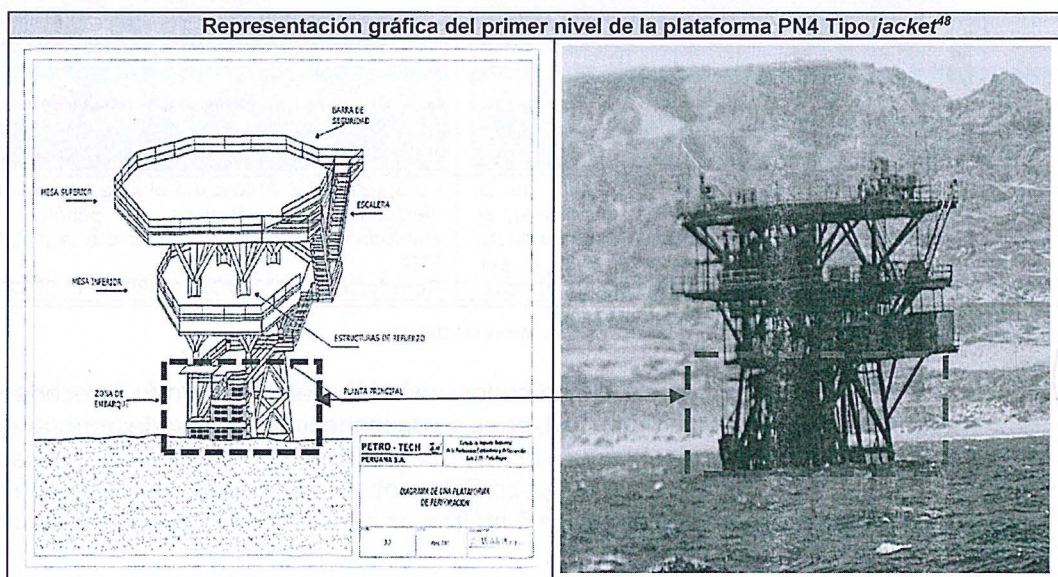
55. La información consignada en el párrafo anterior resulta importante para el análisis del presente caso en tanto permite conocer que durante episodios de marea alta u oleaje anómalo, el agua de mar pueda llegar a alcanzar alturas elevadas en la zona donde se ubica la Plataforma PN-4. Considerando ello, podemos identificar si dicho componente ambiental puede alcanzar las facilidades de producción (cabezales de pozos, separadores bifásicos y sistemas de transferencia del fluido líquido) ubicadas en el primer nivel de la unidad fiscalizable analizada. Se presenta un gráfico de la misma en el siguiente cuadro:
