EXPEDIENTE N° : 2993-2017-OEFA/DFSAI/PAS
 ADMINISTRADO : GRAÑA Y MONTERO PETROLERA S.A.¹
 UNIDAD PRODUCTIVA : LOTE III
 UBICACIÓN : DISTRITOS DE PARIÑAS Y VICHAYAL, PROVINCIAS
 DE TALARA Y PAITA Y DEPARTAMENTO DE PIURA
 SECTOR : HIDROCARBUROS LÍQUIDOS
 MATERIAS : MEDIDAS DE PREVENCIÓN
 ALMACENAMIENTO DE RESIDUOS SÓLIDOS
 PELIGROSOS
 SISTEMA DE CONTENCIÓN
 REINYECCIÓN DE AGUAS DE PRODUCCIÓN
 RESPONSABILIDAD ADMINISTRATIVA
 REGISTRO DE ACTOS ADMINISTRATIVOS
 MEDIDAS CORRECTIVAS
 ARCHIVO

VISTOS: El Informe Final de Instrucción N° 1928-2018-OEFA/DFAI/SFEM del 26 de octubre del 2018, los escritos de descargos del 20 de marzo, 28 de mayo y 9 de octubre del 2018, presentado por Graña y Montero Petrolera S.A., y, demás actuados en el expediente;

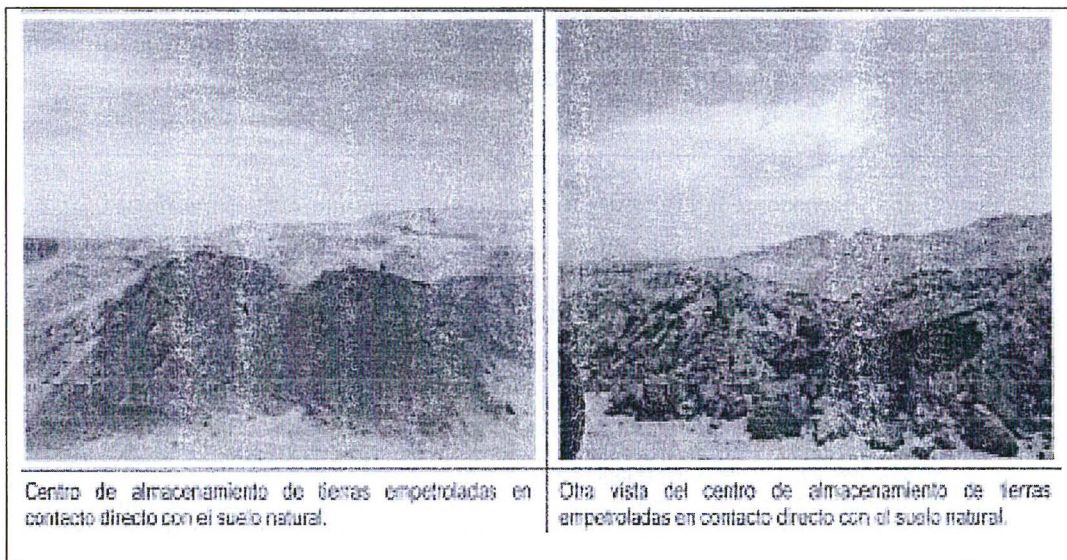
Tabla N° 4: Fotografías donde se verifica un inadecuado almacenamiento de residuos sólidos peligrosos

- 56. De las fotografías, se observa el almacenamiento de tierra impregnada con hidrocarburo (residuo solido peligroso) en un terreno abierto no impermeabilizado, y según señala la dirección de supervisión; en un espacio de terreno de 3500 m² almacenando un volumen de 6200 m³ aproximadamente de tierra empetrolada generada de la limpieza de las plataformas o áreas impactadas por fugas en las líneas de flujo o ductos secundarios y/o principales.

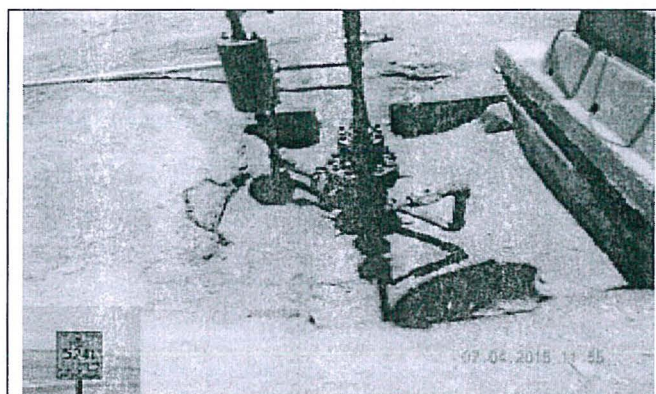
79. Sobre lo manifestado, se debe indicar que, el acta de supervisión y el registro fotográfico evidencian que el pozo 4569 no cuenta con sistema de contención por lo que lo indicado en el informe de supervisión se debe a un error material, lo cual no afecta el presente hecho imputado ni vulnera el principio de presunción de licitud ni de verdad material, toda vez que existen medios probatorios suficientes que acreditan este incumplimiento, conforme se verifica en la siguiente imagen:

Foto N° 39. Pozo 4569 asociado a la Batería 203. Pozo PU. Bomba Mecánica. Se observó que no contaba con cantina, el pozo estaba cercado.
Coordenadas UTM WGS 84: 9482759N 484256E

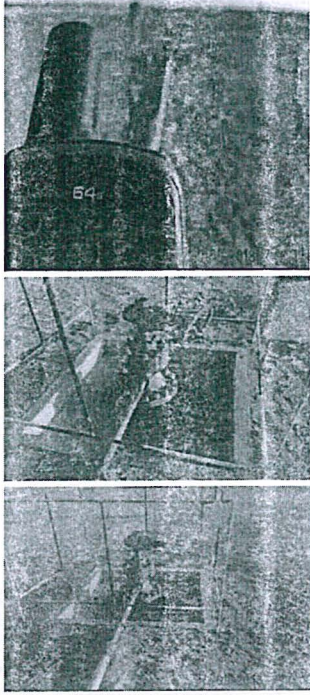
<p>Foto N° 08 Pozo 8008 ubicado a la Batería 8008 Pozo PL, Plung y L/T. Se observó que no corría con cañería, el pozo estaba cerrado. Coordenadas: UTM WGS 84: G481015N 424634E</p>

<p>El registro fotográfico se encuentra fechado (10/09/2018) y georreferenciado; asimismo, se observan características del entorno de ubicación del pozo que generan certeza respecto de que se trata del área materia de imputación.</p> <p>Al respecto, se observa la implementación de un sistema de contención de derrames (cantina) que se encuentra impermeabilizado. Asimismo, se observa los muros de contención del mencionado sistema.</p> <p>En consecuencia, GMP corrigió la conducta infractora en este extremo del PAS</p>

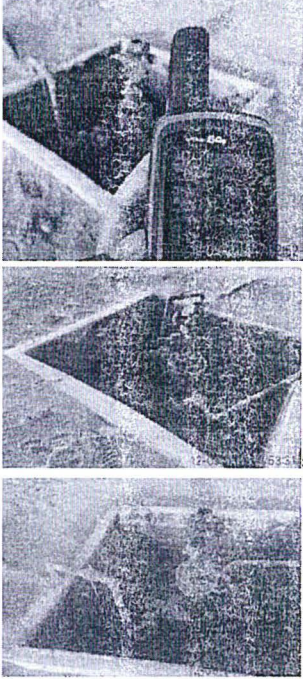
<p>Foto N° 22. Pozo 6207 asociado a la Bañera 4031. Pozo SWAB. Se observa que conta con cantina en mal estado (rota y arenado) y el pozo no estaba cerrado. Coordenadas UTM WGS 84: 04622621; 486033E</p>

<p>El registro fotográfico se encuentra fechado (12/09/2018) y georreferenciado; asimismo, se observan características del entorno de ubicación del pozo que generan certeza respecto de que se trata del área materia de imputación.</p> <p>Al respecto, se observa un sistema de contención de derrames (cantina) en buen estado que se encuentra impermeabilizado. Asimismo, se observa los muros de contención del mencionado sistema.</p> <p>En consecuencia, GMP corrigió la conducta infractora en este extremo del PAS</p>
5	Pozo 4637

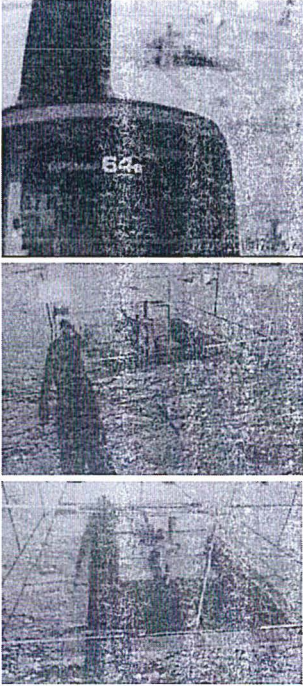
<p>Foto N° 28. Pozo 4637 asociado a la Estrella 4631. Pozo PL. Plunger Lift. Se observa que no conta con cantina y el pozo estaba arenado y obstruido. Coordenadas UTM WGS 84: 04622674; 494209E</p>

<p>El registro fotográfico se encuentra fechado (10/09/2018) y georreferenciado; asimismo, se observan características del entorno de ubicación del pozo que generan certeza respecto de que se trata del área materia de imputación.</p> <p>Al respecto, se observa la implementación de un sistema de contención de derrames (cantina) que se encuentra impermeabilizado. Asimismo, se</p>

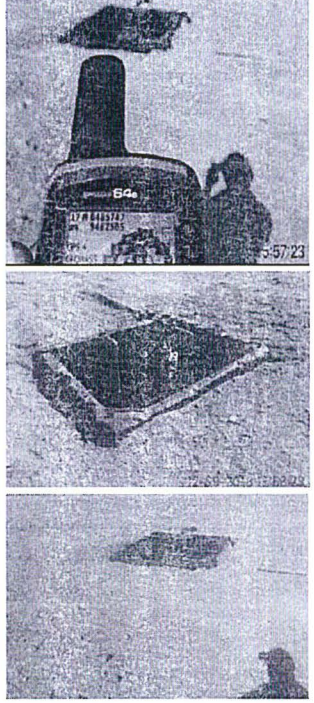
<p>Fotografía N° 28. Pozo 4926 asociado a la Bateria 4631. Pozo SWA3. Se observó que no contaba con camina, el pozo estaba no estaba cercado. Coordenadas UTM YGS 04 5402502N 493747E</p>

<p>El registro fotográfico se encuentra fechado (10/09/2018) y georreferenciado; asimismo, se observan características del entorno de ubicación del pozo que generan certeza respecto de que se trata del área materia de imputación.</p> <p>Al respecto, se observa la implementación de un sistema de contención de derrames (cantina) que se encuentra impermeabilizado. Asimismo, se observa los muros de contención del mencionado sistema.</p> <p>En consecuencia, GMP corrigió la conducta infractora en este extremo del PAS</p>

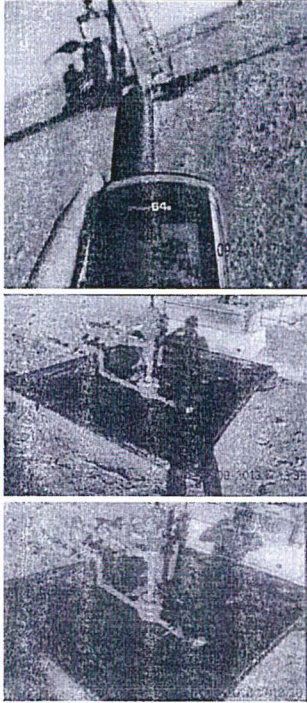
<p>Foto N° 49. Pozo 5121 asociado a la Batería 203 Pozo PU. Bomba Mecánica. Se observó que no contaba con carena, el pozo estaba cercado. Coordenadas UTM WGS 84 9462756N 458444E</p>

<p>El registro fotográfico se encuentra fechado (10/09/2018) y georreferenciado; asimismo, se observan características del entorno de ubicación del pozo que generan certeza respecto de que se trata del área de imputación.</p> <p>Al respecto, se observa la implementación de un sistema de contención de derrames (cantina) que se encuentra impermeabilizado. Asimismo, se observa los muros de contención del mencionado sistema.</p> <p>En consecuencia, GMP corrigió la conducta infractora en este extremo del PAS</p>
12	Pozo 6404

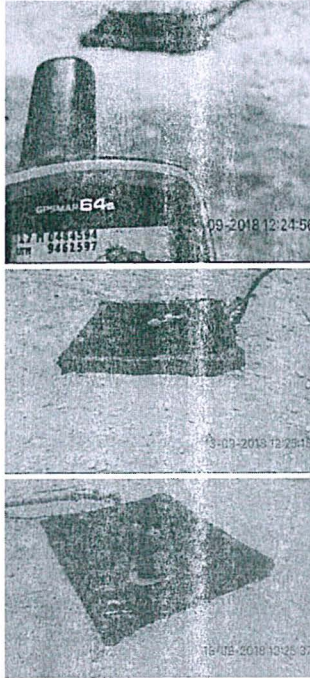
<p>Foto N° 51. Pozo 4717 asociado a la Estación 203. Pozo SWAB. Se observó que no concierne con cantina y el pozo no estaba cercado. Coordenadas UTM WGS 84: 0481507N 494294E</p>

<p>El registro fotográfico se encuentra fechado (10/09/2018) y georreferenciado; asimismo, se observan características del entorno de ubicación del pozo que generan certeza respecto de que se trata del área materia de imputación.</p> <p>Al respecto, se observa la implementación de un sistema de contención de derrames (cantina) que se encuentra impermeabilizado. Asimismo, se observa los muros de contención del mencionado sistema.</p> <p>En consecuencia, GMP corrigió la conducta infractora en este extremo del PAS</p>

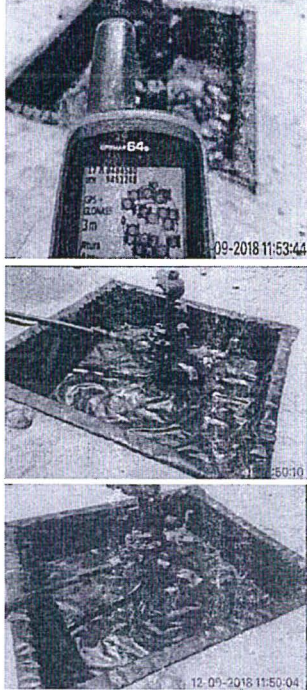
<p>Foto N° 57. Pozo 6391 asociado a la Bateria 8006. Pozo SWAB. Se observó que no contaba con cantina y el pozo no estaba cercado. Coordenadas UTM WGS 84: 9461246N -494580E.</p>

<p>El registro fotográfico se encuentra fechado (10/09/2018) y georreferenciado; asimismo, se observan características del entorno de ubicación del pozo que generan certeza respecto de que se trata del área materia de imputación.</p> <p>Al respecto, se observa la implementación de un sistema de contención de derrames (cantina) que se encuentra impermeabilizado. Asimismo, se observa los muros de contención del mencionado sistema.</p> <p>En consecuencia, GMP corrigió la conducta infractora en este extremo del PAS</p>
<p>15</p>	<p>Pozo 8031</p>

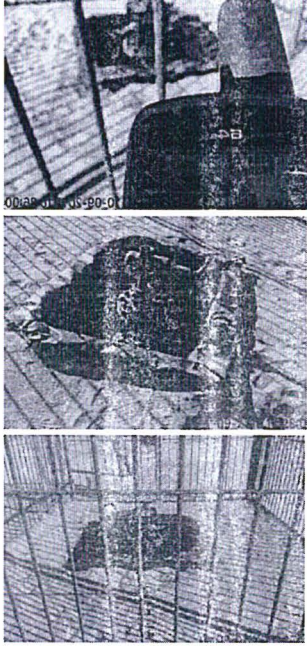
<p>Foto N° 63 Pozo 8031 asociado a la Bateria 8014. Pozo SWAB. Se observó que no contaba con cantina y el pozo estaba cercado. Coordenadas UTM WGS 84: 9461903N -4941107E.</p>

<p>El registro fotográfico se encuentra fechado (10/09/2018) y georreferenciado; asimismo, se observan características del entorno de ubicación del pozo que generan certeza respecto de que se trata del área materia de imputación.</p> <p>Al respecto, se observa la implementación de un sistema de contención de derrames (cantina) que se encuentra impermeabilizado. Asimismo, se</p>

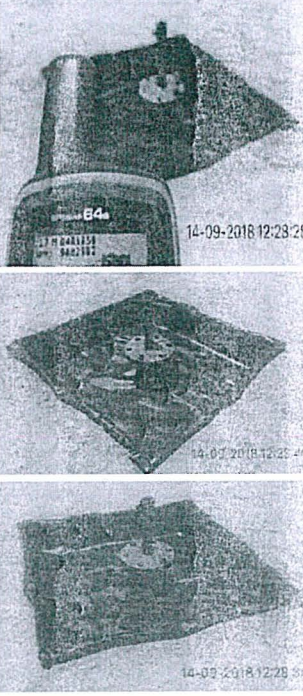
<p>Foto N° 81. Pozo 5809 asociado a la Batería la Brea. Pozo SWAB. Se observó que no contaba con cantina y el pozo no estaba cercado. Coordenadas UTM WGS 84: 9462952N 481659E.</p>

<p>El registro fotográfico se encuentra fechado (14/09/2018) y georreferenciado; asimismo, se observan características del entorno de ubicación del pozo que generan certeza respecto de que se trata del área materia de imputación.</p> <p>Al respecto, se observa la implementación de un sistema de contención de derrames (cantina) que se encuentra impermeabilizado. Asimismo, se observa los muros de contención del mencionado sistema.</p> <p>En consecuencia, GMP corrigió la conducta infractora en este extremo del PAS</p>
20	Pozo 4675

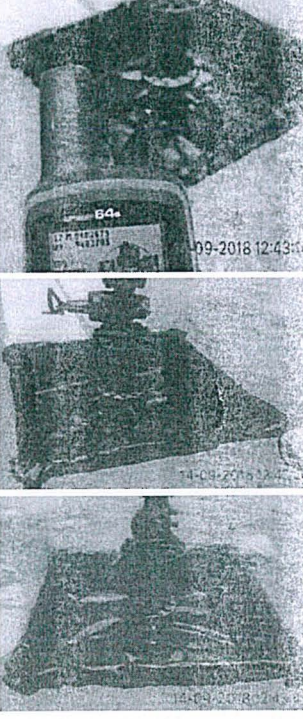
<p>Foto N° 83 Pozo 4675 asociado a la Batería la Brea. Pozo SWAB. Se observó que no contaba con cantina y el pozo no estaba cercado. Coordenadas UTM WGS 84: 9453702N 482575E.</p>

<p>El registro fotográfico se encuentra fechado (14/09/2018) y georreferenciado; asimismo, se observan características del entorno de ubicación del pozo que generan certeza respecto de que se trata del área materia de imputación.</p> <p>Al respecto, se observa la implementación de un sistema de contención de derrames (cantina) que se encuentra impermeabilizado. Asimismo, se</p>

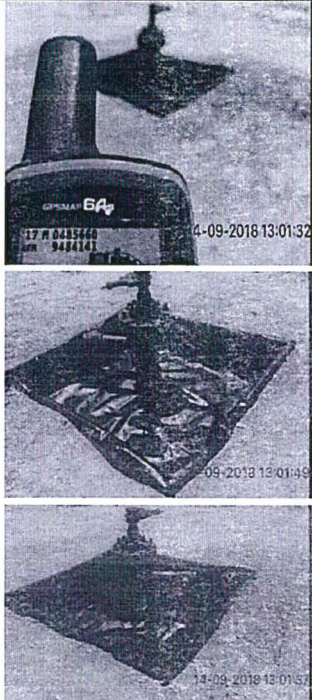
<p>Foto N° 85. Pozo 2043A asociado a la Batería la Brea. Pozo SWAB. Se observó que no contaba con canchales y el pozo no estaba cercado. Coordenadas UTM WGS 84 9484141N 485680E</p>

<p>El registro fotográfico se encuentra fechado (14/09/2018) y georreferenciado; asimismo, se observan características del entorno de ubicación del pozo que generan certeza respecto de que se trata del área materia de imputación.</p> <p>Al respecto, se observa la implementación de un sistema de contención de derrames (cantina) que se encuentra impermeabilizado. Asimismo, se observa los muros de contención del mencionado sistema.</p> <p>En consecuencia, GMP corrigió la conducta infractora en este extremo del PAS</p>
22	Pozo 1932

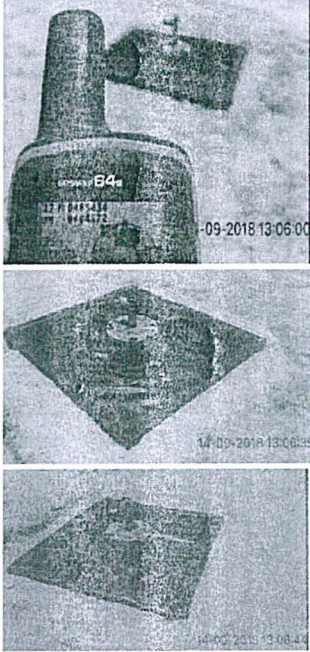
<p>Foto N° 87 Pozo 2035 asociado a la Bateria la Brea. Pozo SWAB. Se observó que no contaba con cantina y el pozo no estaba cercado. Coordenadas UTM WGS 84 9464172N 489434E</p>

<p>El registro fotográfico se encuentra fechado (14/09/2018) y georreferenciado; asimismo, se observan características del entorno de ubicación del pozo que generan certeza respecto de que se trata del área materia de imputación.</p> <p>Al respecto, se observa la implementación de un sistema de contención de derrames (cantina) que se encuentra impermeabilizado. Asimismo, se observa los muros de contención del mencionado sistema.</p> <p>En consecuencia, GMP corrigió la conducta infractora en este extremo del PAS</p>

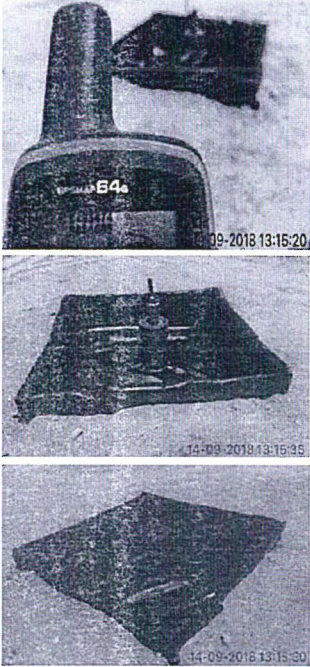
<p>Foto N° 88. Pozo 1931 asociado a la Batería la Brea. Pozo SWAB. Se observó que no contaba con cantina y el pozo no estaba cercado. Coordenadas UTM WGS 84: 9494609N 485474E</p>

<p>El registro fotográfico se encuentra fechado (14/09/2018) y georreferenciado; asimismo, se observan características del entorno de ubicación del pozo que generan certeza respecto de que se trata del área materia de imputación.</p> <p>Al respecto, se observa la implementación de un sistema de contención de derrames (cantina) que se encuentra impermeabilizado. Asimismo, se observa los muros de contención del mencionado sistema.</p> <p>En consecuencia, GMP corrigió la conducta infractora en este extremo del PAS</p>
25	Pozo 2027

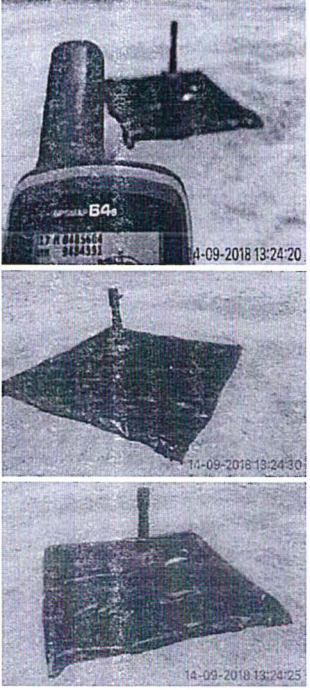
<p>Foto N° 89. Pozo 2027 asociado a la Batería la Brea. Pozo SWAB. Se observó que no contaba con cantina y el pozo no estaba cercado.</p>

<p>El registro fotográfico se encuentra fechado (14/09/2018) y georreferenciado; asimismo, se observan características del entorno de ubicación del pozo que generan certeza respecto de que se trata del área materia de imputación.</p> <p>Al respecto, se observa la implementación de un sistema de contención de derrames (cantina) que se encuentra impermeabilizado. Asimismo, se</p>

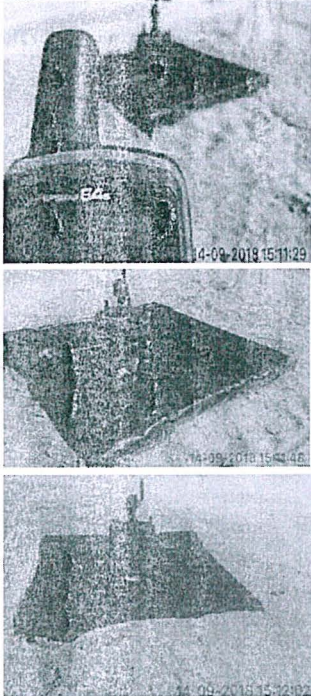
<p>Foto N° 91 . Pozo 1167 asociado a la Bateria la Brea. Pozo SWAB. Se observa que no contaba con cantina y el pozo no estaba cercado. Coordenadas UTM WGS 84 9454702N 485691E</p>

<p>El registro fotográfico se encuentra fechado (14/09/2018) y georreferenciado; asimismo, se observan características del entorno de ubicación del pozo que generan certeza respecto de que se trata del área de imputación.</p> <p>Al respecto, se observa la implementación de un sistema de contención de derrames (cantina) que se encuentra impermeabilizado. Asimismo, se observa los muros de contención del mencionado sistema.</p> <p>En consecuencia, GMP corrigió la conducta infractora en este extremo del PAS</p>
27	Pozo 2310

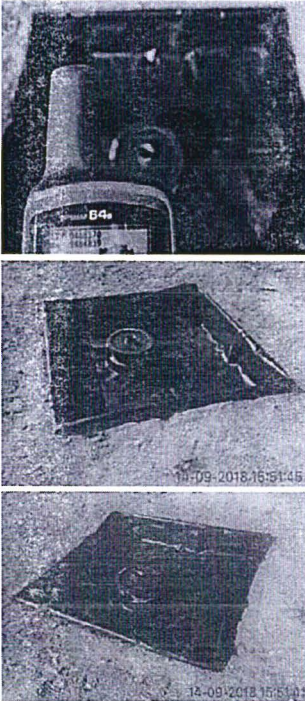
<p>Foto N° 95 Pozo 2326 asociado a la Batería la Brea. Pozo SWAB. Se observó que no contaba con cantina y el pozo no estaba cercado. Coordenadas UTM WGS 84 9484859N 486170E</p>

<p>El registro fotográfico se encuentra fechado (14/09/2018) y georreferenciado; asimismo, se observan características del entorno de ubicación del pozo que generan certeza respecto de que se trata del área materia de imputación.</p> <p>Al respecto, se observa la implementación de un sistema de contención de derrames (cantina) que se encuentra impermeabilizado. Asimismo, se observa los muros de contención del mencionado sistema.</p> <p>En consecuencia, GMP corrigió la conducta infractora en este extremo del PAS</p>

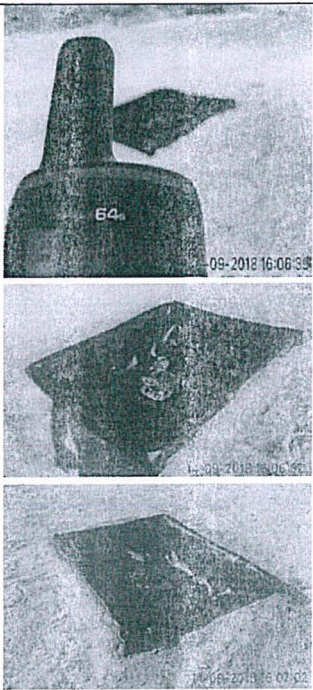
<p>Foto N° 96 Pozo 2143 asociado a la Batería Brn Pozo SWAB. Se observó que no contaba con cantina y el pozo no estaba cercado. Coordenadas UTM WGS 84 9484574N 466237E</p>

<p>El registro fotográfico se encuentra fechado (14/09/2018) y georreferenciado; asimismo, se observan características del entorno de ubicación del pozo que generan certeza respecto de que se trata del área materia de imputación.</p> <p>Al respecto, se observa la implementación de un sistema de contención de derrames (cantina) que se encuentra impermeabilizado. Asimismo, se observa los muros de contención del mencionado sistema.</p> <p>En consecuencia, GMP corrigió la conducta infractora en este extremo del PAS</p>
30	Pozo 2162
