EXPEDIENTE N° : 0361-2018-OEFA/DFAI/PAS
 ADMINISTRADO : COMPAÑÍA MINERA COIMOLACHE S.A.
 UNIDAD FISCALIZABLE : TANTAHUATAY
 UBICACIÓN : DISTRITOS DE HUALGAYOC Y CHUGUR,
 PROVINCIA DE HUALGAYOC, DEPARTAMENTO
 DE CAJAMARCA
 SECTOR : MINERÍA
 MATERIAS : COMPROMISOS AMBIENTALES
 ARCHIVO

Lima, 28 DIC. 2018

III.1. Único hecho imputado: El administrado implementó una infraestructura para la captación de agua, ubicada en las coordenadas 757538 E 9253003 N, incumpliendo lo establecido en su instrumento de gestión ambiental

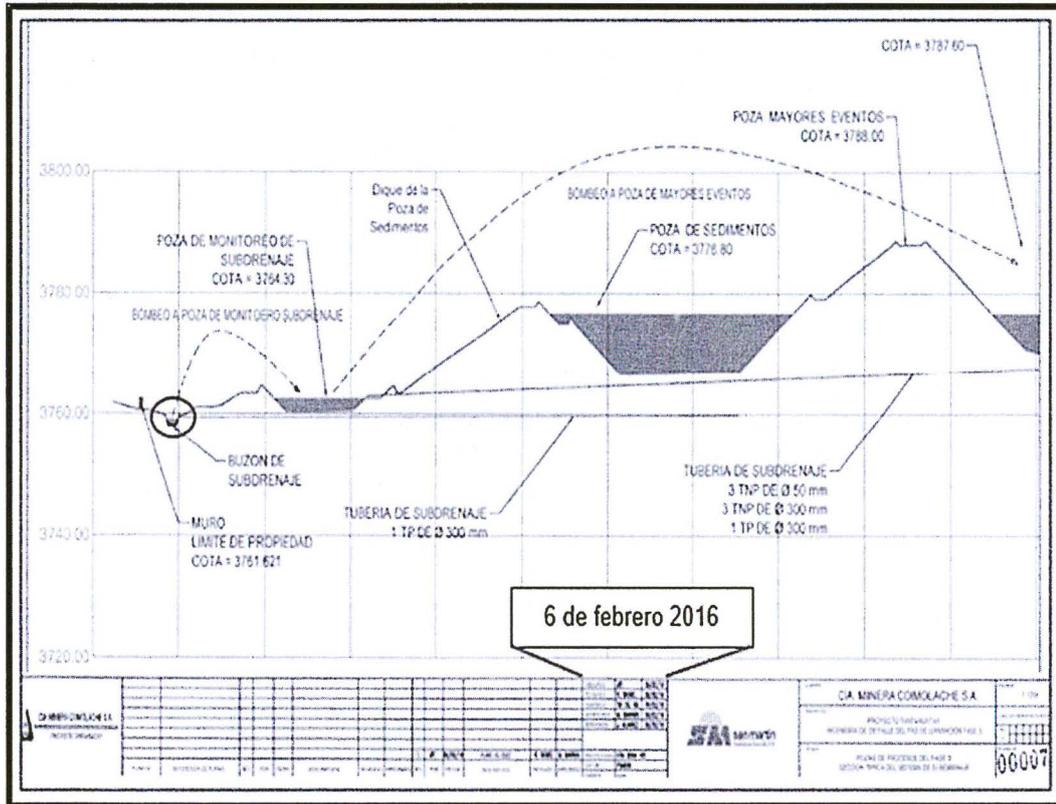
Imagen N° 2: Plano Pozas de procesos de la Fase 3 – Sección típica del sistema de subdrenaje:

21. En la Imagen N° 1 se advierte que se contempló la poza materia del hecho imputado y que el agua que capta se bombeará hacia la poza de monitoreo de subdrenaje. Del análisis de la Imagen N° 2 se advierte que la poza materia del hecho imputado capta las aguas de subdrenaje que provienen de la poza de monitoreo de subdrenaje. Es decir, las aguas de subdrenaje que no son captadas por la poza de monitoreo de subdrenaje son captadas por la poza materia del hecho imputado.

22. Cabe indicar que, debido a que el subdrenaje se encuentra en una cota inferior a la poza de monitoreo de subdrenaje, no es posible que el subdrenaje sea colectado por la referida poza; en consecuencia, este subdrenaje es colectado por la infraestructura materia de análisis y posteriormente derivada hacia la poza de monitoreo de subdrenaje.

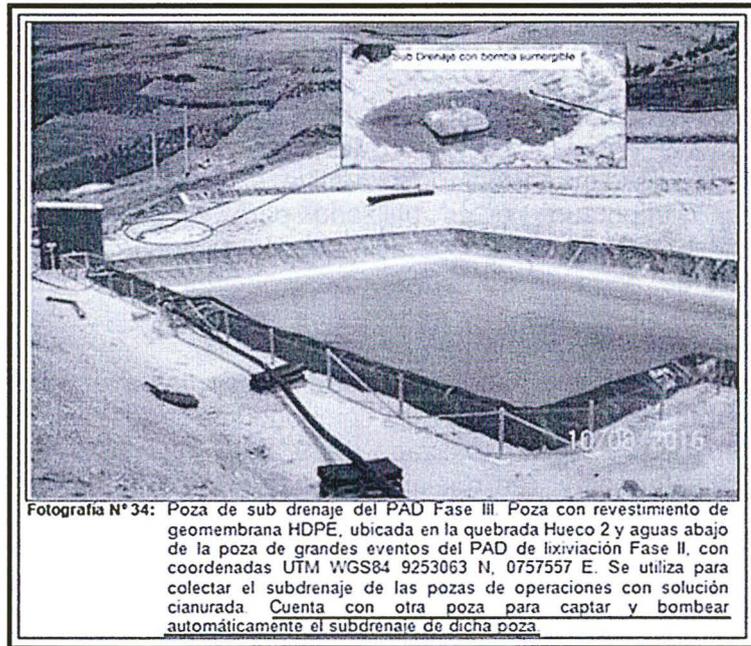
Fotografía N° 34: Poza de sub drenaje del PAD Fase III Poza con revestimiento de geomembrana HDPE, ubicada en la quebrada Hueco 2 y aguas abajo de la poza de grandes eventos del PAD de lixiviación Fase II, con coordenadas UTM WGS84 9253063 N, 0757557 E. Se utiliza para colectar el subdrenaje de las pozas de operaciones con solución cianurada. Cuenta con otra poza para captar y bombear automáticamente el subdrenaje de dicha poza.

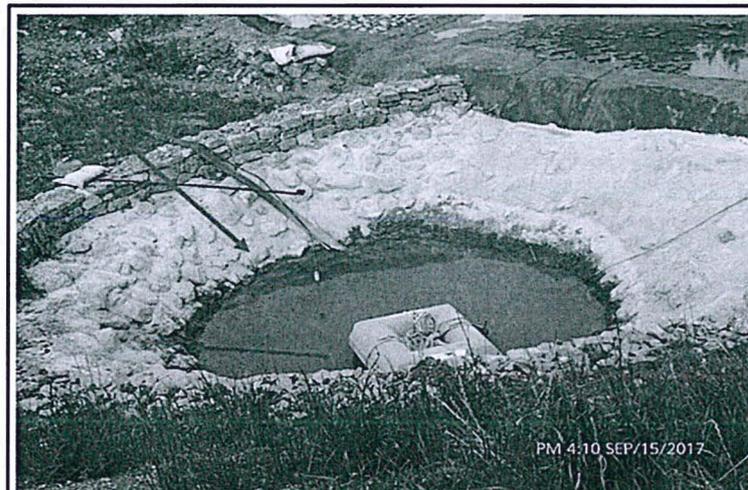
FOTO N° 222: En la parte baja del PAD de Lixiviación se tiene la poza de monitoreo 36A construida de mampostería de piedra y cemento. Se encarga de evaluar la calidad de agua proveniente del sistema de subdrenaje

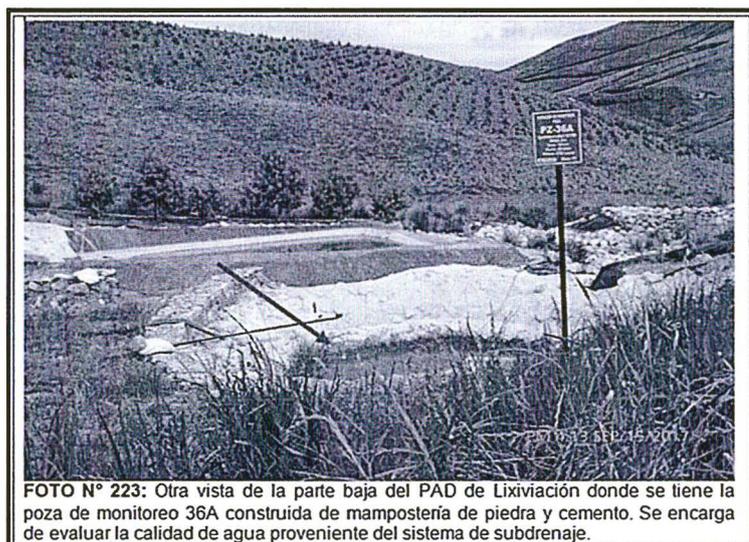
FOTO N° 223: Otra vista de la parte baja del PAD de Lixiviación donde se tiene la poza de monitoreo 36A construida de mampostería de piedra y cemento. Se encarga de evaluar la calidad de agua proveniente del sistema de subdrenaje.
