Organismo de Evaluación y Fiscalización Ambiental

Resolución Directoral N° 3215-2018-OEFA/DFAI

Expediente N° 1059-2018-OEFA/DFAI/PAS

EXPEDIENTE N° : 1059-2018-OEFA/DFAI/PAS
 ADMINISTRADO : SOCIEDAD MINERA CORONA S.A.¹
 UNIDAD FISCALIZABLE : ACUMULACIÓN YAURICOCHA
 UBICACIÓN : DISTRITO DE ALIS, PROVINCIA DE YAUYOS Y DEPARTAMENTO DE LIMA
 SECTOR : MINERÍA
 MATERIA : COMPROMISOS AMBIENTALES
 RESPONSABILIDAD ADMINISTRATIVA
 REGISTRO DE ACTOS ADMINISTRATIVOS

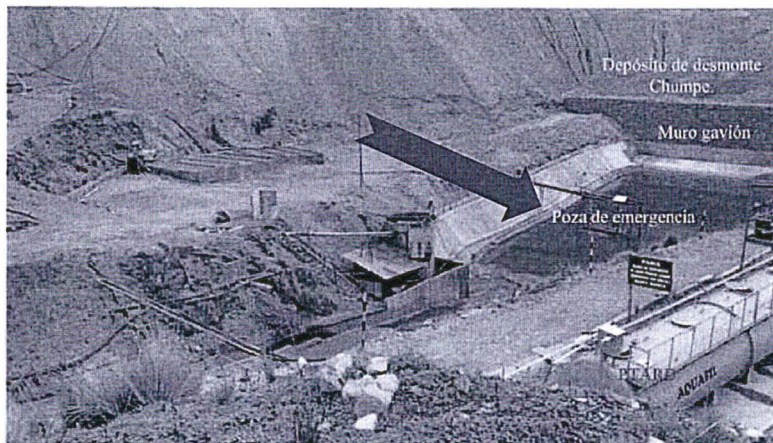
Fotografía N° 53 Otra vista de la poza de emergencia, además se observa el muro de gavión, una parte del depósito de desmonte Chumpe y la PTARD.

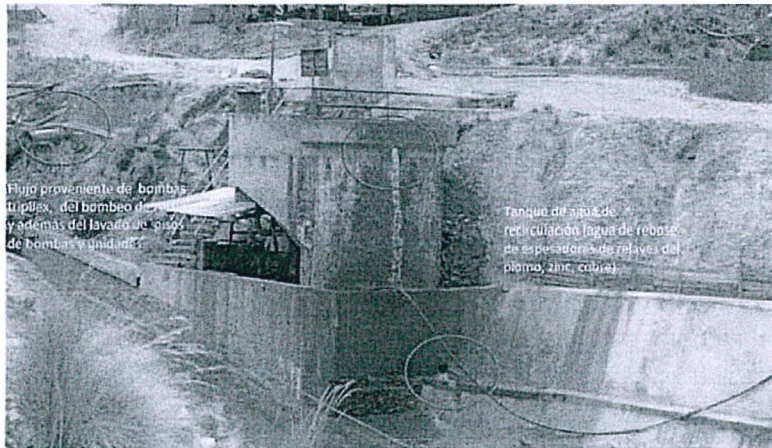
Fotografía N° 55 Otros flujos de agua que ingresan a la poza de emergencia: rebose del tanque de recirculación, del lavado de pisos y otros.

- 16. Al respecto, cabe precisar que al permitir ingresar flujos de agua (no contemplados en su instrumento de gestión ambiental) a la poza de contingencias de relaves, podría ocurrir que ante casos de emergencia, tales como: desperfecto de la tubería de conducción de relaves (rotura, desgaste, entre otros) y/o corte imprevisto de la energía eléctrica, no pueda almacenarse toda la fuga o derrame de relaves por falta de capacidad de almacenamiento de dicha poza, y en consecuencia, provocaría probables reboses de relaves que puede afectar áreas aledañas donde exista vegetación, además, de afectar a la flora del lugar, inclusive podría llegar hasta el riachuelo Chumpe y al río Tinco, cuya calidad de agua también se vería afectada.

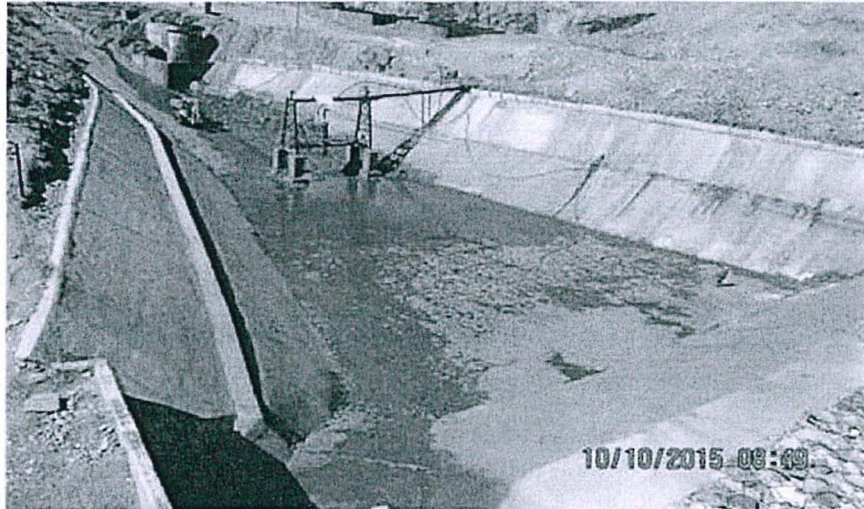
Fotografía 1.2. Vista de la poza de emergencia tomada desde la desmontera Chumpe

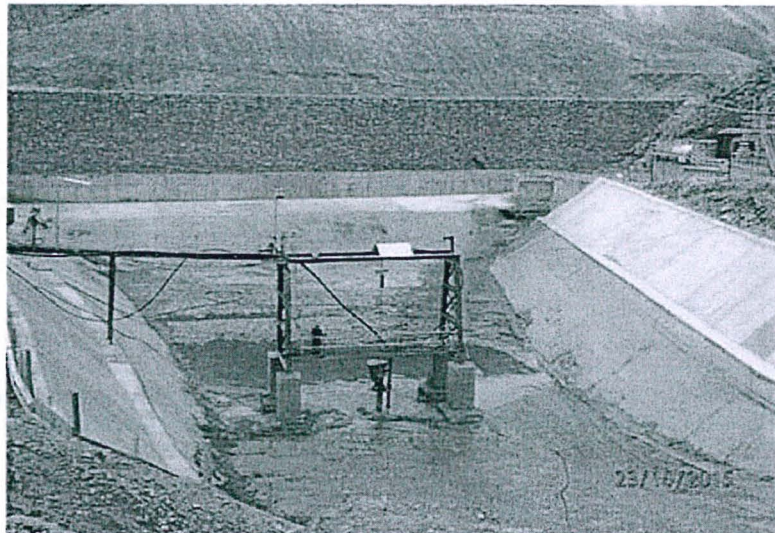
Fotografía 1.3 Vista de la poza de emergencia tomada desde la cabecera de la poza. Al fondo se aprecia el muro de gaviones de la desmontera Chumpe.

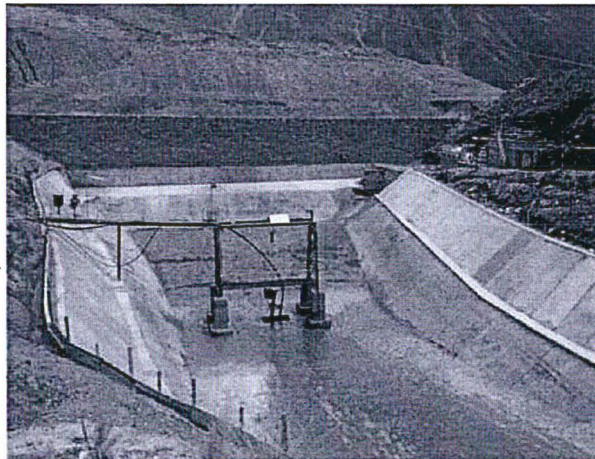
VISTA RECIENTE DEL NIVEL DE AGUA EN LA POZA DE EMERGENCIA

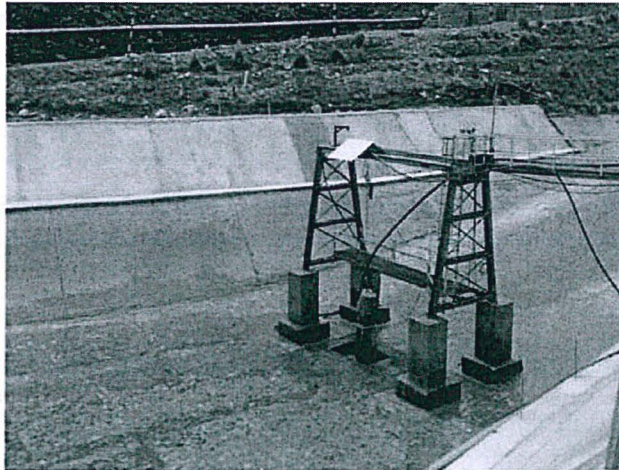
VISTA DEL SUMIDERO DE CAPTACION PARA LA BOMBA DE
RECUPERACION DE AGUA

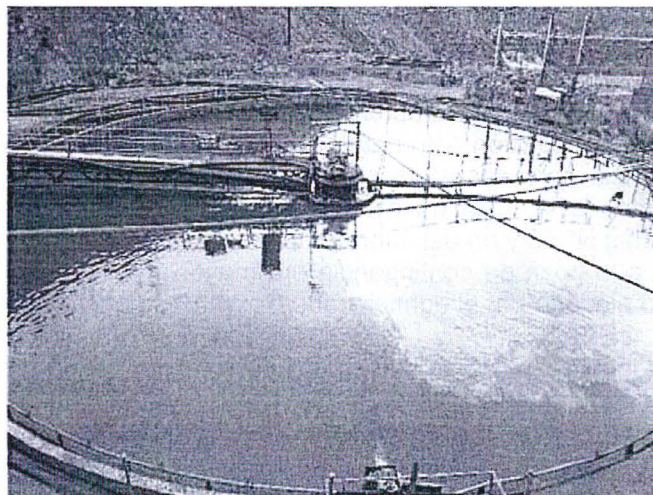
Fotografía N°1: Vista del espesador de relaves, el agua es decantada por rebose para recirculación al proceso

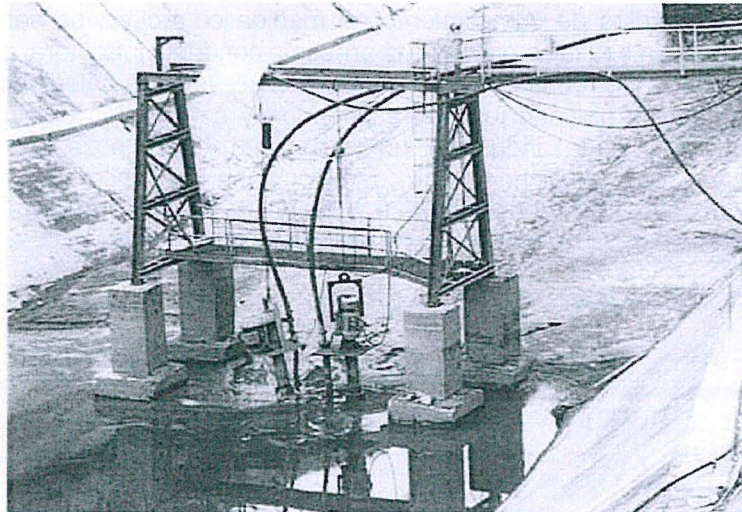
Fotografía N°4: Vista de ubicación de bombas verticales en la poza de contingencia.

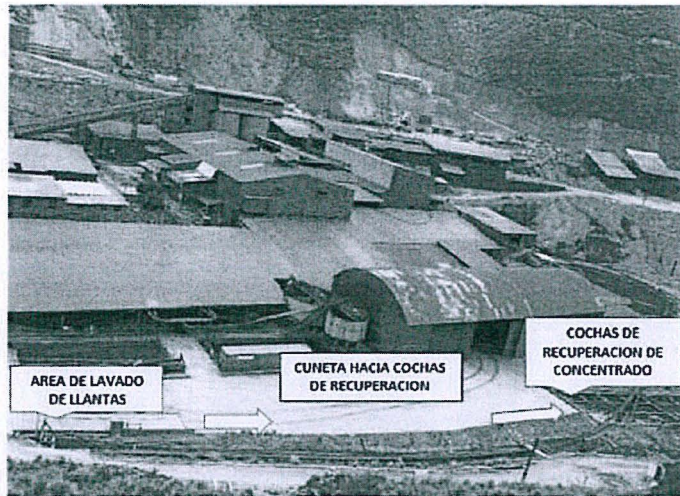
Fotografía N° 7: Las flechas indican el flujo de agua de lavado de llantas hacia las cochas de recuperación de concentrado

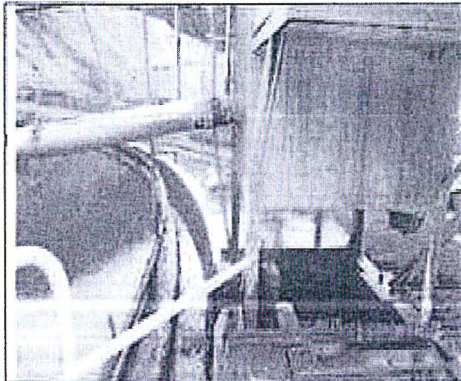
FOTOGRAFIA N°1: CAPTACION DE REBOSES DEL ESPESADOR DE RELAVES

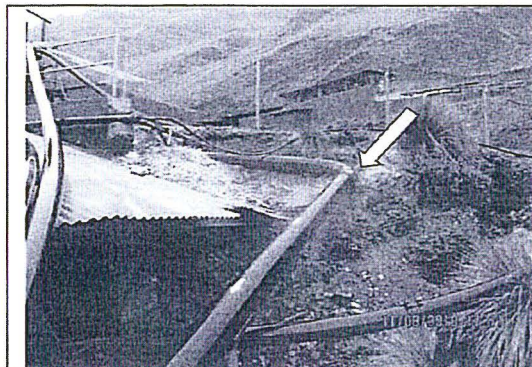
FOTOGRAFIA N°3: LA FLECHA INDICA LA DESCARGA DEL AGUA DE REBOSE DE ESPESADOR HACIA TANQUE DE RECUPERACION DE AGUA INDUSTRIAL.

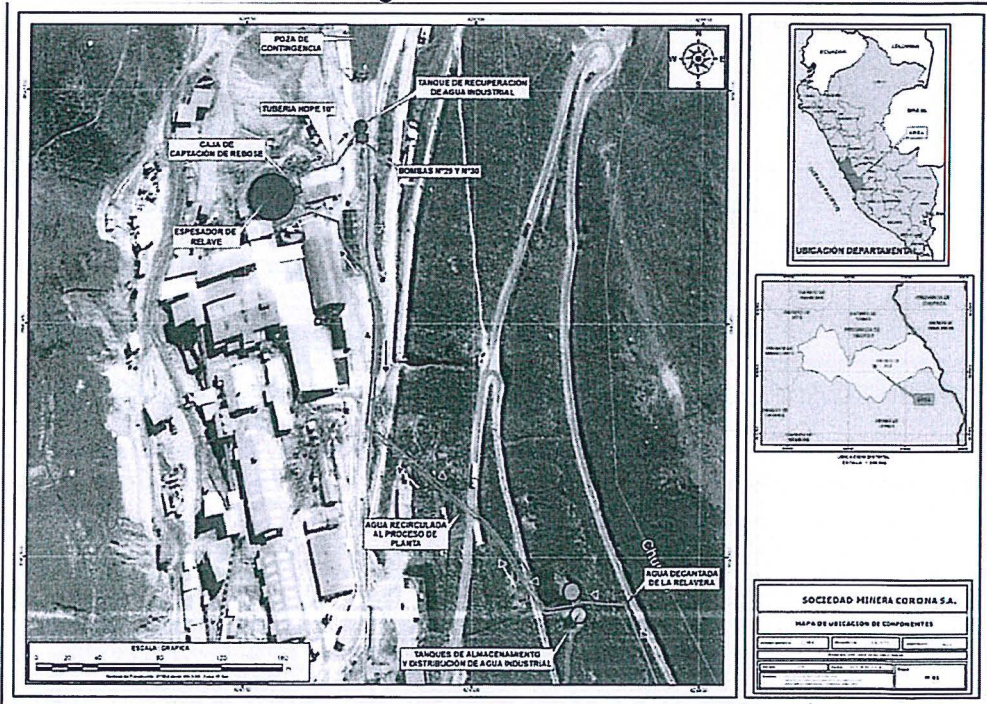
Descripción: Se observa la secuencia (color de rojo) de flujo de las aguas de rebose del espesador de relaves, las cuales no pueden ingresar a la poza de contingencia.

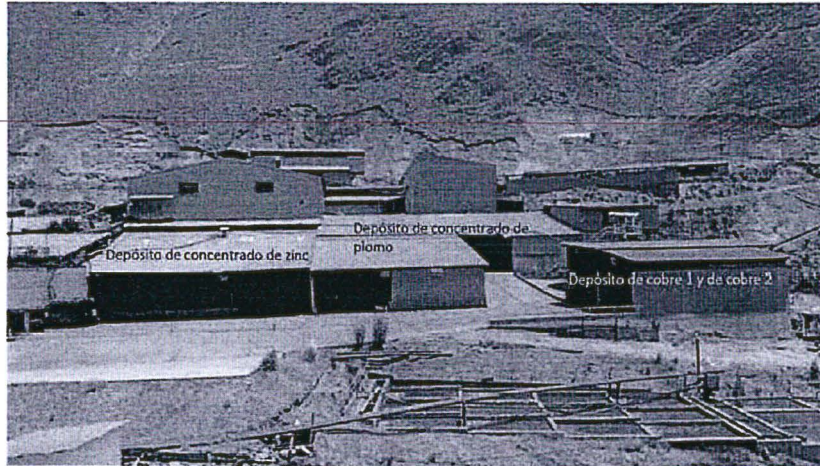
Fotografía N° 56 Vista de la ubicación de los depósitos de concentrado: de zinc, de plomo, de cobre 1 y de cobre 2.

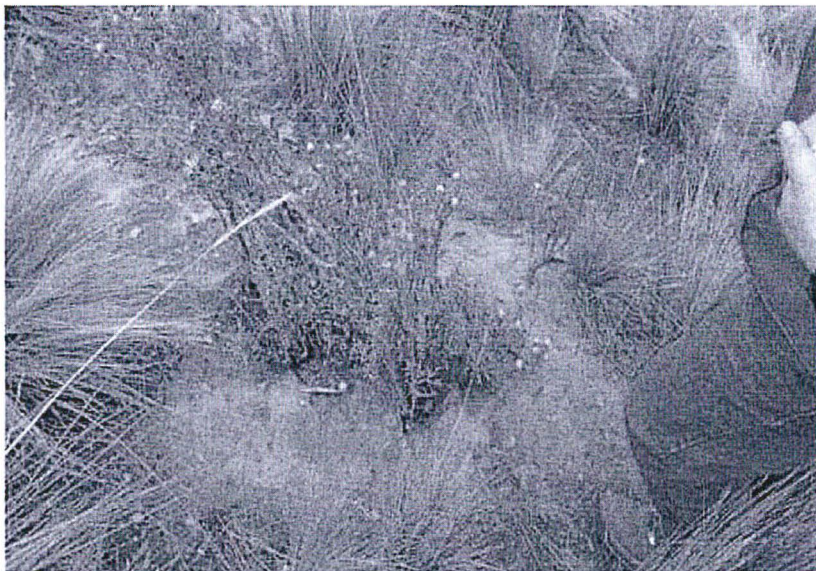
Fotografía N° 68 Relave seco entre la vegetación

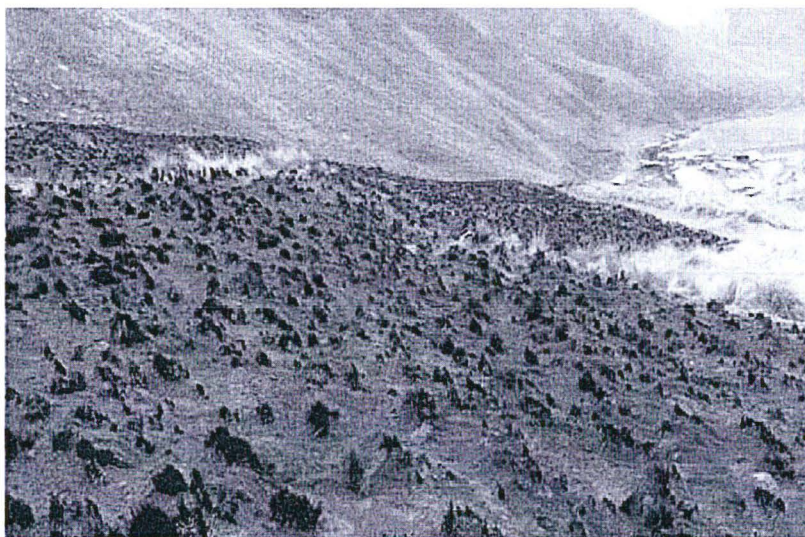
Fotografía N° 73 Otro sector con relave seco. Además el área ha sido quemada.

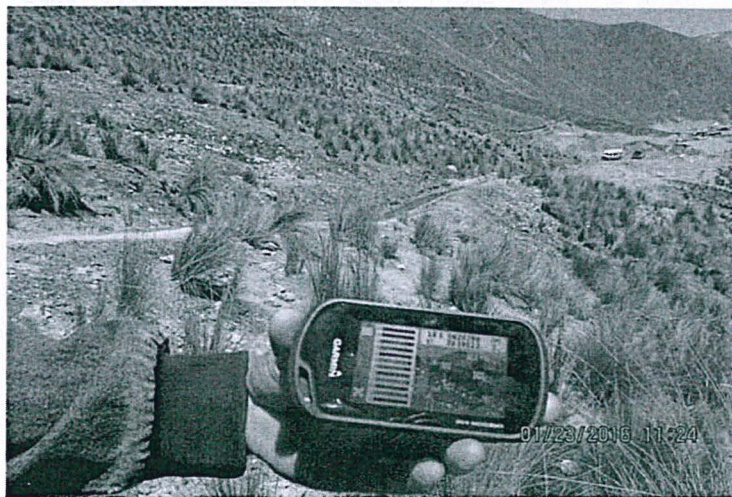
VISTA DE PUNTO OBSERVADO – COORD. UTM WGS84: E 424 296 N 8 639 926
(ZONA CON RELAVES OXIDADOS)

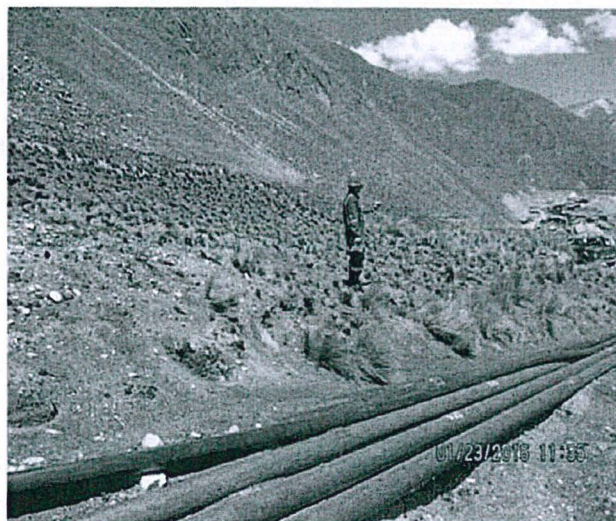
VISTA DE PUNTO OBSERVADO – COORD. UTM WGS84: E 424 243 N 8 640 210
(ZONA CON VEGETACION QUEMADA)

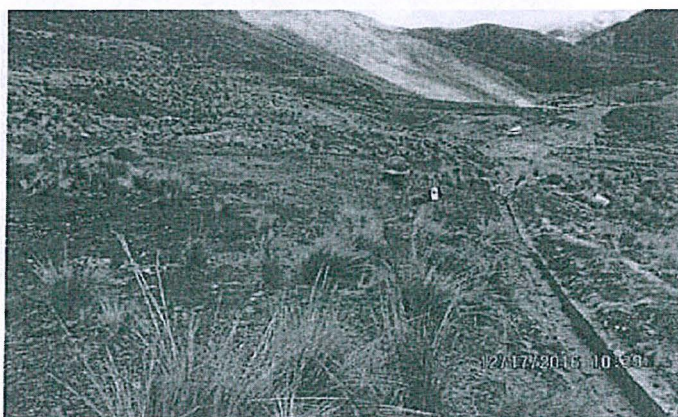
Fotografía N° 10: Ubicación del área rehabilitada – Sector N°1

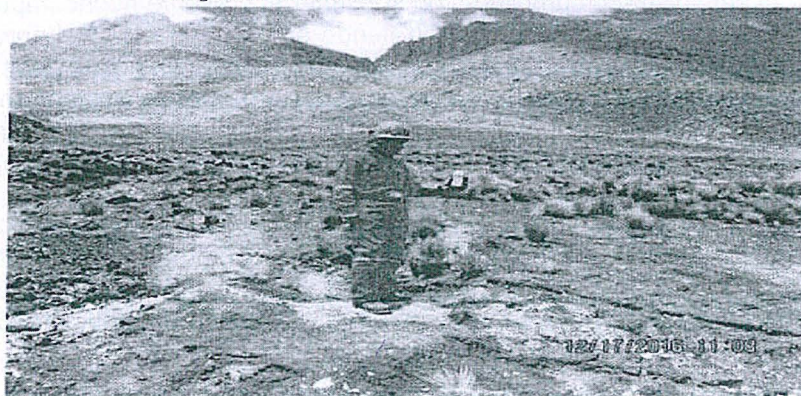
Fotografía N° 12: Ubicación del área rehabilitada – Sector N° 2

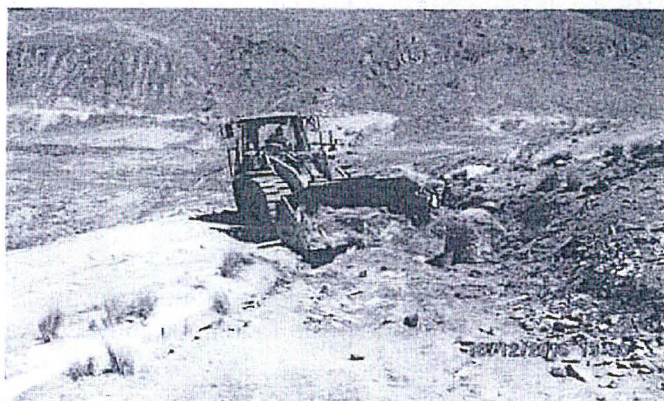
Fotografía N° 14: Retiro de ichu contaminado

- **Limpieza y retiro de ichu en suelos contaminados:** Toda vegetación con presencia de suelos contaminados en su tallo o raíces fue retirada del área observada y acopiada. Luego temporalmente fueron cubiertos con plástico hasta su traslado.

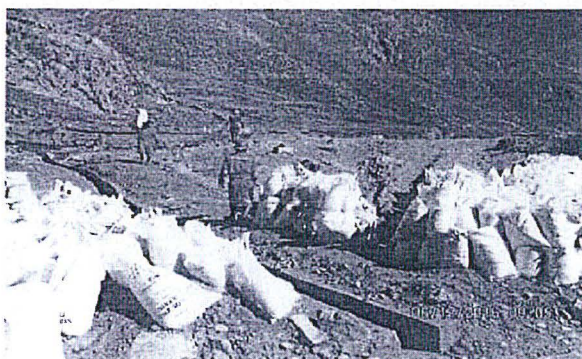
Fotografía N° 15: Acopio de sacos conteniendo suelos contaminados

- **Limpieza y retiro de suelos contaminados:** En las partes donde se verificó la existencia de suelos contaminados con un espesor mayor a 3 cm se utilizó pico y lampa, mientras que para espesores menores o superficialmente solo se usó lampa. Los suelos con indicios de relaves fueron llenados dentro de sacos y acopiados en un sector cercano al acceso existente. Luego temporalmente fueron cubiertos con plástico hasta su traslado.

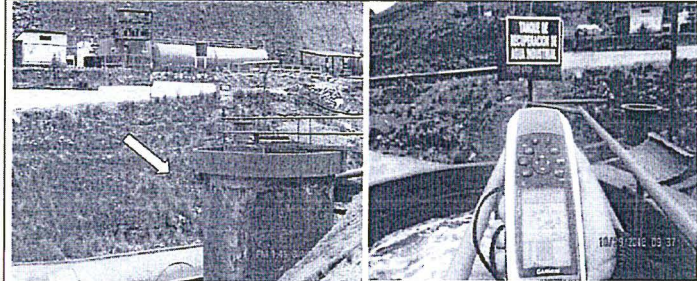
FOTOGRAFIA N°9: VISTA DONDE SE APRECIA QUE LA TUBERIA DE DESCARGA HA SIDO ELIMINADA

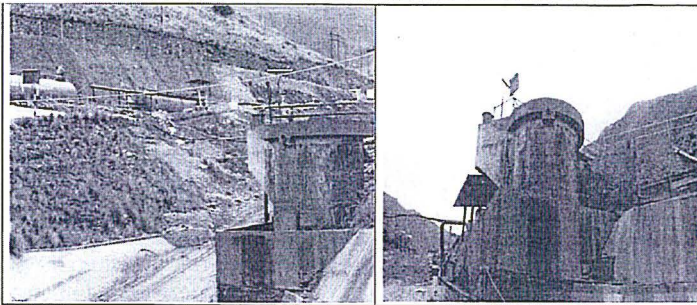
FOTOGRAFIA N°11: EL TANQUE DE RECUPERACION DE AGUA INDUSTRIAL CUENTA CON UNA CAJA DE CONTINGENCIA

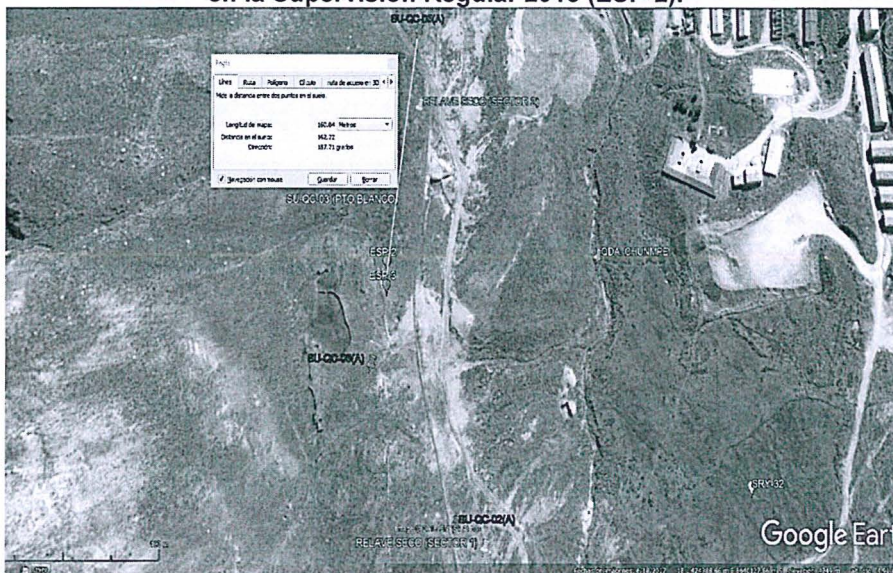
Imagen que muestra la distancia (160 m aproximadamente) del punto evaluado por el administrado (SU-QC-05, SU-QC-05-A) con respecto al punto monitoreado en la Supervisión Regular 2015 (ESP-2).

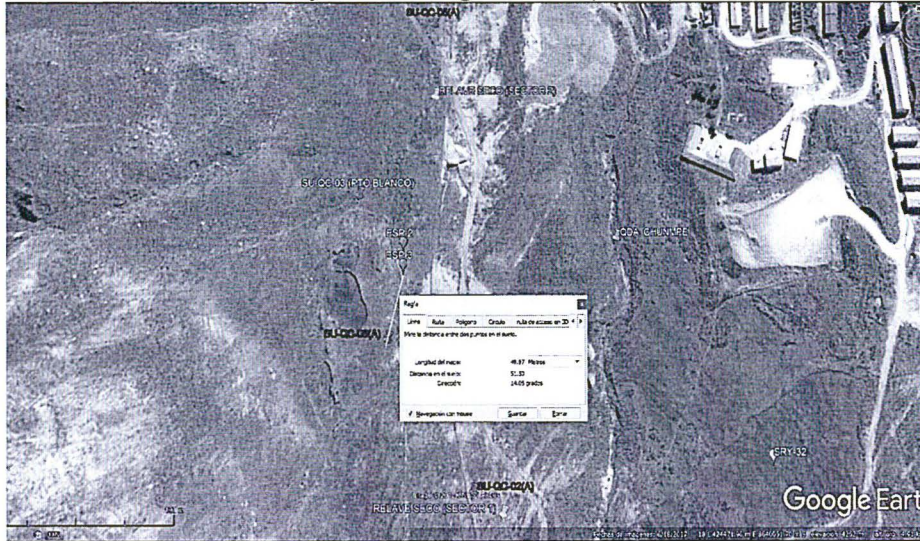
Imagen que muestra la distancia (50 m aproximadamente) del punto evaluado por el administrado (SU-QC-06, SU-QC-06-A) con respecto al punto monitoreado en la Supervisión Regular 2015 (ESP-3).

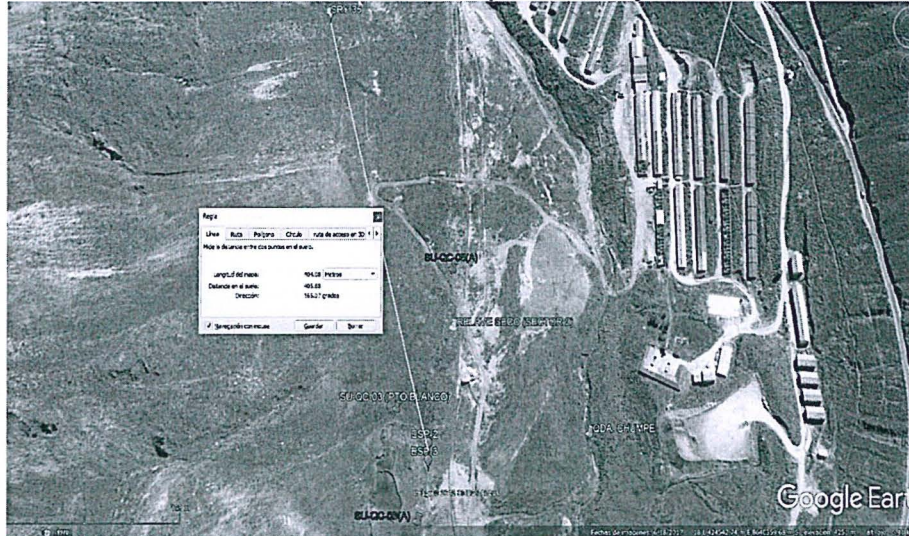
Imagen que muestra la distancia (404 m aproximadamente) del punto SRY-35 de línea base para calidad de suelo evaluado por el administrado (EIA Yauricocha 2014) con respecto al punto monitoreado por la supervisión (ESP-2) y que mostró excedencias para As, Cd y Pb
