EXPEDIENTE N° : 1595-2018-OEFA/DFAI/PAS
 ADMINISTRADO : ANABI S.A.C.¹
 UNIDAD FISCALIZABLE : ANABI
 UBICACIÓN : DISTRITO DE QUIÑOTA, PROVINCIA DE CHUMBIVILCAS Y DEPARTAMENTO DE CUSCO
 SECTOR : MINERÍA
 MATERIA : COMPROMISOS AMBIENTALES
 RESPONSABILIDAD ADMINISTRATIVA
 REGISTRO DE ACTOS ADMINISTRATIVOS

Lima, 28 DIC. 2018

VISTO: El Informe Final de Instrucción N° 1880-2018-OEFA/DFAI/SFEM-IFI del 26 de octubre del 2018; y,

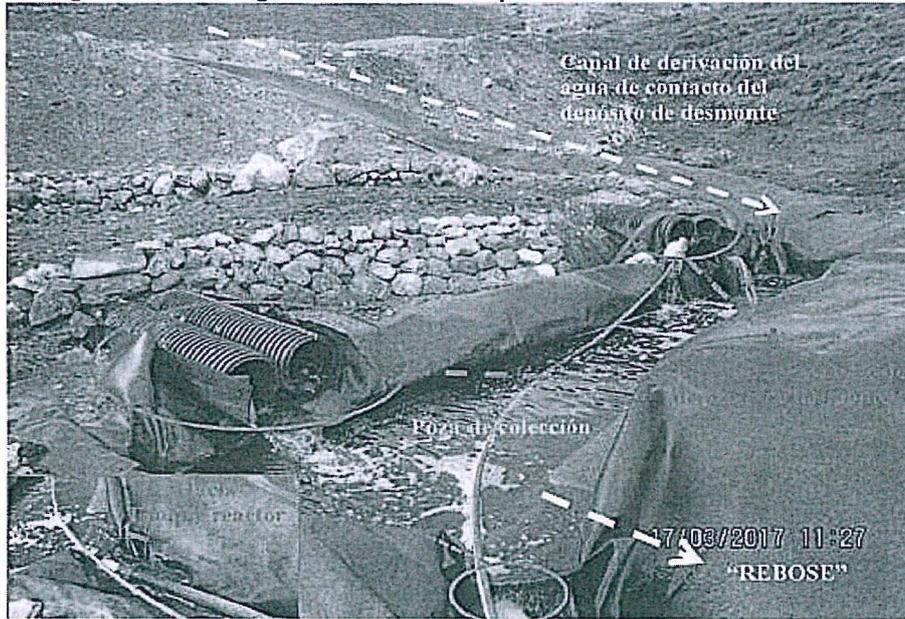
Fotografía N° 50 – Agua de rebose de la poza de colección

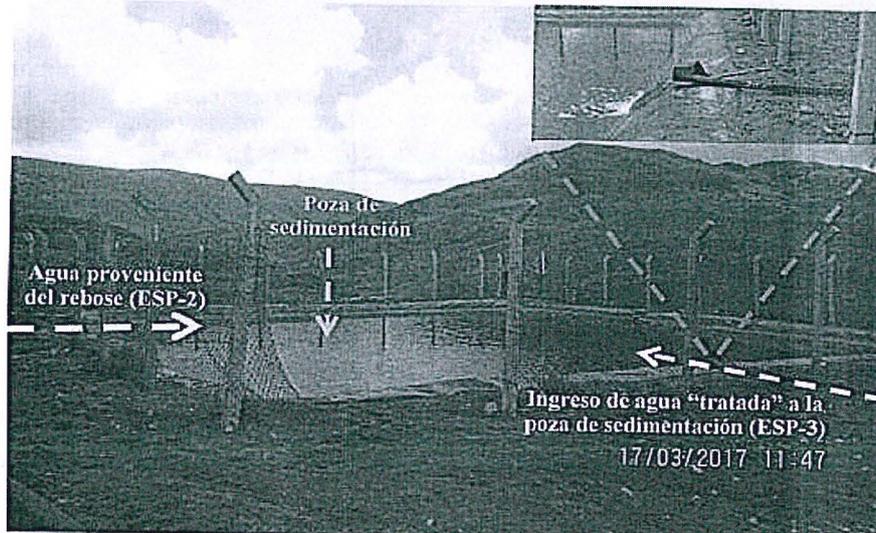
Fotografía N° 54 – Ingreso de agua a la poza de sedimentación

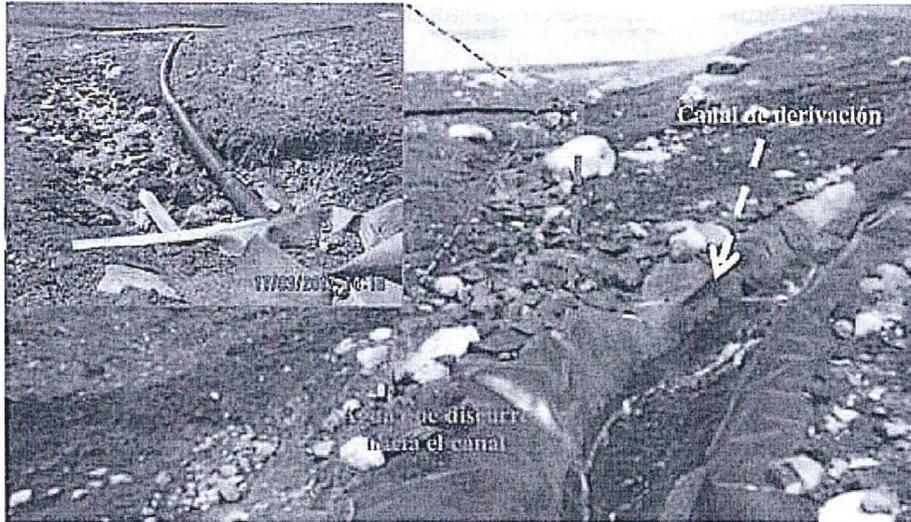
Fotografía N° 58 – Ingreso de agua a la poza de sedimentación

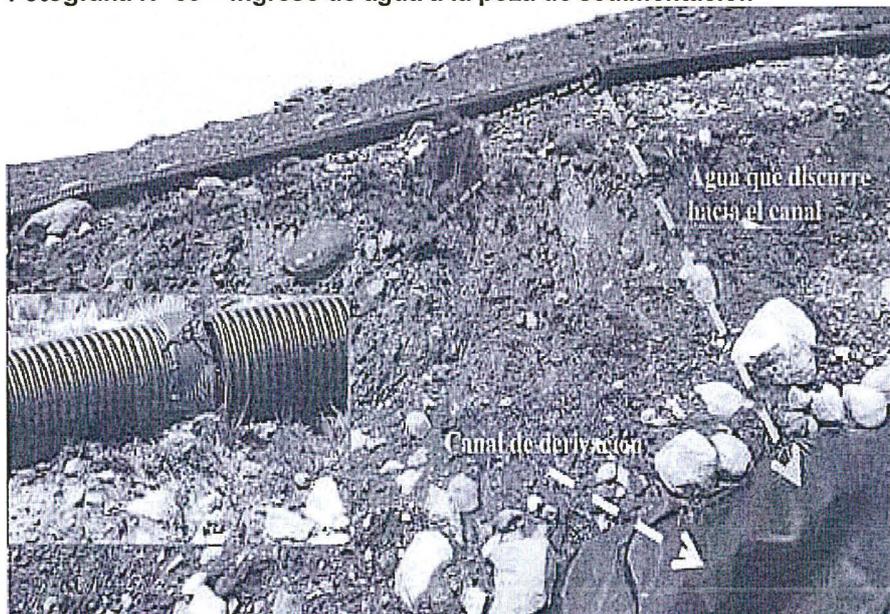
Fotografía N° 59 – Ingreso de agua a la poza de sedimentación

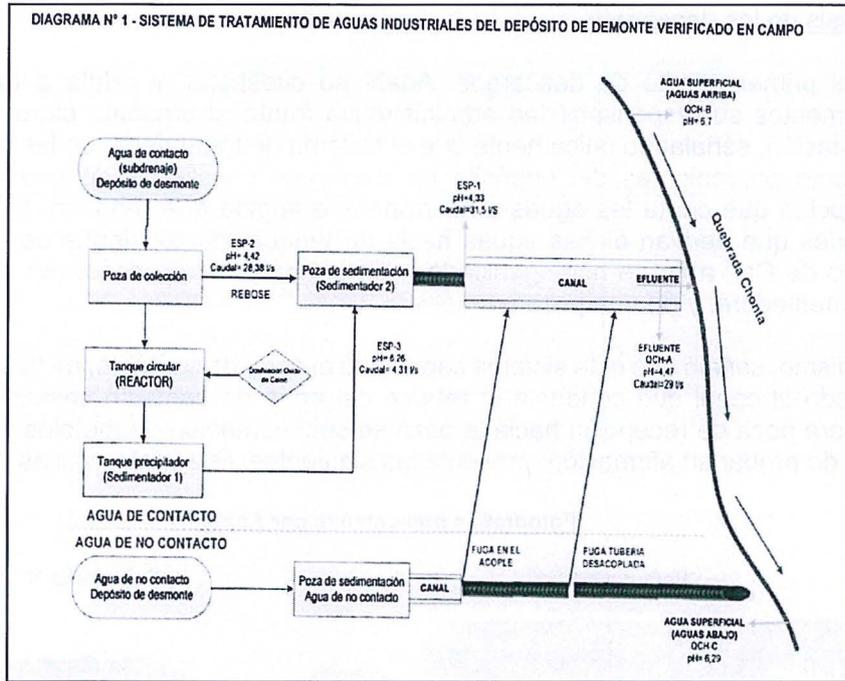
17. En adición a lo señalado, en la figura que se muestra a continuación se detalla el flujo del sistema de tratamiento de aguas procedentes del depósito de desmonte verificado durante la Supervisión Regular 2017:

18. En la Resolución Subdirectoral¹⁸, se concluyó que el administrado no sometió a tratamiento de dosificación de Óxido de Calcio y primera fase de sedimentación (tanque precipitador), la totalidad del agua de contacto y subdrenaje del depósito de desmonte, ni trasladó la totalidad del agua de no contacto de dicho componente hacia la quebrada más cercana, incumpliendo lo establecido en su instrumento de gestión ambiental.

19. En este punto, es preciso indicar que, conforme a lo indicado en el Informe de Supervisión y en la Resolución Subdirectoral, el incumplimiento en la secuencia del tratamiento de las aguas de contacto provenientes del depósito de desmonte habría generado que el efluente proveniente de dicho sistema, cuya descarga se produce en el punto de control denominado "QCH-A", no cumpliera con los límites máximos permisibles para la descarga de efluentes líquidos de Actividades Minero - Metalúrgicas aprobados mediante Decreto Supremo N° 010-2010-MINAM respecto del parámetro potencial de Hidrógeno (pH), arrojando como resultado 4,47.

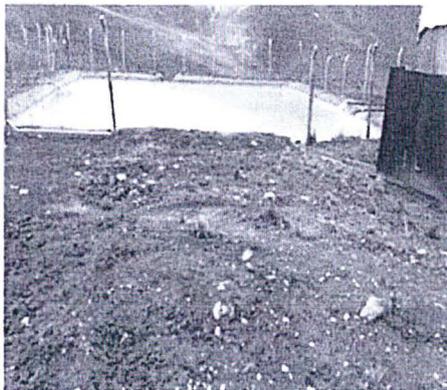
"Fotografía N° 1"

Canal de geomembrana que trasladaba agua de contacto sin tratar.

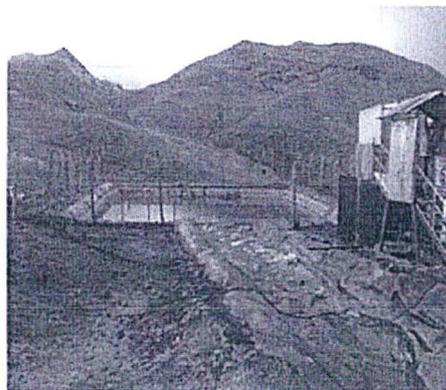
"Fotografía N° 2"

Se retiró el canal, toda el agua de contacto entra al tratamiento

- (i) Conviene indicar que, de la revisión de las Fotografías N° 1 y N° 2, se advierte que, el administrado habría retirado la geomembrana que conducía agua de contacto (rebose) directamente a la poza de sedimentación de metales y sólidos desde la primera poza de captación, sin pasar por el tratamiento de lechada de cal y tanque precipitador.

- (ii) Sin embargo, no se puede determinar si se ha eliminado la conducción de dicha agua de contacto (rebose) porque dicho flujo podría continuar por una tubería enterrada, mientras que de la revisión de las Fotografías N° 3 y N° 4, se observa que el administrado ha incrementado las dimensiones de la poza de almacenamiento de aguas de subdrenaje, no obstante, dicha acción no prueba la corrección de este extremo de la presunta conducta infractora.

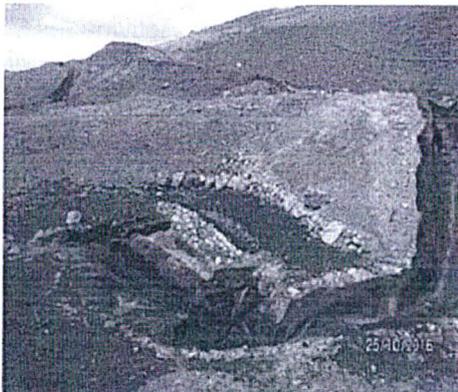
"Fotografía N° 3"

Poza de recepción muy pequeña no contenía el agua de subterráneo

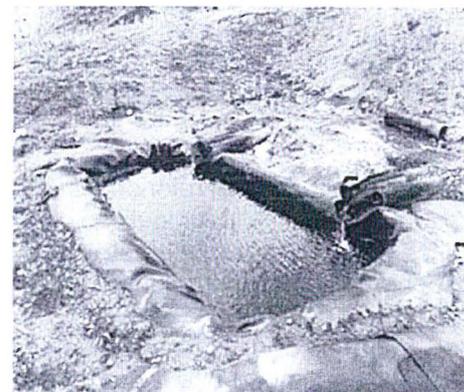
"Fotografía N° 4"

Poza nueva, más grande evita la salida de agua por reboso

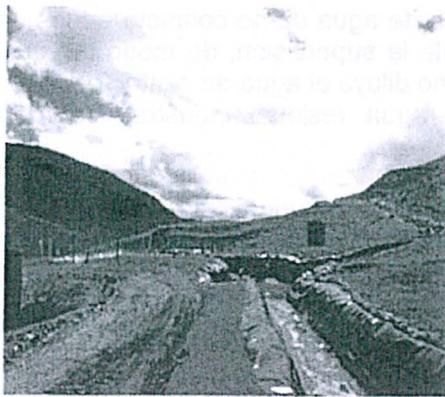
"Fotografía N° 5"

Canal de coronación que capta el agua de lluvia.

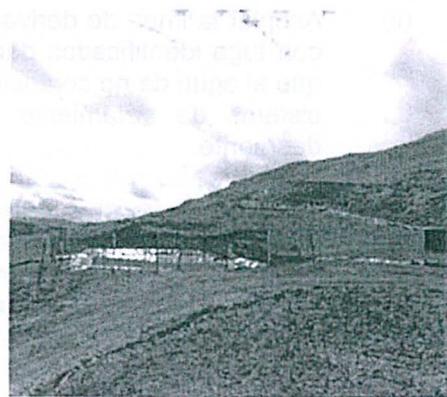
"Fotografía N° 6"

Poza sedimentadora de aguas de no contacto.

- (v) El administrado incide que con las mencionadas estructuras de colección realiza la captación total de las aguas de no contacto, evitando así, su mezcla con las aguas de contacto en esta zona de tratamiento.
- (vi) Al respecto, conviene indicar que, de la revisión de las Fotografías N° 5 y N° 6, se advierte que éstas muestran una parte del canal de coronación y una poza sedimentadora, sin embargo, estas fotografías no contienen coordenadas UTM WGS 84, asimismo, en ninguna de las vistas fotográficas se acredita que el desacople y la fuga en la tubería que conduce el agua de no contacto hayan sido reparados, evidenciado así, que la causa generadora de la mezcla entre dicha agua con la de contacto haya desaparecido.

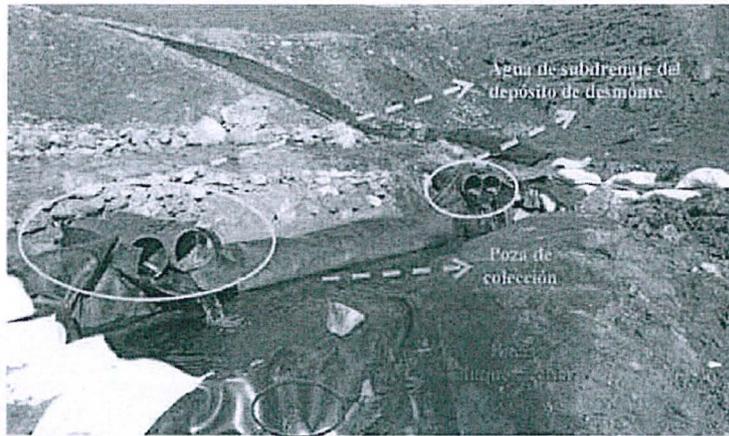
FOTOGRAFÍA N° 02.- Sistema de tratamiento de aguas industriales del depósito de desmonte; Se verificó el ingreso del subdrenaje mediante cuatro tuberías corrugadas HDPE de 12" de diámetro, el agua de subdrenaje era conducida mediante dichas tuberías hacia una poza de colección (cámara de eculización) revestida con geomembrana.

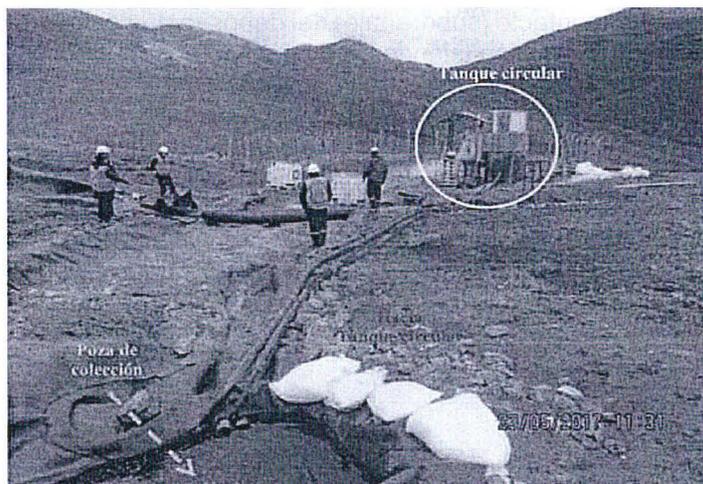
FOTOGRAFIA N° 03.- Sistema de tratamiento de aguas industriales del depósito de desmonte; El agua a tratar era colectada en una poza de colección cubierta con geomembrana para luego ser derivada mediante de tuberías HDPE de 4" de diámetro hacia el tanque circular.

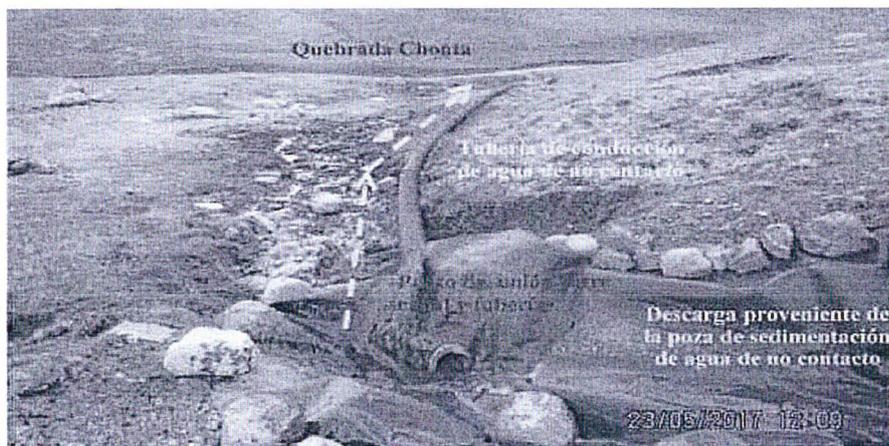
FOTOGRAFIA N° 10.- Línea de conducción de agua de no contacto; Ubicada a la salida de la poza de sedimentación del agua de no contacto del depósito de desmonte; se verificó un canal cubierto con geomembrana que sale de la poza de sedimentación del agua de no contacto, dicho canal se acopla a aproximadamente 15 metros aguas abajo a una tubería HDPE de 12" de diámetro.

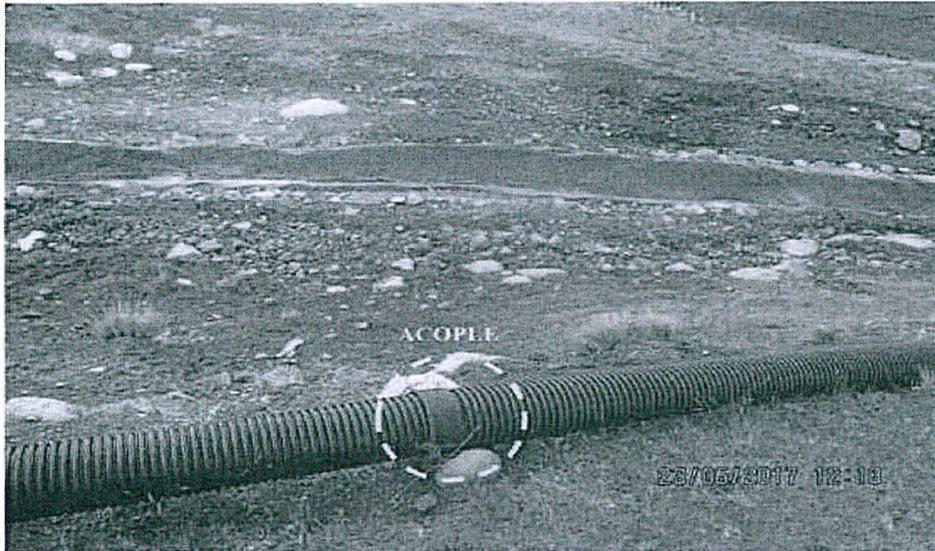
FOTOGRAFÍA N° 11.- Línea de conducción de agua de no contacto; Tubería HDPE de 12" de diámetros y 80 metros de longitud aproximadamente, la cual deriva el agua de no contacto hacia la quebrada Chonta. Se observó el acople de dos puntos con fuga identificados en la supervisión regular en marzo de 2017.

- 29. Del análisis realizado al Informe de Supervisión mayo 2017, se advierte que Anabi cumplió con realizar la conducción de toda el agua de contacto (subdrenaje) proveniente del botadero de desmonte hacia el tanque circular de dosificación de óxido de calcio, así como, acoplar la línea de derivación de agua de no contacto en los dos puntos con fuga identificados durante la Supervisión Regular 2017, hechos materia de la presente conducta infractora.

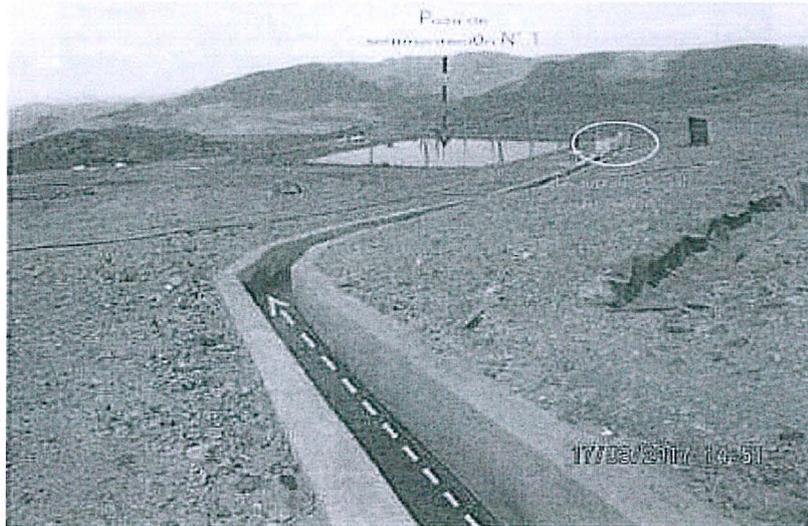
FOTOGRAFIA N° 22.- Sistema de tratamiento de agua colectada del tajo. El agua de contacto del Tajo Huisamarca es conducida por un canal de mampostería hacia el sistema de tratamiento de agua colectada del tajo.

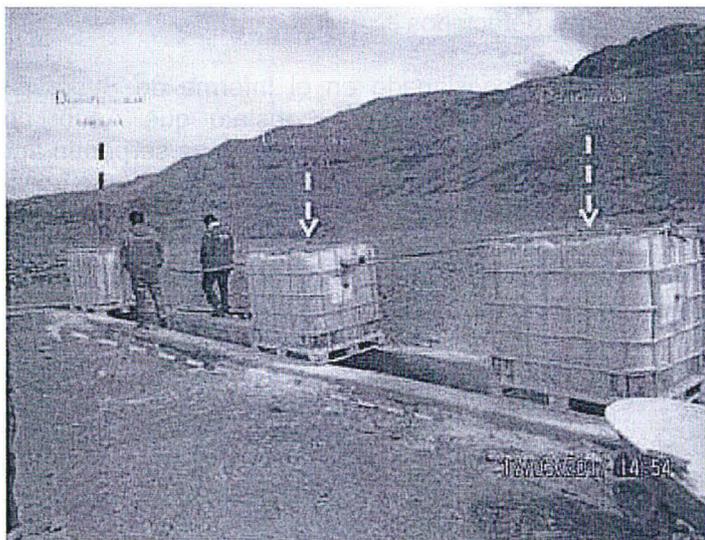
FOTOGRAFÍA N° 23.- Sistema de tratamiento de agua colectada del tajo; El agua de contacto del Tajo Huisamarca es dosificada con cal de forma manual, mediante tres dosificadores de cal instalados en serie; para luego ser derivada a las tres pozas de sedimentación.

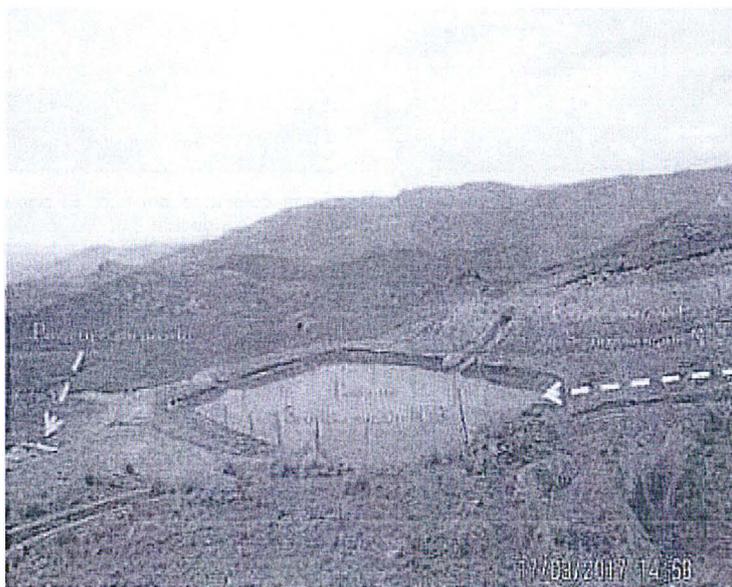
FOTOGRAFÍA N° 25.- Sistema de tratamiento de agua colectada del tajo; El agua colectada en la poza de sedimentación N° 3 es derivada mediante canal de mampostería hacia una poza tipo serpiente.

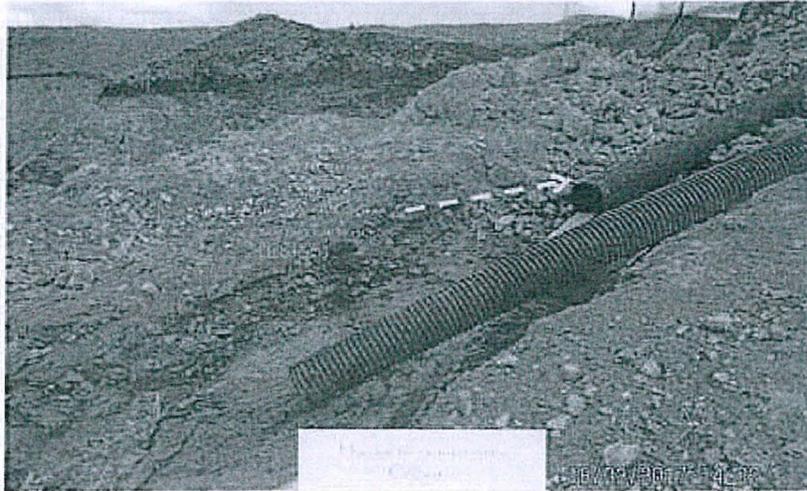
FOTOGRAFÍA N° 28.- Sistema de tratamiento de agua colectada del tajo; El agua de contacto del Tajo Huisamarca, luego de pasar por el sistema de tratamiento de agua colectada del tajo, finalmente es descargada mediante tubería hacia la quebrada Chonta.

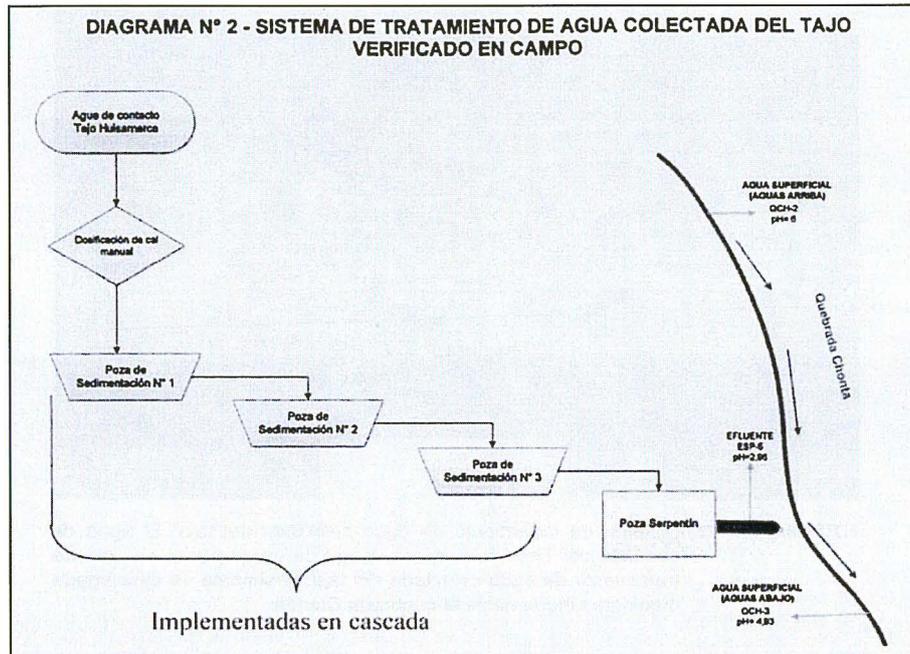
61. En la Resolución Subdirectoral³⁰, se concluyó que el administrado no implementó los siguientes componentes del sistema de tratamiento del agua colectada del Tajo Huisamarca: (i) planta de dosificación de cal, (ii) la poza serpentín antes del proceso de sedimentación y (iii) los filtros de pacas de arroz, incumpliendo lo establecido en su instrumento de gestión ambiental.

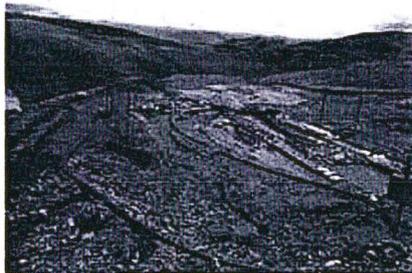
"Fotografía N° 11"

Serpentín colmatado de sedimentos

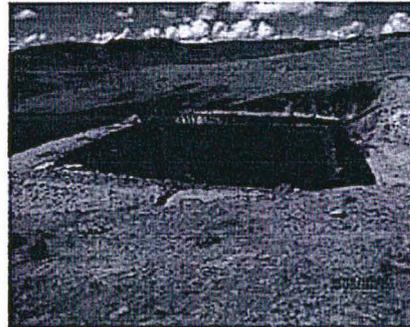
"Fotografía N° 12"

Poza de sedimentación que reemplazo al serpentín.

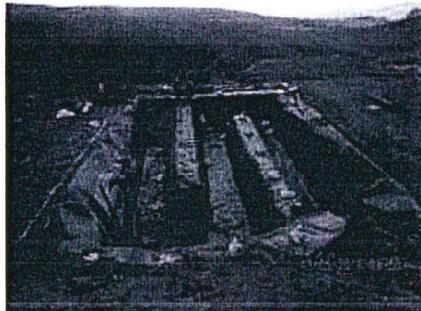
"Fotografía N° 11"

Poza serpentín en proceso constructivo

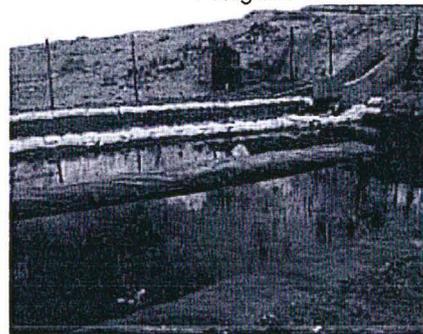
"Fotografía N° 12"

Serpentín en funcionamiento

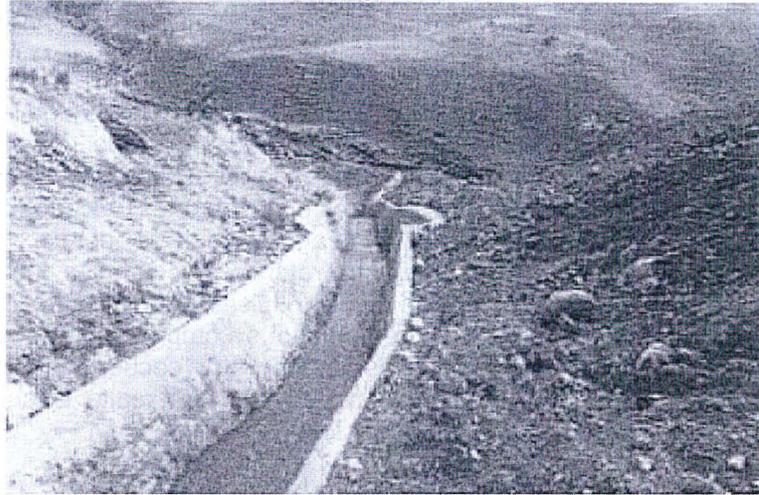
Fotografía N° 7

Descripción: Canal mejorado construido con mampostería
