Organismo de Evaluación y Fiscalización Ambiental

Resolución Directoral N° 3249-2018-OEFA/DFAI

Expediente N° 1475-2018-OEFA/DFAI/PAS

EXPEDIENTE N° : 1475-2018-OEFA/DFAI/PAS
 ADMINISTRADO : EMPRESA ADMINISTRADORA CERRO S.A.C.¹
 UNIDAD FISCALIZABLE : CERRO DE PASCO
 UBICACIÓN : DISTRITOS DE CHAUPIMARCA, YANACANCHA Y SIMÓN BOLÍVAR, PROVINCIA Y DEPARTAMENTO DE PASCO
 SECTOR : MINERÍA
 MATERIA : COMPROMISOS AMBIENTALES
 RESPONSABILIDAD ADMINISTRATIVA

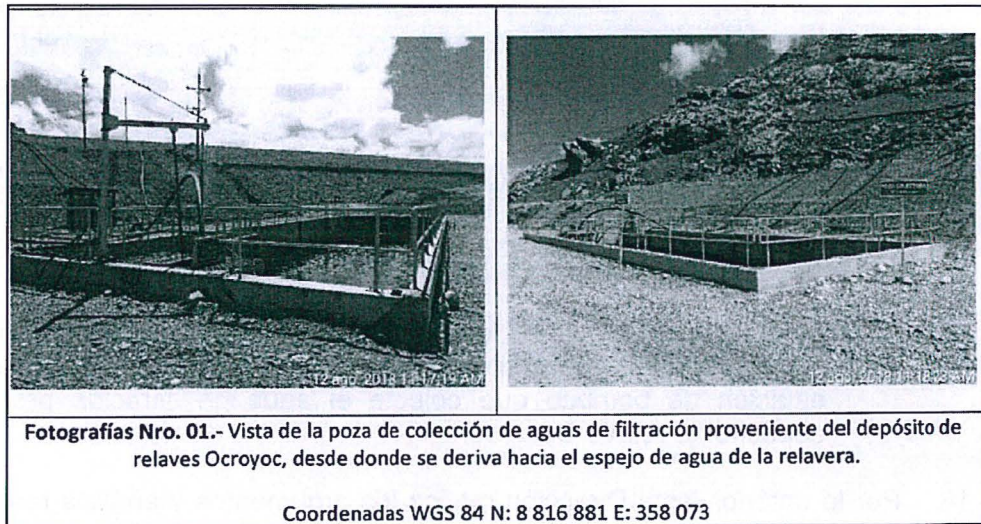
15. Lo verificado por la Dirección de Supervisión se sustenta en las fotografías N° 53 al 55¹⁴ del Informe de Supervisión.
- c) Análisis de los descargos
16. El titular minero señaló en su escrito de descargos lo siguiente:
- (i) Que cuenta con la poza de filtraciones ubicada al pie del depósito de relaves Ocroyoc, desde donde se realiza el bombeo de agua que se colecta en la poza y se envía hacia el pond principal, por lo que vienen cumpliendo con lo establecido en su instrumento ambiental. para acreditar lo señalado adjunta las siguientes fotografías:

- (i) De las imágenes presentadas por el titular minero no es posible definir con claridad si la poza de bombeo pertenece al mismo lugar donde fueron constatados los hallazgos de la presente imputación, asimismo, de las fotografías antes referidas se tiene que estas no guardan relación con las fotografías que sustentan la presente imputación.
- (ii) Asimismo, de la superposición de coordenadas que señala el titular minero y las que fueron detectadas durante la Supervisión Especial 2016, se puede verificar una distancia de aproximadamente 35 metros. Tal como se aprecia a continuación:

(iii) En consecuencia, de las fotografías presentadas por el titular minero, no se puede acreditar que el titular minero haya cumplido con implementar una estación de bombeo que colecte el agua de filtración proveniente del depósito de relave Ocroyoc.

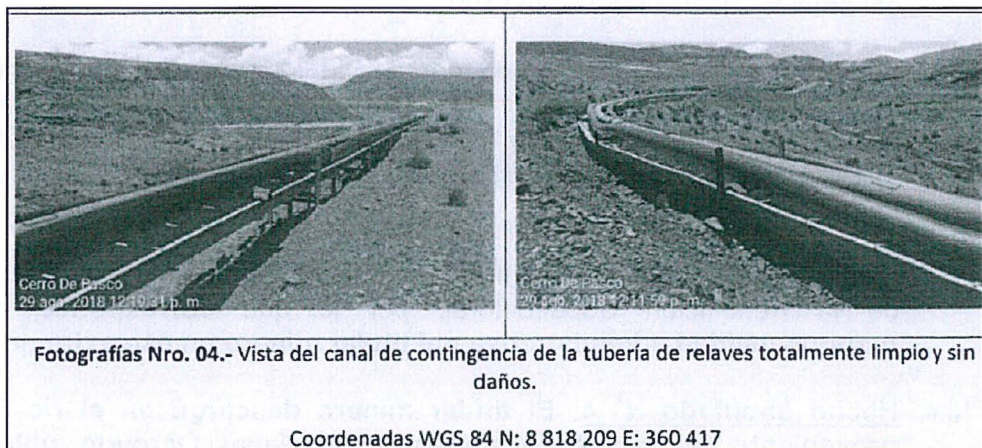
- (i) De la revisión de las fotografías presentadas por el titular minero en el escrito de fecha 3 de enero del 2017, solo se evidencia a personal realizando limpieza del área, sin embargo, no se verifica que el área impactada de relave haya sido retirada en su totalidad.
- (ii) Asimismo, de la revisión de las fotografías presentadas por el titular minero en su escrito de descargos, se evidencia que el canal fue reparado, asimismo no se evidencian restos de relave en el área aledaña, tal como se muestra a continuación:

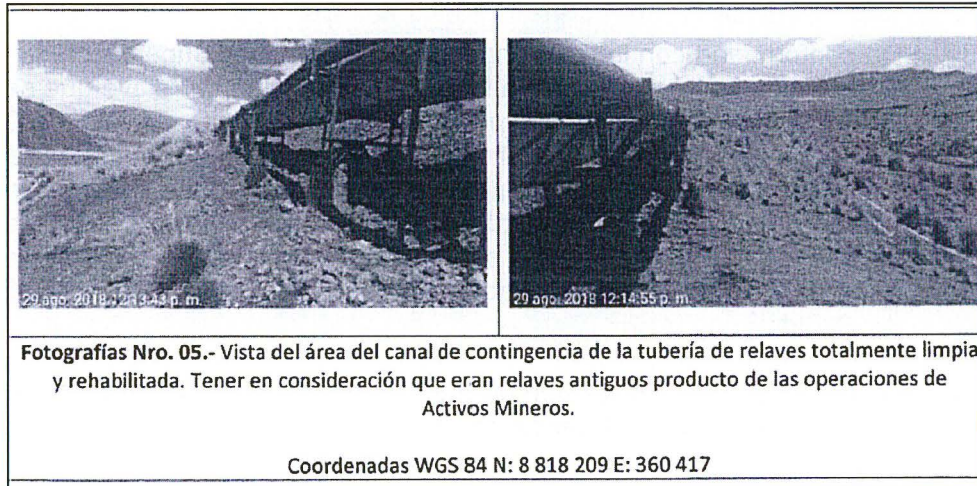
- (iii) No obstante, lo antes detallado, es necesario precisar que el relave es un residuo mineral sólido de tamaño entre arena y limo, proveniente del proceso de concentración de metales²¹. Asimismo, el relave contiene elementos potencialmente tóxicos para el ambiente, en particular para el componente suelo, ocasionando su degradación debido a la introducción de agentes contaminantes.
- (iv) Dicho ello, es necesario resaltar que si bien es cierto que el titular minero ha cumplido con reparar el canal y retirar el relave que entró en contacto con el suelo, del análisis del expediente no se advierte que el titular minero haya presentado medio probatorio alguno que acredite la ejecución de acciones para obtener la remediación y/o rehabilitación del suelo impactado por el relave.

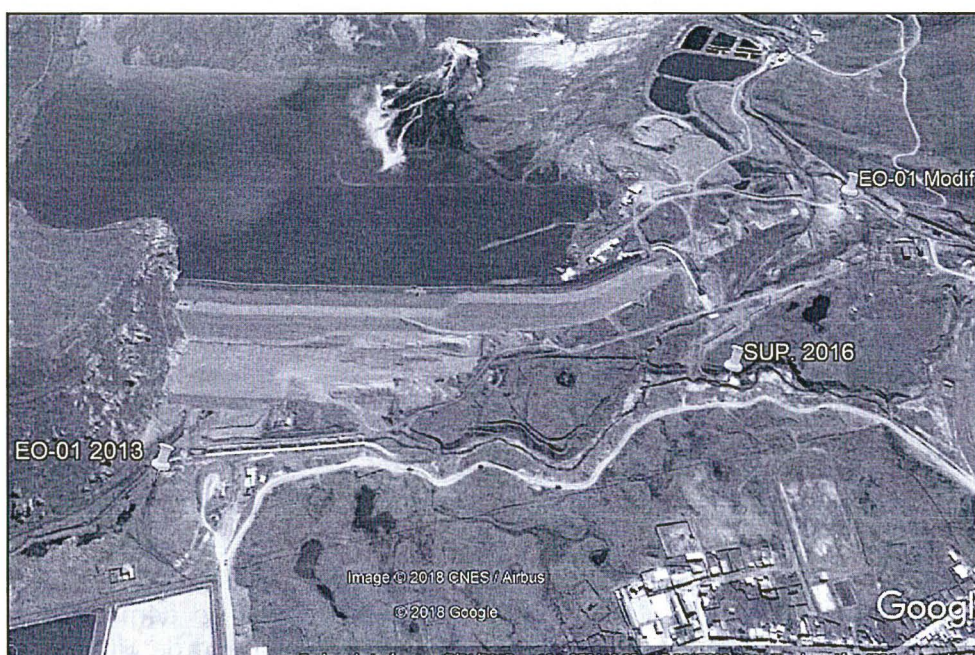
- (i) Se señaló que efectivamente, el titular minero cuenta con autorización del punto de vertimiento EO-01 el cual fue otorgado mediante Resolución Directoral N° 113-2014-ANA-DGCRH, modificada mediante Resolución Directoral N° 224-2015-ANA-DGCRH; sin embargo, se debe señalar que las coordenadas donde fueron autorizadas el punto de vertimiento EO-01 difieren de las coordenadas que sustentan el presente hallazgo, tal como se muestra a continuación:

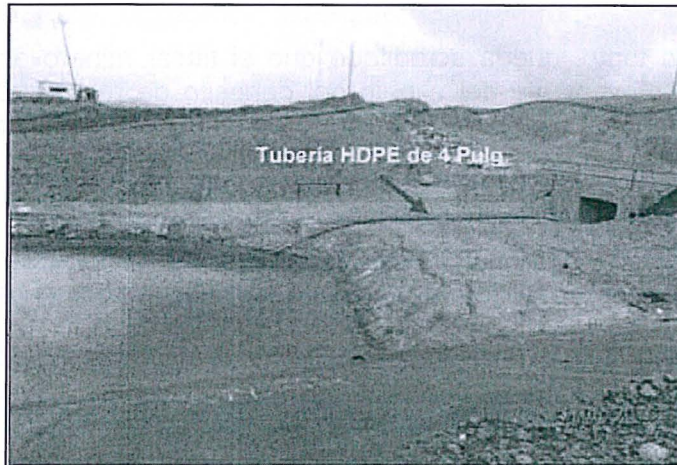
Fotografía 64: Vertedero de emergencia para la conducción del agua del espejo de la relavera Ocroyoc hacia el río Ragra. Se observa el punto de salida de la tubería de HDPE de 4 pulgadas desde el espejo de agua.

- (iv) Asimismo, se debe señalar que durante la Supervisión Especial 2016 se verificó la inexistencia de agua en el vertedero de emergencia, puesto que la supervisión se llevó a cabo en el mes de junio (durante el periodo de época seca) y no correspondía a periodos de precipitaciones máximas en la zona.
- (v) Cabe señalar que, la tubería identificada en el interior del vertedero de emergencia descarga agua del espejo del depósito de relaves Ocroyoc hacia el río Ragra, verificándose el uso inadecuado del vertedero de emergencia, incumpliendo así lo establecido en su instrumento de gestión ambiental.

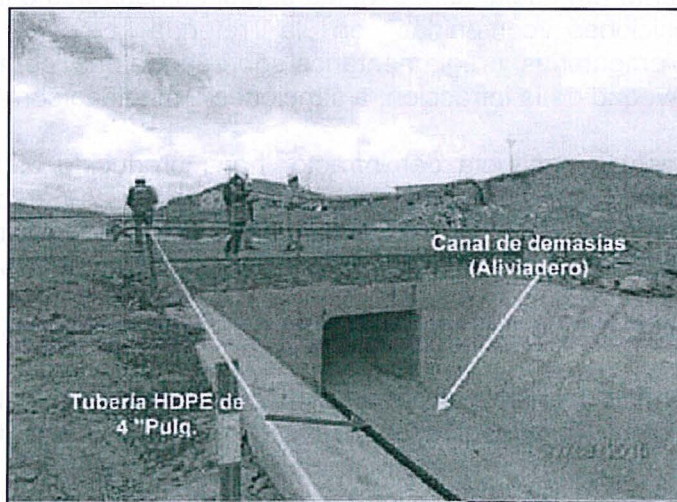
Fotografía 65: En el interior del vertedero de emergencia del depósito de relaves Ocroyoc se observó una tubería de HDPE de 4 pulgadas que conduce el agua del espejo de la relavera Ocroyoc con dirección al río Ragra.

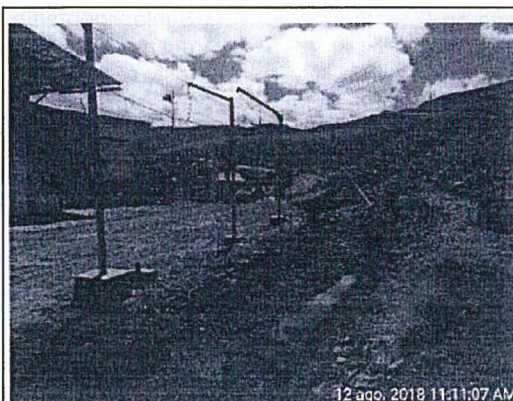
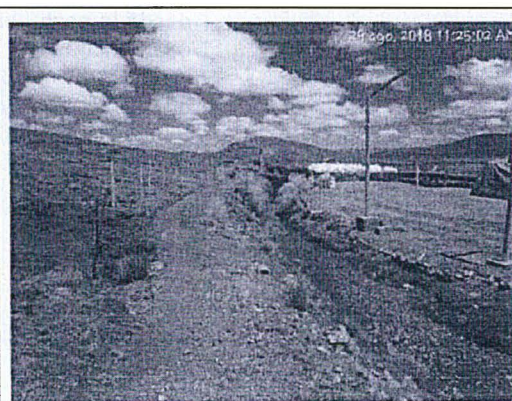
Coordenadas WGS 84 N: 8 817 613 E: 359 134

Fotografías Nro. 02.- Vista del área del canal de coronación izquierdo, donde se observa que se encuentran ordenado y limpio.

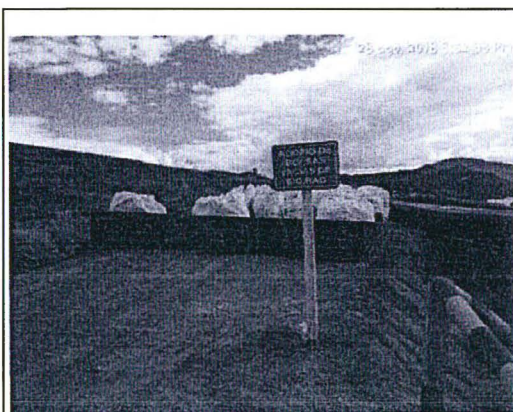
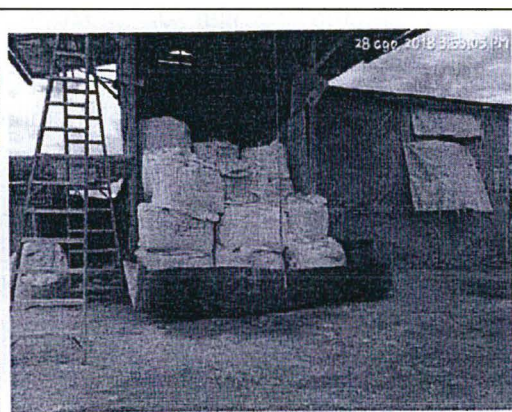
Coordenadas WGS 84 N: 8 817 613 E: 359 134

Fotografías Nro. 03.- Vista del área acondicionada para el almacenamiento de cal. Esta zona cuenta con bandejas de geomembrana como sistema de contención, donde se almacena las bolsas big bag de cal.

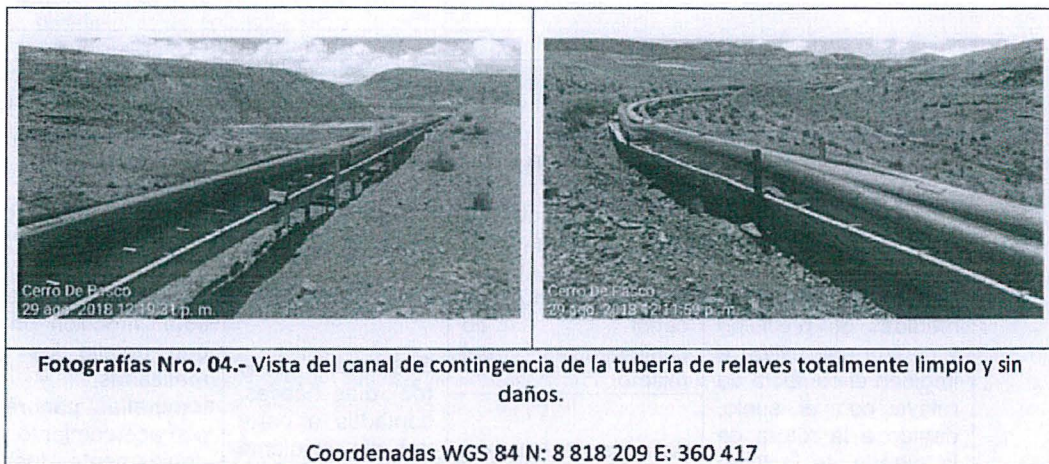
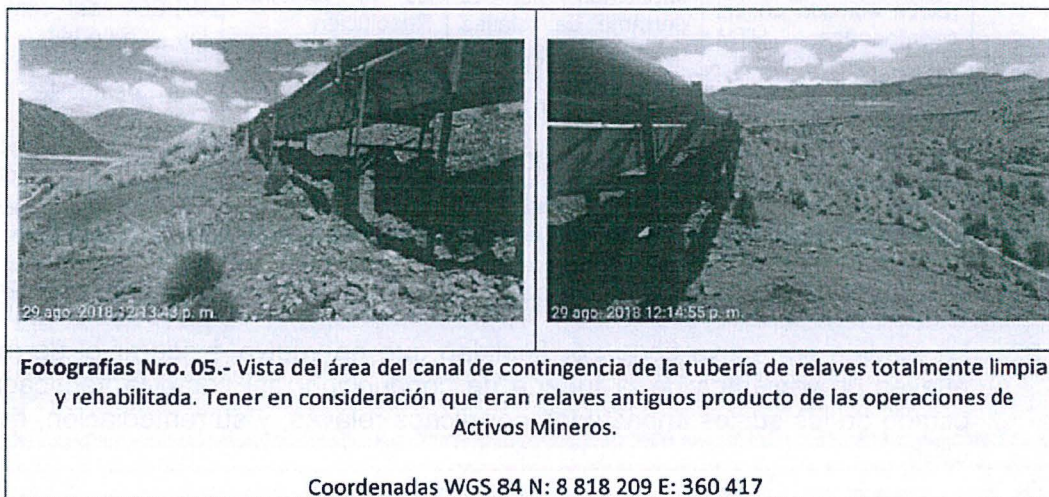
- 76. Sobre el particular, la conducta infractora materia del presente PAS está referida que el titular minero no habría adoptado las medidas de previsión y control que eviten e impidan el contacto de relave con el suelo, debido a la rotura de la tubería de la línea de conducción de relave ubicada en las coordenadas UTM WGS 84 360417E, 8818209N, incumpliendo la normativa ambiental.
- 77. Sobre el particular, tal como se desarrolló en la sección de análisis de descargos de la presente resolución, el titular minero presentó fotografías donde se evidencia que canal de contingencia de la tubería de relave fue reparado, asimismo, se observa que el relave que entró en contacto con el suelo fue retirado, tal como se muestra a continuación:

- 78. De las fotografías antes reproducidas, si bien se verifica que el canal de contingencia de la tubería fue reparado y el relave acumulado en el suelo fue retirado, el titular no presentó evidencias que demuestren la remediación y/o rehabilitación del suelo.
- 79. Asimismo, de la revisión del expediente tampoco se puede verificar que medidas adoptó el titular minero para evitar que el relave entre en contacto con el suelo, durante toda la línea conducción de relave.

80. Cabe reiterar que, el relave es un residuo mineral sólido de tamaño entre arena y limo, proveniente del proceso de concentración de metales³⁴. Asimismo, el relave contiene elementos potencialmente tóxicos para el ambiente, en particular para el componente suelo, ocasionando su degradación debido a la introducción de agentes contaminantes
81. Por lo expuesto, considerando que existen potenciales efectos negativos en el ambiente que se deben corregir o revertir y, en virtud de lo establecido en el artículo 22° de la Ley del Sinefa, en el presente caso, corresponde el dictado de la siguiente medida correctiva:

Conducta infractora	Medida correctiva		
	Obligaciones	Plazo de cumplimiento	Forma para acreditar el cumplimiento
El titular minero no habría adoptado las medidas de previsión y control que eviten e impidan el contacto de relave con el suelo, debido a la rotura de la tubería de la línea de conducción de relave ubicada en las coordenadas UTM WGS 84 360417E, 8818209N, incumpliendo la normativa ambiental	Implementar un cronograma anual de mantenimiento preventivo tanto de las tuberías de conducción de relaves, como del canal de contingencias del mismo. Acreditar la limpieza del suelo que fuera impactado por el derrame de relaves observado por la supervisión y ubicado en las coordenadas UTM WGS 84 360417E, 8818209N, y su remediación, si fuera el caso.	Cuarenta y cinco (45) días hábiles, contados a partir del día siguiente de la notificación de la presente Resolución Directoral.	En un plazo no mayor de cinco (5) días hábiles, contado desde el día siguiente de vencido el plazo para cumplir con la medida correctiva, el titular minero deberá presentar a esta Dirección un Informe que detalle las acciones realizadas, y adjunte fotografías panorámicas y con acercamiento y videos, debidamente fechados y con coordenadas UTM WGS84, así como incluir los reportes de un laboratorio acreditado y que demuestre que el suelo cumplen con al menos, los Estándares de Calidad Ambiental de Suelo vigentes a la fecha del monitoreo ³⁵ ; así como otros medios de prueba que considere necesarios.
