Resolución Directoral N° 3279-2018-OEFA/DFAI

Expediente N° 0776-2018-OEFA/DFAI/PAS

EXPEDIENTE N° : 0776-2018-OEFA/DFAI/PAS  
 ADMINISTRADO : PETRÓLEOS DEL PERÚ – PETROPERÚ S.A.<sup>1</sup>  
 UNIDAD PRODUCTIVA : PLANTA DE ABASTECIMIENTO DE TURBO A-1 – AEROPUERTO TACNA  
 UBICACIÓN : DISTRITO, PROVINCIA Y DEPARTAMENTO DE TACNA  
 SECTOR : HIDROCARBUROS LÍQUIDOS  
 MATERIAS : MEDIDAS DE PREVENCIÓN  
 RESPONSABILIDAD ADMINISTRATIVA  
 REGISTRO DE ACTOS ADMINISTRATIVOS

III.1. **Único hecho imputado:** **Petróleos del Perú – Petroperú S.A., no adoptó las medidas de prevención para evitar los impactos negativos en el ambiente ocasionados por el derrame de combustibles líquidos (Turbo A1) ocurrido el 12 de mayo del 2017 en la Planta de Abastecimiento de Turbo A-1 - Aeropuerto Tacna.**

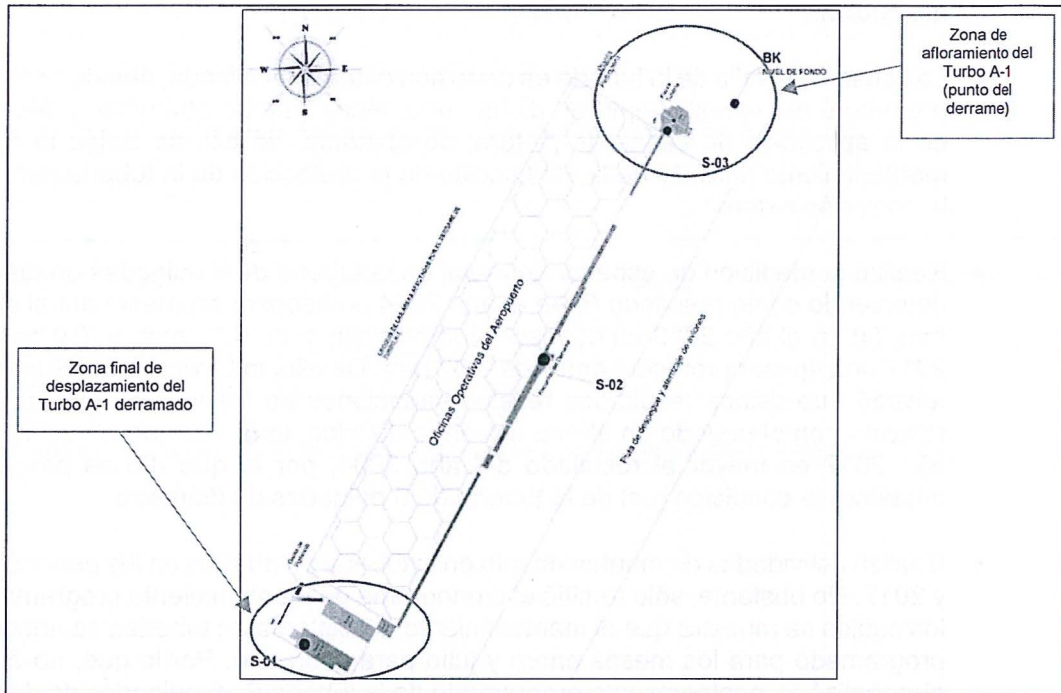
Gráfico N° 1: Recorrido del derrame de combustible Turbo A-1 ocurrido el 12 de mayo del 2017

11. Al respecto, la Dirección de Supervisión indicó que mediante Carta N° ATC-059-2017 presentada con Registro N° 55118 el 21 de julio de 2017<sup>15</sup>, el administrado remitió el "Informe Final del servicio de inspección, evaluación y remediación en el lugar, de las áreas potencialmente afectadas por el derrame de combustible turbo A-1 en el Aeropuerto Tacna" de junio del 2017 (en lo sucesivo, Informe final de inspección, evaluación y remediación), en el cual indicó que en la tubería de acero de 6 pulgadas de diámetro se presentó una falla ubicada a 50 metros al Noroeste de los tanques de almacenamiento aproximadamente, en donde afloró el hidrocarburo, y desde donde se dispersó por el piso de asfalto con dirección Sur, hasta un lugar denominado garita

del aeropuerto ubicada a 95 metros aproximadamente, conforme se muestra en el siguiente cuadro<sup>16</sup>:

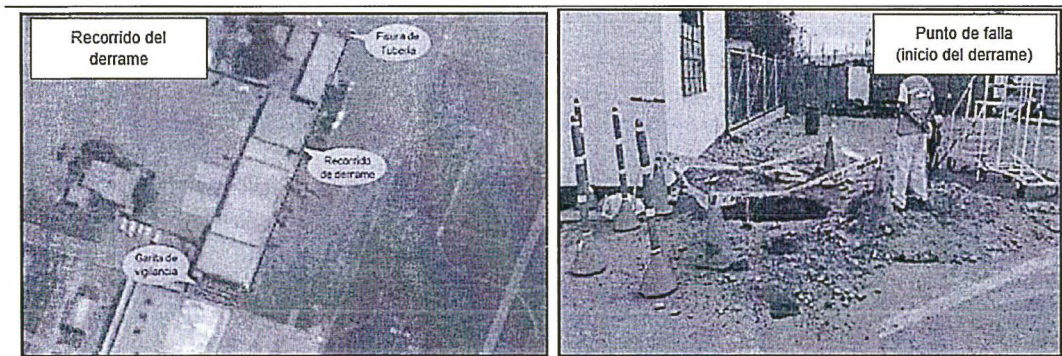
**Cuadro N° 6: Limpieza de áreas afectadas durante el derrame de Turbo A-1**

55. En el presente caso, de lo señalado en el informe de Supervisión y lo manifestado por el administrado, se advierte que realizó diversas actividades, luego de ocurrido el derrame de combustible Turbo A-1 el 12 de mayo de 2017, las cuales se detallan en el Informe final de remediación presentado mediante carta N° ATC-059-2017 (Registro N° 55118 del 21 de julio de 2017), tal como se muestra a continuación<sup>59</sup>:

56. De las imágenes antes mostradas, se advierte que el administrado removió, retiró y repuso el suelo de las áreas afectadas durante el derrame de Turbo A-1, en los puntos del recorrido y garita de vigilancia; asimismo removió y retiró el suelo afectado en la zona del punto de falla, toda vez que implementó una poza de mampostería para el monitoreo de la grapa instalada en la tubería donde se produjo el derrame del combustible. En ese sentido, el administrado acreditó la limpieza de las áreas afectadas durante el derrame de Turbo A-1.

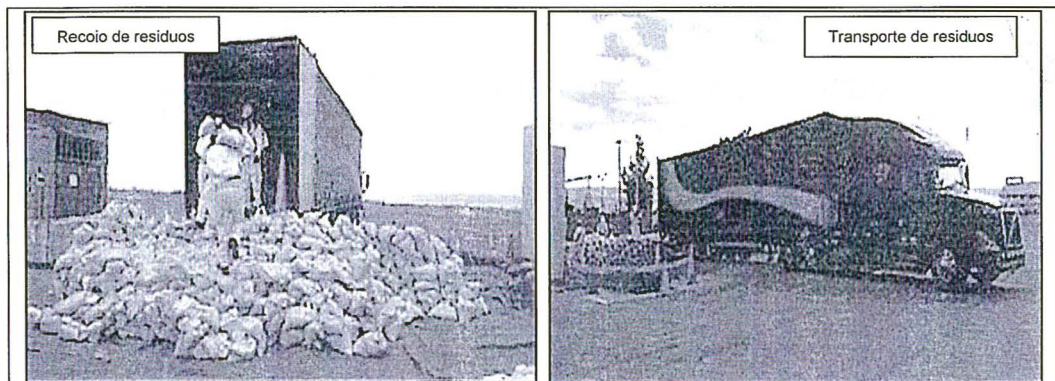
**Cuadro N° 9: Recojo y disposición final de los suelos impregnados con Turbo A-1**

60. De los resultados de monitoreo de calidad de suelos realizados por la Dirección de Supervisión, se advierte que cumple con los Estándares de Calidad Ambiental para suelo industrial aprobado mediante Decreto Supremo N° 002-2013-MINAM, respecto de los parámetros F1 (C5-C10), F2 (C10-C28), F3 (C28-C40), arsénico total, bario total, cromo VI, mercurio total y plomo total, en los puntos de muestreo 3057,6,PAT-01, 3057,6,PAT-02 y 3057,6,PAT-03. En tal sentido el administrado cumplió con remediar las zonas afectadas por el derrame de combustible Turbo A-1 ocurrido el 12 de mayo de 2017.
61. El administrado también señaló que realizó el recojo y la disposición final de los suelos impregnados con combustible, así como de los residuos peligrosos generados durante la limpieza de las áreas afectadas, tal como se muestra a continuación<sup>63</sup>:
