Organismo de Evaluación y Fiscalización Ambiental

Resolución Directoral N° 3281-2018-OEFA/DAI

Expediente N° 1633-2018-OEFA/DAI/PAS

EXPEDIENTE N° : 1633-2018-OEFA/DAI/PAS
 ADMINISTRADO : EXPLORACIONES MINERAS SAN RAMÓN S.A.¹
 UNIDAD FISCALIZABLE : PROYECTO DE EXPLORACIÓN MINERA TARMATAMBO II
 UBICACIÓN : DISTRITO Y PROVINCIA DE TARMA, DEPARTAMENTO DE JUNÍN
 SECTOR : MINERÍA
 MATERIA : RESPONSABILIDAD ADMINISTRATIVA
 REGISTRO DE ACTOS ADMINISTRATIVOS

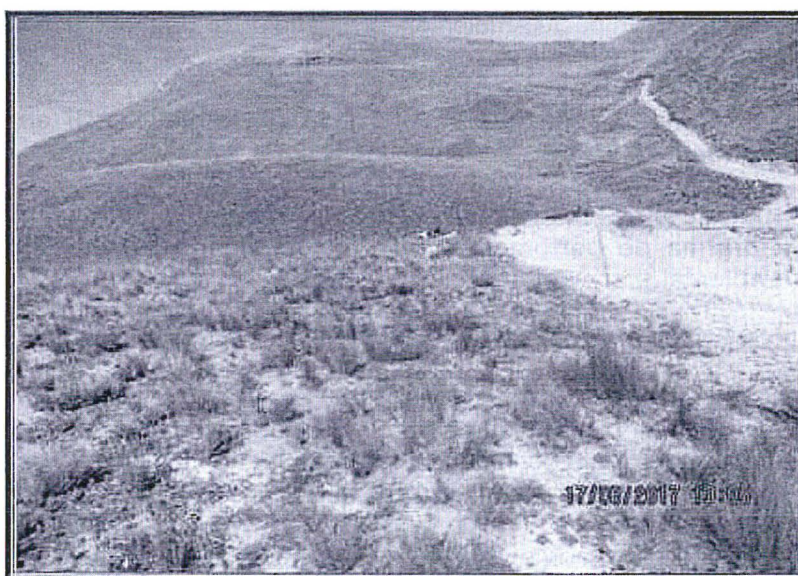
Fotografía N° 78: Se observa en la fotografía que no existe canal de coronación en la plataforma P-07.

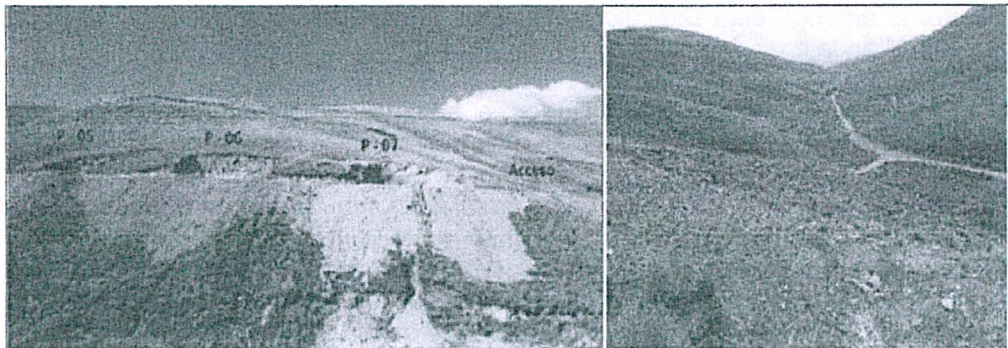
Foto 1: Verificado en campo
Fuente: Exploraciones San Ramón

Foto 2: Después de la remediación

- (i) Conviene indicar que las vistas fotográficas precedentes corresponden al Informe de Cierre del proyecto Tarmatambo II presentado por el administrado ante el OEFA, el 24 de abril del 2018²⁰.

- (iii) Sin perjuicio de ello, de la revisión de las vistas fotográficas presentadas por el administrado, el 24 de abril del 2018, no se observa que haya implementado dichas estructuras hidráulicas, es decir, que haya corregido la presente conducta infractora.

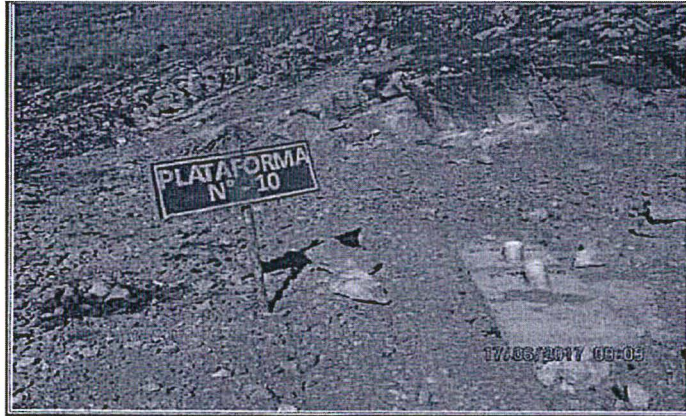
Fotografía N° 14: Se observó la habilitación de la plataforma P-10, con dos sondajes. Las dimensiones de la plataforma eran: 11 m. x 12 m, con una altura de talud de corte de 1,6 m. No se observa canal de coronación en la fotografía.

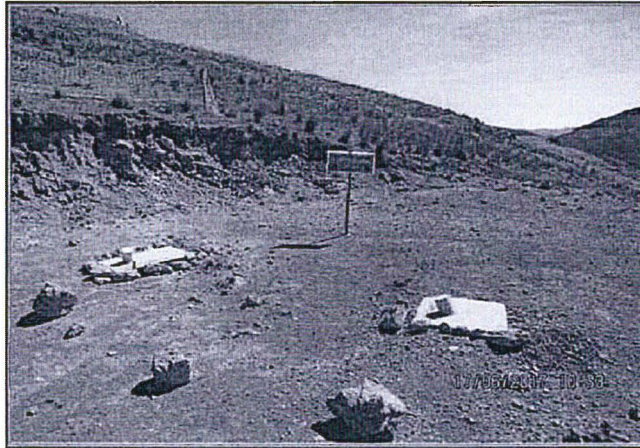
Fotografía N° 35: Se observó la habilitación de la plataforma P-11 con dos sondajes, con las siguientes dimensiones: 8,6 m x 18 m con una altura de talud de corte de 1,6 m. No se observa canal de coronación en la fotografía.

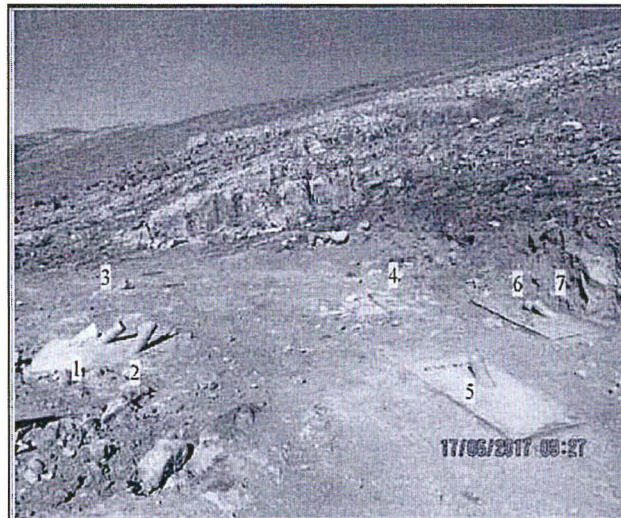
Fotografía N° 19: Se realizó la habilitación de la plataforma P-09 de dimensiones 9 m x 13 m. Se observó 7 sondajes. No se observa canal de coronación en la fotografía.

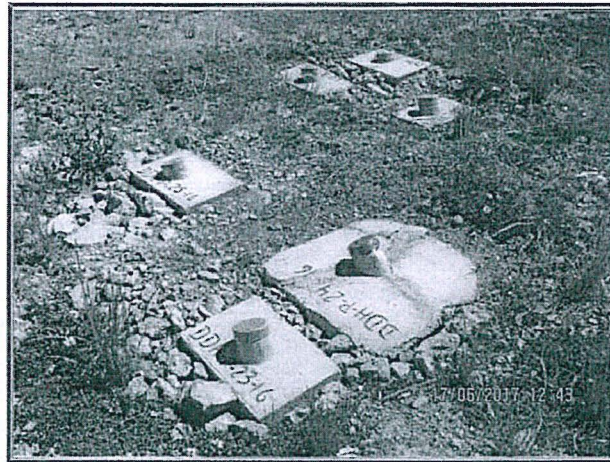
Fotografía N° 69: Se observó que se realizó la habilitación de la plataforma P-01, con dimensiones 13,5 m x 13,5 m, con una altura de talud de corte de 4 metros aproximadamente. Se observó 6 sondajes.

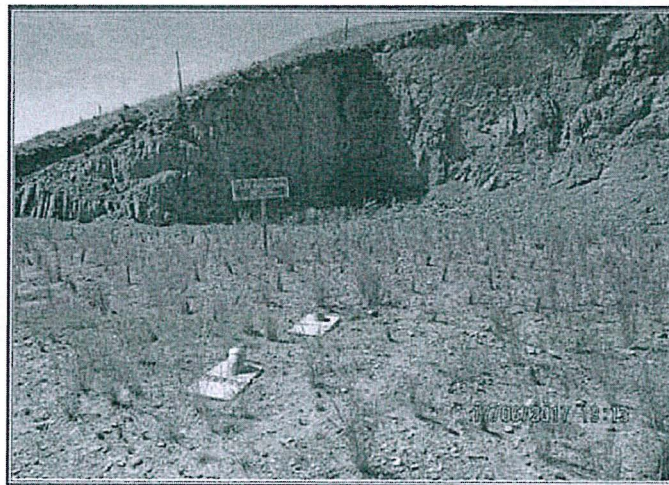
Fotografía N° 82: Se observó que se realizó la habilitación de la plataforma P-06 con dimensiones 12 m x 11 m, con una altura de talud de corte de metros aproximadamente. Se observó 2 sondajes. No se observa canal de coronación en la fotografía.

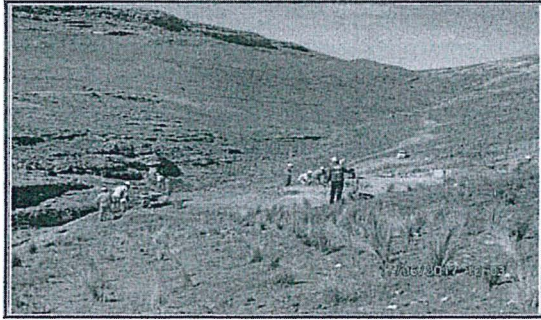
Fotografía N° 23: Se observó la habilitación de la plataforma s/n 3, de dimensiones 19 m x 17 m. Se habían realizado 3 sondajes. Coordenadas UTM WGS 84 E424334, N8725286.

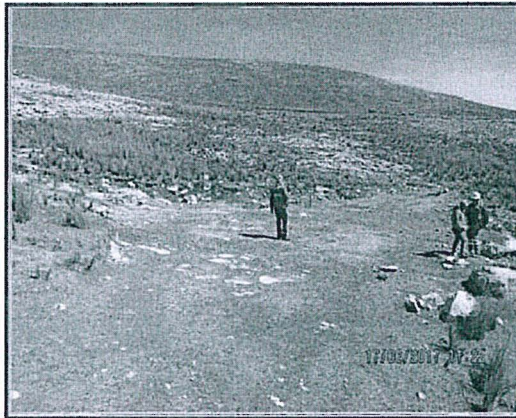
Fotografía N° 45: Se observó la plataforma s/n 4, con 4 sondajes. Las dimensiones de la plataforma eran: 13 m x 13,5 m. Coordenadas UTM WGS 84 E424618, N8725169.

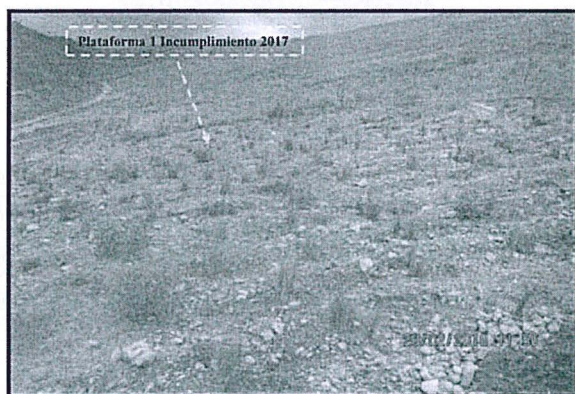
Fotografía N° 56. Incumplimiento 2017: Vista fotográfica del área de la plataforma 1 incumplimiento 2017 ubicada en las coordenadas UTM WGS84 E424320, N8725292.

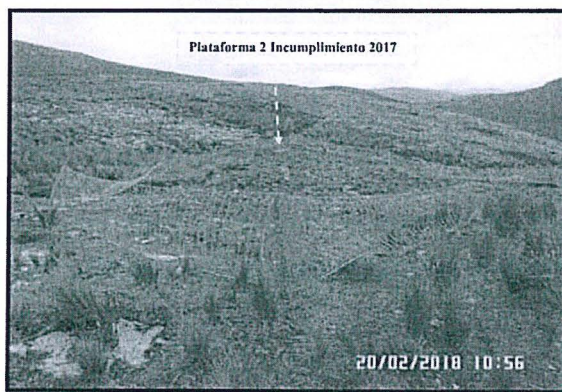
Fotografía N° 58. Incumplimiento 2017: Vista fotográfica del área de la plataforma 2 incumplimiento 2017, ubicada en las coordenadas UTM WGS84 E424621, N8725161.

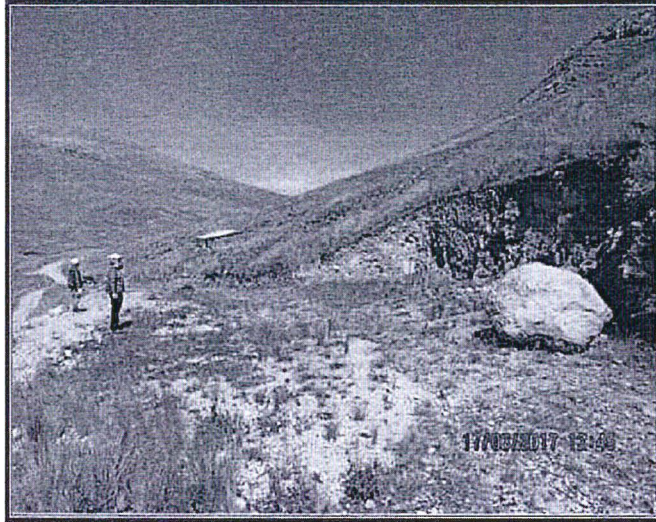
Fotografía N° 70: Se observó que se realizó la habilitación de la plataforma P-01, con dimensiones 13,5 m x 13,5 m, con una altura de talud de corte de 4 metros aproximadamente. Se observó 6 sondajes. No se observa canal de coronación en la fotografía.

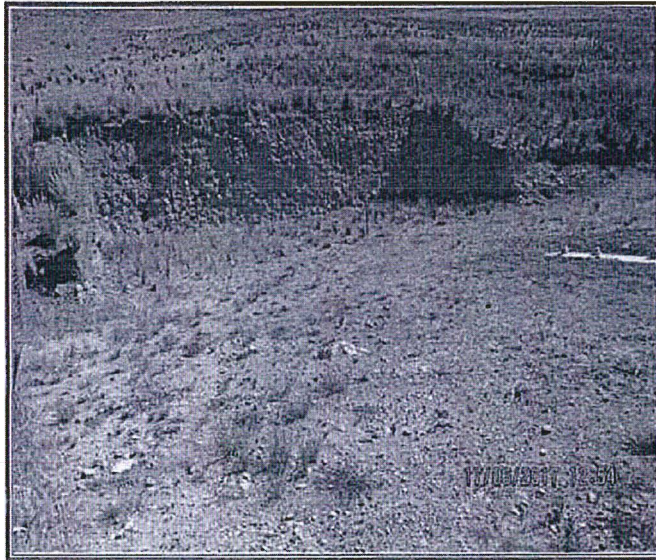
Fotografía N° 71: Se observó que se realizó la habilitación de la plataforma P-02, con dimensiones 11,5 m x 18 m, con una altura de talud de corte de 4 metros aproximadamente. Se observó 3 sondajes. Coordenadas UTM WGS 84 E422449, N8725265. No se observa canal de coronación en la fotografía.

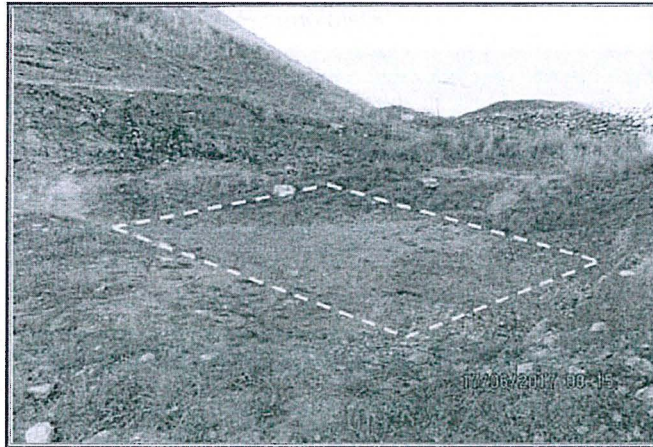
Fotografía N° 3: Adyacente a la plataforma P-03, se observó que el corte de talud realizado para la plataforma continuó, formando un área rectangular adicional, con dimensiones de 9 m x 7 m con altura de talud de corte de 2 m aproximadamente.

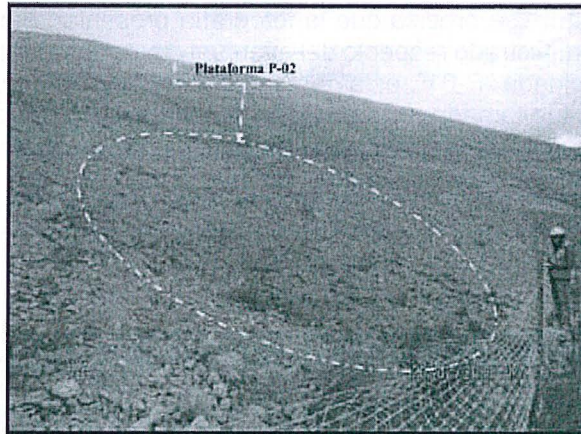
Fotografía N° 5. Vista fotográfica del área de la plataforma P-02, ubicada en las coordenadas UTM WGS 84 E422458, N8725267.

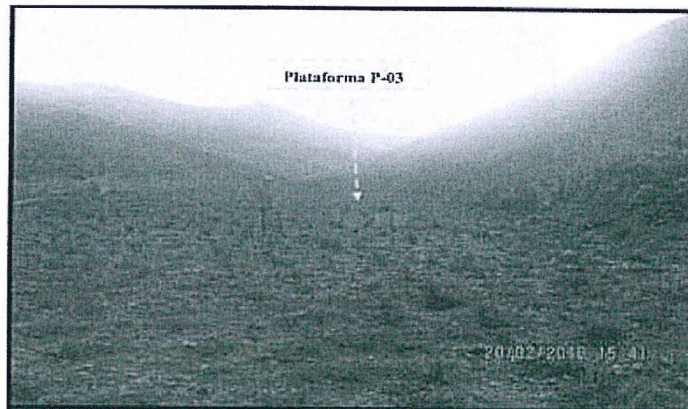
Fotografía N° 7. Vista fotográfica del área de la plataforma P-03, ubicada en las coordenadas UTM WGS84 E422474, N8725315.

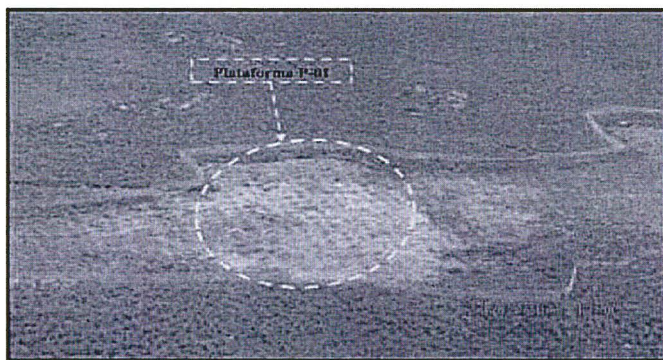
- (ii) Asimismo, se precisa que la fotografía presentada en el Informe de Cierre del administrado respecto del eventual cierre de la plataforma de perforación denominada "P-01", esta carece de la indicación de coordenadas del lugar donde fue tomada, asimismo, se aprecia que únicamente corresponde a un área parcial de la plataforma, por lo que no se puede aseverar que haya sido remediada en su totalidad.
- (iii) Finalmente, de la revisión de la Supervisión Regular 2018, la DSEM verificó que la plataforma de perforación denominada "P-01" no se encontraba cerrada, conforme se observa en la siguiente fotografía⁴⁸:

Fotografía N° 1. Incumplimiento N° 03: Vista panorámica del área de la plataforma P-01, ubicada en las coordenadas UTM WGS 84 E422440, N8725305.

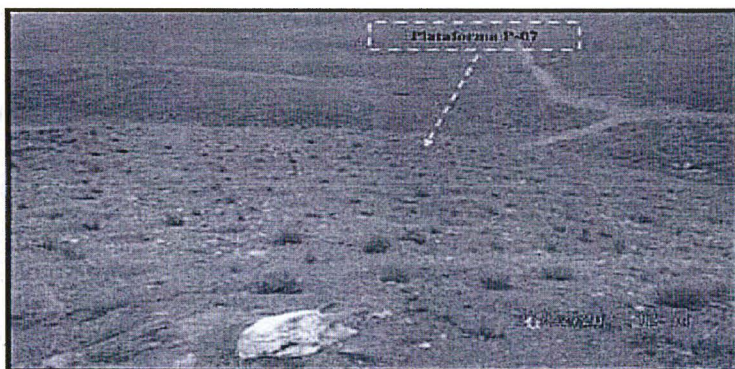
Fotografía N° 17. Incumplimientos N° 01 y 02: Vista fotográfica del área de la plataforma P-07, el cual se encontraba perfilada acorde al entorno topográfico del terreno, presencia de ichu de la zona y cuenta con un cartel de identificación con código de la plataforma.

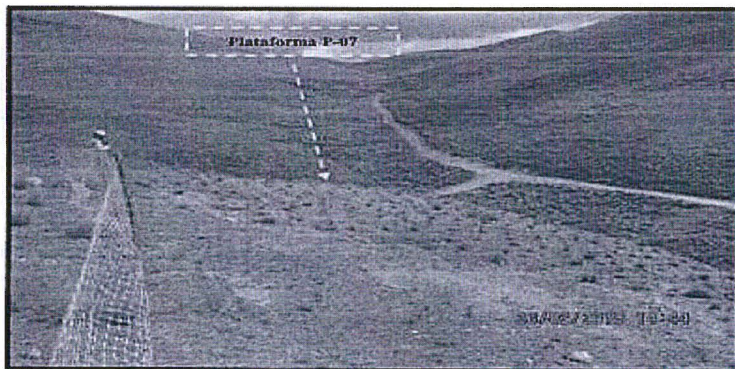
Fotografía N° 18. Incumplimientos N° 01 y 02: fotográfica del área de la plataforma P-07, el cual se encontraba perfilada acorde al entorno topográfico del terreno, presencia de ichu de la zona y cuenta con un cartel de identificación con código de la plataforma.
