Resolución Directoral N° 3344-2018-OEFA/DFAI

Expediente N° 0667-2018-OEFA/DFAI/PAS

EXPEDIENTE N° : 0667-2018-OEFA/DFAI/PAS
 ADMINISTRADO : COMPAÑÍA MINERA SANTA LUISA S.A.¹
 UNIDAD FISCALIZABLE : HUANZALÁ
 UBICACIÓN : DISTRITO DE HUALLANCA, PROVINCIA DE BOLOGNESI, DEPARTAMENTO DE ANCASH
 SECTOR : MINERÍA
 MATERIAS : LIMITES MAXIMOS PERMISIBLES
 RESPONSABILIDAD ADMINISTRATIVA

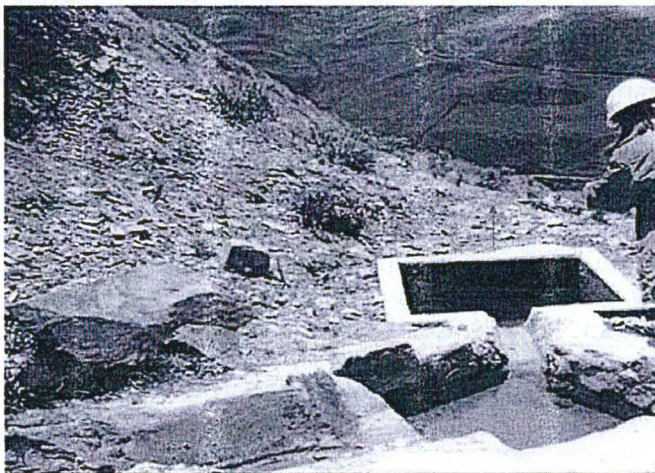
- (iv) Que habría cumplido con subsanar la conducta infractora respecto al punto de control EF-03, captando el efluente y enviándolo hasta el Nivel 3810 para su posterior tratamiento, siendo que presenta las siguientes fotografías:

Foto 1: El efluente EF-03 es captado en una poza y derivado por tubería enterrada hasta el Nivel 3810.

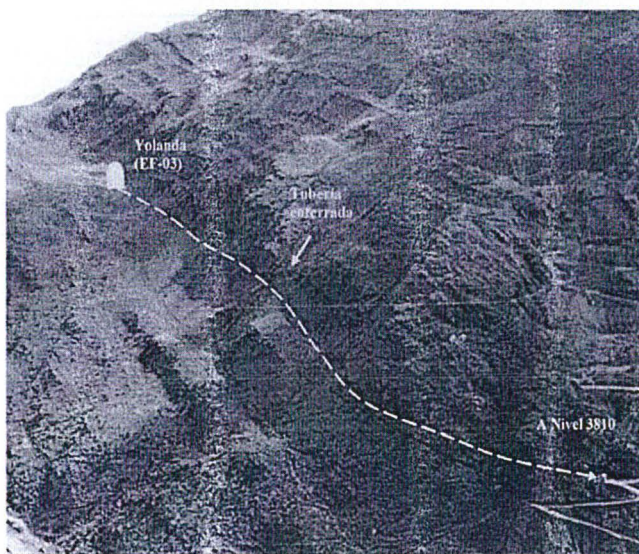
Foto 2: Ruta de tubería enterrada desde Yolanda al Nivel 3810, para el tratamiento de las filtraciones de agua que se generan en la bocamina Yolanda.

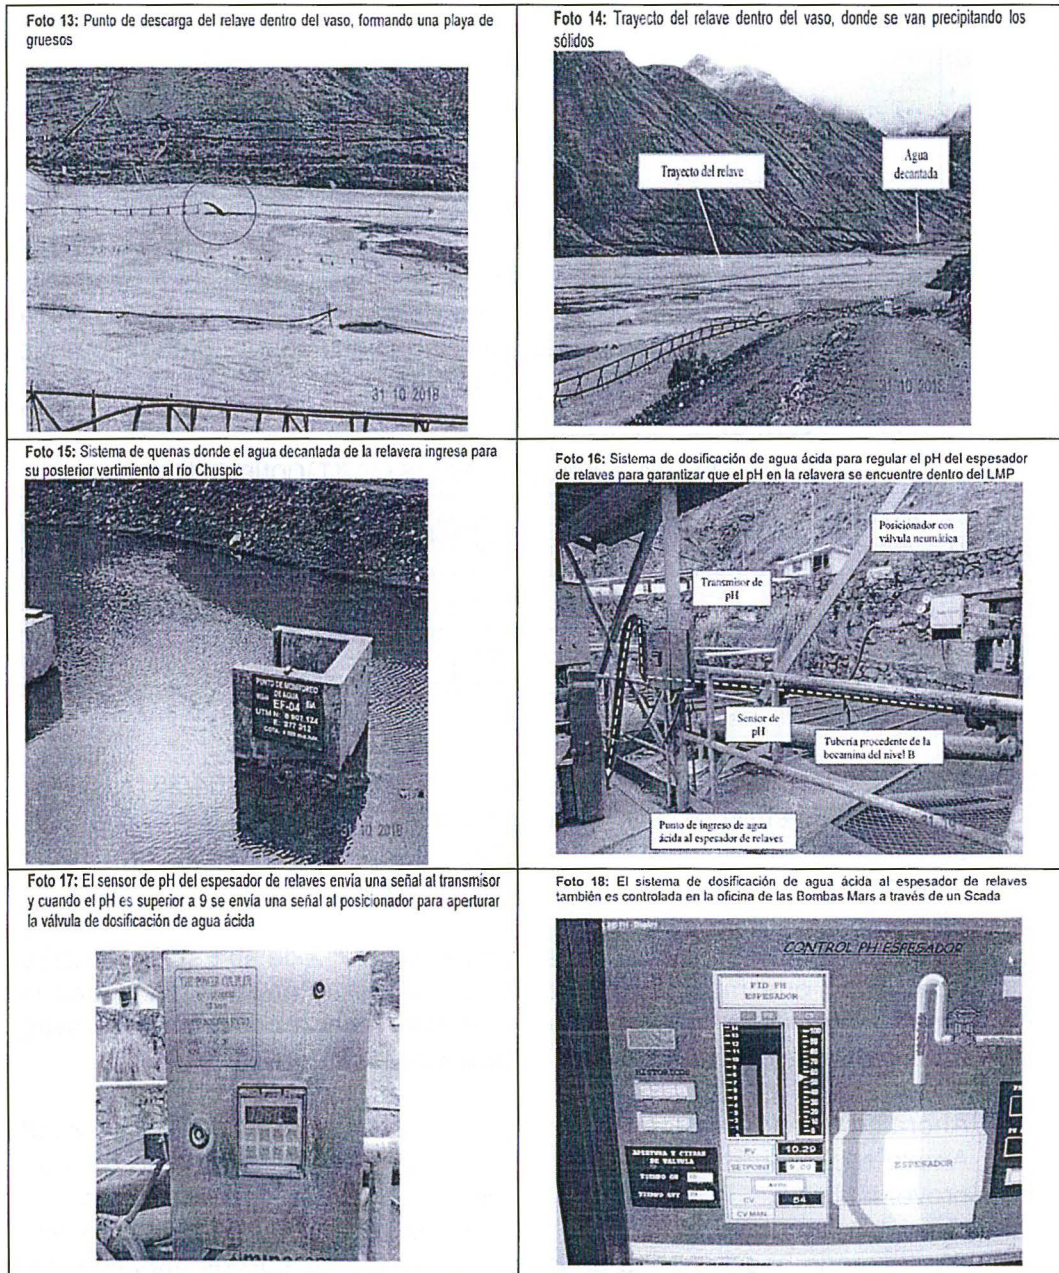
el pH en el espesador de relaves se encuentra sobre el valor 9 se abre automáticamente una válvula para dosificar el agua ácida hasta bajar el pH a 9.

- 114. La implementación del sistema de tratamiento de aguas residuales provenientes de la relavera Chuspic, así como del sistema de dosificación descrito anteriormente se evidencia en las siguientes imágenes que se muestran a continuación:

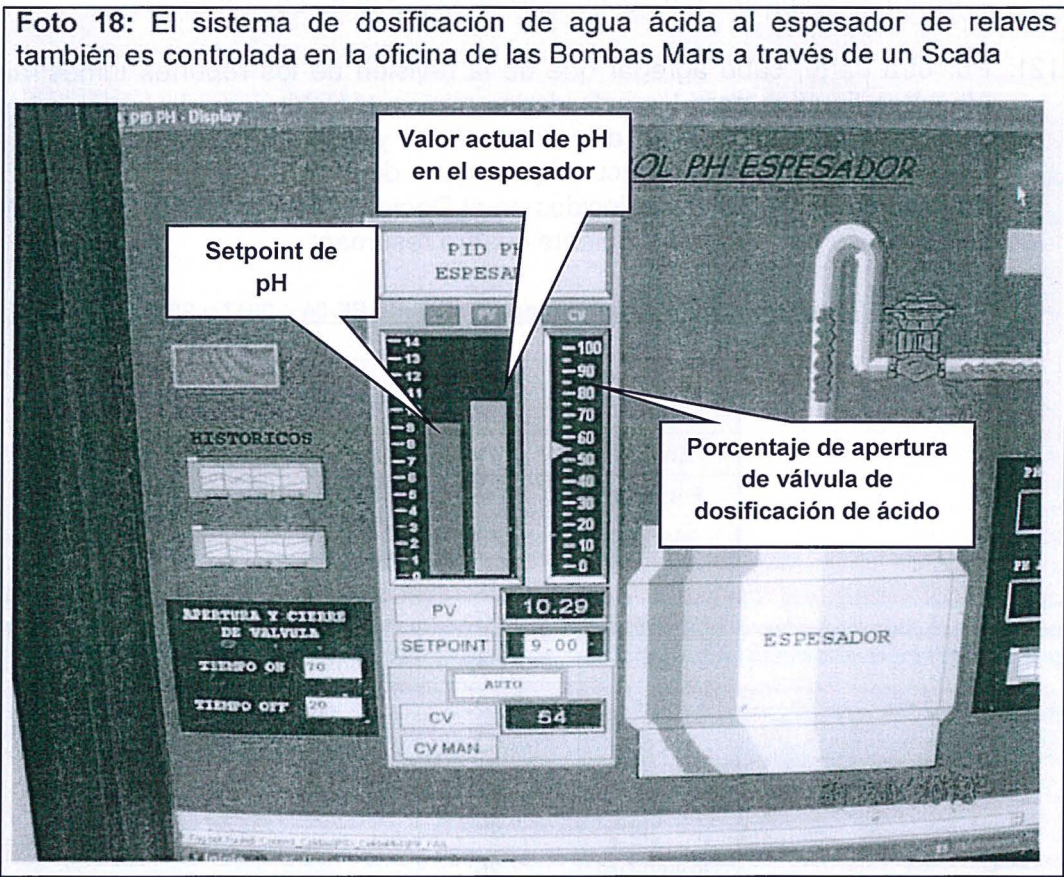
116. Cabe precisar que el setpoint es el valor establecido por el operador en el cual una vez detectado dicho valor en campo a través del sensor de pH condiciona la lógica de control, el cual procede a regular las condiciones del sistema (en el presente caso, adición de mayor cantidad de ácido a través de la apertura de la válvula reguladora), a fin de que el valor detectado en campo no supere el valor establecido en el setpoint (valor = 9).

117. Para mayor entendimiento, a continuación se presenta la imagen denominada "Foto 18", mediante la cual se ilustra el sistema de dosificación de agua ácida al espesador de relaves:
