Resolución Directoral N° 3347-2018-OEFA/DFAI

Expediente N° 1641-2018-OEFA/DFAI/PAS

EXPEDIENTE N° : 1641-2018-OEFA/DFAI/PAS
 ADMINISTRADO : ARUNTANI S.A.C.
 UNIDAD FISCALIZABLE : TUCARI FLORENCIA
 UBICACIÓN : DISTRITO DE CARUMAS, PROVINCIA DE
 MARISCAL NIETO, DEPARTAMENTO DE
 MOQUEGUA
 SECTOR : MINERÍA
 MATERIAS : COMPROMISOS AMBIENTALES
 RESPONSABILIDAD ADMINISTRATIVA

III.1. Único hecho imputado: El titular minero no adoptó las medidas de prevención y control en el sistema de tratamiento de aguas del tajo, a fin de evitar el rebose de agua ácida proveniente de la poza auxiliar de recirculación con dirección hacia la quebrada Apostoloni, así como la fuga de agua ácida desde una tubería tipo manga que proviene de la poza de sedimentación N° 1 y que entra en contacto con el suelo

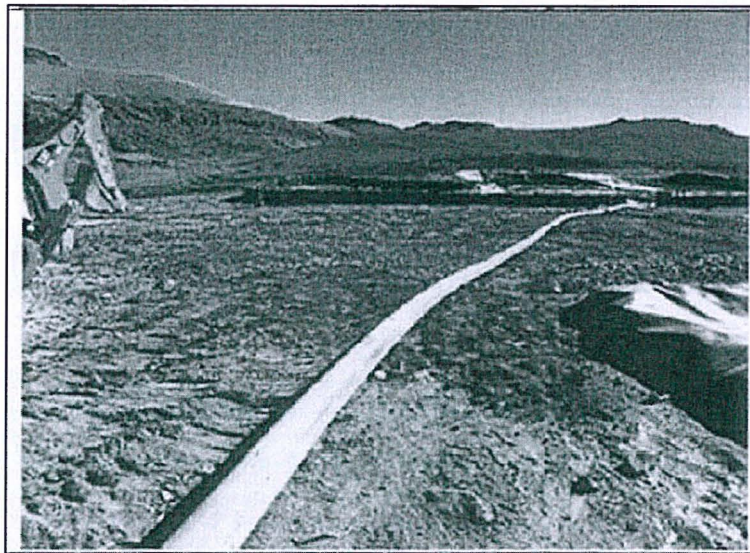
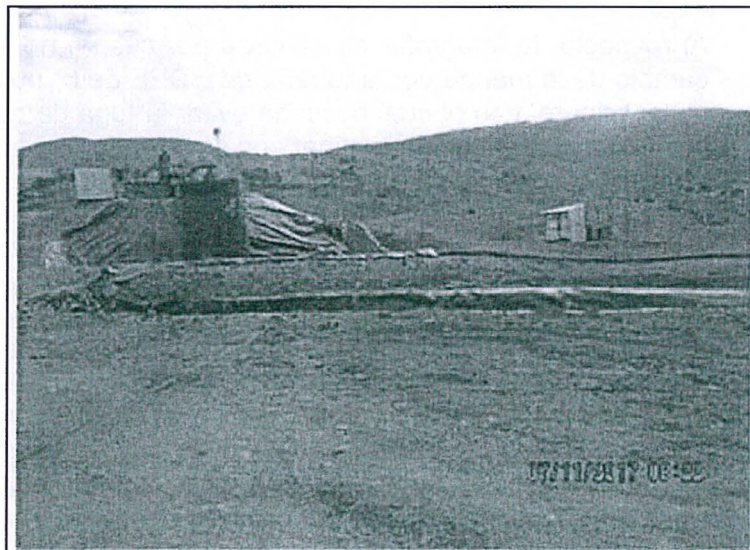
De las fotografías no se evidencia que el titular minero hubiera concluido los trabajos de reparación o cambio de la tubería de la manga de transporte de agua ácida desde la poza de sedimentación 1 hacia la poza auxiliar de recirculación, de tal manera que se pueda corroborar que las fugas del agua ácida hubieran cesado.

- (v) Esta medida tampoco cumple con la finalidad preventiva por cuanto la reparación de la manga está destinada solamente a corregir la fuga existente del agua ácida hacia el exterior y mitigar que la misma siga teniendo contacto con el suelo.
- (vi) El titular minero agregó que como medida definitiva cambió la manga por la tubería de 6" de HDPE, para evitar que se origine un evento similar. A fin de sustentar su alegación presentó las siguientes fotografías con fecha 2018:

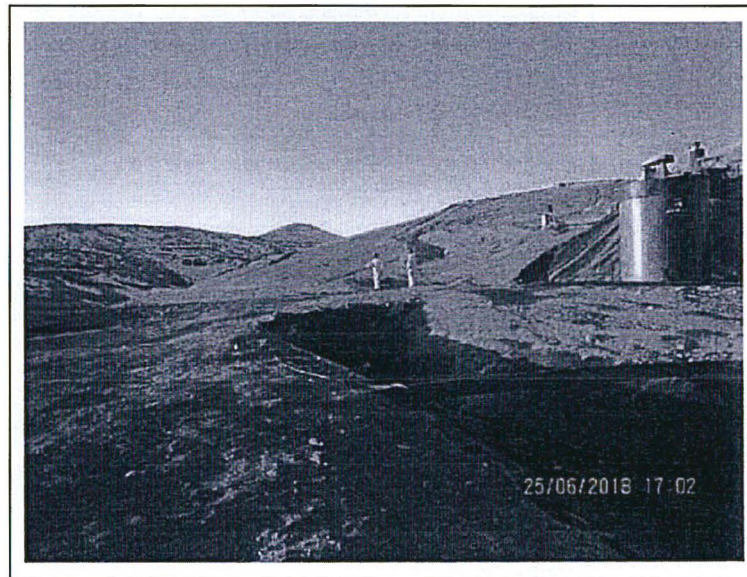
Al respecto, la fotografía no es clara por cuanto no se puede observar el cambio de la manga por la tubería de HDPE de 6" pulgadas alegado por el titular minero, con el cual buscaba evitar la fuga de agua ácida. Asimismo, la imagen no permite determinar que se trate de la misma zona del hallazgo, toda vez que la misma no está georreferenciada.

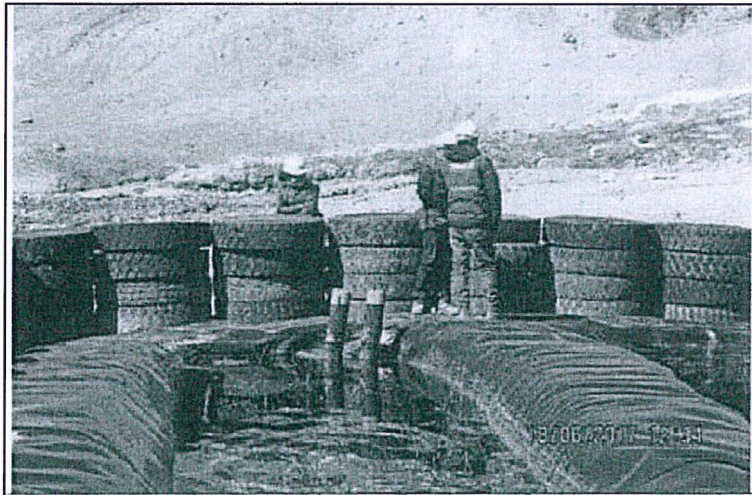
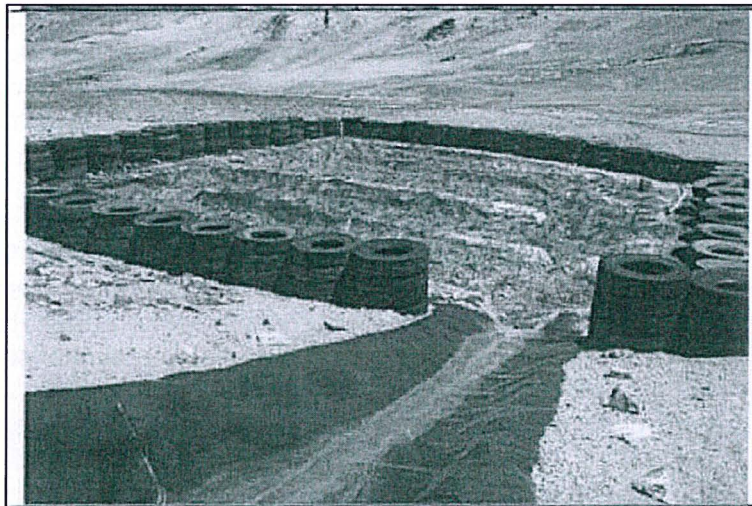
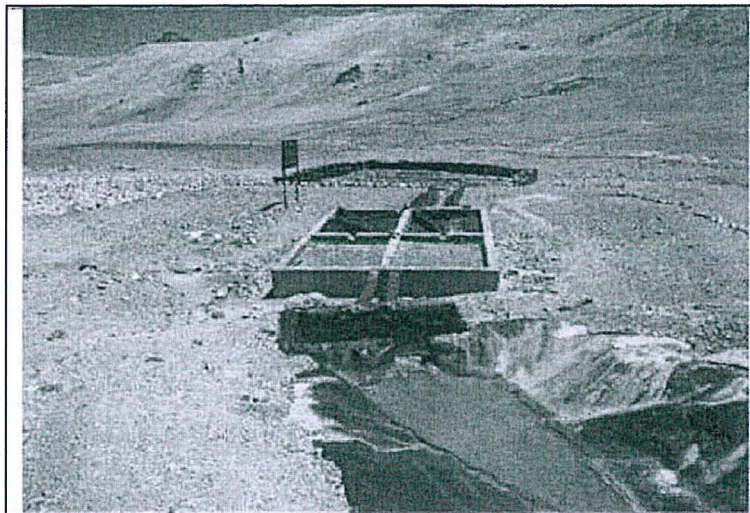
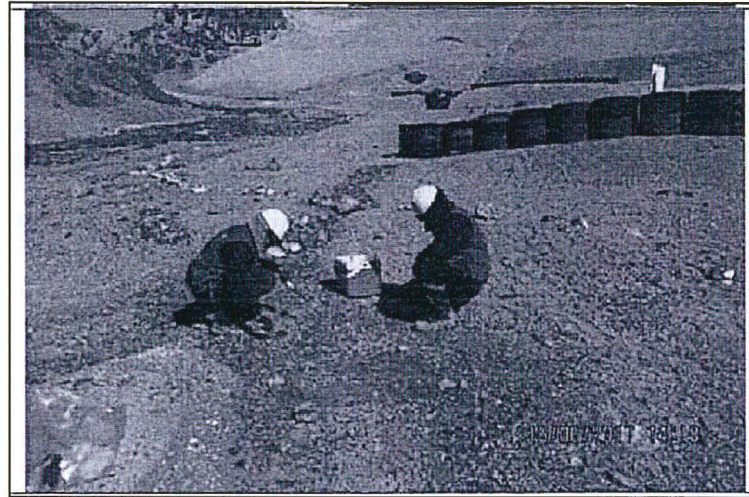
Sin embargo, las imágenes no se encuentran relacionadas con el hecho detectado materia del presente PAS por cuanto las mismas hacen referencia a algo distinto, esto es, a un sistema de tratamiento de las aguas provenientes del depósito de desmonte que tiene como punto de control el PS-01.

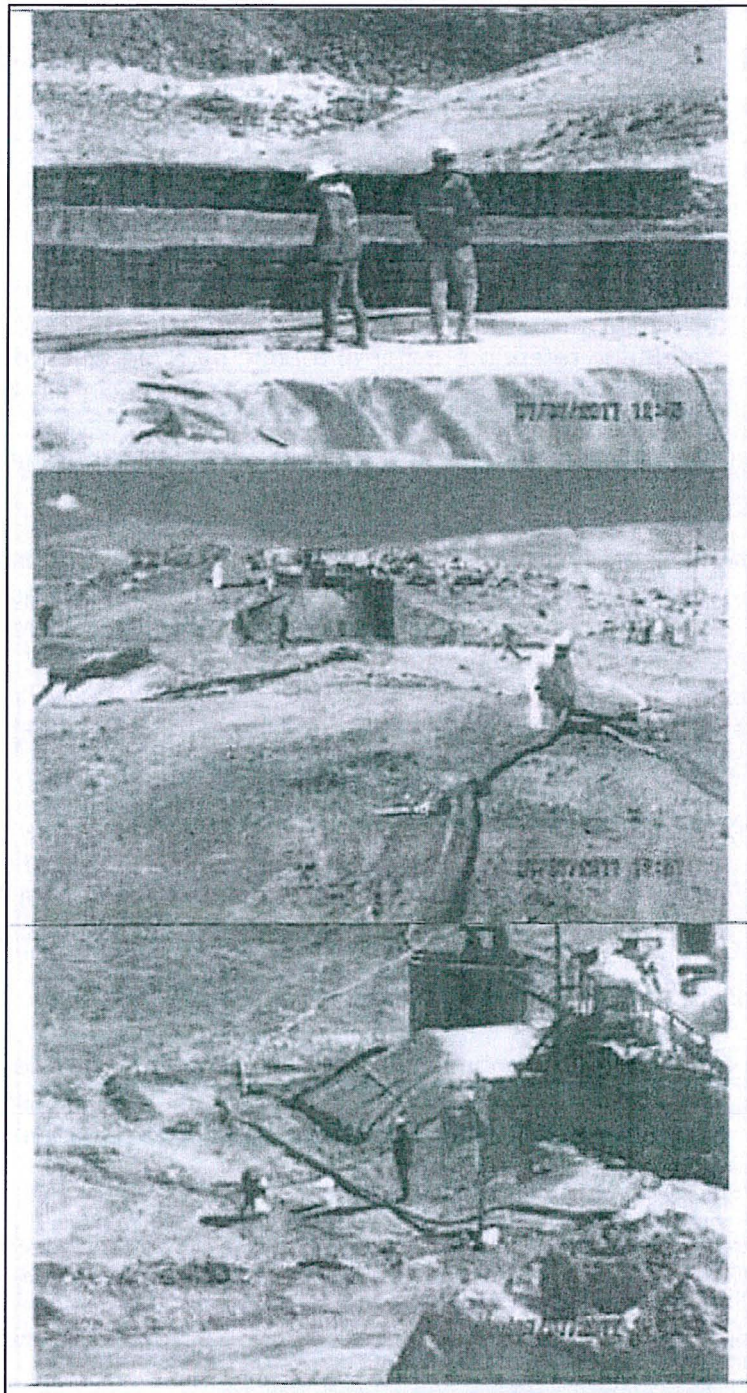
En las dos primeras fotografías se muestra al personal de OEFA y los trabajos que estaba realizando el titular minero en la manga de reparación para eliminar la fuga, mientras que en la última fotografía se observa la toma de muestra de suelo con código ESP-1, dichas imágenes forman parte del Anexo 5, apartado de Observaciones del Administrado del Acta de Supervisión:

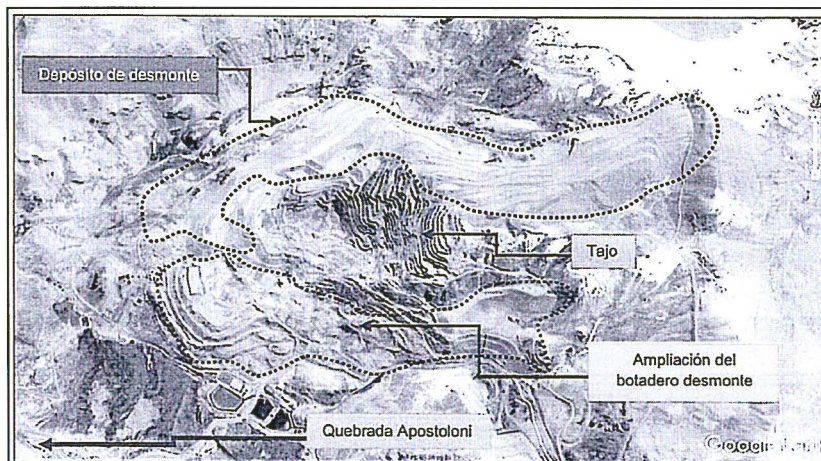
La zona donde se emplaza la planta de tratamiento de agua ácida con punto de control PS-02, se ubica al pie de la ampliación del depósito de desmonte norte y la poza auxiliar se ubica en la zona de materia de desmonte como se puede observar a continuación:

En consecuencia, el escurrimiento por rebose de la poza auxiliar o fuga de las tuberías tipo manga en zona adyacente a la poza de sedimentación 1, de agua ácida al ambiente, al caer al suelo, podría infiltrarse hacia la

napa freática, y posiblemente formando parte del drenaje ácido proveniente del depósito de desmontes afectar los afloramientos de agua subterránea en esta zona, así como los suelos aledaños.

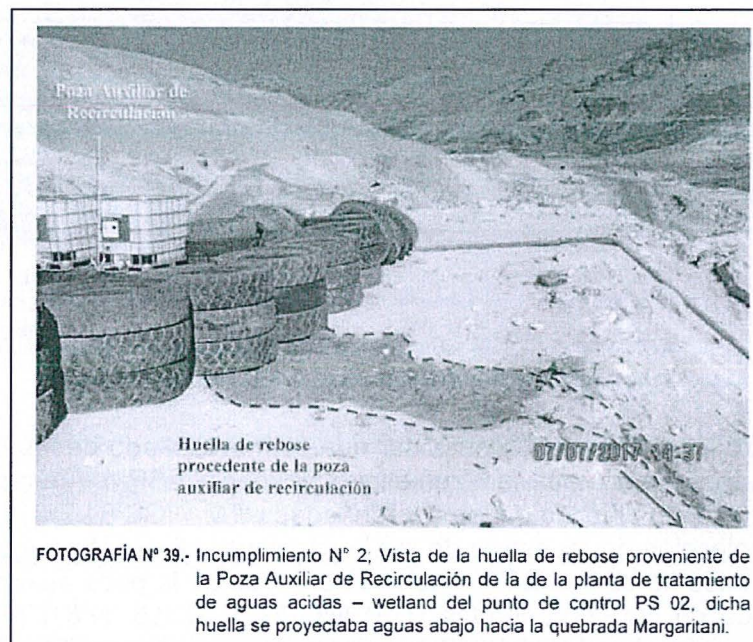
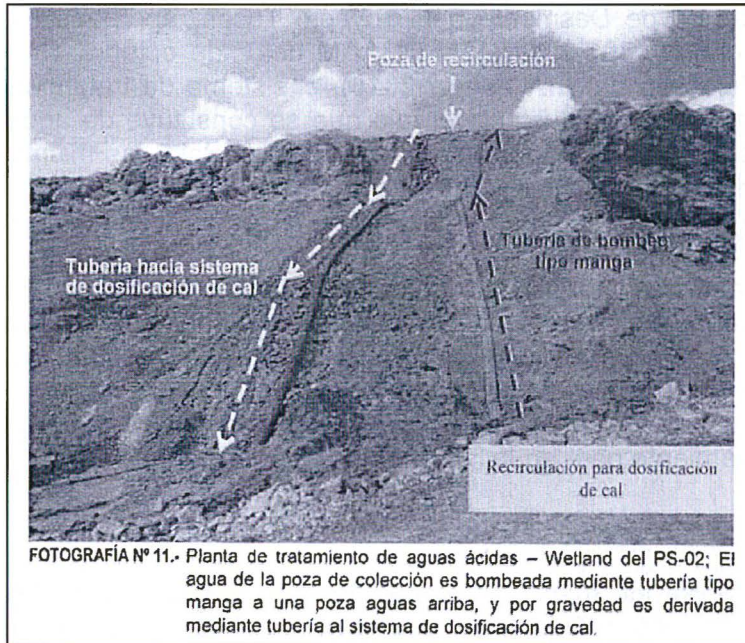
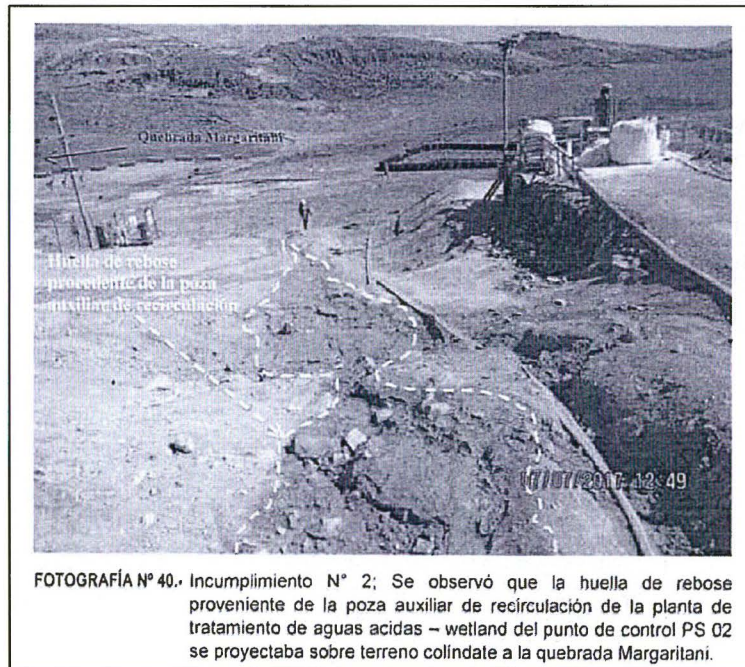
29. El administrado mencionó que lo que el supervisor encontró no fue un rebose porque no hubo flujo, sino pequeñas cárcavas y asumió que era un rebose; asimismo, mostró la ubicación de la manga "Manguera plana LAYflat, la cual conduce agua desde la poza de sedimentación N° 1, hacia la poza auxiliar de recirculación de la planta de preparación de lechada de cal.
30. De la revisión de las fotografías que obran en el Informe de Supervisión, se observa una huella de escurrimiento de agua sobre la superficie del terreno ubicado en el área adyacente a la poza de auxiliar de recirculación, así también se aprecia la presencia de cárcavas en el talud de la plataforma donde se encuentra emplazada la poza auxiliar de recirculación, como se puede observar a continuación²⁰:

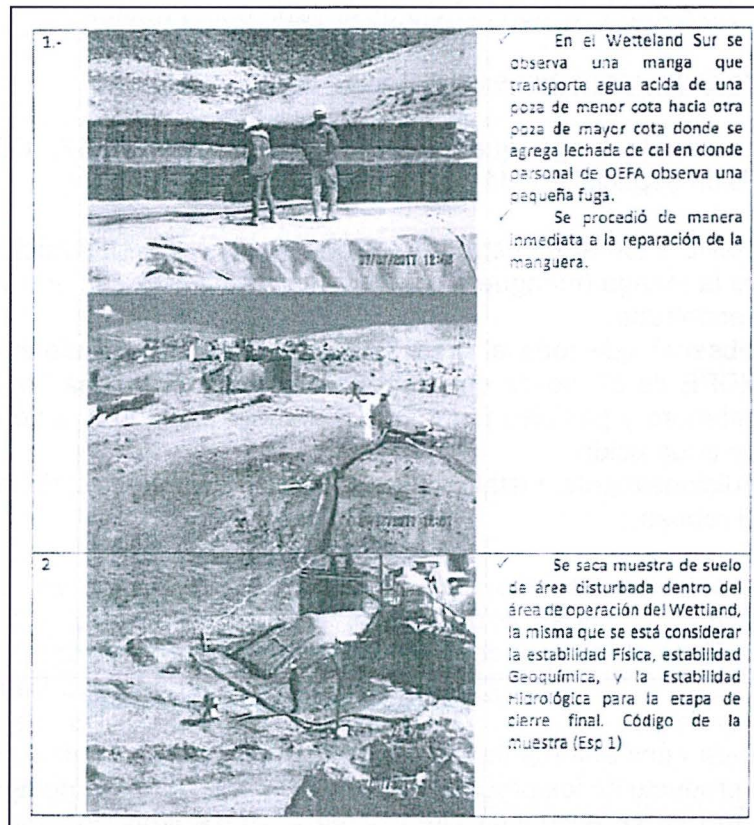
- 44. Ahora, tenemos que en las dos primeras fotografías muestran personal de OEFA y trabajos de reparación que estaba realizando el administrado en la manga para eliminar la fuga; cabe precisar que en la última fotografía se observa al personal de OEFA, tomando la muestra de suelo con código ESP-1.

46. En ese sentido, el código ESP-1 constituye una muestra de suelo recolectada a 60 metros aproximadamente al suroeste de la poza auxiliar de recirculación y adyacente a la planta de preparación de cal. Cabe precisar que la naturaleza del punto de muestreo de suelo, es ser un punto especial, sobre la calidad del suelo en ese sector respecto de los Estándares de Calidad de Suelo; sin embargo, dicha muestra no corresponde a la descripción realizada por el administrado.
47. Es importante resaltar que dicho punto se encuentra relacionado con la calidad del suelo respecto a la fuga de agua ácida del segundo extremo del presente hecho imputado, y no con la fuga observada por la manga.

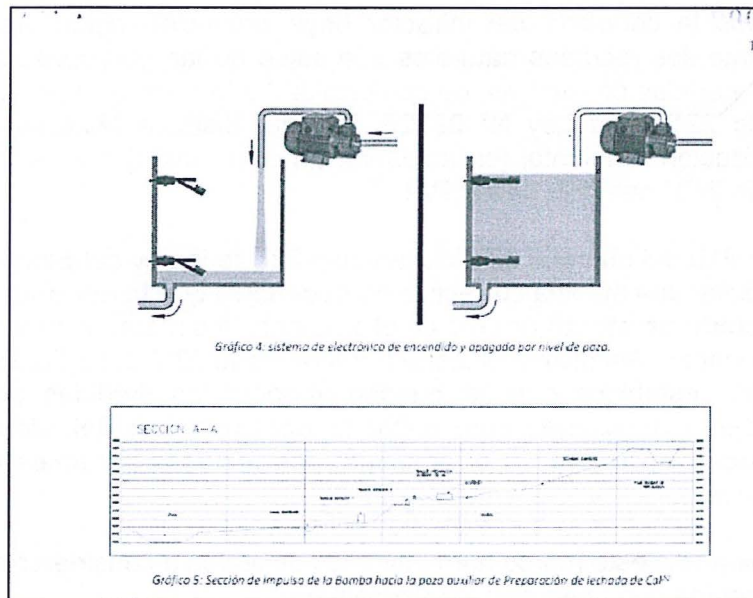
50. Respecto del rebose del agua de la poza de recirculación, el administrado menciona que instaló un control electrónico de nivel de la poza para evitar el rebose, como se muestra en la figura, con la única diferencia que la bomba se encuentra a una cota menor que la poza auxiliar de recirculación. Muestra las siguientes gráficas²³:

51. Sin embargo, los medios probatorios presentados por el administrado no resultan suficientes para acreditar que en efecto se haya implementado un control eléctrico del nivel de la poza para evitar reboses futuros de agua de la poza de recirculación.

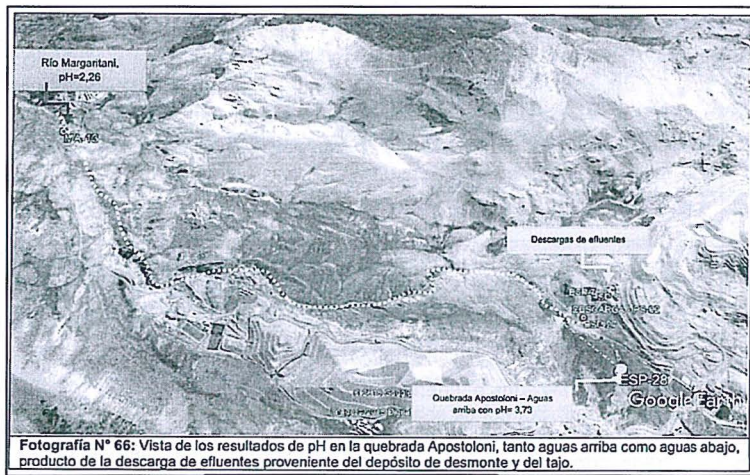
Fotografía N° 66: Vista de los resultados de pH en la quebrada Apostoloni, tanto aguas arriba como aguas abajo, producto de la descarga de efluentes proveniente del depósito de desmonte y del tajo.

35 Mediante Resolución Directoral N° 026-2018-OEFA/DSEM del 26 de abril del 2018, se ordenó como medida preventiva que Aruntani cumpla entre otras medidas, con remediar los suelos por donde han discurrido el agua ácida proveniente del depósito de desmonte, tajo, así como el lecho de la quebrada Apostoli y del río Margaritani por donde también discurrió dicha agua.

Asimismo, se precisó que la remediación se efectuaría como parte de las actividades de cierre ordenadas respecto a los componentes depósito de desmonte y tajo, debiendo remitir un cronograma de acciones, que tenga en consideración los resultados de los muestreos previos y posteriores a la implementación de la medida.

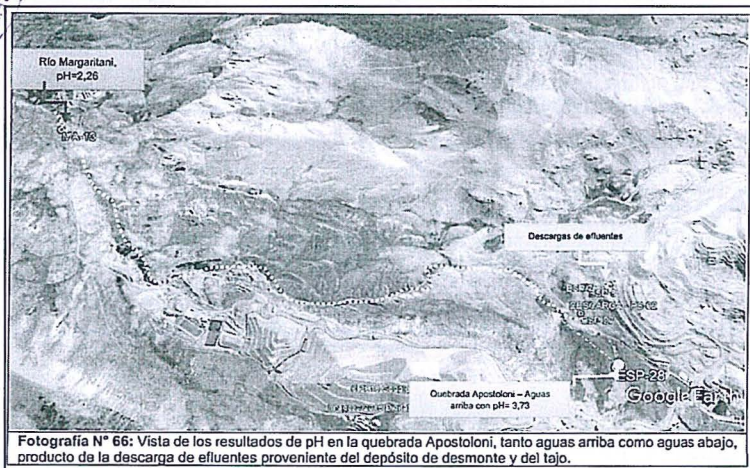
Fotografía N° 66: Vista de los resultados de pH en la quebrada Apostoloni, tanto aguas arriba como aguas abajo, producto de la descarga de efluentes proveniente del depósito de desmonte y del tajo.

36 Mediante Resolución Directoral N° 052-2018-OEFA/DSEM del 11 de septiembre del 2018, se estableció entre las medidas preventivas remediar el suelo por donde discurrió el agua ácida proveniente de la ampliación del botadero de desmonte, así como el lecho de la quebrada Apostoli por donde también discurrió dicha agua.

Es más, se precisa que la remediación se efectuará como parte de las actividades de cierre respecto del cierre del tajo, botadero de desmonte ordenado en la Resolución Directoral N° 026-2018-OEFA/DSEM, así como el área correspondiente a la ampliación del botadero de desmonte, debiendo remitir un cronograma de acciones que tenga en consideración los resultados de los muestreos previos y posteriores a la implementación de la medida.
