EXPEDIENTE N° : 1602-2018-OEFA/DFAI/PAS  
 ADMINISTRADO : ARUNTANI S.A.C.  
 UNIDAD FISCALIZABLE : ARASI  
 UBICACIÓN : DISTRITO DE OCUVIRI, PROVINCIA DE LAMPA Y DEPARTAMENTO DE PUNO  
 SECTOR : MINERÍA  
 MATERIAS : COMPROMISOS AMBIENTALES  
 RESPONSABILIDAD ADMINISTRATIVA  
 ARCHIVO

Lima, 31 DIC. 2018

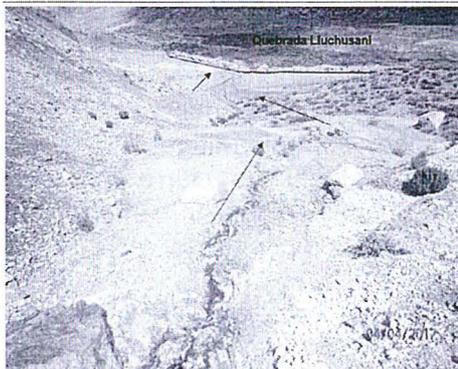
14. De conformidad con lo consignado en el Informe de Supervisión<sup>13</sup>, durante la Supervisión Regular 2017, se verificó que el titular minero no adoptó medidas de prevención y control que eviten e impidan que el afloramiento de agua ubicado en el talud de la vía de acceso al depósito de desmote Jessica de calidad ácida (pH 2,07) y con alto contenido de Cadmio, Arsénico y otros, discurra hacia la cuneta del nivel inferior, donde se infiltraba y continuaba por el talud inferior hacia la quebrada Lluchusani<sup>14</sup>.

Fotografía N° 86: Vista del escurrimiento del agua rojiza a través del talud con dirección a la quebrada Lluchusani.

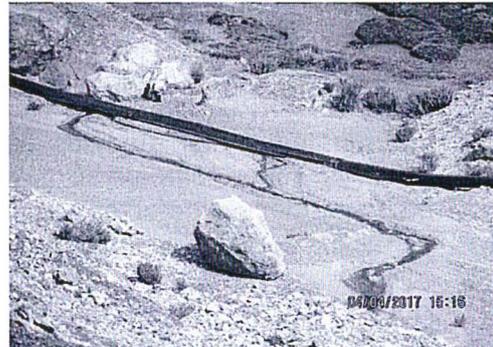
Fotografía N° 88: Vista de la descarga del agua rojiza proveniente del escurrimiento en el talud de la vía de acceso hacia el depósito de desmote Jessica hacia la quebrada Lluchusani.

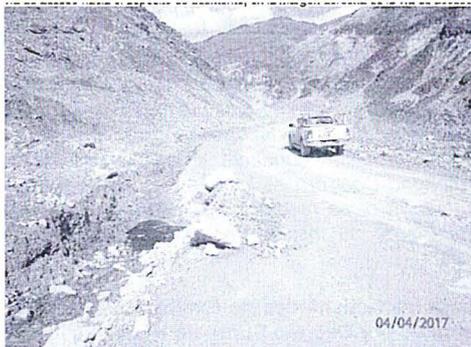
Fotografía N° 81: Vista de la acumulación del agua rojiza que discurría por el talud de la vía de acceso hacia el depósito de desmote, en la margen derecha de la vía de acceso.

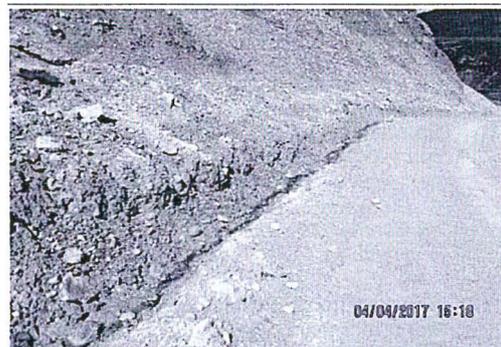
Fotografía N° 82: Vista de la acumulación del agua rojiza que discurría por el talud de la vía de acceso hacia el depósito de desmote, en la margen derecha de la vía de acceso.

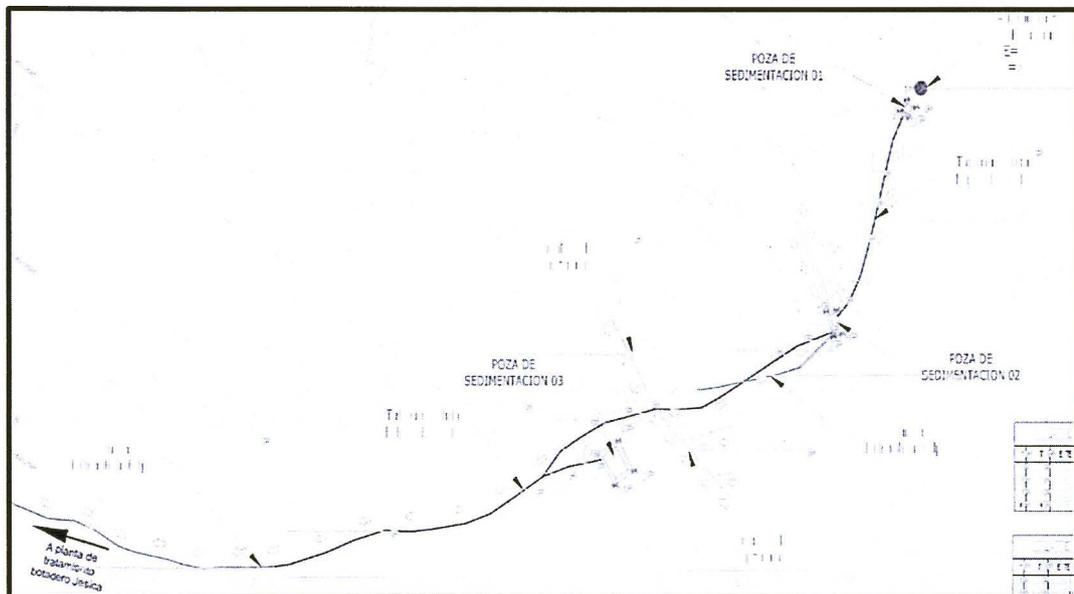
21. Al respecto se debe indicar que, si bien el administrado ha implementado una infraestructura para captar y derivar el agua ácida generada en la zona del hallazgo (pozas de colección, canales de derivación y tuberías de HDPE), estas acciones se encuentran corroboradas a través de fotografías, videos y un Plano, el cual se muestra a continuación:

22. En efecto, de la revisión del Plano anterior, se advierte la ubicación de la infraestructura instalada en la zona, así como su extensión y recorrido. Así, se

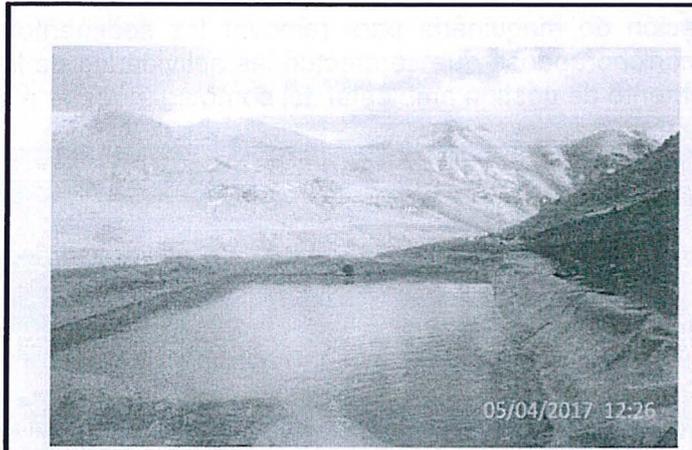
Fotografía N°8. Se observa una de las pozas de sedimentación observadas sin presencia de sedimentos.

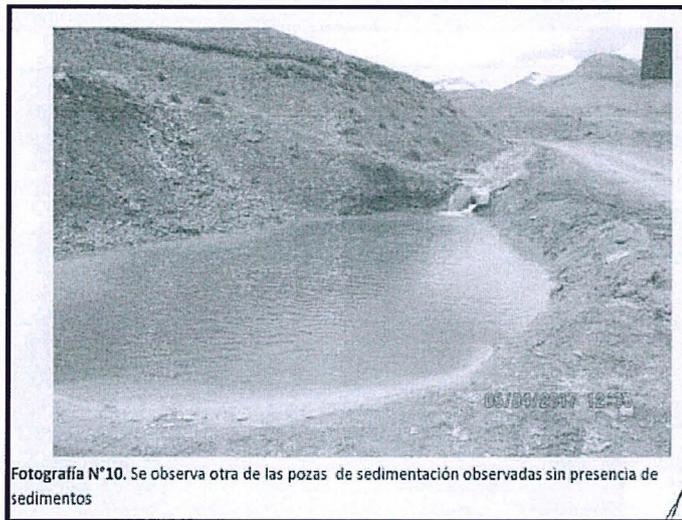
Fotografía N°10. Se observa otra de las pozas de sedimentación observadas sin presencia de sedimentos

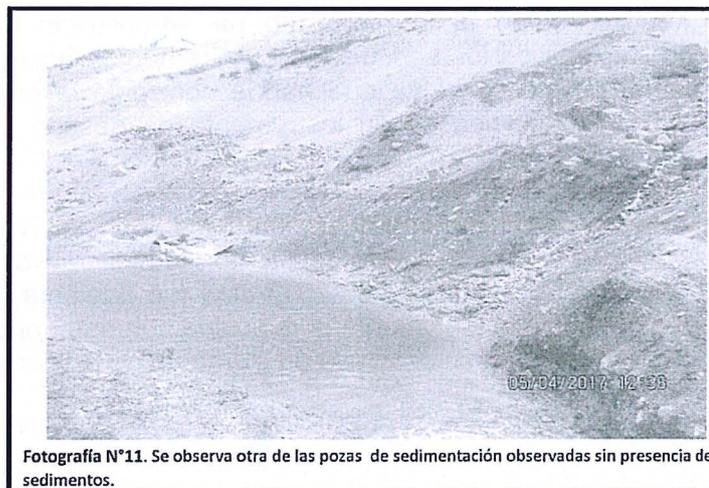
Fotografía N°11. Se observa otra de las pozas de sedimentación observadas sin presencia de sedimentos.

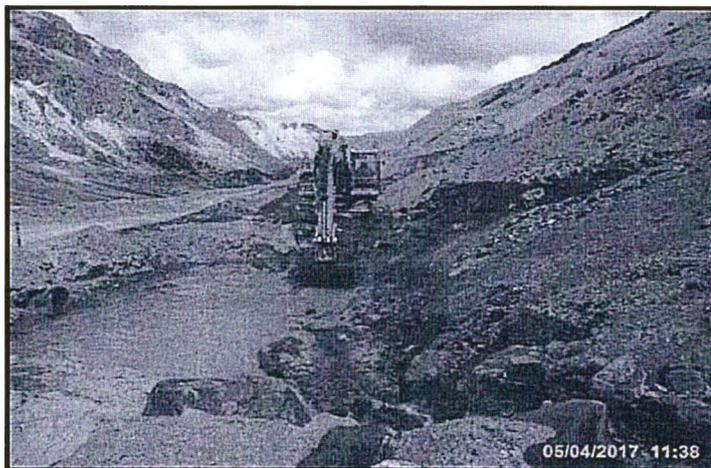
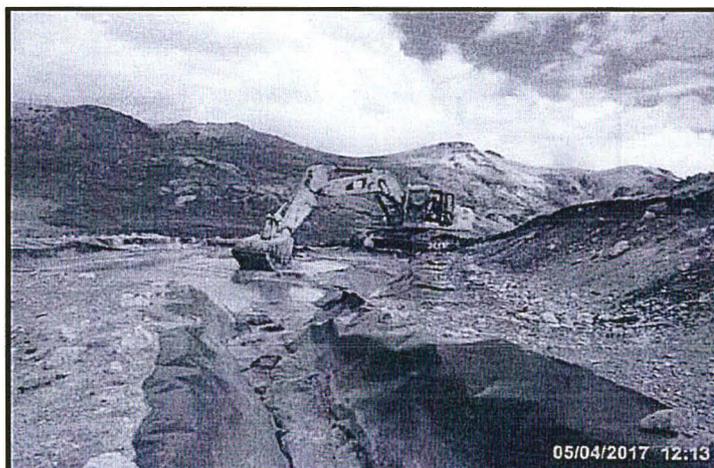
la utilización de maquinaria para remover los sedimentos acumulados en las pozas, corroborándose que se efectuó las actividades de limpieza señaladas en el instrumento de gestión ambiental, tal como se muestra a continuación:

- 48. En ese sentido, como el administrado ha demostrado haber realizado los trabajos de limpieza de los sedimentos que se habían acumulado en las pozas de sedimentación, se concluye que habría corregido la conducta infractora al cumplir con lo establecido en su instrumento de gestión ambiental antes del inicio del presente PAS.
- 49. Al respecto, el literal f) del numeral 1 del artículo 255° del Texto Único Ordenado de la Ley N° 27444, Ley del Procedimiento Administrativo General, aprobado mediante Decreto Supremo N° 006-2017-JUS (en adelante, **TUO de la LPAG**), dispone que la subsanación voluntaria realizada con anterioridad a la notificación de la imputación de cargos constituye un eximente de responsabilidad<sup>18</sup>.

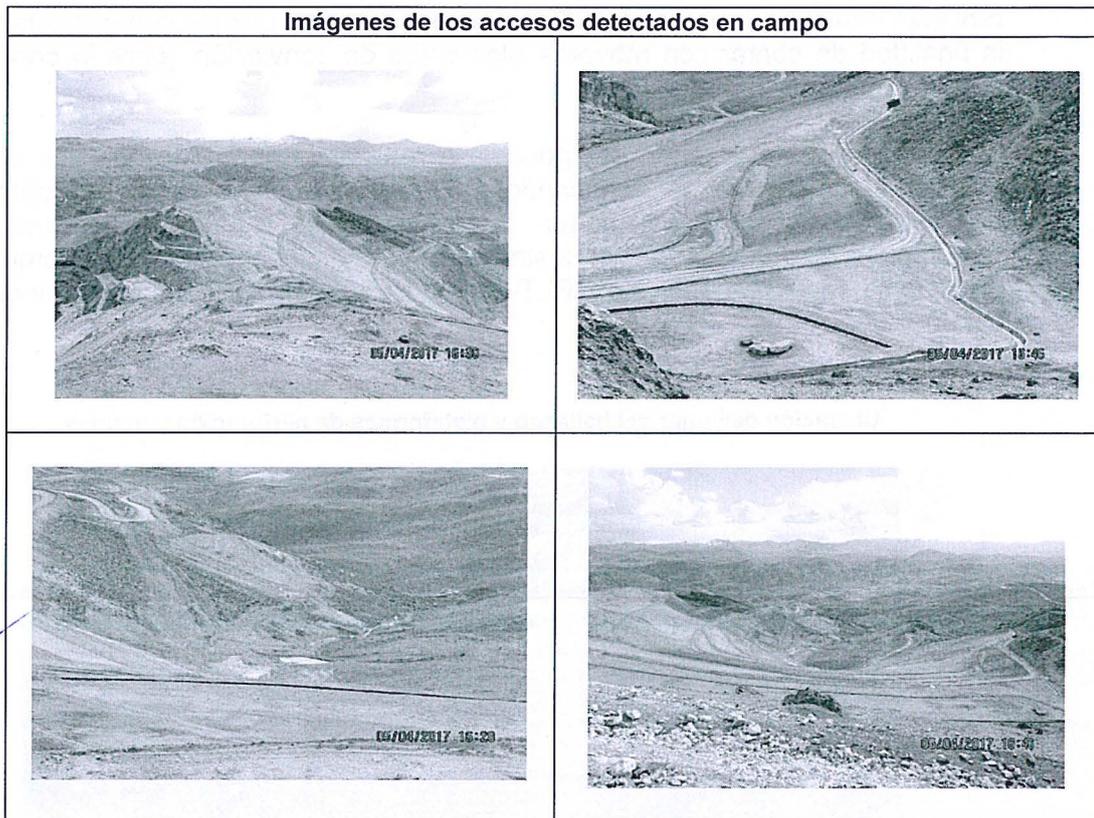
- 93. De la revisión de las imágenes obtenidas durante la Supervisión Regular 2017, se advierte que en la zona se ha implementado bancos, canales, una poza y diversos accesos, sin embargo, es importante señalar que estas fotografías han sido tomadas de manera panorámica, impidiendo conocer si dichos accesos son principales o secundarios o, en su defecto, determinar hacia qué componente conducen. Además, se verifica que han sido obtenidas desde una zona aledaña a un tajo.

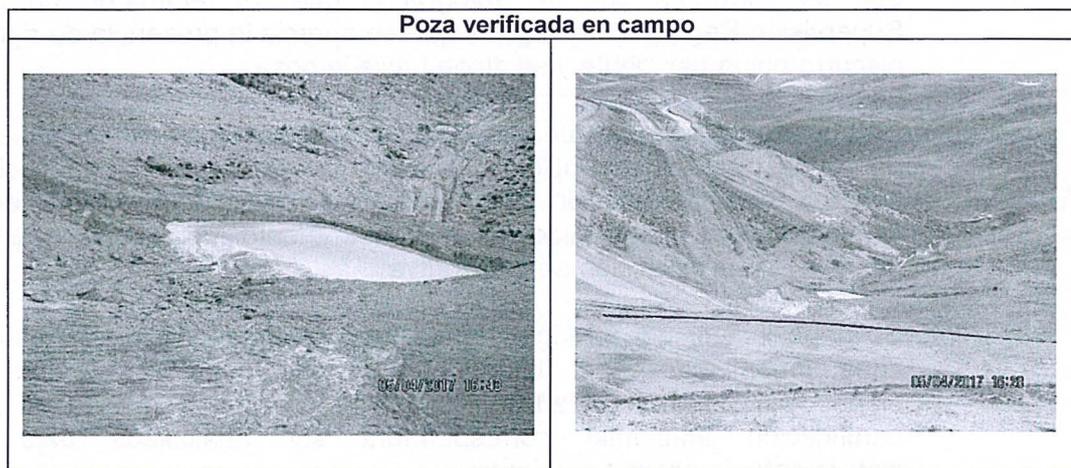
109. Lo constatado por la Dirección de Supervisión se sustenta en las fotografías N° 125 a la 148 del Informe de Supervisión, algunas de las cuales se muestran en el siguiente cuadro:

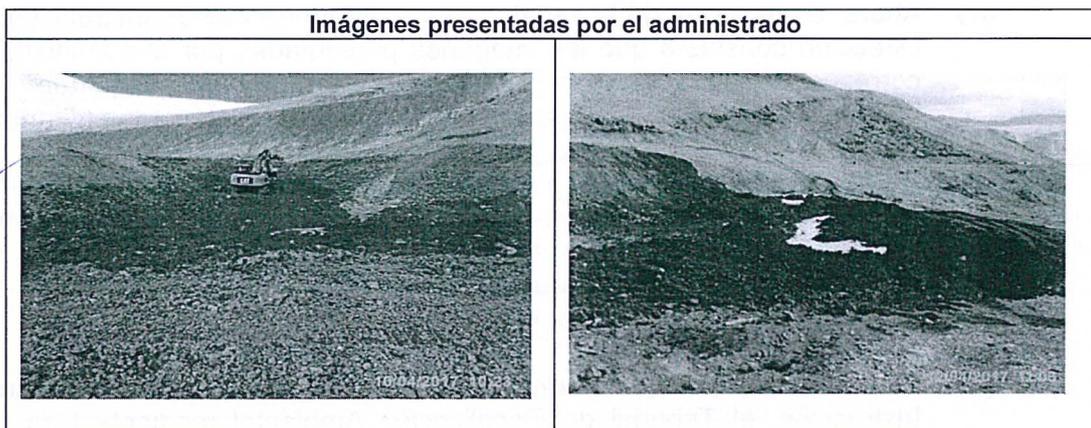
- (i) En cuanto a las acciones de rehabilitación de la poza verificada en campo se debe indicar que a través del escrito con registro N° 33485 del 27 de abril de 2017, el administrado presentó registros fotográficos para demostrar que procedió con el cierre de la poza que fue verificado en la Supervisión Regular 2017. Para un mejor detalle, se muestran a continuación:

- (i) A pesar de que en las imágenes anteriores se evidencia la presencia de una maquinaria realizando trabajos de reconfiguración de relieve, estos medios probatorios resultan insuficientes para sustentar las afirmaciones del administrado, dado que no se acredita que dichos trabajos han concluido, pues no se evidencia que se haya restablecido la topografía original.
- (ii) Por otro lado, en el escrito de descargos, el titular minero ha presentado registros fotográficos y fílmicos complementarios con el objetivo de probar que ha cerrado la poza materia de análisis, algunas de las cuales se muestran a continuación:

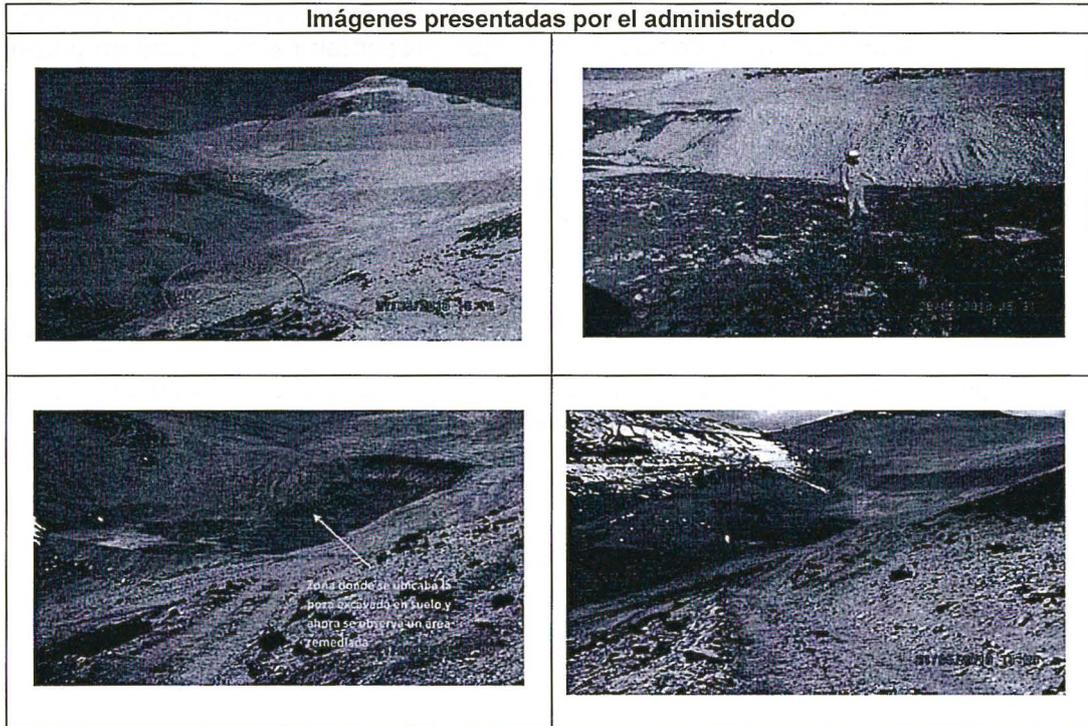
Imágenes presentadas por el administrado

(iii) De la revisión de las imágenes anteriores se aprecia que, no se ha realizado una adecuada conformación del terreno, no se evidencian trabajos de cobertura de capa superficial, ni mucho menos se habría revegetado.
